**Artikel:** Dokumentation und Überwachung einer Rutschung mittels UAV  
(Unmanned Aerial Vehicle)

**Autor:** Meier, G. / Frank, S.

# Dokumentation und Überwachung einer Rutschung mittels UAV (Unmanned Aerial Vehicle)

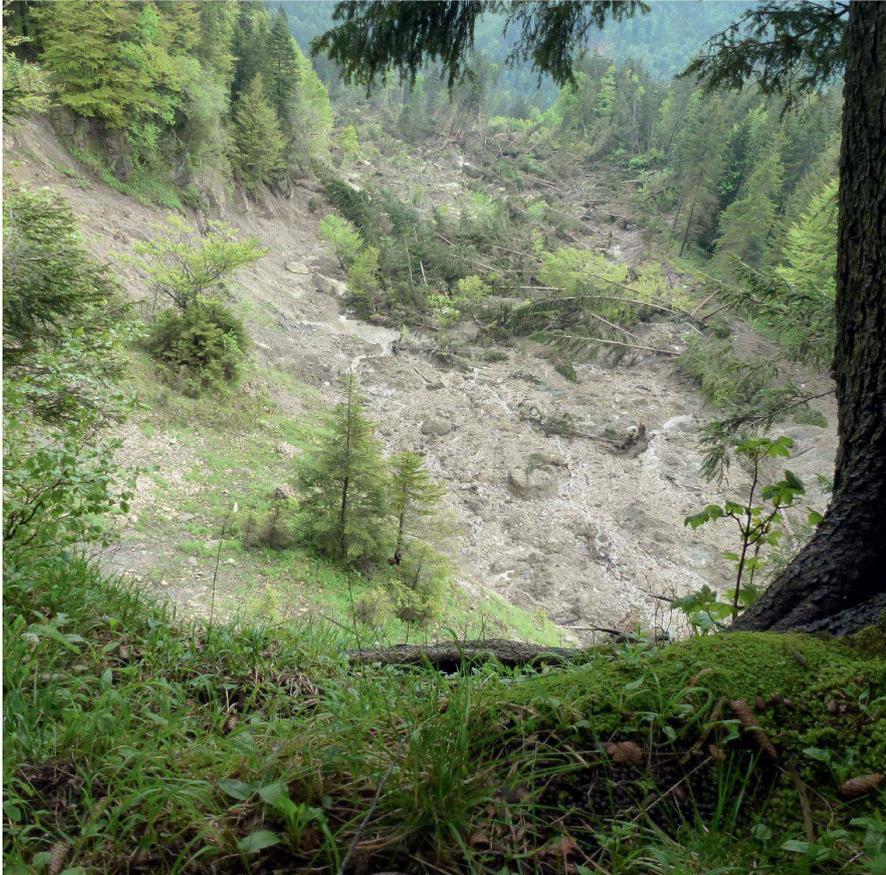
Abb. 1: Rutschung in der ersten Juniwoche 2013 (Bild: Ingenieure Bart AG).

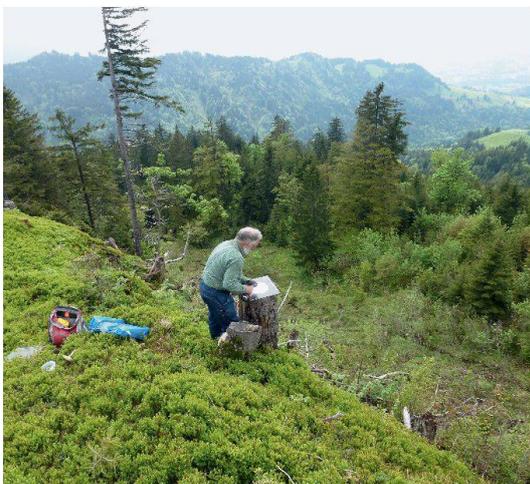
Abb. 2: Setzen der Passpunktsignale (Bild: Ingenieure Bart AG).

Am 11. Juni 2013 wurden die Signale (Passpunkte) gemäss Abbildung 3 gesetzt und mittels DGNSS (Differential Global Navigation Satellite System) eingemessen. Die Genauigkeit der Messungen liegt im Zentimeterbereich. Die Passpunkte wurden so gewählt, dass sie einerseits auf den Drohnenbildern gut sichtbar sind, und andererseits möglichst auf stabilem Gelände ausserhalb der Rutschungsfläche zu liegen kommen. Messungen in der Rutschfläche sind somit im Interpolationsbereich möglich.

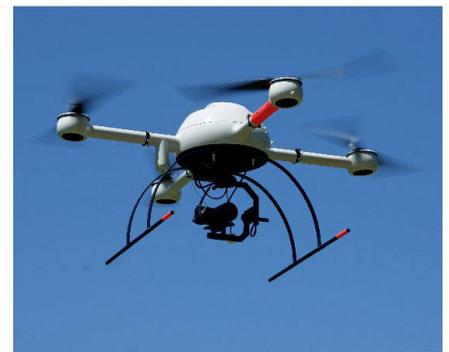
Abb. 4: MD4-1000 im Einsatz (Bild: Rolf Ehrbar).

Für die Befliegung wird ein Quadrocopter der Firma Microdrones verwendet. Mit einer Nutzlast von über einem Kilo und Flugzeiten bis 45 Minuten können auch grössere Gebiete je nach Bedarf mit unterschiedlichen Sensoren (z.B. Foto-, Video-, Multispektral-, Wärmebildkamera, Laserscanner) befliegen werden. Im Fall der Rutschung Howald wurde eine Sony NEX-5N Systemkamera mit einem 24mm Zeiss-Objektiv gewählt. Aus den drei Flügen resultieren je 300 Bilder, welche als Grundlage für die Erstellung diverser Produkte benötigt werden. Die Flüge wurden im Jahr 2013 dreimal durchgeführt. Für 2014 sind weitere Flüge geplant.

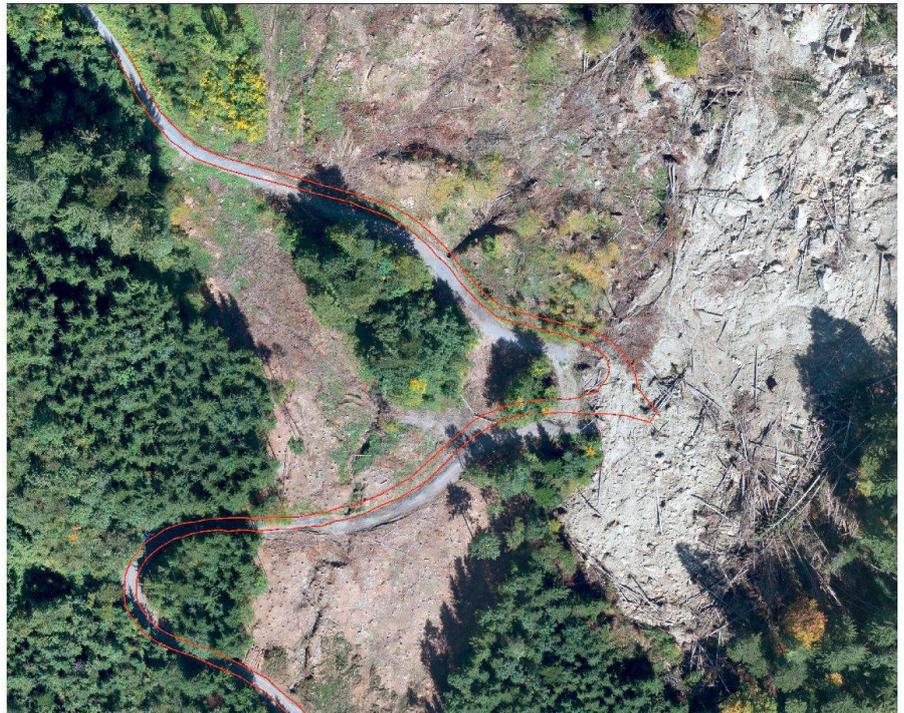
Abb. 7: Veränderung an der Howaldstrasse: Die Strasse wurde im Einflussbereich der Rutschung seit Rutschungsabgang bis maximal 6m talwärts verschoben; ein Grossteil dieser Bewegungen geschah im Laufe der Folgerutschung (Bild: Ingenieure Bart AG).
