Band: 116 (2018)

Heft: 4

Artikel: Feststellung Lichtraumprofilkonflikte mit Trimble SX10

Feststellung Lichtraumprofilkonflikte mit Trimble SX10

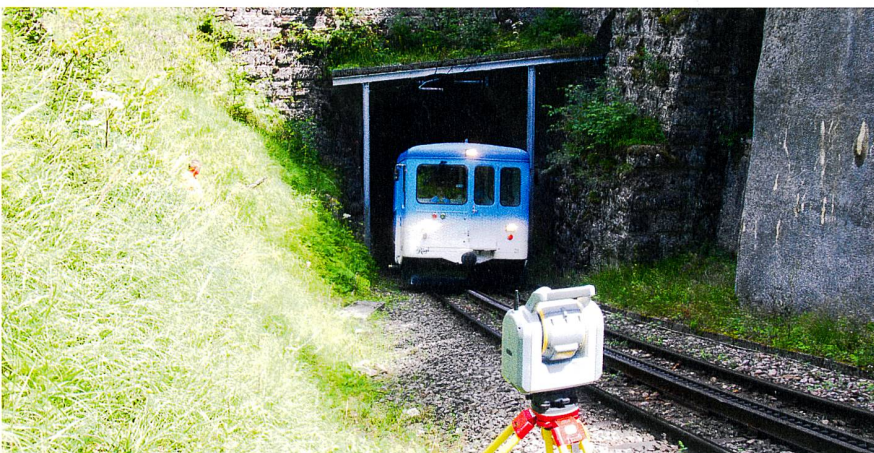
Abb. 1: Bergseitiges Tunnelportal des Schönenbodentunnels mit Schutzbau.
Fig. 1: Entrée en amont du tunnel du Schönenboden avec ouvrage de protection.

Fig. 1: Entrata a monte della galleria del Schönenboden con opera di protezione.

Bei einer vorgängigen Rekognoszierung wurde überprüft, ob alle nötigen Gleisversicherungspunkte vorhanden sind. Mit dem Disto wurden circa alle zehn Meter Breite und Höhe des Tunnels gemessen, um eine grobe Planung betreffend der zu erwartenden Punktdichte, hinsichtlich Stationsabstände, zu erhalten. Der Tunnel ist etwa 60 m lang, 6 m hoch ab Schienenoberkante und zwischen 4.15 und 4.60 m breit. Die Steigung beträgt gemäss den bestehenden Daten 200%. Die maximale Überhöhung ist rund 6 cm. Der Tunnel ist über weite Teile nur aus dem Stein gehauen, was zu einer unklaren Mauerstruktur führt. Beim bergseitigen Tunnelportal befindet sich ein Schutzbauwerk, das die Strecke vor Stein- und Eisschlag schützen soll. Die beiden Stützen des Vordachs stehen auf den ersten Blick relativ nahe am Gleis. Daher ist diesen eine besondere Beachtung zu schenken.
