Artikel: Auscultation : complémentarité du laser et de l'image

Auscultation: complémentarité du laser et de l'image

V. Barras, B. Cannelle

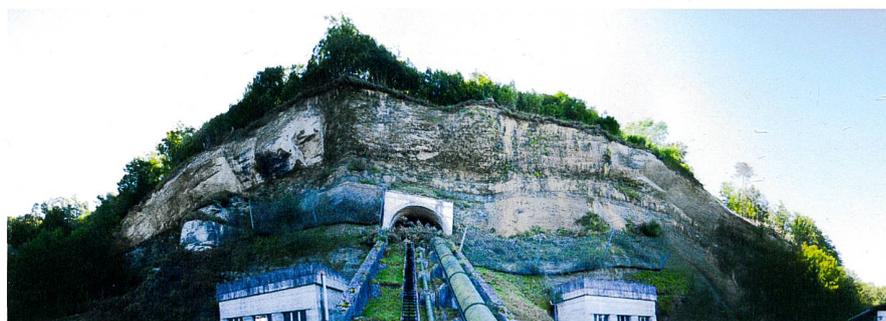
Fig. 1: Falaise d'Hauterive.

La falaise de Hauterive (figure 1), située sur une parcelle du Groupe E, est parsemée de végétation, herbes, mousses, arbres. Elle est irrégulière et présente des secteurs en surplomb. Ce pan de molasse a déjà subi, à quelques reprises, des décrochements importants.

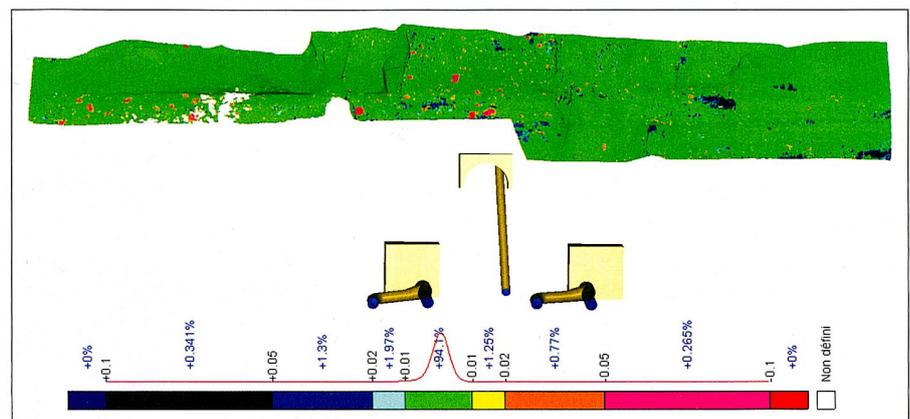
Fig. 2: Inspection E1 – E2 [m].

L'inspection visible ci-dessous montre la comparaison entre les états E1 et E2 (figure 2).

Les couleurs chaudes renseignent sur des secteurs qui sont tombés (décrochement) entre les deux états de mesures. Les couleurs froides montrent des zones en mouvement. Cette inspection permet d'affirmer que la falaise est stable avec environ 94% des écarts 3D dans la plage du centimètre.

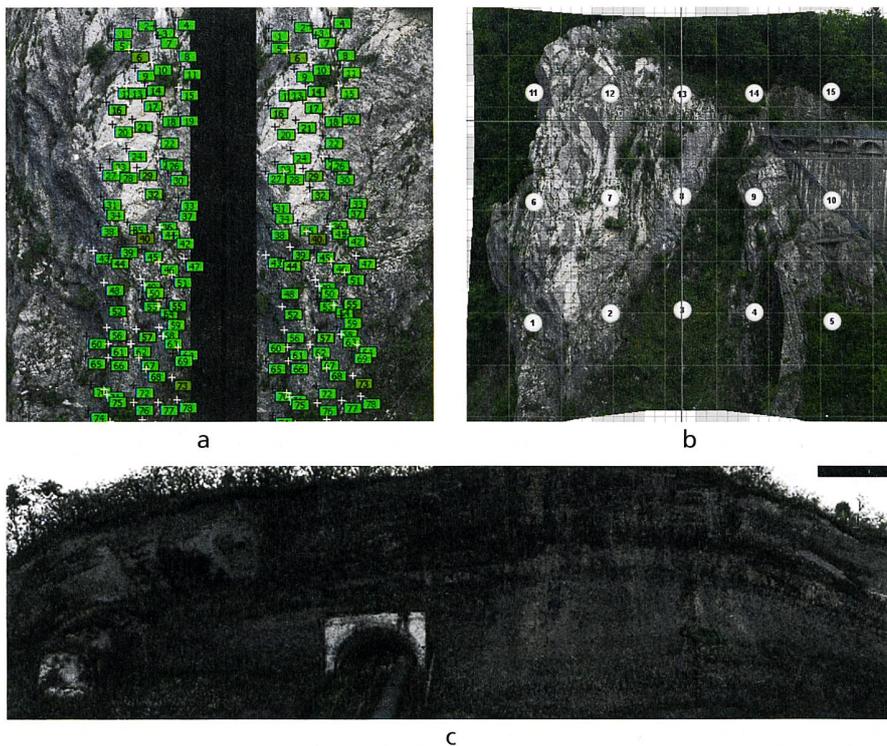
Fig. 3: Processus de traitements des images.

- Calculs de points homologues entre images (figure 3a)

- Calculs de la calibration de la caméra et ajustage des images (figure 3b)
- Génération de la panoramique (plusieurs gigapixels) (figure 3c)
- Géoréférencement grâce à des points naturels et/ou des cibles. Ce géoréférencement est aujourd'hui réalisé par l'HEIG-VD car il n'existe pas encore d'outils sur le marché permettant de géoréférencer des panoramiques (ne représentant pas une emprise 360° x 180°).

Les figures 3 ci-dessous illustrent le résultat de cette succession de traitements.

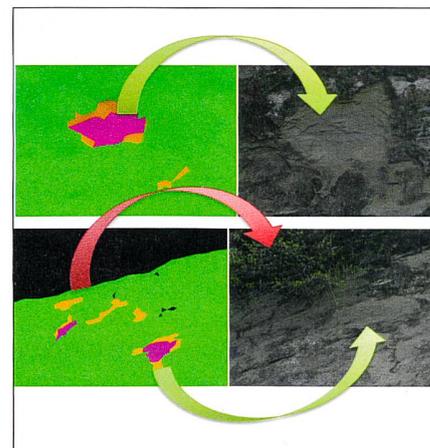
Fig. 4: Processus de confirmation/infirmation de mouvements.

La figure 4 illustre ce principe. Les flèches vertes indiquent des mouvements réels de la falaise tandis que la flèche rouge indique une ambiguïté: est-ce la végétation qui a grossi? est-ce la falaise qui a eu une perte de matière? En l'absence de réponse à cette question (sans retourner sur place ou en utilisant une autre méthode), nous classifions ces éléments comme «indéterminé». Cela permet au mandant de définir, s'il y a lieu, des mesures de suivis complémentaires.

Dans l'exemple ci-dessus, sans complément photographique de qualité, il est impossible de définir si cette détection est

un mouvement réel de la falaise ou simplement de la végétation mal filtrée.

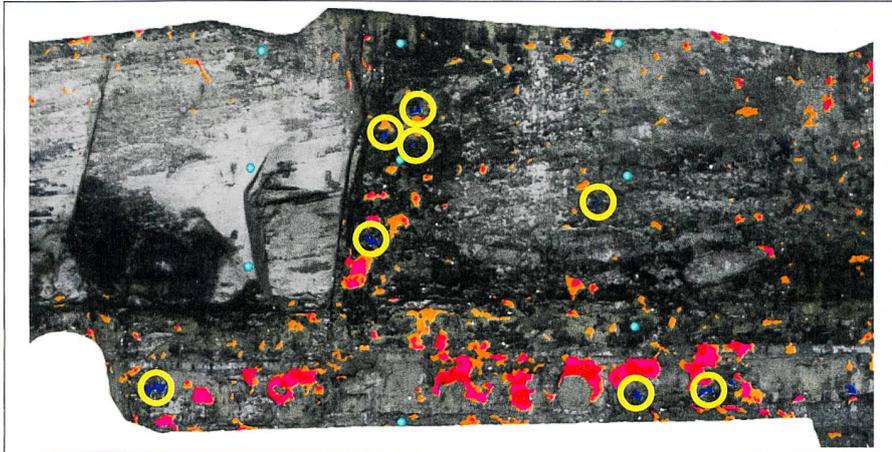
Fig. 5: Inspection E0 – E1 (cercles jaunes = zones en mouvements).

Voici plusieurs états de calculs sur notre site. Tout d'abord, il est intéressant de voir que la plupart des zones en mouvements entre les inspections E0 et E1 (figure 5) sont tombées à l'inspection E2 (figure 6) (il s'agit des cercles jaunes, dont les mouvements sont en bleue sur la figure 5 puis deviennent rouge sur la figure 6).

Les cibles topométriques, installées pour vérifier la cohérence entre les données d'inspection obtenue via notre technique, n'ont absolument pas bougé (points cyans sur les figures 5 et 6). En effet, lors de l'installation des cibles, la paroi a préalablement été nettoyée et purgée ce qui fait que la falaise n'a subi aucune érosion.

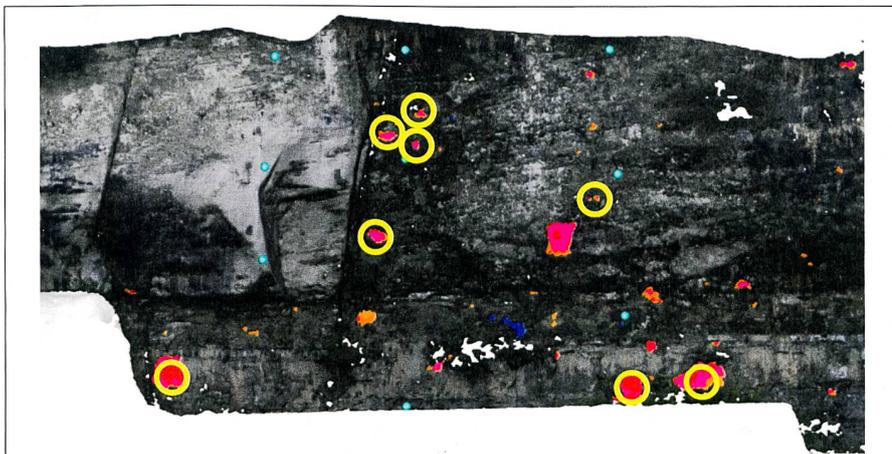
Fig. 6: Inspection E1 – E2 (cercles jaunes = décrochements).

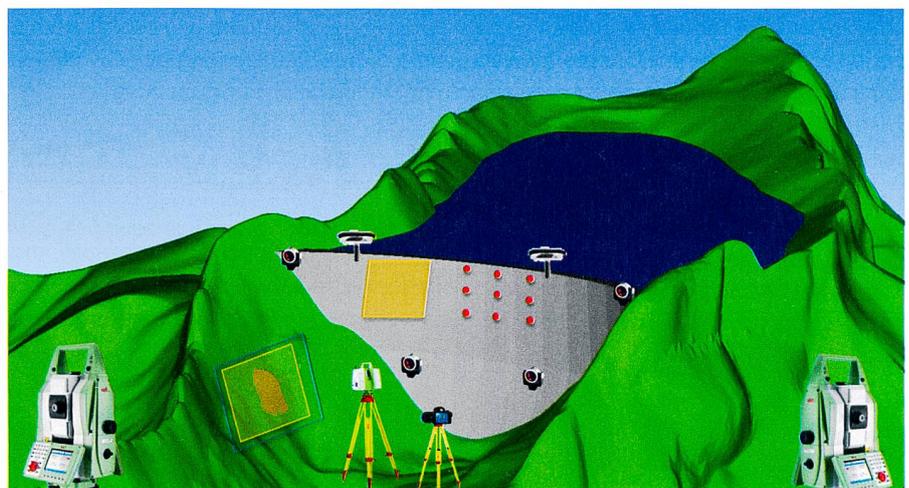
Fig. 7: Illustration schématique de la combinaison de quelques techniques géodésiques.

Par la combinaison de ces différentes techniques (figure 7), le géomaticien peut répondre à une palette toujours plus large de problématiques relatives aux contrôles d'ouvrages et fournir des informations capitales pour la sécurité.
