Artikel: Die Gestaltung der Landschaft im Bereiche der grossen
Massenanhäufungen in der Gemeinde Campo (Valle Maggia)

Die Gestaltung der Landschaft im Bereiche der großen Massenanhäufungen in der Gemeinde Campo (Valle Maggia)

Von OTTO LEHMANN, E.T.H.

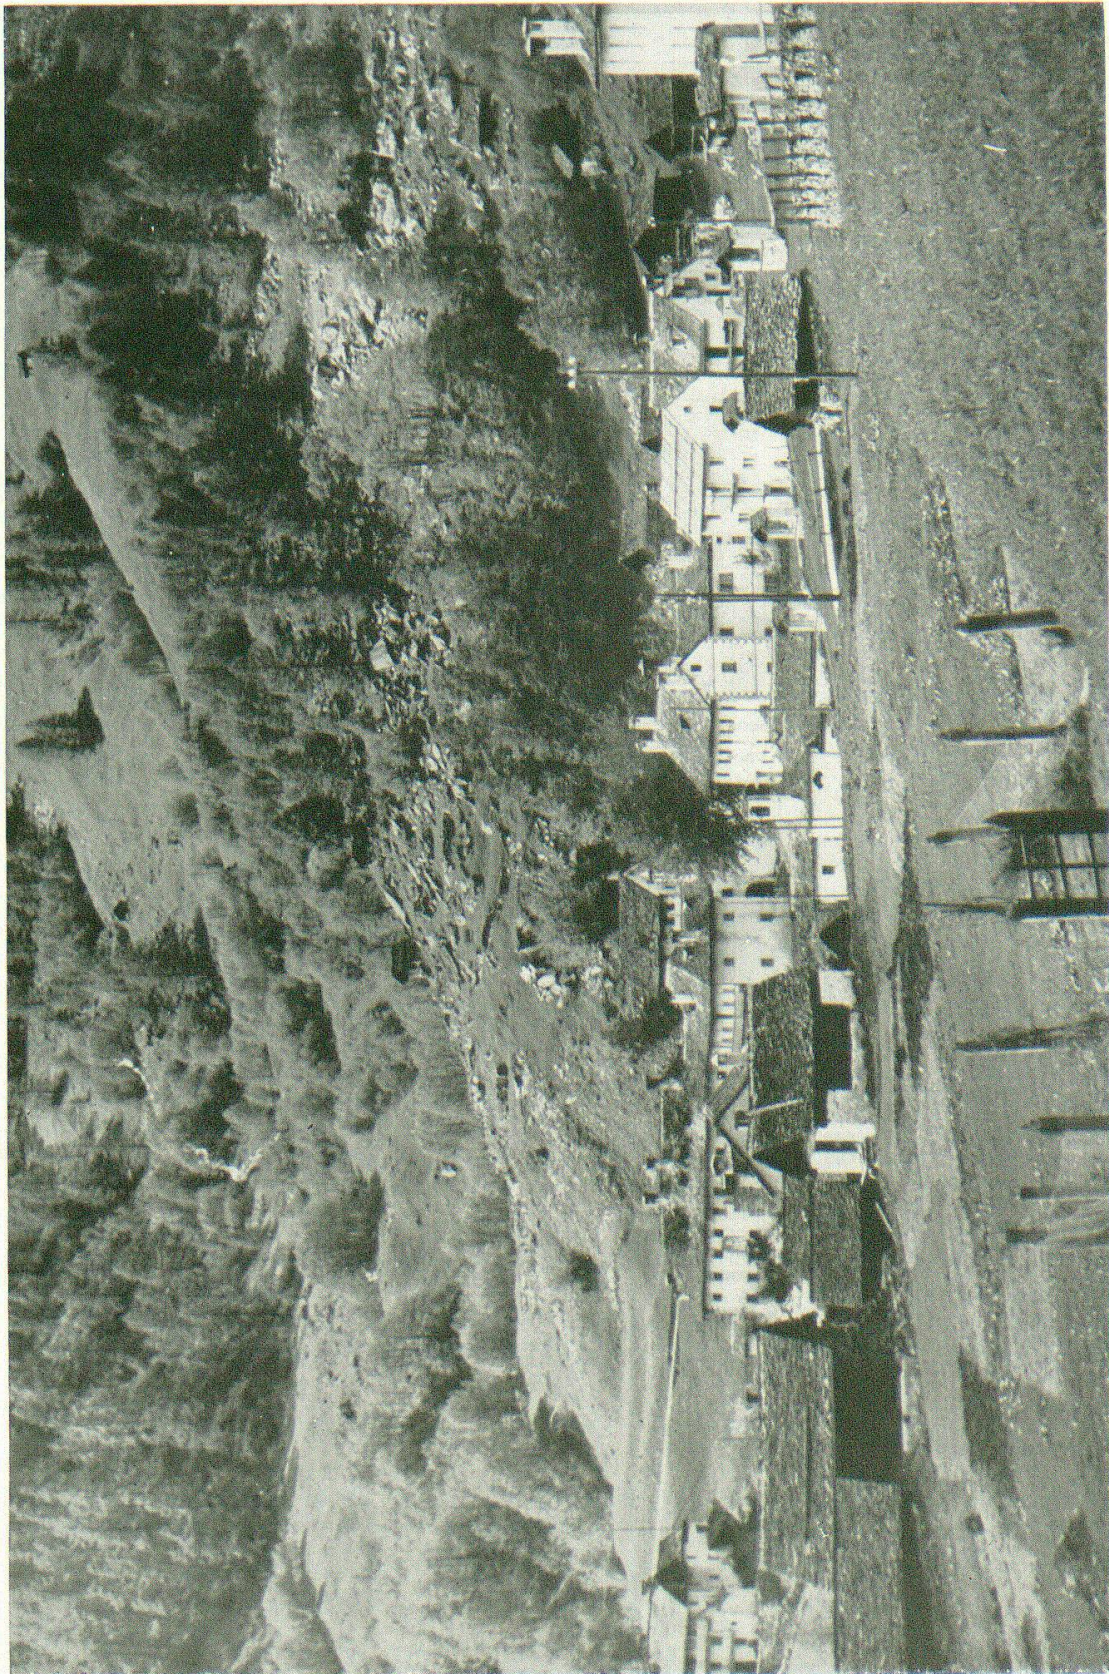
Bild 6. Campo Villaggio 1934 nach Verschwinden des Hauses Pedrazzini (1897) und der Fraktion Matter (seit 1897).
Der Vordergrund hat sich gesenkt.

- Bild 6:** Vergrößerter Ausschnitt 5,4 × 7,6 cm einer Aufnahme 9 × 12 des Verfassers vom 21. Mai 1934. Das Bild ist möglichst aus der gleichen Richtung aufgenommen wie Bild 5. Im übrigen hat sich der Standpunkt unter der Kirche seither um über 2 m gesenkt und wurde etwas näher eingenommen. Hinter dem Stall links der Mitte taucht der Giebel des 1896 erbauten, stets unversehrt gebliebenen Gasthauses Porta auf. Es wurden Wolken abgewartet, bis der Dorfteil ebenfalls ohne Schlagschatten war. Links oben der Abfall der Nachschübe hinter Cimalmotto gegen einen Teil des bachreichen Wiesengehänges hinter der Mulde von Campo.
-
