Artikel: Faido-Polmengo stato dei lavori
Autor: [s.n.]
DOI: <https://doi.org/10.5169/seals-419010>

Faido-Polmengo

Stato dei lavori

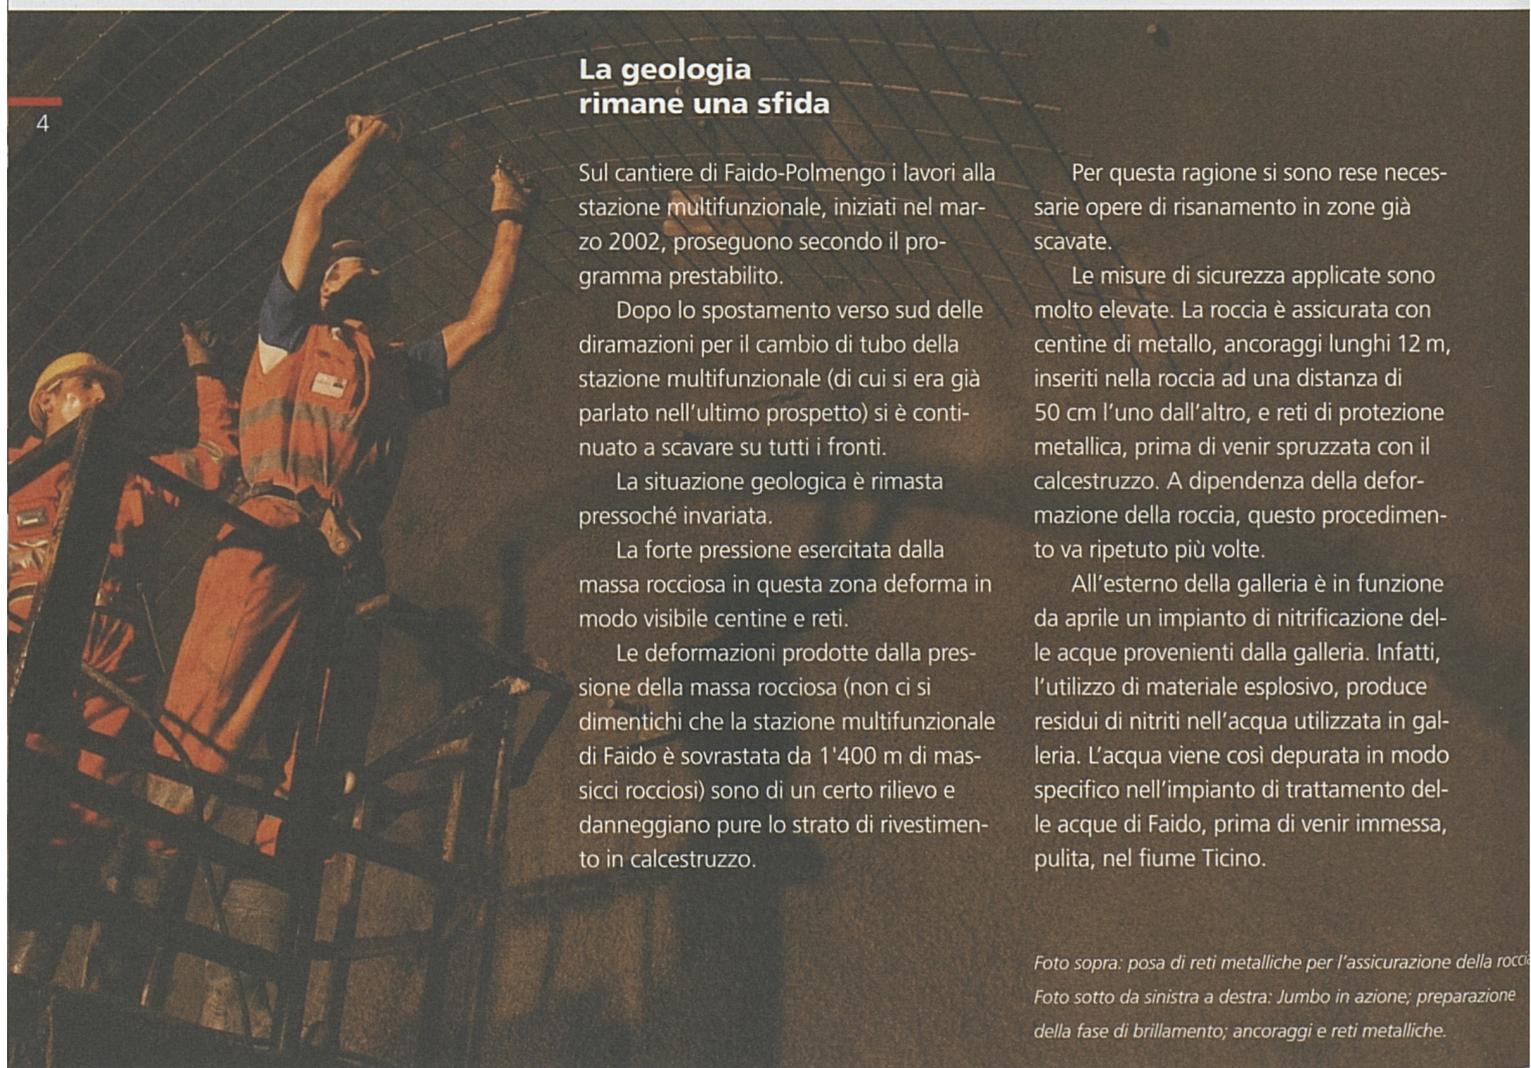
*Foto sopra: posa di reti metalliche per l'assicurazione della roccia.
Foto sotto da sinistra a destra: Jumbo in azione; preparazione della fase di brillamento; ancoraggi e reti metalliche.*

Le misure di sicurezza applicate sono molto elevate. La roccia è assicurata con centine di metallo, ancoraggi lunghi 12 m, inseriti nella roccia ad una distanza di 50 cm l'uno dall'altro, e reti di protezione metallica, prima di venir spruzzata con il calcestruzzo. A dipendenza della deformazione della roccia, questo procedimento va ripetuto più volte.
