Brisgi – Protokoll einer Sanierung

Eine Siedlung in Baden des Architekten Charles-Edouard Geisendorf aus den sechziger Jahren ist sanierungsbedürftig. Zu kaufen ist sie auch. Wieviel kann man dafür bezahlen, wenn man die Mieter nicht rauswerfen will? Wie sanierten die Metron Architekten einen bewohnten Bau? Ein Lehrstück.

Die Sanierung der beiden Häuser war mit einem Drehbuch vorbereitet worden, das in der Planungsphase mehrfach überarbeitet wurde. Bei der Submission diente es als Pflichtenheft. Hier 15 Standbilder aus dem Umbaufilm.

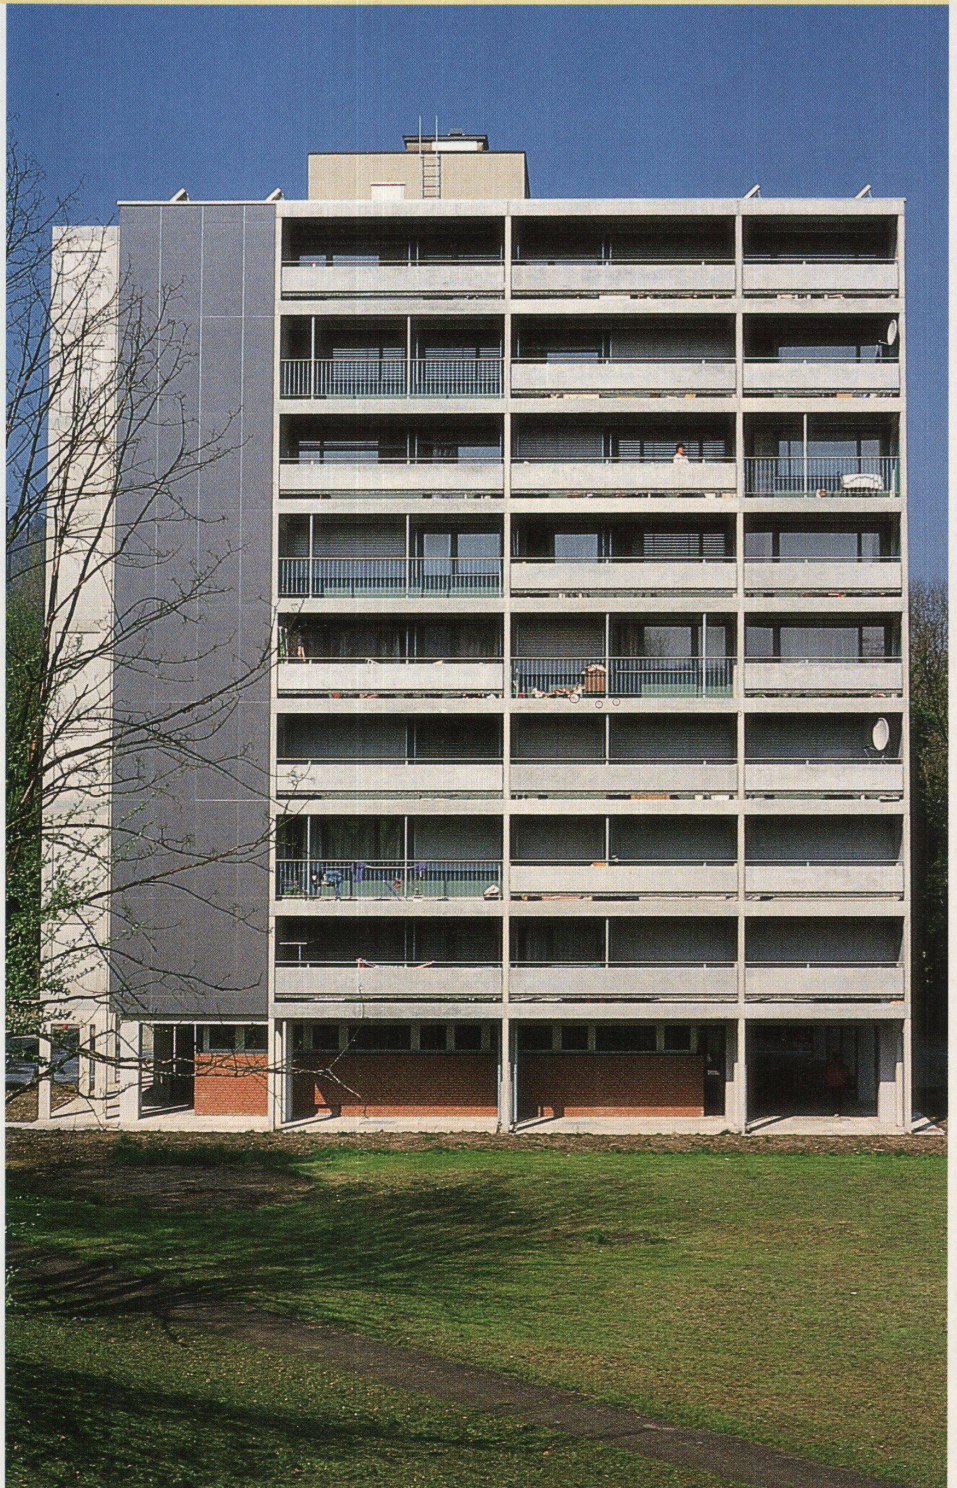
Ostfassade nach der Sanierung

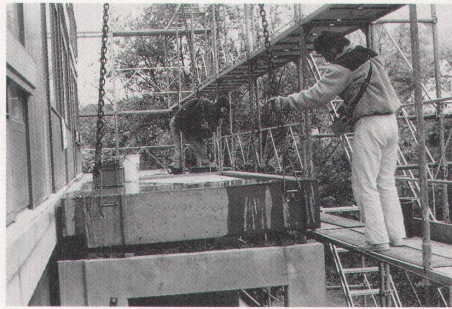
Element-Montage

Die neue Balkonschicht ist aus Jochen, Platten und Brüstungen zusammengesetzt. Alle Elemente wurden im Werk vorfabriziert und mit Tiefladern auf die Baustelle gebracht.

Das Haus wird zum zweiten Mal eingerüstet. Das Gerüst wächst mit der Balkonschicht. Der Kranführer sitzt nicht hoch über allen Köpfen in seiner Kabine, sondern steht unmittelbar neben dem zu montierenden Element auf dem Gerüst. Seinem Kran befiehlt er mit der Fernbedienung.

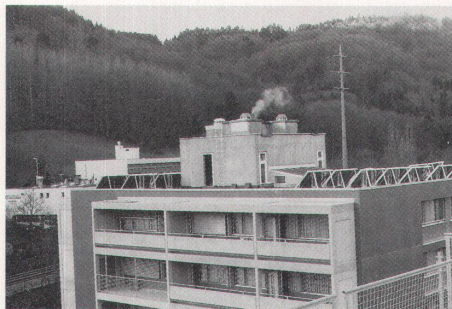
Solaranlage zur Warmwasservorwärmung

Auf dem Dach wird eine Solaranlage installiert, subventioniert vom Bund und der Stadt Baden. Sie dient der Vorwärmung des Warmwassers. Auch die Heizung wurde saniert und von Öl auf Gas umgerüstet. Die Lüftungsanlagen mussten ebenfalls ersetzt werden. Alle energetischen Massnahmen zusammen lassen einen um 40 bis 45 Prozent geringeren Verbrauch erwarten.

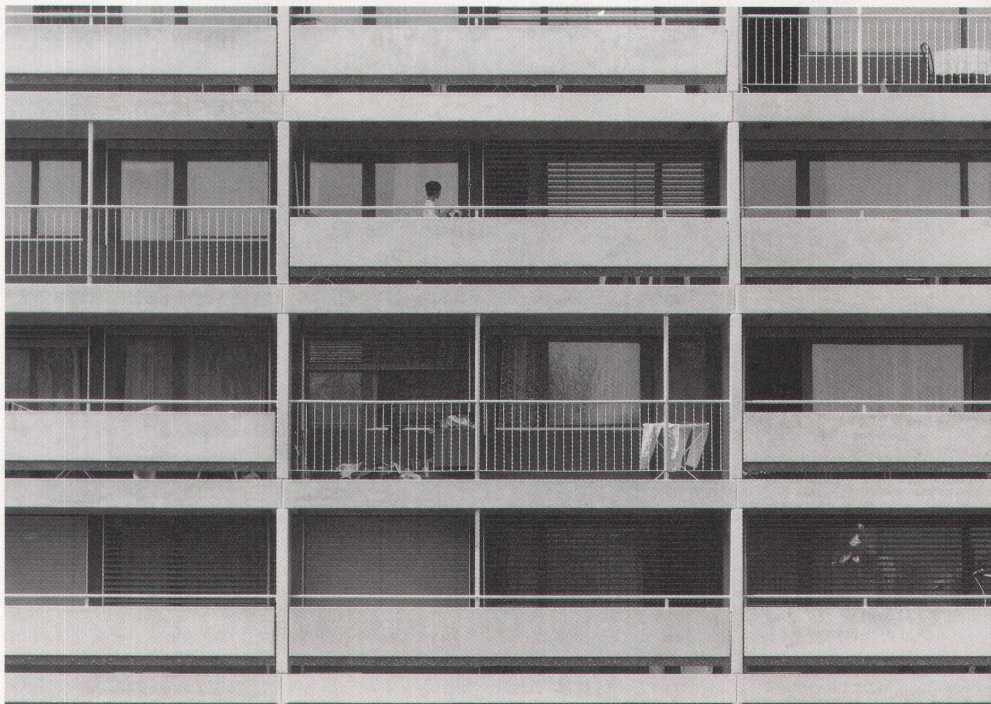
Nachher

Die neue Fassade ist fertig. Statt 1,30 m sind die Balkone nun 1,70 m tief. Am 28. März 1994 sind alle Arbeiten abgeschlossen.
