HASE IN GOLD...

...SPUREN HINTERLASSEN

Eine Reihe Apfelbäume, zugemauerte Fensternischen und abgebrochene Gewölbe: Subtile Spuren als Zeichen der verschwundenen Kartäuserkläusen.

CHARTREUSE DE LA VALSAINTE, 2005–2008

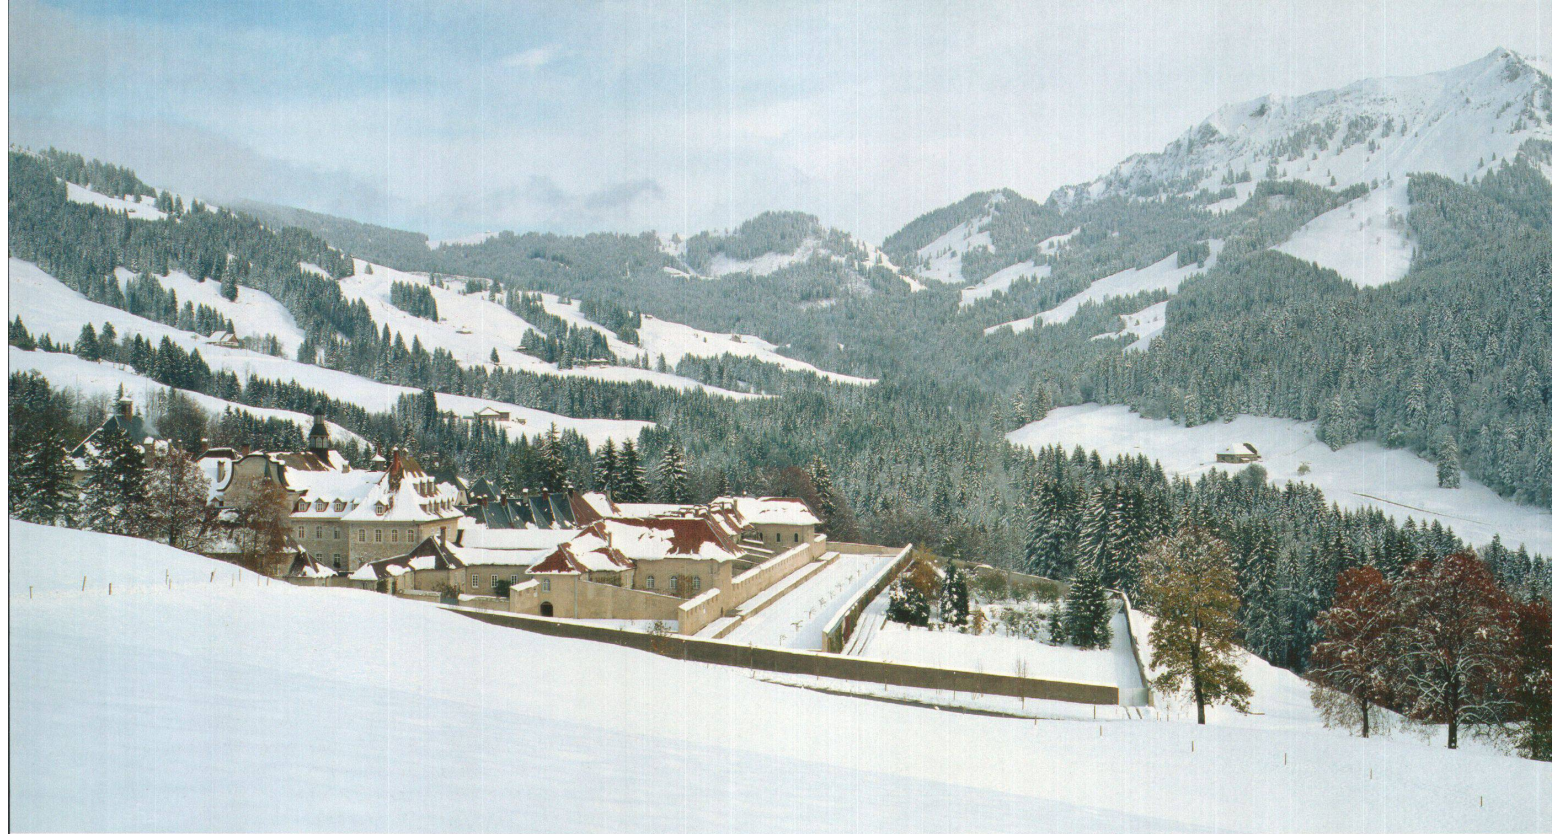
<Chartreuse de la Valsainte: Die Abbrüche schaffen das neue Parterre. Im Hintergrund die neue Umfassungsmauer.

^Die unterste Reihe der Mönchsklausen wurde abgebrochen. Die Baumreihe erinnert an die früheren Gärten, die zu jeder Kartause gehören.

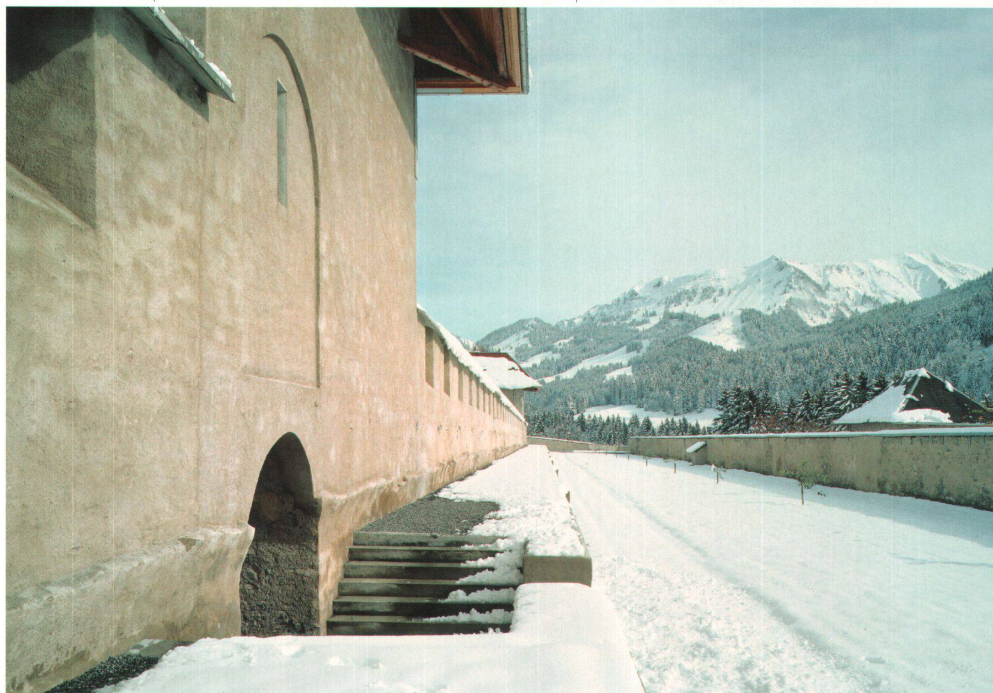
▽ Die deutlichste Spur des Abbruchs: Der neue Mauerabsatz war die Baupiste. Jetzt ist er beküest.

ZEICHEN SETZEN Die deutlichsten Spuren sind ein dem früheren Verbindungsgang folgender Mauerabsatz. Er war die Baupiste für die Abbruchfahrzeuge. Jetzt ist er beküest und durch schlichte, in regelmässigen Abständen gesetzte Wasserspeier entwässert. Die zweite markante Spur setzt die schnurgerade Reihe der Apfelbäume, die im Zentrum der ehemaligen Gärten stehen, die zu jeder Klausen gehörten. Sie hinterlassen ein Lebenszeichen der verschwundenen Anlagen, stehen nun aber in einer Mähwiese. Eine gärtnerische Lösung stand für die Klosterbrüder nicht zur Debatte. Mit ihren bestehenden Gärten haben sie schon mehr als genug zu tun.
