**Zeitschrift:** Jahresberichte aus Augst und Kaiseraugst  
**Herausgeber:** Augusta Raurica  
**Band:** 20 (1999)

**Artikel:** Ausgrabungen im Areal der E. Frey AG (Grabung 1998.60)  
**Autor:** Sütterlin, Hans  
**DOI:** <https://doi.org/10.5169/seals-395601>

# Ausgrabungen im Areal der E. Frey AG (Grabung 1998.60)

Hans Sütterlin

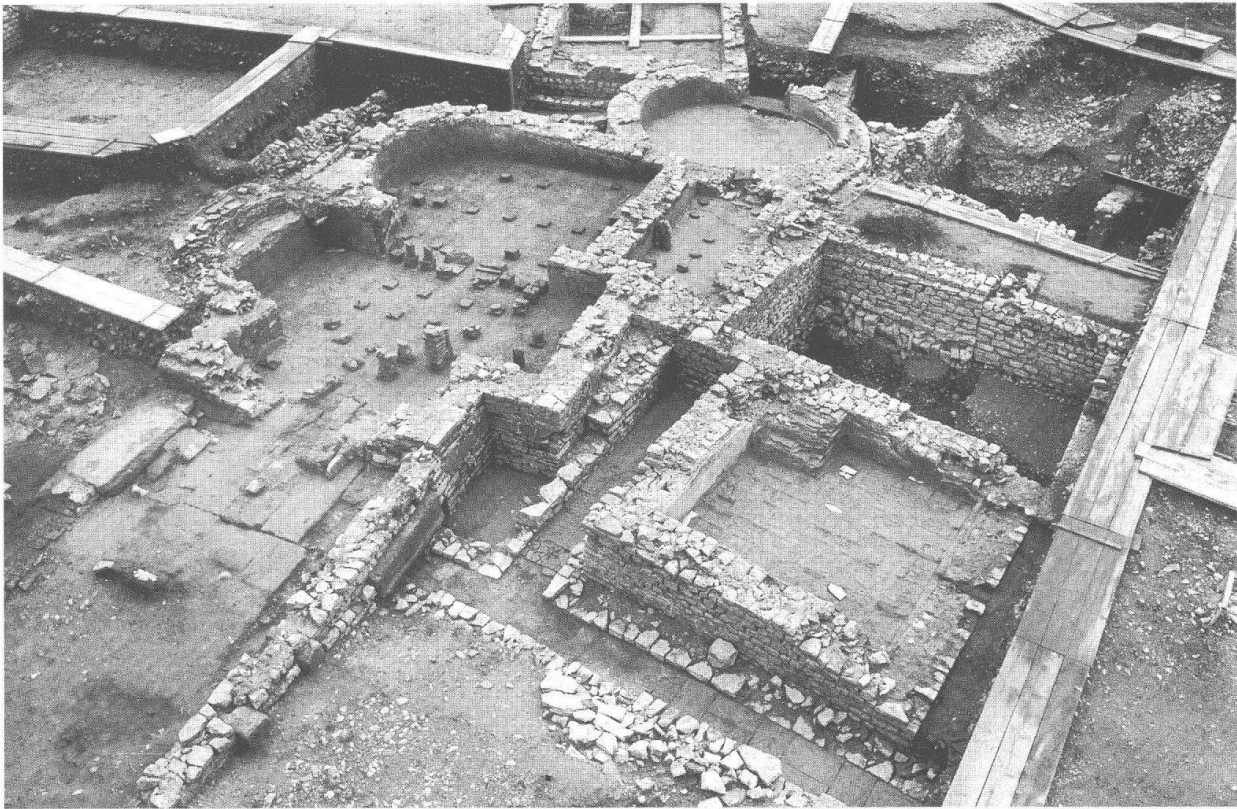
Abb. 3: Augst BL, E. Frey AG (Grabung 1997.60/1998.60). Übersicht über das 1997 freigelegte Bad (Abb. 2,4.5) am Fusse der Stützmauer (Abb. 2,1; hier nicht im Bild). Blick nach Norden.

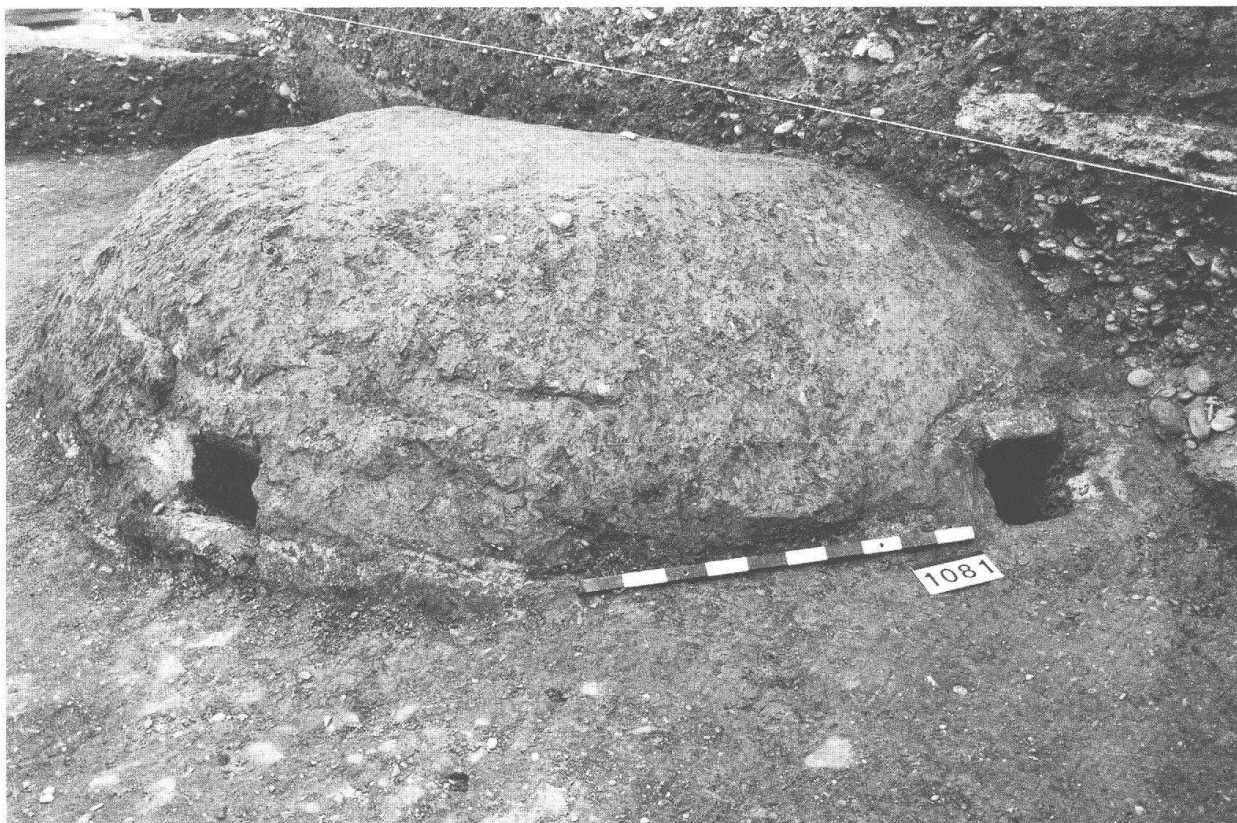
Abb. 4: Augst BL, E. Frey AG (Grabung 1998.60). Aussenansicht des intakten Gewölbes (Abb. 2,2) mit zwei Lüftungs(?)löchern, von Westen.

miger Lehmhaufen zum Vorschein (Abb. 2,2 und 4). Bei den weiteren Grabungsarbeiten am Rande des Lehmhaufens brach der von Grabungsmitarbeiter Carmelo Middea gesteuerte Kleinbagger mit einer Raupe in einen kleinen Hohlraum ein. Das Sediment war eingebrochen – wie sich später herausstellte just im Bereich eines der Lüftungs(?)löcher des unterirdischen Gewölbes (Abb. 4, links und rechts).

Nachdem die ungewöhnliche Struktur weiter freigelegt war, zeigte sich, dass es sich bei dem kalottenförmigen Lehmhaufen um die Aussenseite eines noch intakten Gewölbes handelte<sup>7</sup>. Die Aussenseite des aus Tuffsteinen errichteten Gewölbes war mit einer Ziegelschrottmörtelschicht abgedichtet, die wiederum mit einer rund 5 cm dicken Schicht Lehm verstrichen war<sup>8</sup>. Durch drei etwa 15 × 20 cm messende Lüftungs(?)löcher (Abb. 4) konnte ein erster Blick ins Innere der Konstruktion geworfen werden. Mit Hilfe einer für die Untersuchung von Rohrleitungen konstruierten ferngesteuerten Kamera ist anschliessend eine nähere Inspektion des schätzungsweise 5,5 Meter im Durchmesser und 4,5 Meter hohen Hohlraumes vorgenommen worden<sup>9</sup>.

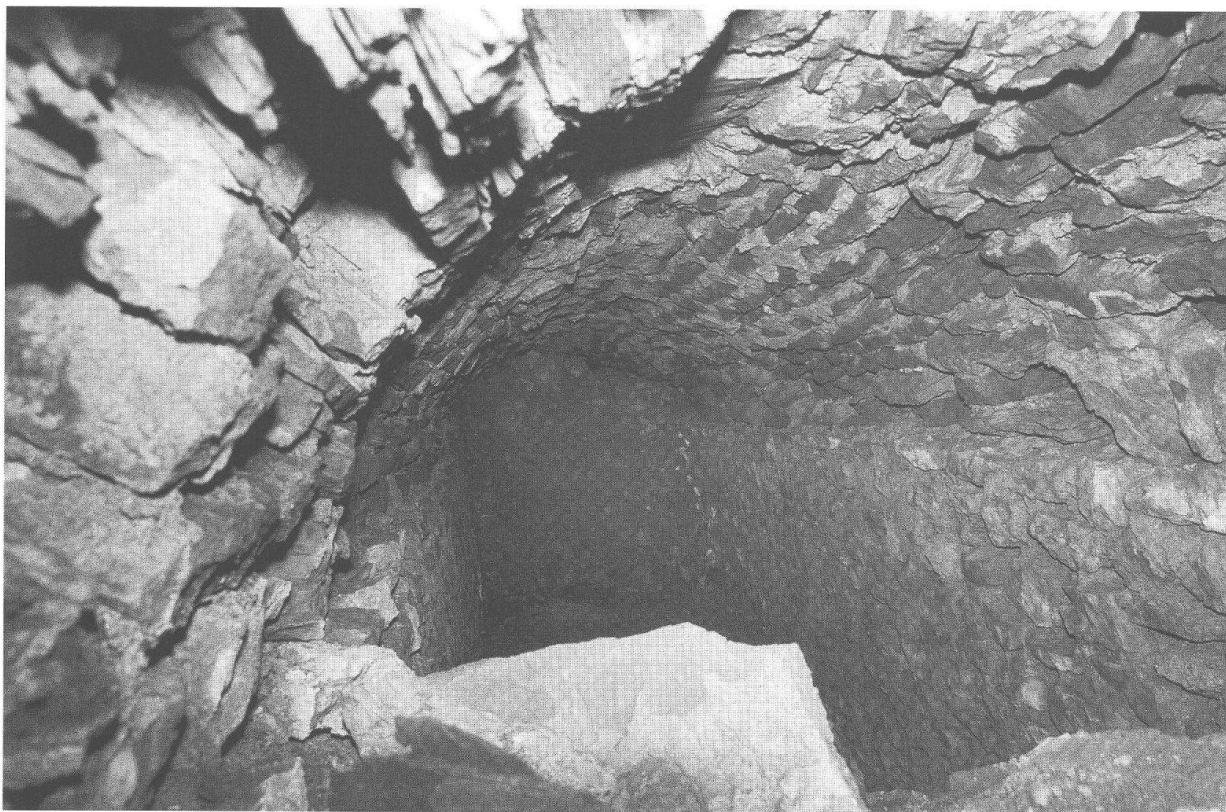
Abb. 5: Augst BL, E. Frey AG (Grabung 1998.60). Blick in den teilweise verschütteten Zugangstunnel (Abb. 2,3) zum unterirdischen Gewölbe. Im Gegensatz zu den Wänden aus Kalksteinmauerwerk besteht das Gewölbe aus Buntsandsteinen. Breite des Tunnels rund 1,2 m.

Beim Bauwerk handelt es sich vermutlich um einen runden Raum, in den man durch einen von Osten einmündenden Zugangstunnel (Abb. 2,3 und 5) gelangen

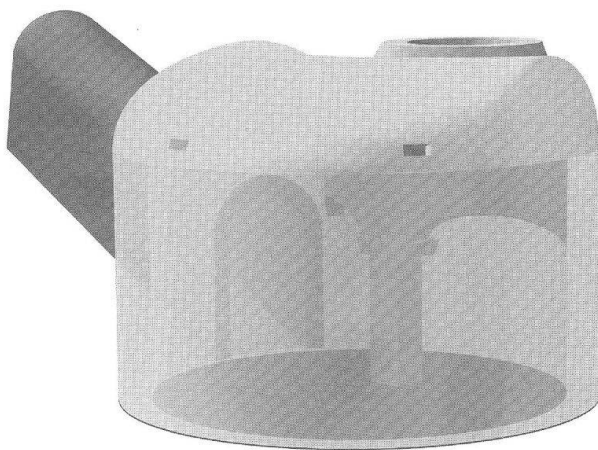
Abb. 9: Rekonstruktionsversuch des unterirdischen Gewölbes. Blick von Südwesten.

Die Abbildung 9 soll einen Versuch darstellen, den dreidimensionalen Aufbau des Gewölbes beim jetzigen Kenntnisstand zu illustrieren. Zur Funktion des Bauwerkes können derzeit nur Hypothesen aufgeführt werden. Zum einen wurde an eine Art Zisterne gedacht, zum anderen weist der Grundriss Ähnlichkeit mit dem sog. Brunnenhaus bei der Villa von Seeb auf<sup>15</sup>. Aufgrund der vermuteten Zweiphasigkeit des Mauerwerkes wäre natürlich auch an eine primäre und an eine sekundäre Funktion des Bauwerkes zu denken.

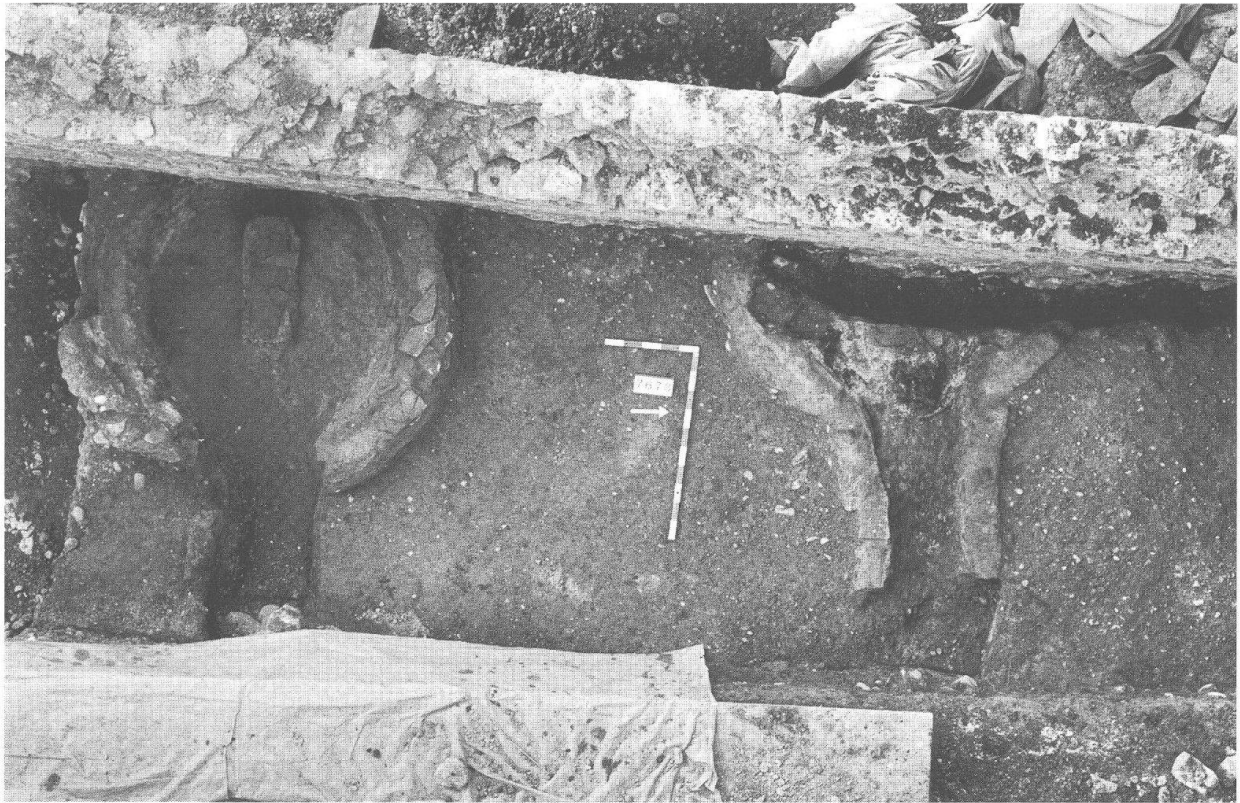
Abb. 10: Augst BL, E. Frey AG (Grabung 1998.60). Blick auf den Töpferofen 2 (links) und Töpferofen 3 (rechts). Gut zu erkennen sind die massiven Eingriffe durch jüngere Baustrukturen. Zur Lage vgl. Abb. 2,6.

Drei Töpferöfen (Abb. 2,6 und 10) waren sehr stark durch die spätere römische Bautätigkeit in Mitleidenschaft gezogen worden. Bei zweien dieser von Mauern durchschlagenen Öfen handelt es sich streng genommen um zwei Phasen an ein und demselben Ofen. Der ältere Ofen hatte eine nach Norden gerichtete Einf Feuerungsöffnung besessen. Nachdem dieser Ofen aufgegeben worden ist, wurde am gleichen Standort, aber etwas höher gelegen ein zweiter Töpferofen errichtet, bei dem jetzt die Bedienung von Osten her erfolgte.

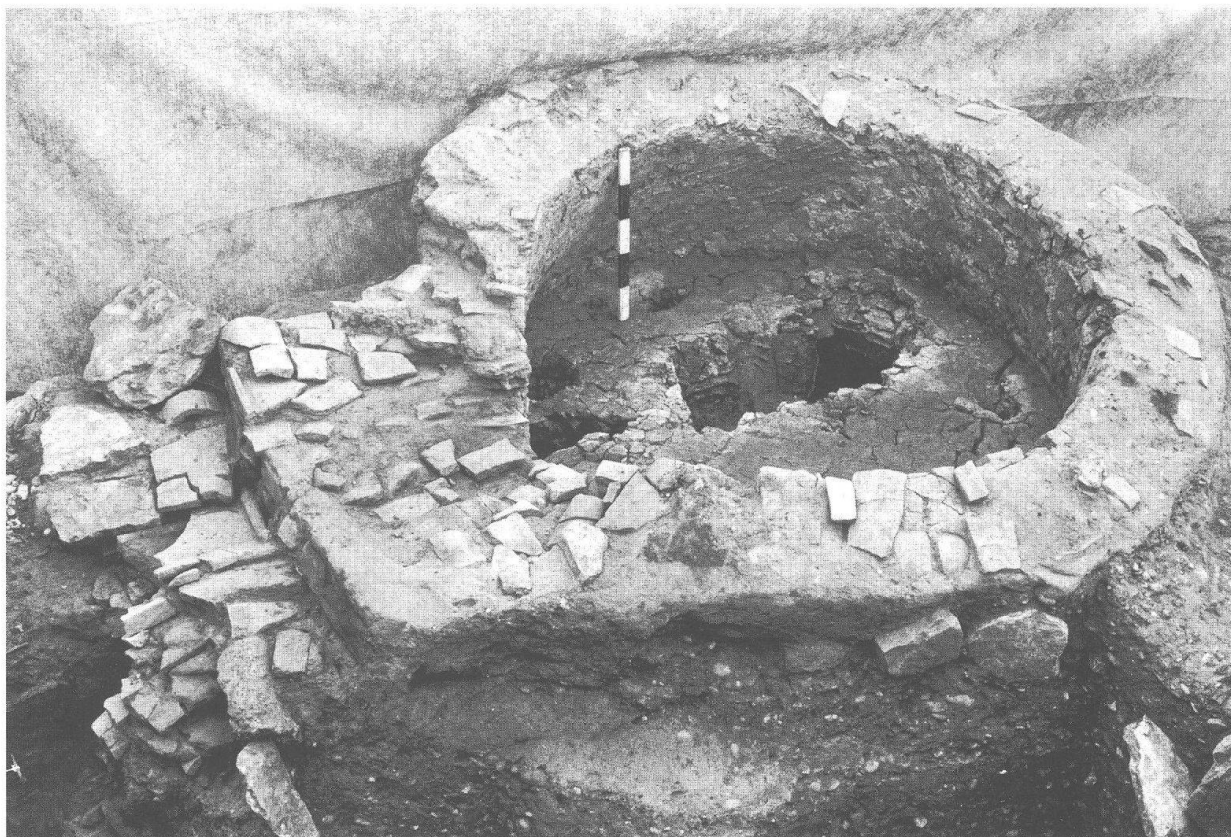
Abb. 11: Augst BL, E. Frey AG (Grabung 1998.60). Blick auf den am besten erhaltenen Töpferofen 1 (Abb. 2,7). In der Mitte der Lochtenne ist der Einbruch in den zentralen Heizkanal zu erkennen.

Der Töpferofen 1 zeichnete sich durch seinen *hervorragenden Erhaltungszustand* aus (Abb. 2,7 und 11). Die Wand der Brennkammer war stellenweise noch bis zu 50 cm hoch erhalten, die Lochtenne befand sich ausser einer Einbruchstelle im Zentrum des Ofens ebenfalls noch in sehr gutem Zustand. Entgegen der Ausrichtung der anderen Öfen war bei diesem der Heizkanal nach Süden

ausgerichtet. Der Feuerraum bestand aus einem in der Längsachse verlaufenden Heizkanal, der am nördlichen Ende breiter werdend zu zwei Öffnungen in der Lochtenne führte. Durch diesen zentral verlaufenden Kanal wurden auch die in der Mitte des Ofens liegenden Öffnungen sowie die seitlich von ihm abgehenden Kanäle gespiesen, welche die erhitzte Luft zu weiteren, ringförmig angeordneten Öffnungen führten.

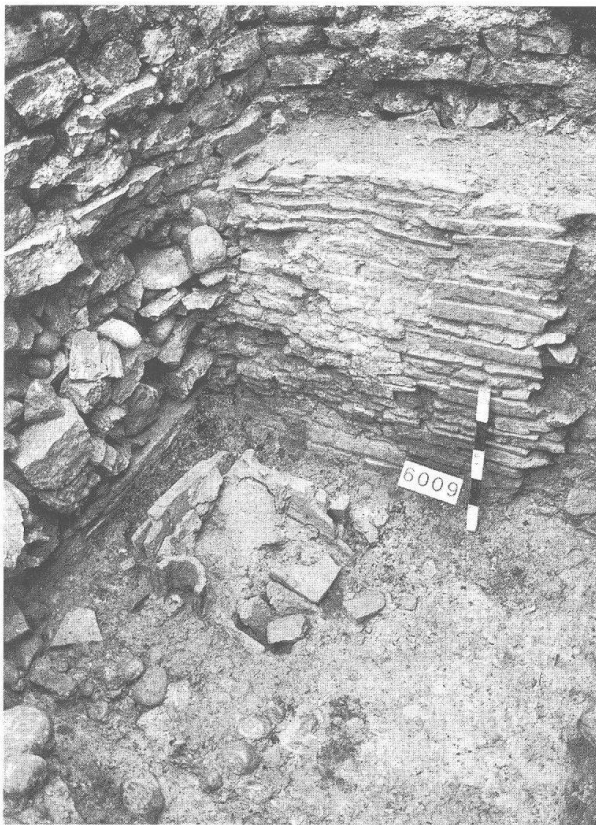
Abb. 13: Augst BL, E. Frey AG (Grabung 1998.60). Aus hochkant gestellten Leistenziegeln und mit einem Lehmaustrich versehener Schmelzofen (Abb. 2,5). Der Ofen war auf zwei Seiten von einem Hitzeschild aus Ziegelmauern umgeben. Die Kalksteinmauer repräsentiert eine jüngere Phase (Badegebäude). Bei ihrem Bau wurde eine der Ziegelmauern fast gänzlich abgetragen.

Reste einer weiteren gewerblichen Einrichtung, die auf eine Verarbeitung von Metall hindeuten, fanden sich am südlichen Grabungsrand unter dem Praefurnium für das Caldarium (Abb. 2,5). Es handelte sich um eine ca. 50×50 cm messende Konstruktion aus hochkant gestellten Leistenziegeln und einem mit der Wölbung nach innen verbauten Hohlziegel (Abb. 13). Im Innern war die Anlage mit Lehm derart ausgestrichen, dass ein Gefälle entstand, dessen tiefster Punkt bei einer kreisrunden Vertiefung an der nordwestlichen Ecke gelegen ist. Auf zwei Seiten war die Konstruktion von rund 1 Meter hohen Ziegelmauern, die auf der Aussenseite mit Lehm verstrichen waren, umgeben. Möglicherweise handelt es sich um einen Ofen, mit dem Metall – viel-

leicht Altmetall zur Wiederverwendung – eingeschmolzen worden ist. Die runde Vertiefung möchten wir als Standort eines Gefässes oder Tiegels ansprechen, in dem das Schmelzgut aufgefangen wurde<sup>18</sup>.

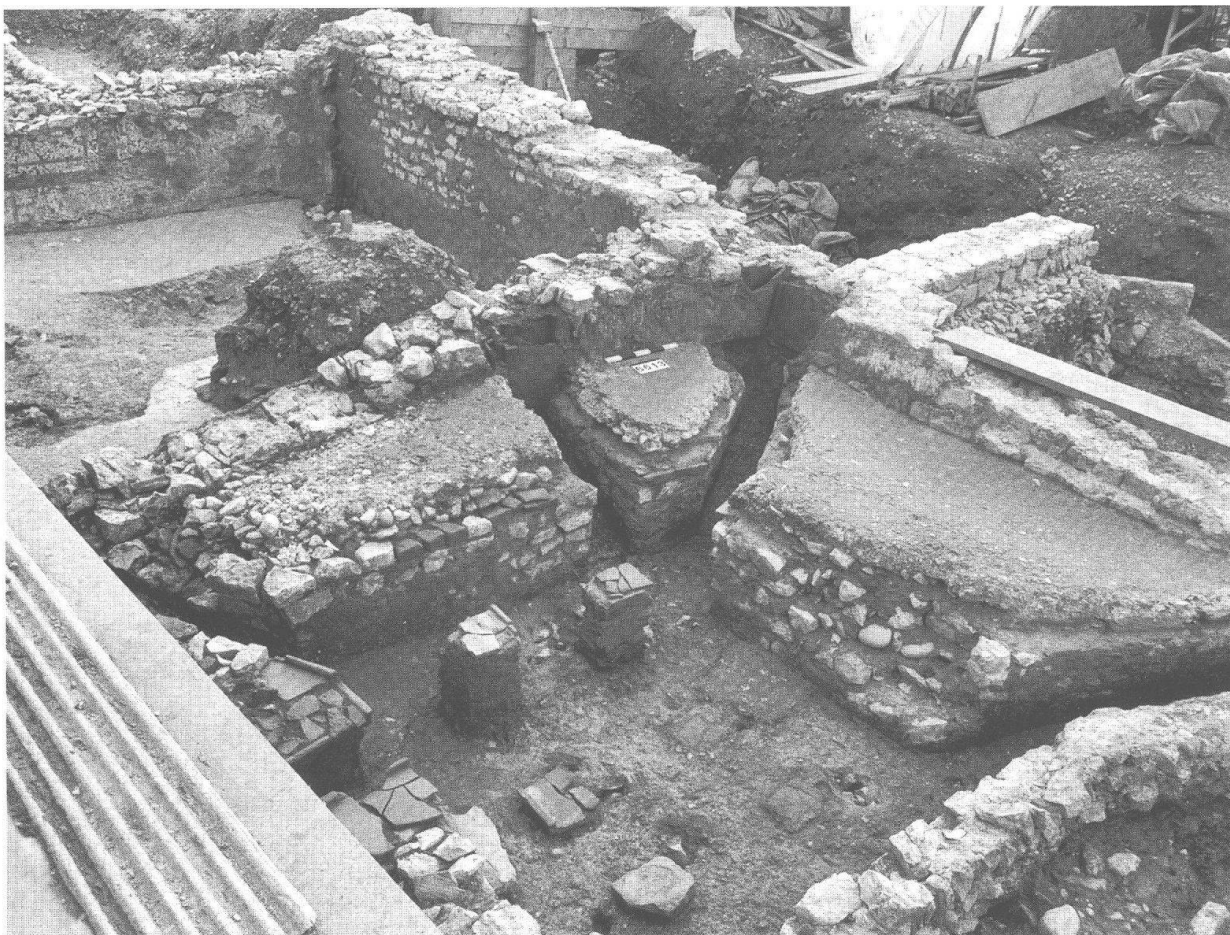
Abb. 18: Augst BL, E. Frey AG (Grabung 1998.60). Blick von Norden in die zwei hypokaustierten Räume (Abb. 2,8). An der Mauer im Hintergrund links ist noch ein Rest der Wandmalereidekoration erhalten.

Zwei nebeneinander liegende, mit Hypokaustheizungen ausgestattete Wohnräume kamen im nördlichen Teil der Grabungsfläche zum Vorschein (Abb. 2,8 und 18); dort gehören sie zu den jüngsten Strukturen.

Das Bodenniveau des nördlichen Raumes lag höher als dasjenige des südlich direkt anschliessenden Raumes, weshalb sich im ersten vom Aufgehenden nur etwa drei Steinlagen erhalten hatten. Wie geringe Reste an der Westwand belegen, waren die Wände des Raumes bemalt. Der Hypokaust bestand aus einem etwa 2×2 Meter messenden, zentral gelegenen Hohlraum, von dem vier Kanäle abgingen, welche die erwärmte Luft den in die Wände eingelassenen, aus Leistenziegeln konstruierten Abzügen zuführten (Abb. 18).
