Zeitschrift: Jahresberichte aus Augst und Kaiseraugst
Herausgeber: Augusta Raurica
Band: 20 (1999)

Neue Befunde beim Augster Osttor

Die Baubegleitungen 1998.56 anlässlich der Arbeiten an Ökonomiegebäuden und römischen Mauerzügen im «Römischen» Haustierpark von Augusta Raurica

Markus Schaub und Alex R. Furger

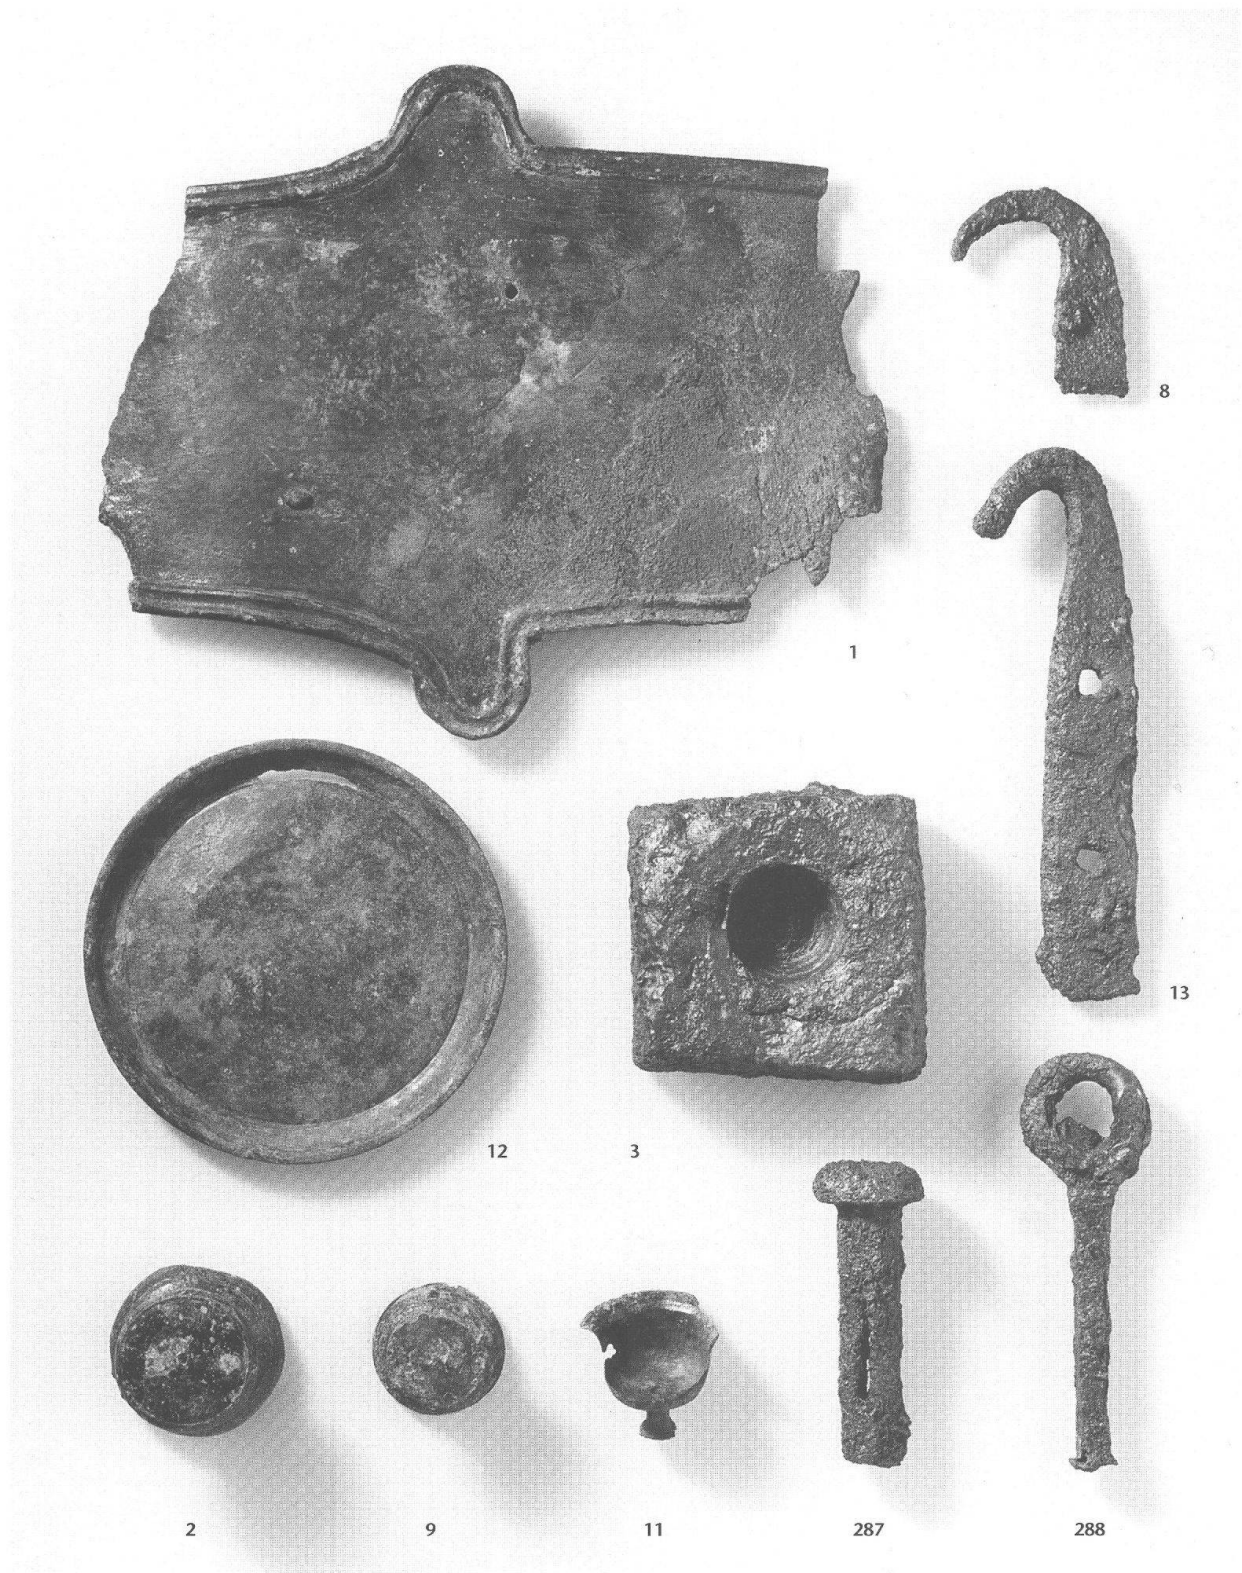
Abb. 7: Augst, Osttorareal (Grabung 1998.56). Auswahl der Fundkonzentration in Befundzone 1, einem Plünderungsdepot? (Fundlage: Abb. 6). Links Bronze-, rechts Eisenobjekte. Die Nummern entsprechen den Inventarnummern 1998.56.D04863. 1: Brustgurt (Balteus) vom Pferdegeschirr einer bronzenen Reiterstatue; 12: kleiner Bronzeteller; 2 und 9: zwei Statuettensockel aus Bronze; 11: Fragment eines bronzenen Kerzenständers; 8: Fragment eines Wandverkleidungshakens aus Eisen; 13: intakter Wandverkleidungshaken aus Eisen; 3: massive eiserne Scharnierdrehpfanne; 287: massiver Rundstab aus Eisen; 288: Vierkantstab mit Ringöse. Durchmesser der Bronzetellerchens 12: 114 mm. M. 1:2.

Inv. 1998.56.D04863.1 (Abb. 7,1): Dickwandiges (3–6 mm) Bronzeplattenfragment, gegossen (deutliche Spuren der Wachsarbeit vorne und hinten), zwei gegenüberliegende Originalkanten mit feinem doppeltem Randwulst und je einer Zunge (Verbreiterung), zwei kleine durchgehende Befestigungslöcher (1 mit erhaltenem Eisenstift), beide Schmalseiten alt gebrochen, an einer Bruchkante durch Brand blasig angeschmolzen, 684 g: **Brustgurt** (Balteus, Pectoral) vom **Pferdegeschirr einer Reiterstatue** (Grossbronze)¹⁵.

Inv. 1998.56.D04863.12 (Abb. 7,12): **Kleiner Bronzeteller**, vollständig erhalten und nur an zwei Stellen wenig eingerissen, dünnwandig, ohne eindeutige Drehspuren, Form wie TS-Teller Drag. 18, Durchmesser 114 mm, Gewicht 90 g, massiver Standring (Durchmesser 56 mm).

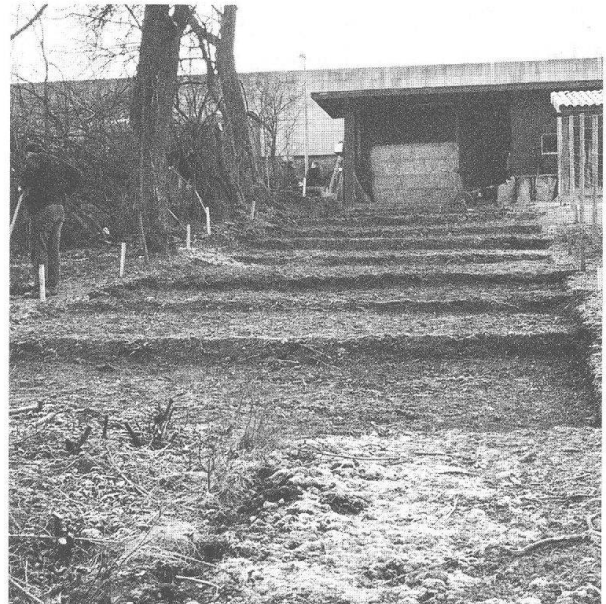
Abb. 13: Augst, Osttorareal (Grabung 1998.56). «Bauen über den Ruinen»: Ansicht der minimal terrassierten Abgrabung in Befundzone 2. Auf dieses Terrain kamen die vorgefertigten und auf Micropfählen ruhenden Bodenplatten des Wirtschaftstraktes für die Grosseesel und die Futtervorräte zu liegen (Abb. 14), ohne dass die darunter liegenden römischen Kulturschichten tangiert werden mussten. Blick gegen Südosten.

Alle vier Bauten ruhen auf Betonplatten, die horizontal im Humus verlegt (Abb. 13 und 14)¹⁰ und mit tief hinabreichenden «Betonnadeln» (Abb. 20) frostsicher im Untergrund abgestützt sind. Für die sog. «Micropfähle» waren insgesamt 36 Bohrlöcher von rund 12 cm Durchmesser in Abständen von 3 Metern notwendig (Abb. 3), welche die römischen Kulturschichten nur punktuell durchstossen, aber keine Schichtzusammenhänge zerstören. Wir hoffen natürlich, dass diese Lösung für einfache Bauten in der Römerstadt Augusta Raurica in Zukunft Schule machen wird.

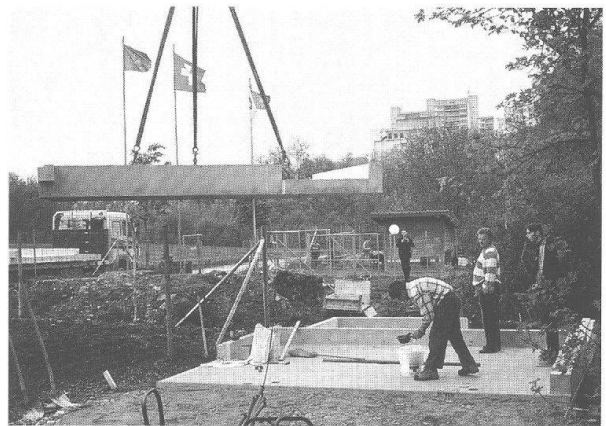
Abb. 14: Augst, Osttorareal (Grabung 1998.56), Befundzone 2 (Trakt für Esel und Futtervorräte). «Bauen über den Ruinen»: Das Verlegen der vorgefertigten Fundamentplatten auf die Micropfähle und die vorbereitete Humusschicht (im Vordergrund und Abb. 13).

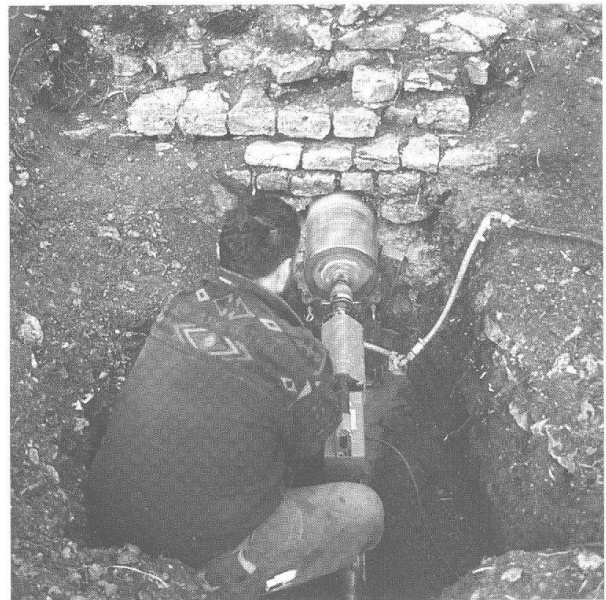
Abb. 16: Augst, Osttorareal (Grabung 1998.56). Kernbohrung von der Aussenseite durch die Stadtmauer (MR 37). Blick gegen Westen. Verlauf der Bohrung s. Abb. 19,8.

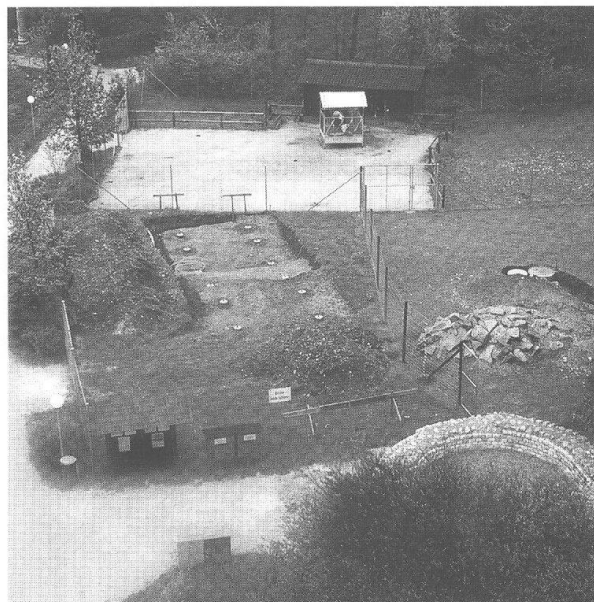
Abb. 20: Augst, Osttorareal (Grabung 1998.56). Unten im Bild ist der restaurierte Osttor-Südturm erkennbar. In der Mitte die Befundzone 3 (mit den Micropfählen für den Ziegen-/Rinder-Unterstand). Blick gegen Osten.

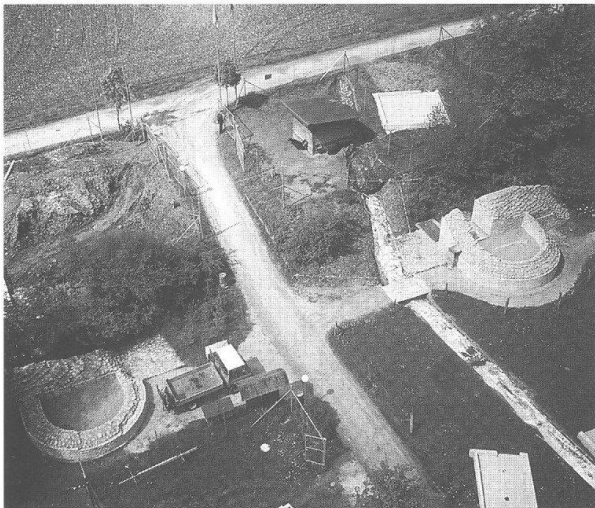
Abb. 34: Augst, Osttorareal (Grabung 1998.56). Das Osttor während der neuen Umgebungsgestaltung. Rechts die ältere Begrenzungsmauer 9 während der Ausgrabung (vgl. Abb. 33); innerhalb der Stadt (oben) hatte man die Mauer 9 noch vor dem Stadtmauerbau teilweise mit Kies überschüttet. Im Stadtvorgelände (unten) blieb die Funktion der Mauer erhalten. Blick gegen Westen.

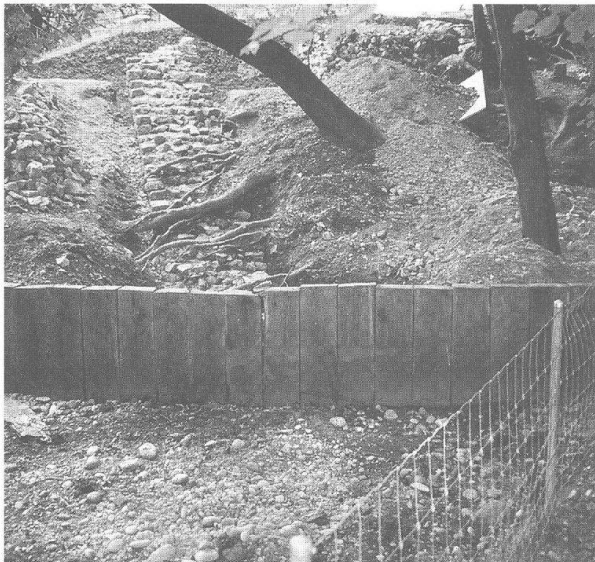
Abb. 38: Augst, Osttorareal (Grabung 1998.56). Links Mauer 46; rechts hinter den Bäumen Mauer 47. Beide Widerlagermauern wurden nur im oberen Teil freigelegt. Im Vordergrund befindet sich die untere Abgrenzung zum Wollschweingehege. Blick gegen Süden.
