**Artikel:** Das römische Theater von Augst : Sanierungs- und Forschungsarbeiten 1999  
**Autor:** Hufschmid, Thomas / Horisberger, Markus  
**DOI:** <https://doi.org/10.5169/seals-395626>

# Das römische Theater von Augst: Sanierungs- und Forschungsarbeiten 1999

Thomas Hufschmid und Markus Horisberger

Die Schwerpunkte bei den Sanierungsarbeiten lagen einerseits im Bereich des südlichen Caveaabschlusses, wo die gesamte, mehrere Meter hoch erhaltene Stirnmauer saniert und mithilfe von Erdankern statisch gesichert wurde, andererseits konzentrierten sich die Eingriffe auf das Südostvomitorium. Nach der Konsolidierung der wertvollen, noch grossflächig mit originalem Fugenstrich versehenen Vomitoriumswangen konnte die Sanierung der oberen Mauerpartien durchgeführt werden. Gleichzeitig wurde die Oberfläche des 1940/41 unter Rudolf Laur-Belart rekonstruierten Betongewölbes freigelegt und für die Isolation gegen eindringendes Meteorwasser vorbereitet.

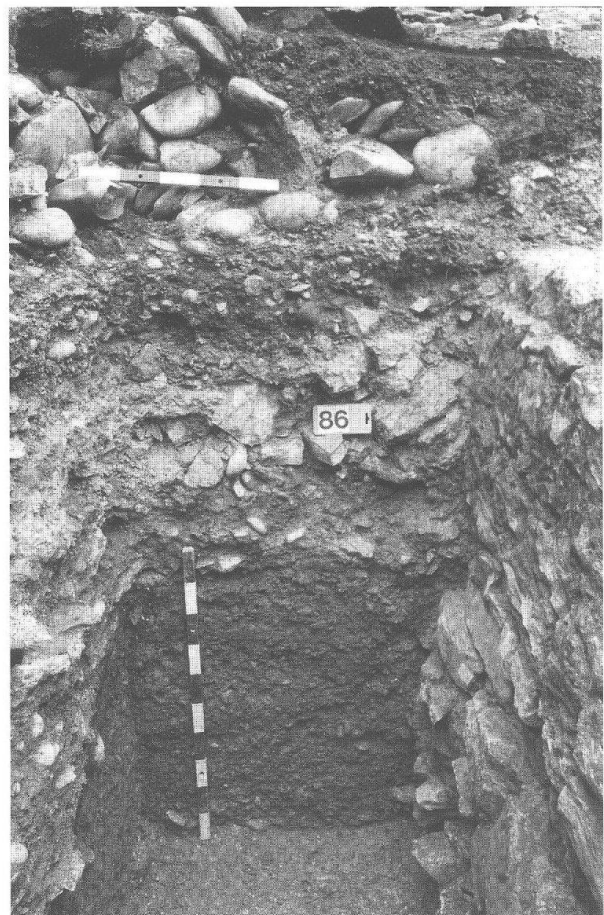
Abb. 16: Augst, Theatersanierung (Grabung 1999.55). Nördliche Flügelmauern des Ersten Theaters. Profil 190 von Westen. Gut erkennbar die Baugrubenverfüllung von Mauer 308 (Phase A) und die darüber liegenden Abbruchschuttchichten aus der Bauzeit des Ersten Theaters.

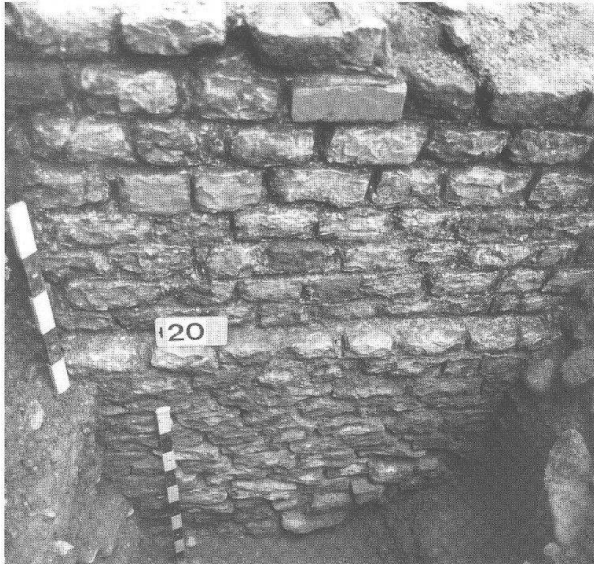
Abb. 19: Augst, Theatersanierung (Grabung 1999.55). Nördliche Flügelmauern des Ersten Theaters. Ansicht von Westen an Mauer 15/312. Gut erkennbar der Absatz in Mauer 15 (1. Theater), der die Unterkante der Buntsandsteinplatten des Bodenniveaus markiert.

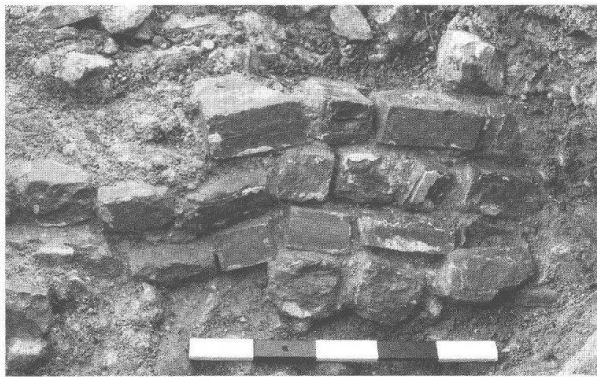
Abb. 28: Augst, Theatersanierung (Grabung 1999.55). Südliche Flügelmauern des Ersten Theaters. Verstürztes Mauerstück von Abb. 25. Ansicht an die oben liegende Mauerschale mit Resten von *pietra rasa*-Verstrich und sorgfältig angebrachtem Fugenstrich. Die Schale besteht vorwiegend aus Buntsandstein-Handquadern und Mauerquäderchen, die aus einem äusserst dichten, sehr regelmässig brechenden Kalkstein gefertigt sind.

(Abb.28)<sup>15</sup>. Mithilfe der Stratigraphie lässt sich die relative Zeitstellung des Mauerblocks eindeutig festlegen. Demnach erfolgten der Absturz des Mauerstücks und die daran anschliessende Ausplanierung des oberen Mauerbereichs noch vor dem Bau des Älteren szenischen Theaters. Der Mauerrest lässt sich somit am ehesten der Phase A zuweisen. Vermutlich steht der Abbruch der Mauer sogar in direktem Zusammenhang mit dem Bau der Couloirmauer (MR 18) des Ersten Theaters. Zumindest scheint eine Mörtelschuttschicht, von der noch letzte Reste am Fuss der Baugrube der Couloirmauer zu erkennen waren, den einstigen Standort des zum abgestürzten Mauerklötz gehörigen Mauerzugs zu definieren. Die Baugrube der Couloirmauer durchschlug die an und über den Mauerklötz ziehenden Planieschichten im Übrigen deutlich. Verfüllt war diese Grube mit einer Tuffsteinpackung, die wohl zur Drainage des hangseitigen Mauerbereichs eingebracht worden ist (Abb. 26)<sup>16</sup>. Möglicherweise stammen die Tuffquader, bei denen es sich vorwiegend um Mauerquäderchen handelt, von einem oberen, in Fachwerk ausgeführten Stockwerk der vortheaterzeitlichen Überbauung aus Phase A.

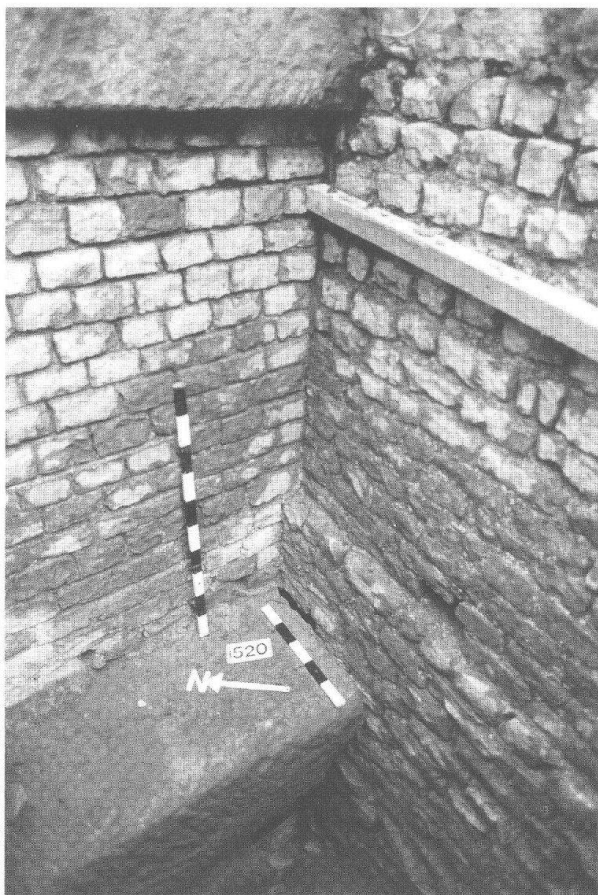
Abb. 29: Augst, Theatersanierung (Grabung 1999.55). Sondierung an Stützpfeiler MR 194 (Abb. 1,3). Stossfuge zwischen dem Stützpfeiler (links) und der Umfassungsmauer des Älteren szenischen Theaters (rechts). Der Stützpfeiler weist auch in den Fundamenten in regelmässigem Abstand von ca. 1,80 m durchschliessende Gurte aus Buntsandstein auf.

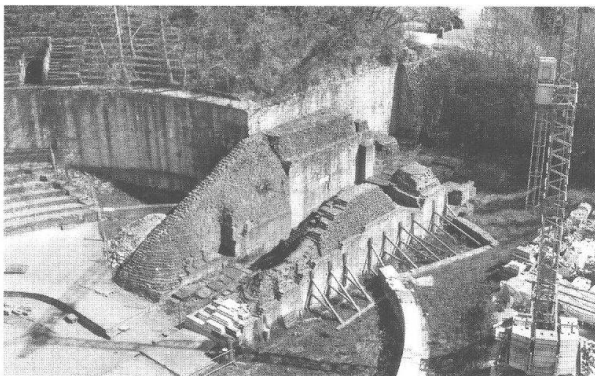
Die Schadenssituation an der Südwestecke des Theaters war aus statischer Sicht ähnlich einzustufen wie diejenige am Caveaabschluss-Nord. Wie an der Nordseite, so fehlen auch im Süden die ehemals vorhandenen Gewölbekonstruktionen, welche ursprünglich die auf die westliche Abschlussmauer wirkenden Schubkräfte aufnahmen. An der hoch aufragenden südlichen Caveastirnmauer (MR 107) waren im Weiteren die für die gesamte Ruine typischen Schadensbilder zu beobachten. Es handelt sich einerseits um originale Mauerpartien mit stark aufgeweichtem, etwas sandigem Mörtel, die besonders am Mauerfuss starke lokale Ausbauchungen aufweisen, andererseits um die typischen Frostschäden, die hier zu einem stark aufgelösten Mauerverband und teilweise zerstörtem Steinmaterial im Bereich der Mauerkrone geführt haben. Während die äussere Mauerschale des Mittelteils der 1936 sanierten Mauer weitgehend intakt war, wies die Mauerkrone starke Frostschäden mit aufgelockertem Steinverband und teilweise zerstörten Mauerquadern auf.

dert und gleichzeitig regulierend auf den Wasserhaushalt des ganzen vierten Keils wirkt. Das römische Mauerwerk aus kleinen Kalksteinquadern und verhältnismässig «weichem» Kalkmörtel scheint die beim Wurzelwachstum entstandenen Spannungen ausgeglichen zu haben. Das heisst, das Mauergefüge hat sich leicht verformt und eventuell entstandene Risse sind durch Kalkausfällung aus dem Mauer Mörtel wieder geschlossen worden. Eine Gefahr für Mauerwerk und Besucher bildeten mehrere am Westabhang auf den originalen Entlastungsbogen wurzelnde, schräg nach aussen gewachsene Akazien. Die überhängenden Bäume mit Stammdurchmessern zwischen 10 und 30 Zentimetern und bis zu 6 Metern Höhe stellten bei Wind durch die entstehende Hebelwirkung ein beträchtliches Sicherheitsrisiko dar. Einige der Akazien wiesen zudem dürres Astwerk auf oder waren bereits gänzlich abgestorben. Der Gesamtzustand wurde durch die fortschreitende Erosion des Mauerwerks direkt unter den Wurzeln der Vegetationsdecke noch verschlimmert.

Abb. 30: Augst, Theatersanierung (Grabung 1999.55). Blick auf die Südwestecke des Theaters mit Zustand vor den Restaurierungsarbeiten. Im Hintergrund ist die Caveaabschlussmauer-Süd mit dem Pflanzenbewuchs auf Keil 4 zu sehen.

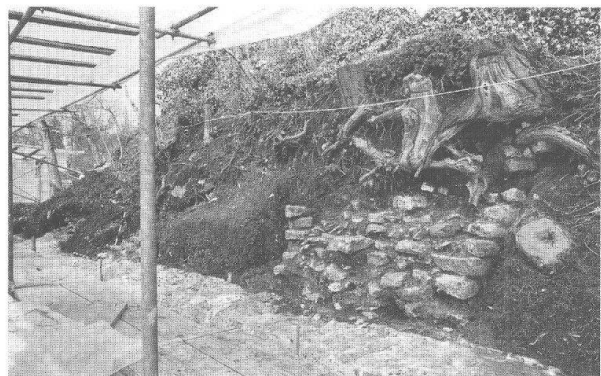
Abb. 31: Augst, Theatersanierung (Grabung 1999.55). Mauerkrone der Caveaabschlussmauer-Süd. Blick auf die freigelegte Böschung mit den Wurzelstöcken der abgesägten Akazien unmittelbar oberhalb des Originalmauerwerks der Entlastungsbogen.

Wir entschieden uns, die Pflanzendecke in ihrem Zustand zu belassen. Die gefährlich überhängenden Akazien mussten jedoch aus Sicherheitsgründen bodeneben abgesägt werden (Abb. 31). Das Wachstum dieser Bäume muss in Zukunft stärker überwacht werden (Abb. 32).

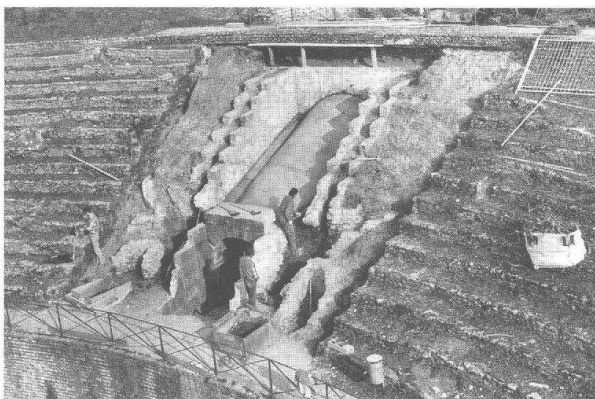
Abb. 36: Augst, Theatersanierung (Grabung 1999.55). Westteil des Südostvomitoriums (Abb. 1,B), Betongewölbe, während den Freilegungsarbeiten.

Bereits im Februar 1999 wurde die Aufsicht der 1941 über dem Westteil des Vomitoriums errichteten Betonüberwölbung vollständig freigelegt (Abb. 36). Die Untersuchung durch das Ingenieurbüro A. Aegerter & Dr. O. Bosshardt AG (Binningen) erbrachte folgende Resultate: Das Betongewölbe ist gesamthaft betrachtet in gutem Zustand. Wegen vereinzelt rostenden Armierungen ist die Betonoberfläche an der Gewölbeunterseite an einigen Stellen abgeplatzt. Nach eingehender Abwägung aller Vor- und Nachteile wurde beschlossen, die 60-jährige Rekonstruktion zu belassen und soweit nötig zu sanieren. Die schadhafte Sandsteine des Mündungsbereichs wurden allerdings 1999 entfernt und sollten im Jahr 2000 durch eine neue, korrigierte Rekonstruktion ersetzt werden; daher können auch die Ergebnisse der im Herbst vor Ort durchgeführten Sondiergrabungen mit berücksichtigt werden. Anschliessend wird die Gewölbeoberseite durch Anbringen einer Kunststoffolie gegen eindringendes Meteorwasser, das zu starken Schäden an der unter dem Gewölbe liegenden Mauerschale geführt hat, isoliert und mit einer neuen Sitzstufenkonstruktion wieder überdeckt (Abb. 37).
