**Artikel:** Das römische Theater von Augst : Sanierungs- und Forschungsarbeiten 2006  
**Autor:** Horisberger-Matter, Ines  
**DOI:** <https://doi.org/10.5169/seals-395697>

# Das römische Theater von Augst: Sanierungs- und Forschungsarbeiten 2006

Ines Horisberger-Matter

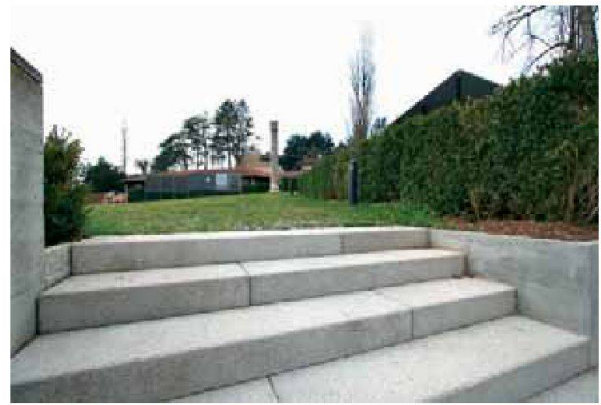
Abb. 4: Augst, Theatersanierung (Grabung 2006.055). Der neu gestaltete Versammlungsplatz im nordwestlichen Theater-Vorfeld.

Im Hinblick auf die geplante Besucherführung entlang der antiken Zugangswege zum Nordaditus wie auch zur Schaffung eines «Versammlungsplatzes» mit Informationstafeln beschloss das Vermittlungskomitee von Augusta Raurica eine Umgestaltung des nordwestlichen Theater-Vorfelds. Die bislang ausgestellten Kunststeinkopien von römischen Skulpturen und die begrünte Pergola mussten einem grossen offenen Platz weichen, der an drei Seiten von einer niedrigen Buchsbaumhecke begrenzt wird. Um Schäden durch das Wurzelwerk der Büsche an den antiken Strukturen zu vermeiden, wurden die Buchspflanzen neu in grosse Betontröge eingepflanzt. Die Betonwannen dienen gleichzeitig als Verankerung für die Befestigung der Informationstafeln am Südrand des Platzes (Abb. 4).

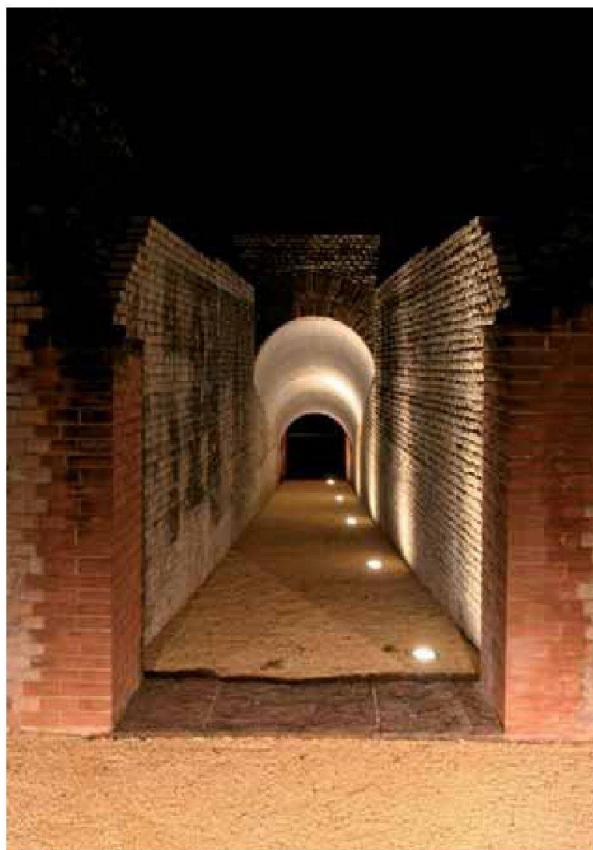
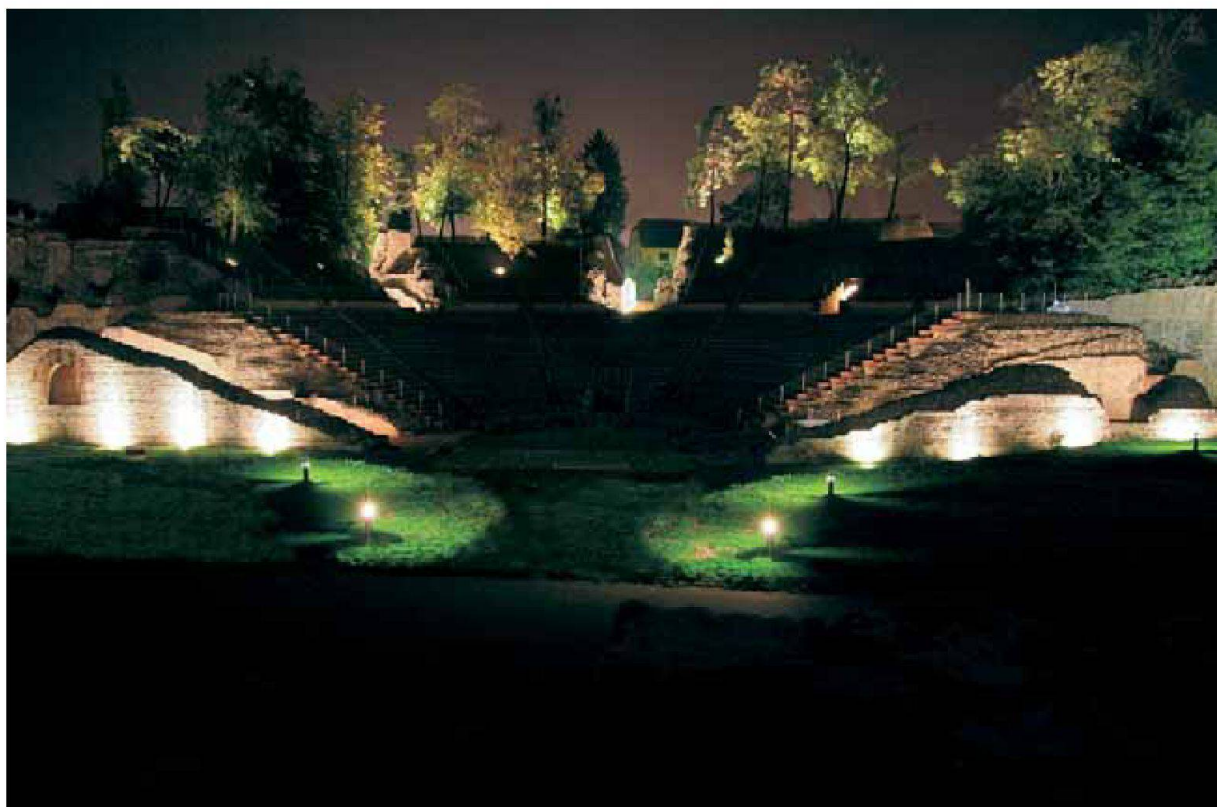
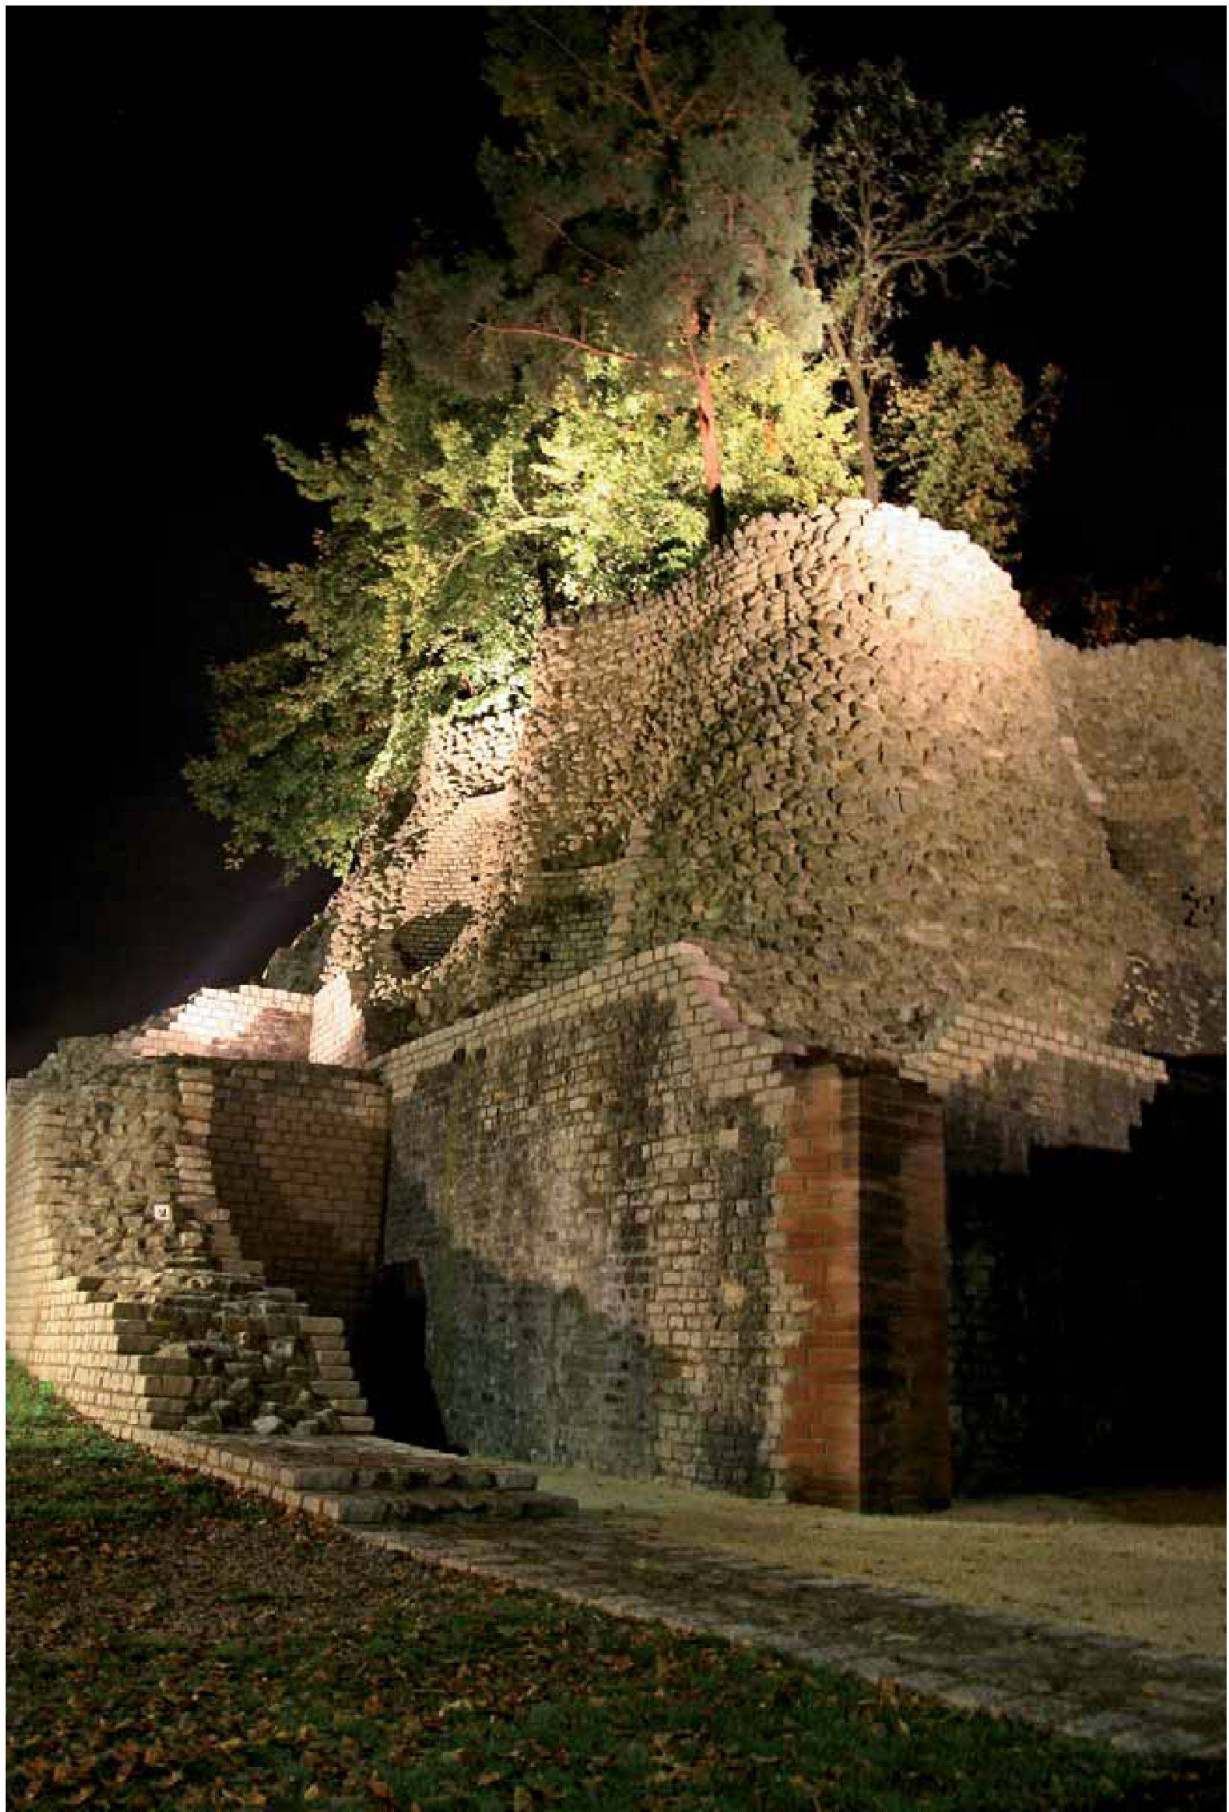
Abb. 5: Augst, Theatersanierung (Grabung 2006.055). Monumentenbeleuchtung. Blick von der Peripherie durch das so genannte Südost-Vomitorium.

Abb. 6: Augst, Theatersanierung (Grabung 2006.055). Monumentenbeleuchtung. Vom Schönbühltempel aus gesehen bietet das beleuchtete Theater einen imposanten Anblick.

Abb. 7: Augst, Theatersanierung (Grabung 2006.055). Monumentenbeleuchtung, Eingang zum Mittelvomitorium. Von unsichtbaren Scheinwerfern angestrahlt, recken sich Mauerwerk und Baumbestand effektiv zum Himmel.

Die in total 14 Schaltkreisen zusammengefasste *Beleuchtung* ist sowohl vom Elektro-Hauptverteilkasten in der Betonstützmauer der Südhalle als auch über einen mobilen Steuerschaltkoffer steuerbar. Der Koffer lässt sich im Elektrokasten im Sitzstufenbereich Rang 1 (Altarnische) oder im Kasten in der Nordseite der Nordflanke des Mittelvomitoriums (Keil 2, Rang 3) anschliessen. Gemäss einem Beschluss der Baukommission ist die Beleuchtung des Monumentes ausschliesslich für Aufführungen reserviert. Einzig die Pollerleuchten entlang der Peripherie werden, in Absprache mit den Anwohnerinnen und Anwohnern der benachbarten Liegenschaften, täglich bis nach Mitternacht und erneut am Morgen ab ca. 5.00 Uhr den um das Theater führenden Weg beleuchten. Gesteuert werden diese Wegleuchten über Impulse der Strassenbeleuchtung (Abb. 5–7).

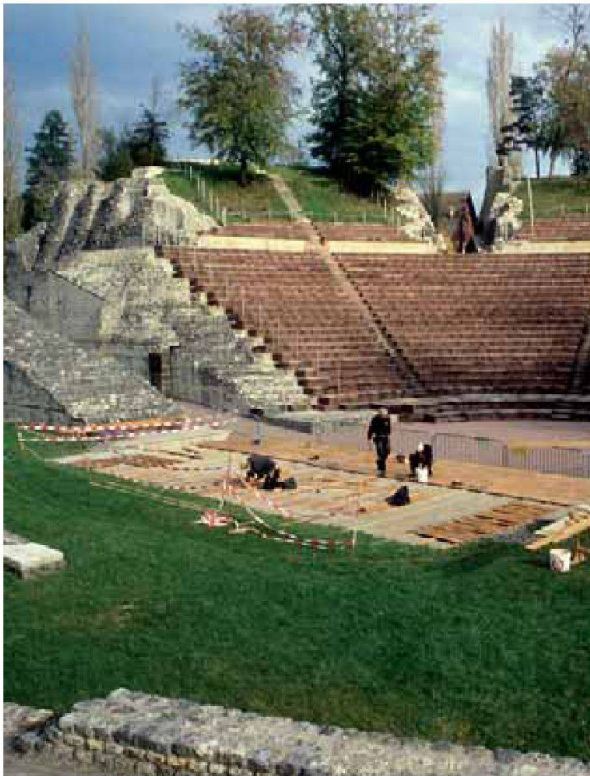
Abb. 8: Augst, Theatersanierung (Grabung 2006.055). Einbau des Bühnenbodens aus Eichenbrettern durch Mitarbeiter der Holzbaufirma K. Graf, Mairsprach.

Da aus archäologischer Sicht keine genauen Angaben zu Grösse und Ausgestaltung der antiken Bühne gemacht werden können, wurde die Dimension des *Bühnenbodens* ausnahmsweise nicht durch archäologische Fakten, sondern in Hinblick auf eine zukünftige Nutzung festgelegt. An der 30. Sitzung mit den Vertretern der Eidgenössischen Kommission für Denkmalpflege wurde am 18.08.2004 mit dem Beschluss zum Einbau eines Bühnenbodens aus Eichenbrettern auch bewusst ein Material gewählt, das sich von den übrigen in baulichem Kontext stehenden Baumaterialien deutlich abhebt. Zudem erforderte das Verlegen des ausgewählten Bretterrostes auf einer verdichteten Sandplanie keine zusätzlichen Bodeneingriffe. Dank dem Montagesystem «Igel»<sup>6</sup>, dessen Einsatz uns durch die mit dem

Einbau des Bühnenbodens beauftragte Holzbau firma K. Graf, Maisprach<sup>7</sup>, empfohlen wurde, mussten auf der Oberfläche der Bühne kaum Schrauben verwendet werden. Es entstand so einerseits eine optisch sehr ruhig erscheinende Bodenfläche, andererseits sorgt das Montagesystem auch für eine verbesserte Haltbarkeit der Eichenbretter. Weil die Dornen der Befestigung seitlich in die Bretter hineingedrückt werden, dringt weniger Regenwasser in die Hölzer ein und die Lebensdauer des Bodenbelags wird deutlich verlängert (Abb. 8; 9).

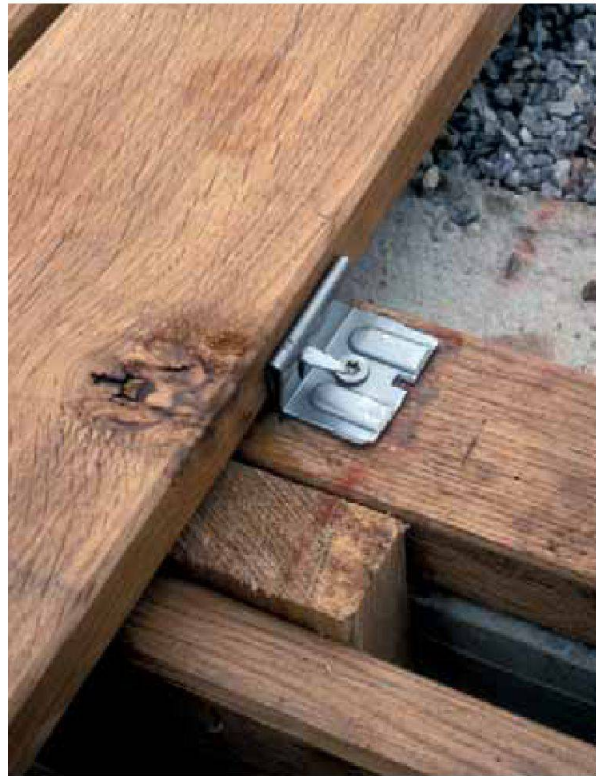
Abb. 9: Augst, Theatersanierung (Grabung 2006.055). Einbau des Bühnenbodens aus Eichenbrettern: Die Domen des Montagesystems «Igel» werden seitlich in das nachfolgende Bodenbrett gedrückt, dadurch dringt weniger Regenwasser in die Hölzer ein und die Lebensdauer des Bodens wird verlängert.

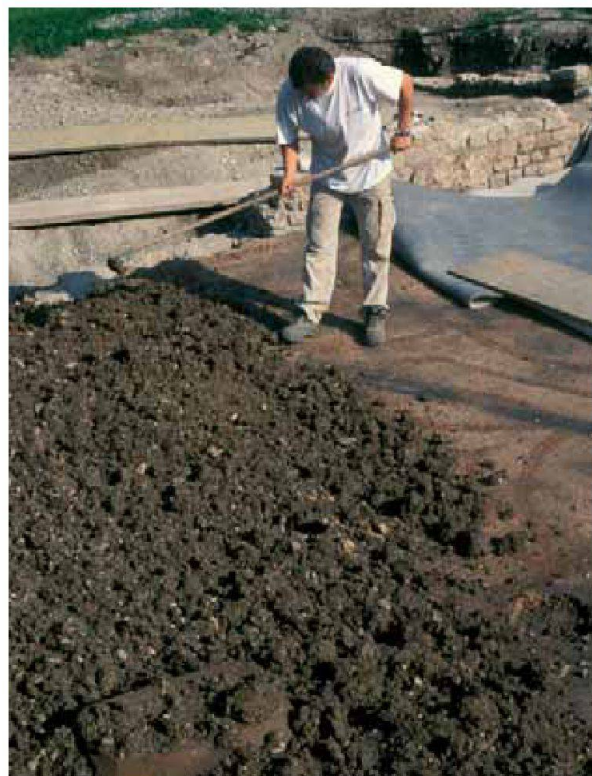
Abb. 11: Augst, Theatersanierung (Grabung 2006.055). Ziegelmosaikboden, Einbringen der Grabungseinfüllung gemäss dem Reburial-Konzept von L. Rosemann. Um eine Verletzung der empfindlichen Bodenoberfläche zu vermeiden, wird das Material von Hand eingebracht und verteilt.

Notsicherungen am Boden durch L. Rosemann, konnte der Ziegelmosaikboden rechtzeitig vor Wintereinbruch zugedeckt werden. Gemäss dem zusammen mit ihren Betreuern von der FHS Köln<sup>14</sup> von L. Rosemann erarbeiteten Konzept<sup>15</sup> hätte der Boden nach Möglichkeit wieder mit dem gleichen, durch uns abgetragenen Material zugeschüttet werden sollen. Da dieses nicht mehr zur Verfügung stand – eine Zwischenlagerung vor Ort wäre aus Platzgründen nicht möglich gewesen – fiel die Wahl der Restauratoren auf entsprechendes Aushubmaterial der Grabung 2006.004, Wacht-Künzli, Kaiseraugst<sup>16</sup>. Bei den Arbeiten zur Überdeckung des Ziegelmosaikbodens hielt sich die Theaterbauhütte an die Vorgaben des Reburial-Konzepts der Diplomarbeit. Um eine Verletzung der Bodenoberfläche zu vermeiden, wurde jegliches Befahren der Fläche mit Baumaschinen vermieden. Eine erste, 20 cm starke Schicht ausgelesenen Materials ohne grössere Steinkomponenten wurde von Hand eingebracht und fein verteilt (Abb. 11). Die Datierung der Grabungseinfüllung erfolgte über eingelegte Ziegelstücke mit eingeritztem Datum, um allfällige Probleme durch Korrosion aus den normalerweise verwendeten Messingstreifen mit eingepunztem Datum auszuschliessen. Die weitere Einfüllung mit unverlesenen Grabungsschutt im oberen Bereich erfolgte wiederum lagenweise in Schichten von ca. 20 cm Stärke; das Materi-

al wurde von der Sichelenstrasse her mit einem Kleinbagger eingehoben und ebenfalls von Hand verteilt. Um eine grössere Frosttiefe zu erreichen und gleichzeitig auch künftig ein Befahren der Fläche mit Fahrzeugen jeder Art auszuschliessen, wurde auf Empfehlung der Restauratoren über dem Mörtelboden ein Erdhügel von etwa 80 cm Höhe errichtet, der im nächsten Jahr mit einer Art Blumenwiese, so genannter MiniFlora<sup>17</sup>, angesät werden soll.

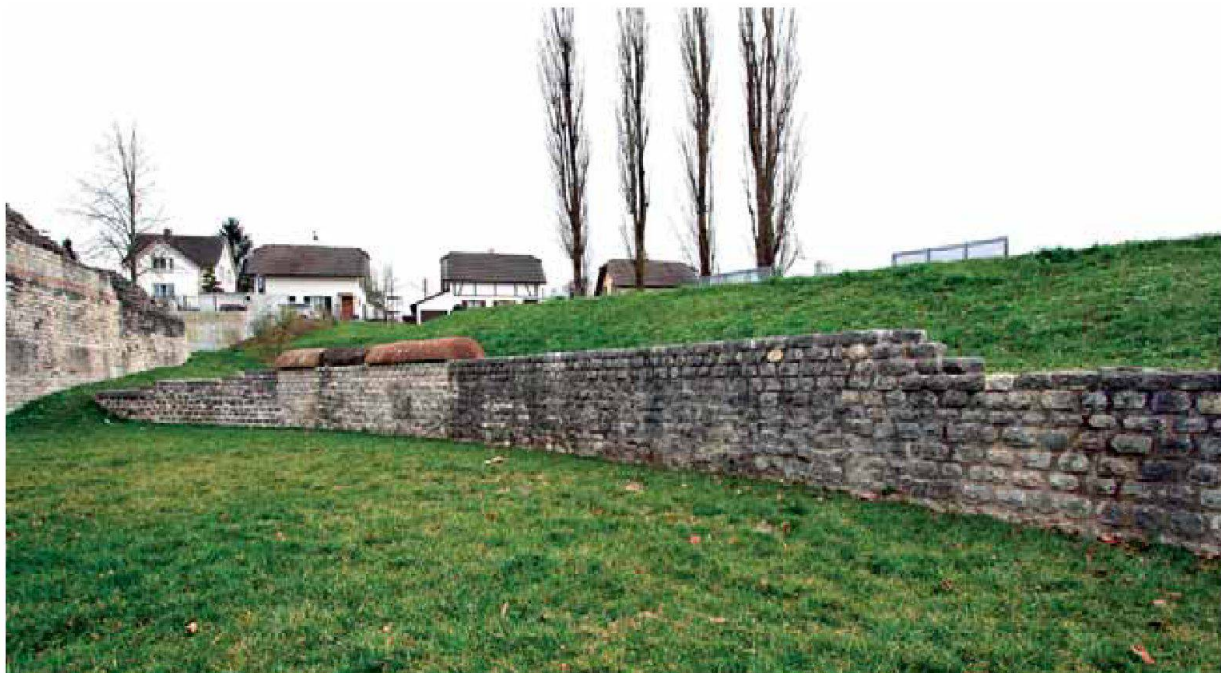
Die Sanierung von antiken Mauerpartien in Entlastungsbögen und Mauerkammern der Peripherie von Keil 1 und 2 wurde in gewohnter Art durch den Ersatz der allzu harten Betonfugen der Altsanierungen mit dem bewährten Restauriermörtel der Theaterbauhütte<sup>18</sup> und durch ein Verkleben<sup>19</sup> des geschädigten Steinmaterials weitergeführt. Dem gegenüber stellte die Feinsanierung der inneren Mauerschale der westlichen Podiumsmauer des Amphitheaters eine neue Herausforderung dar. Die noch an vielen Stellen erhaltenen Grundputzflächen aus mit Ziegelschrot versetztem Kalkmörtel hatten sich vielerorts vom Mauerwerk abgelöst. In die dadurch hinter dem Grundputz entstan-

Abb. 14: Augst, Theatersanierung (Grabung 2006.055). Südwestliche Podiumsmauer des Amphitheaters, Übersicht über die fertig sanierte Mauerpartie.

denen Hohlräume wurde eine fein geschlämte Kalkemulsion<sup>20</sup> eingebracht und die antiken Verputzkanten wurden anschliessend mit Restauriermörtel angebördelt. Das optische Erscheinungsbild der Podiumsmauer wird durch diese Sicherungsmassnahmen kaum beeinflusst. Die Feinsanierung dieser wichtigen Mauerpartie ist damit abgeschlossen (Abb. 14).

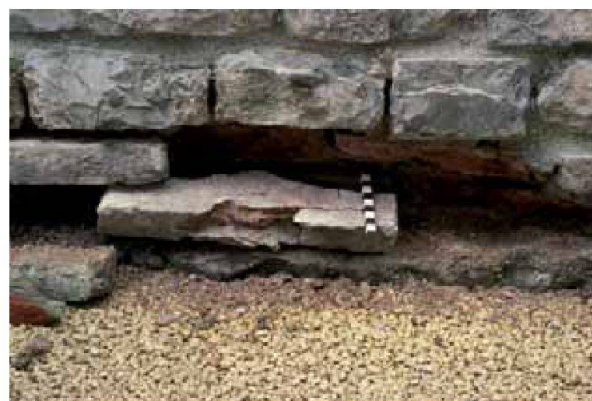
Ebenfalls beendet werden konnte die Sanierung des Südost-Vomitoriums. Währenddem sich das Steinmaterial der mit Kalksteinhandquäderchen aufgeführten Mauerpartien der südlichen Vomitoriumswange noch in relativ gutem Zustand befand, hatten hier vor allem die im Mauerwerk eingelegten antiken Ziegelbänder stark unter der allzu harten Zementverfugung aus den 1940er Jahren gelitten. Bis in eine Tiefe von ca. 15 cm, gemessen ab der Mauerschale, zeigten die Ziegelplatten deutliche Frostspaltungen. In langwieriger Kleinarbeit gelang es dem bewährten Team der Theaterbauhütte, die originalen Ziegel wieder zusammenzukleben, so dass nur in wenigen Fällen ein Ersatz des Frontstückes durch eine vorgeblendete Ziegelscheibe<sup>21</sup> unumgänglich wurde (Abb. 15).

Abb. 15: Augst, Theatersanierung (Grabung 2006.055). Südwanne des Südost-Vomitoriums; die zusammengeklebte Ziegelplatte wird an ihrem ursprünglichen Ort wieder in den Mauerbefund eingefügt.
