Zeitschrift: Jahresberichte aus Augst und Kaiseraugst
Herausgeber: Augusta Raurica
Band: 32 (2011)

Artikel: Ausgrabungen in Augst im Jahre 2010
Autor: Rychener, Jürg / Sütterlin, Hans
DOI: <https://doi.org/10.5169/seals-395734>

Ausgrabungen in Augst im Jahre 2010

Jürg Rychener und Hans Sütterlin

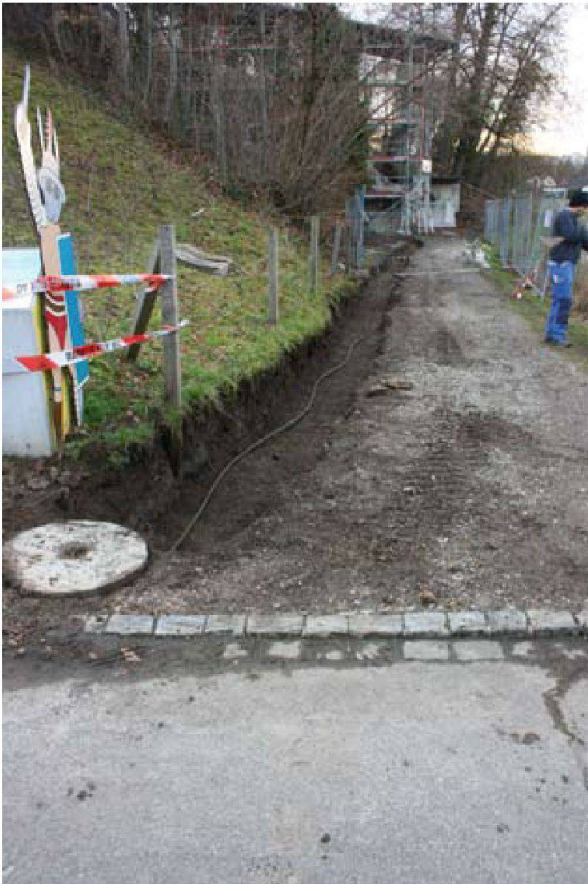
Abb. 3: Augst BL, Vorplatz Brotbackstube (Grabung 2010.051). Blick von Osten in den Weg zur Brotbackstube mit dem bereits ausgehobenen Graben für die Wasserleitung.

Eine erste bauliche Massnahme bestand darin, die einst provisorisch von der Sichelstrasse zur Brotbackstube geführte Frischwasserleitung durch eine neue zu ersetzen (Abb. 2; 3). Eine Auflage war, dass diese Leitung zum Schutz der

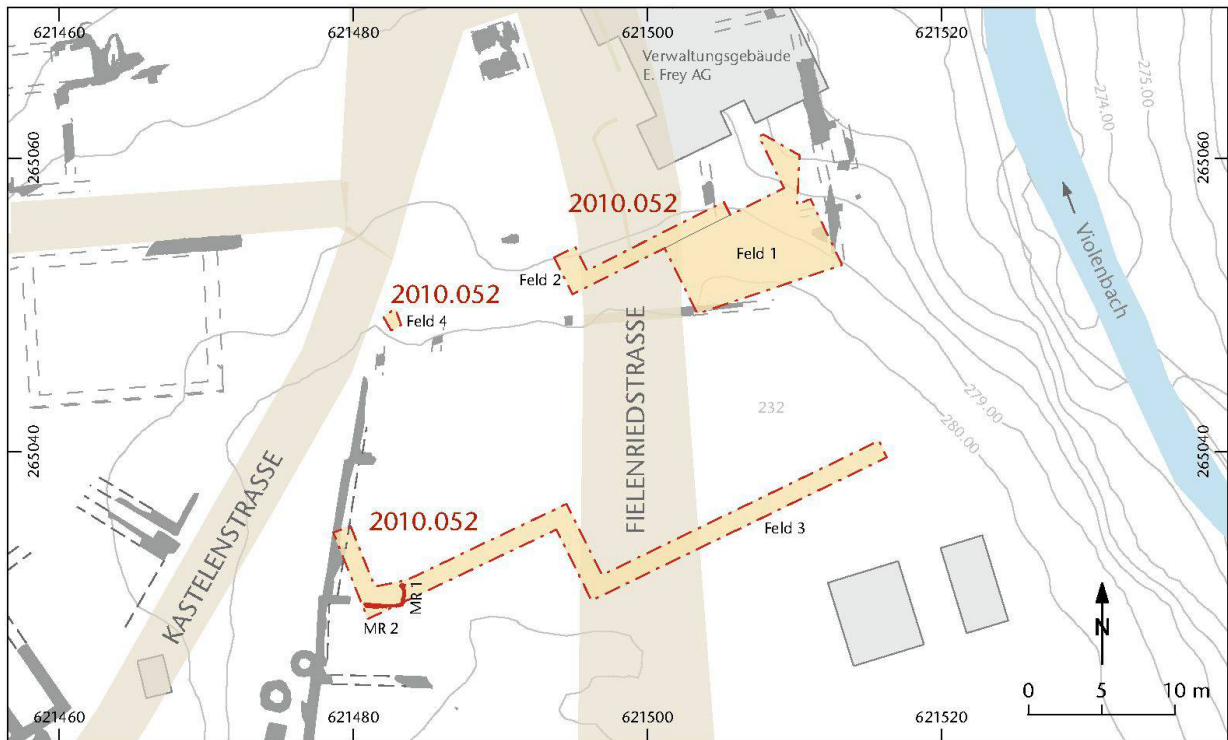
Abb. 4: Augst BL, Werkhof E. Frey AG (Grabung 2010.052). Lage der verschiedenen Grabungsflächen und Befunde im Firmenareal der E. Frey AG. M. 1:500.

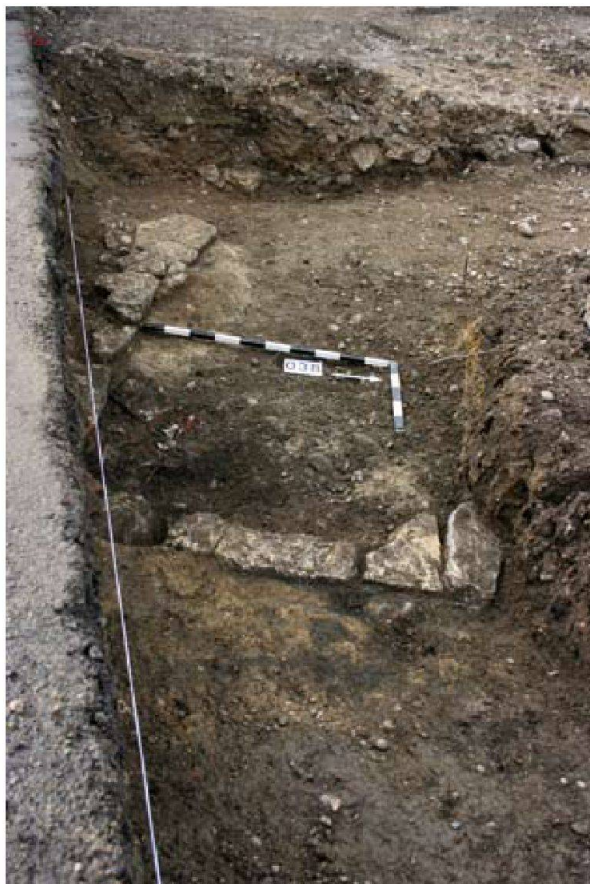
Abb. 5: Augst BL, Werkhof E. Frey AG (Grabung 2010.052). Aufsicht auf die aus zwei Steinreihen (MR 1 und MR 2) gebildete Ecke.

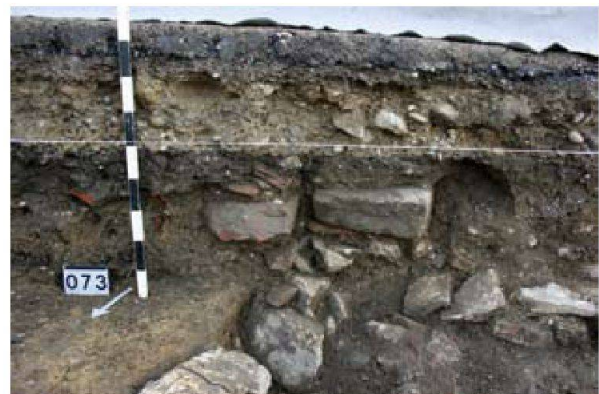
Abb. 6: Augst BL, Werkhof E. Frey AG (Grabung 2010.052). Ansicht an die im Grabungsrand angeschliffenen Buntsandsteinquader. Unterhalb des Profils ist die aus den beiden Steinreihen gebildete Ecke zu erkennen.

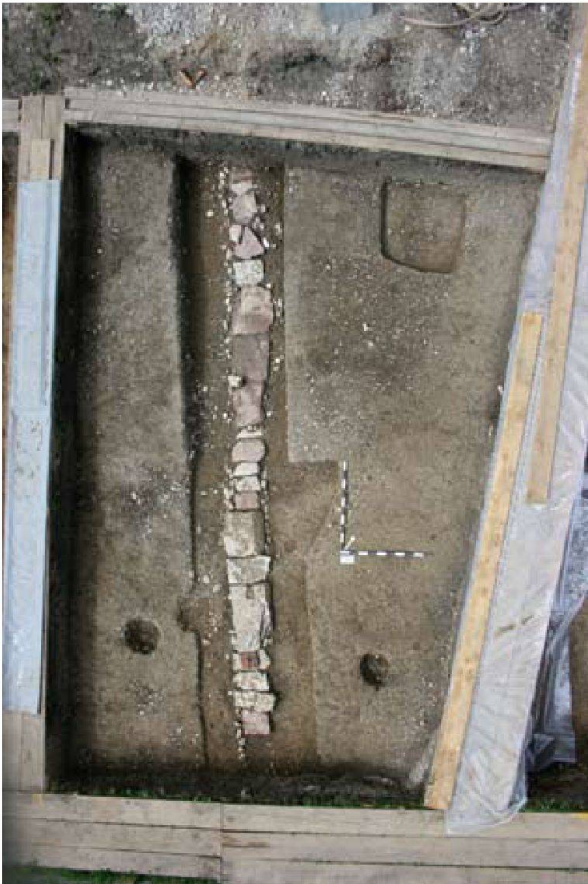
Abb. 10: Augst BL, Hausmatt (Grabung 2010.053). Neuzeitlicher steingesäumter und mit Steinplatten abgedeckter hölzerner Abwasserkanal in Feld 5. Von oben und Süden.

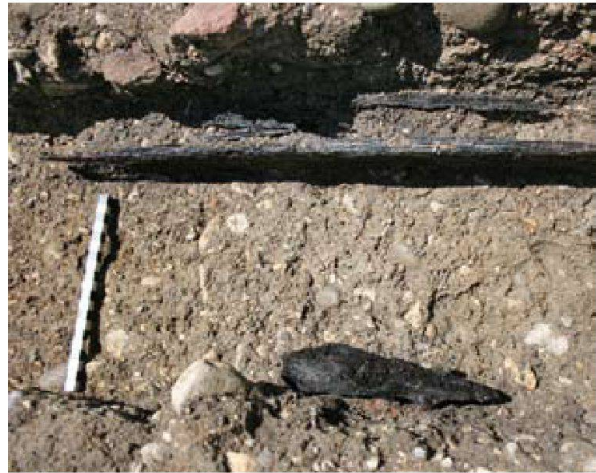
Abb. 11: Augst BL, Hausmatt (Grabung 2010.053). Neuzeitlicher steingesäumter und mit Steinplatten abgedeckter hölzerner Abwasserkanal in Feld 5. Detail aus dem nördlichsten Teil mit erhaltenen seitlichen Holzplanken (hinten) und dem Rest eines Pflocks (vorne). Von Nordosten.

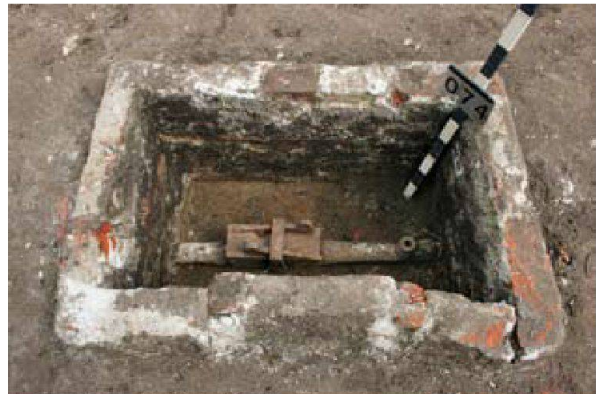
Abb. 12: Augst BL, Hausmatt (Grabung 2010.053). Wartungsschacht der gusseisernen Wasserleitung mit abhebbar, verkeiltem Deckel (links) und Schieber (rechts) in Feld 6. Von Nordwesten.

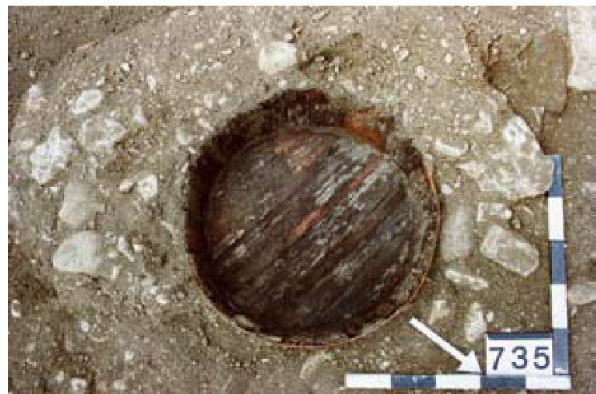
Abb. 14: Augst BL, Hausmatt (Grabung 2010.053). Eingegrabenes Fass in Feld 12. Von oben und Nordosten.

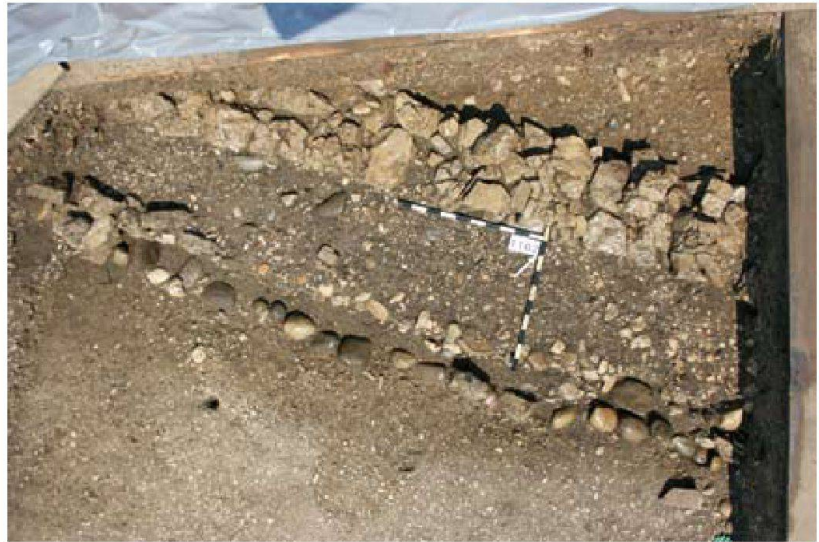
▶ *Abb. 17: Augst BL, Hausmatt (Grabung 2010.053). Aufsicht auf MR 10 (oben) und
MR 11 (unten) nach der ersten Freilegung.
MR 10 bildet die Südwand von «Haus Nord»,
daran schliesst sich die Traufgasse an. MR 11
bildet die Nordwand von «Haus Mitte». Deut-
lich erkennbar ist in MR 11 der Schlitz, in dem
der Schwellbalken lag.*

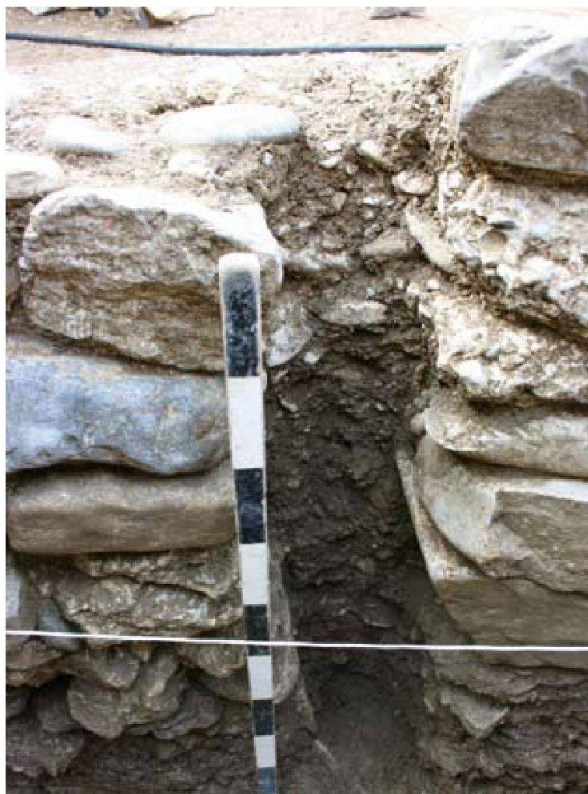
*Abb. 18: Augst BL, Hausmatt (Grabung 2010.053). Detail der Nordseite von
MR 11 nach der Freilegung. Zu sehen sind die regelmässige Schichtung der
Steine und das Negativ eines in die Mauerfläche einbezogenen vierkantigen
Pfostens. Von Nordwesten.*

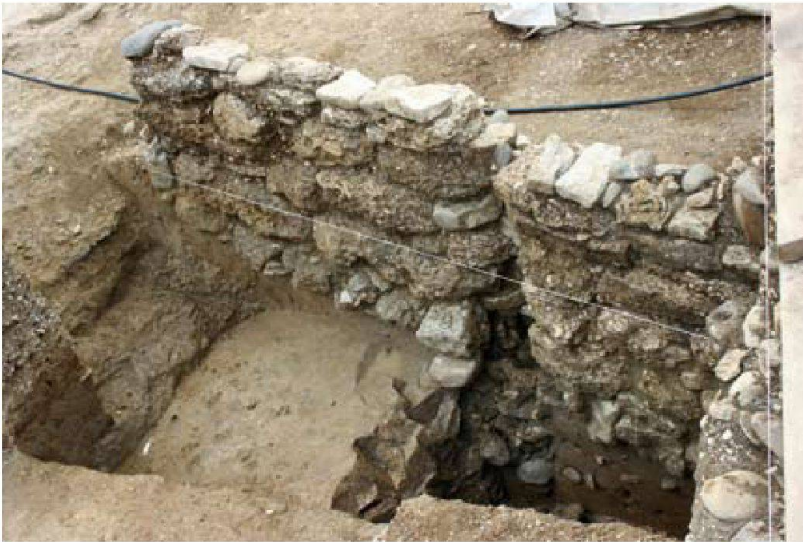
◀ Abb. 19: Augst BL, Hausmatt (Grabung 2010.053). Teil von MR 13, der Ostwand von «Haus Mitte». Die Mauer war hier insgesamt über anderthalb Meter hoch – oder tief, denn es handelt sich um ein eingegrabenes Fundament – und bestand vorwiegend aus grossen Nagelfluh-Geröllen. Diese Gerölle sind ein bisher nicht bekannter Baurohstoff in Augusta Raurica, waren aber für die Mauern dieser Grabung eine Art Charakteristikum. In das Fundament waren auch Kiesel unterschiedlicher Grössen verbaut, ausserdem das Fragment einer Säule aus Muschelkalk. Die Unterkante der Mauer zeichnet die Oberfläche des Steinbruchs nach, gegen rechts liegt das Fundament innerhalb der lehmigen Verfüllschicht. Von Norden.

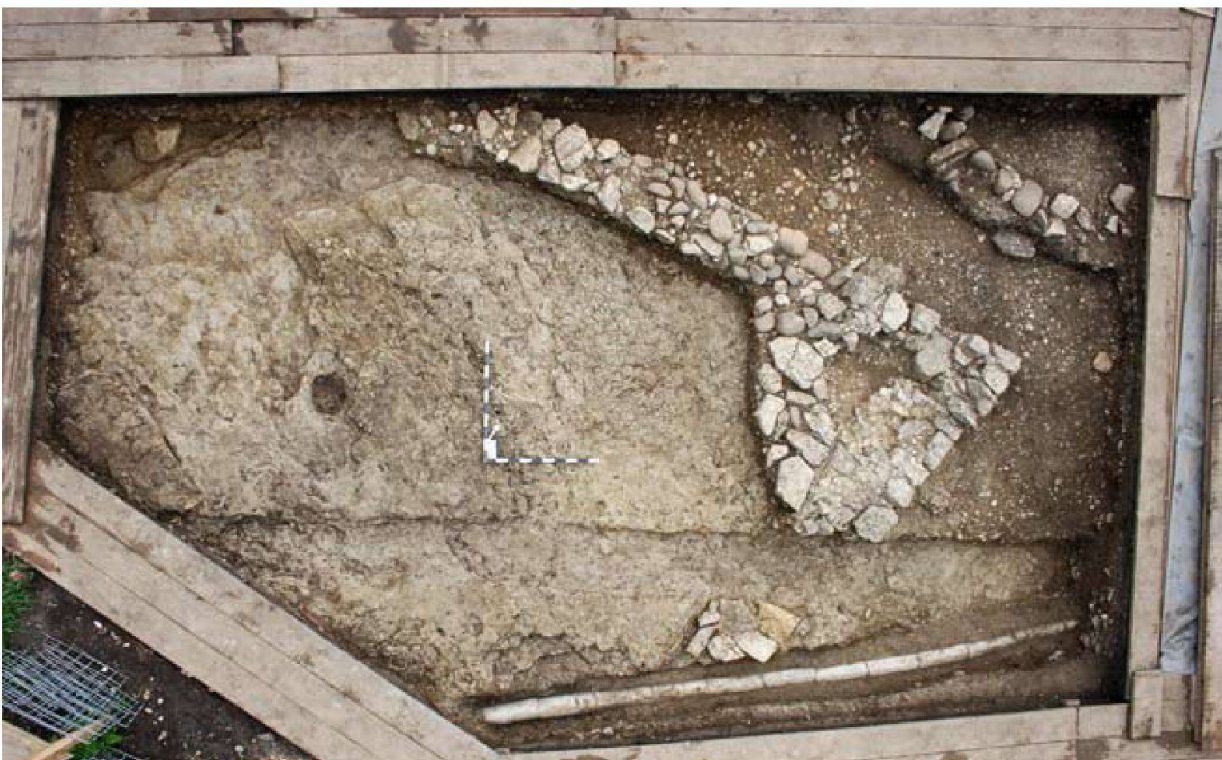
Abb. 20: Augst BL, Hausmatt (Grabung 2010.053). Die Nordostecke von «Haus Süd» war die einzige wirklich klar fassbare Gebäudeecke. Gegen links oben ist MR 7 zu sehen, von der Ecke gegen unten führt MR 6. Sie ist als teilweise sogar vermörteltes Bruchsteinfundament ausgeführt. MR 7 wurde beim Aushub für das am unteren Bildrand sichtbare Elektrokabel gleich zweimal durchschlagen, weil der Aushub für den nördlichen Graben eingestellt wurde, nachdem man durchgehend Fels festgestellt hatte; es handelt sich also nicht um zwei zeitlich unterschiedlich angelegte Gräben! In der Bildmitte links ist ein Pfostenloch zu erkennen, das vermutlich den Standort eines Firststuds von «Haus Süd» anzeigt. Von oben; Norden ist rechts oben.

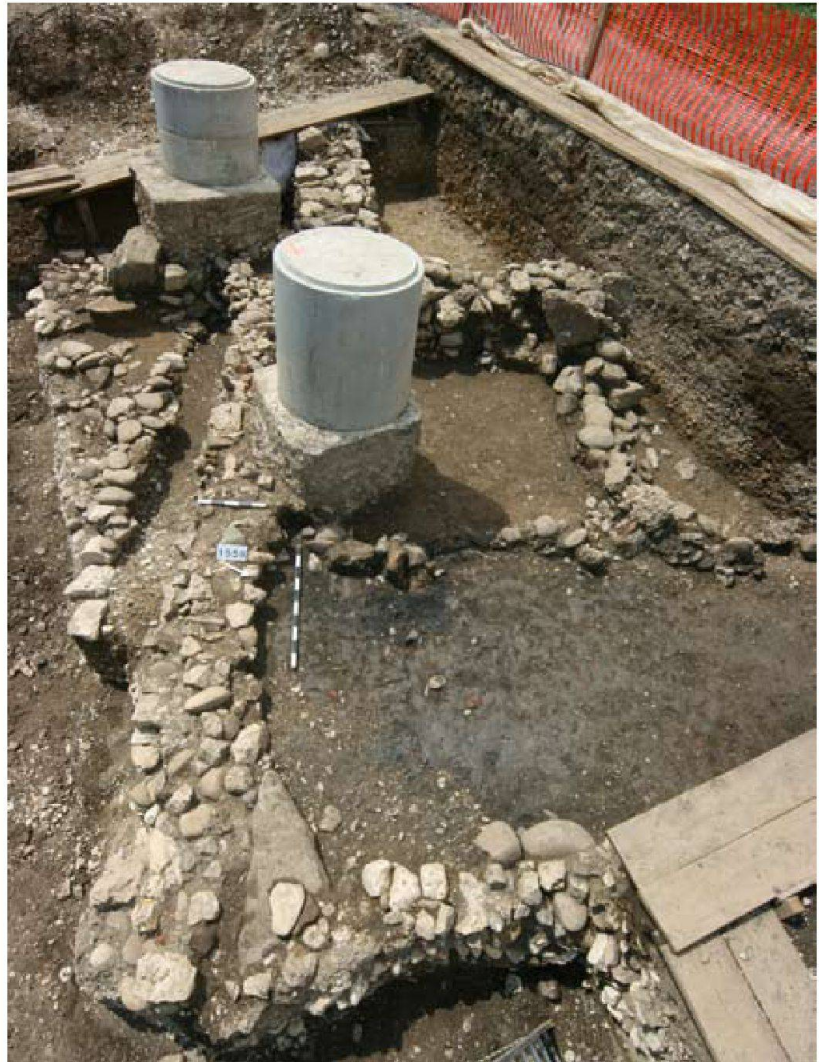
► Abb. 22: Augst BL, Hausmatt (Grabung 2010.053). Brummen MR 14, Rest des Steinkranzes. Von Nordnordwesten.

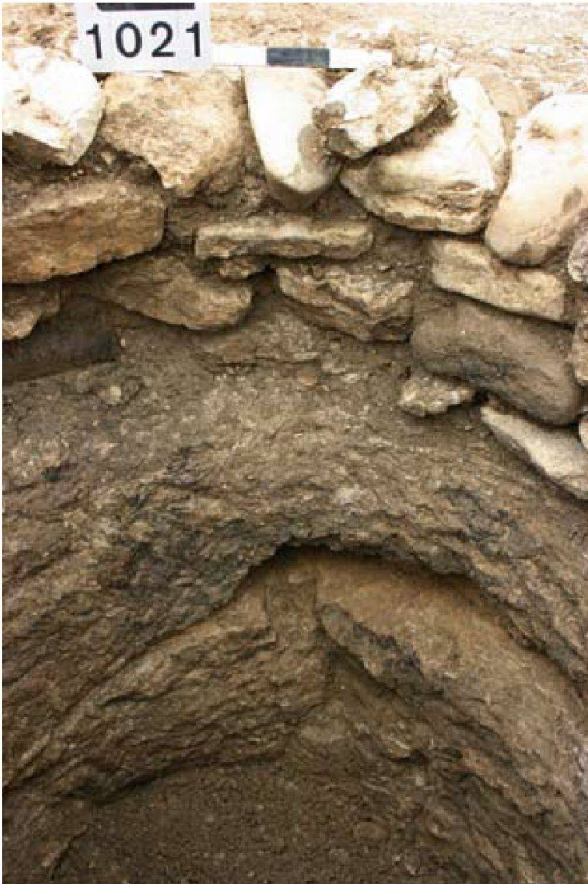
Abb. 23: Augst BL, Hausmatt (Grabung 2010.053). Brunnen MR 14, Brunnenschacht mit Abbauspuren. Von Osten.

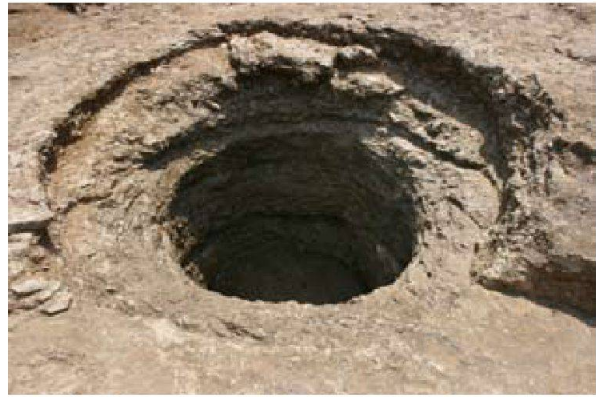
Abb. 24: Augst BL, Hausmatt (Grabung 2010.053). Brunnen MR 14 nach Abbau des Steinkranzes. Die Abarbeitungen der Felsoberfläche sind deutlich erkennbar. Von oben; Norden ist oben.

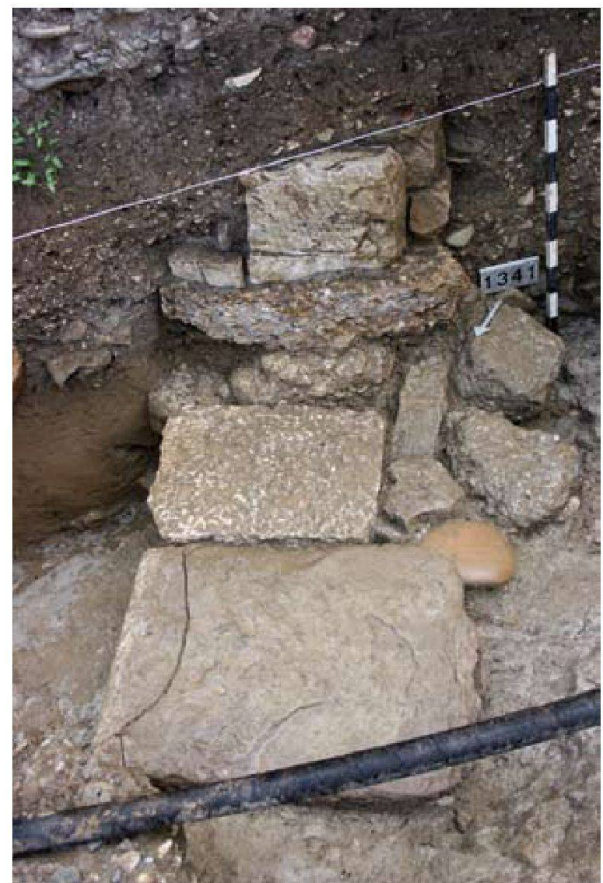
Abb. 27: Augst BL, Hausmatt (Grabung 2010.053). Massive Konstruktion (MR 15) an der Südgrenze von Feld 10. Nach dem Abbau des Felsbrockens und der Bollenstein-Schicht zeigen sich zwei Buntsandstein-Platten und die Fortsetzung der Konstruktion gegen Süden, über die Grabungsgrenze hinaus. Bei der im Bild vorderen Platte handelt es sich um einen umgedreht liegenden Grabstein, siehe Abbildung 28. Von Norden.

liegende Kalkbank zu kommen, die wesentlich härteres Material liefert (Abb. 27; 29). Als der Abbau eingestellt wurde, weil inzwischen wahrscheinlich bessere Kalkvorkommen erschlossen waren, blieb ein ausgedehntes Loch zurück. Dieses verfüllte sich zunächst auf natürliche Weise durch die Einschwemmung von erodiertem Material. Wir konnten beobachten, dass der in Feld 11 für gut anderthalb Monate grossflächig freiliegende weiche Kalkfels sich in kürzester Zeit auflöst, dabei zerbröselnd und bei Regen abgeschwemmt

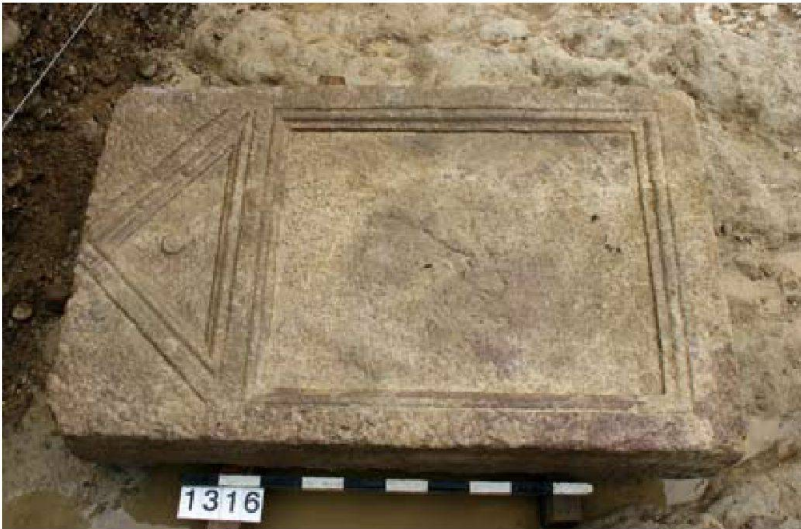
◀ Abb. 28: Augst BL, Hausmatt (Grabung 2010.053). Massive Konstruktion (MR 15) an der Südgrenze von Feld 10. Die in Abbildung 27 sichtbare Buntsandstein-Platte hat sich als Grabstein erwiesen, leider ohne jegliche Spuren im Beschriftungsfeld. Aufnahme nach der Bergung und Reinigung.

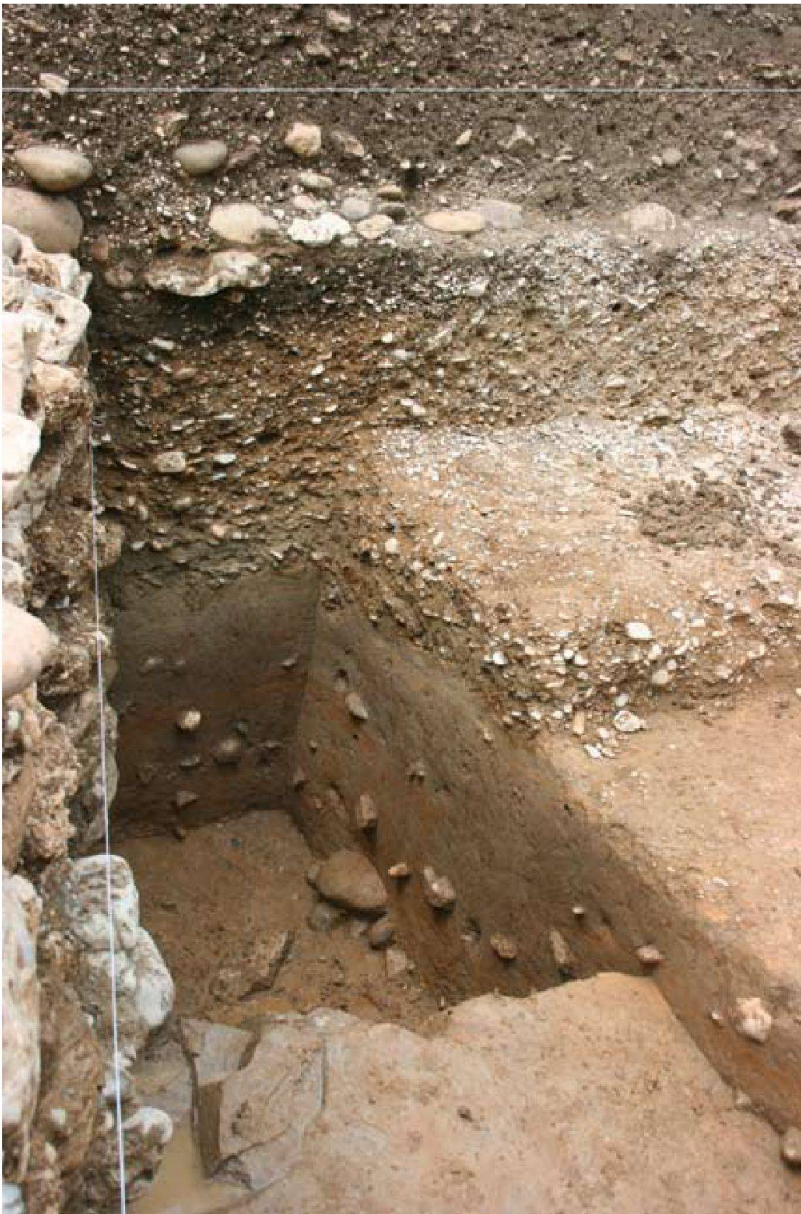
◀ Abb. 29: Augst BL, Hausmatt (Grabung 2010.053). Blick in das verfüllte Loch des Steinbruchs östlich von MR 13 (links angeschnitten). Der Profilschnitt zeigt im unteren Teil die gelbbraunen lehmigen Einschwemmschichten, die zum Teil mit Steinen durchsetzt sind, wobei diese Steine zwischendurch längere Zeit unveränderte Oberflächen anzeigen. Über den eingeschwemmten Schichten liegt die massive Auffüllschicht aus römischer Zeit, bestehend aus einem dicht mit weiss verwitterten Kalksteinsplittern durchsetzten braunen, eher trocken-humosen Material. Darüber liegen Steine, die evtl. Teil eines kleinen Anbaus an «Haus Mitte» sind, ganz oben ist eine braun-humose, ebenfalls recht dicht mit Kalksplittern durchsetzte moderne Auffüllschicht zu erkennen, die auf der gesamten Fläche über den römischen Befunden lag. Vorn im Bild die Oberfläche des abbauwürdigen harten Kalksteins, mit einer deutlichen Abbaukante. Von Süden.

wird. So entstanden im ehemaligen Steinbruch wechselnde Einschwemmschichten, die immer wieder mal etwas römisches Fundmaterial enthalten (Abb. 29–31). Als man sich entschied, an der Westseite der Hausmattstrasse die Überbauung Richtung Ergolz fortzusetzen, wurde der teilweise verfüllte Steinbruch mit einem dunkelbraunen Material aufgefüllt, das durchsetzt war mit verwitterten Kalksteinsplittern und wenigen römischen Funden. Durch diese Schicht hindurch wurden die Fundamente der Häuser teilweise auf

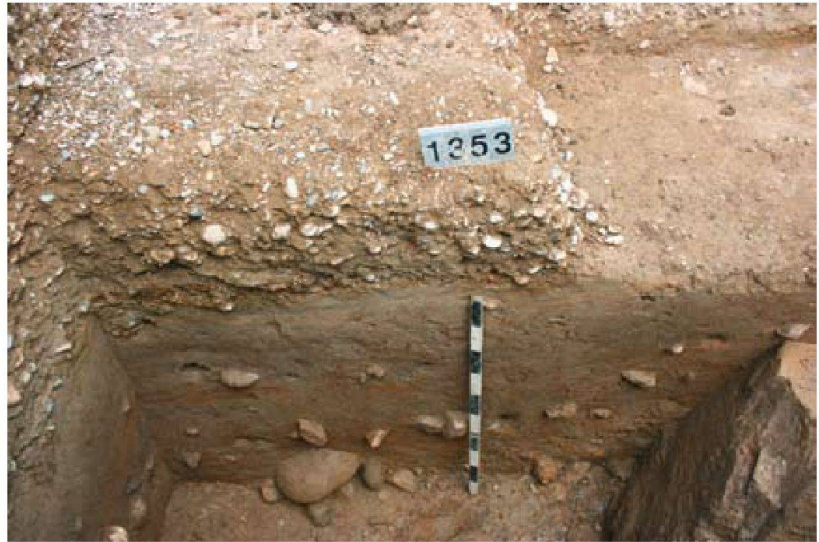
► *Abb. 30: Augst BL, Hausmatt (Grabung 2010.053). Der Profilschnitt aus Abbildung 29 in einer Detailaufnahme. Die unterschiedlichen Einschwemmschichten lassen sich an der Lage der ins Steinbruchloch gerollten Kiesel gut erkennen. Ganz rechts angeschnitten die Abbaukante des Steinbruchs. Von Westen.*

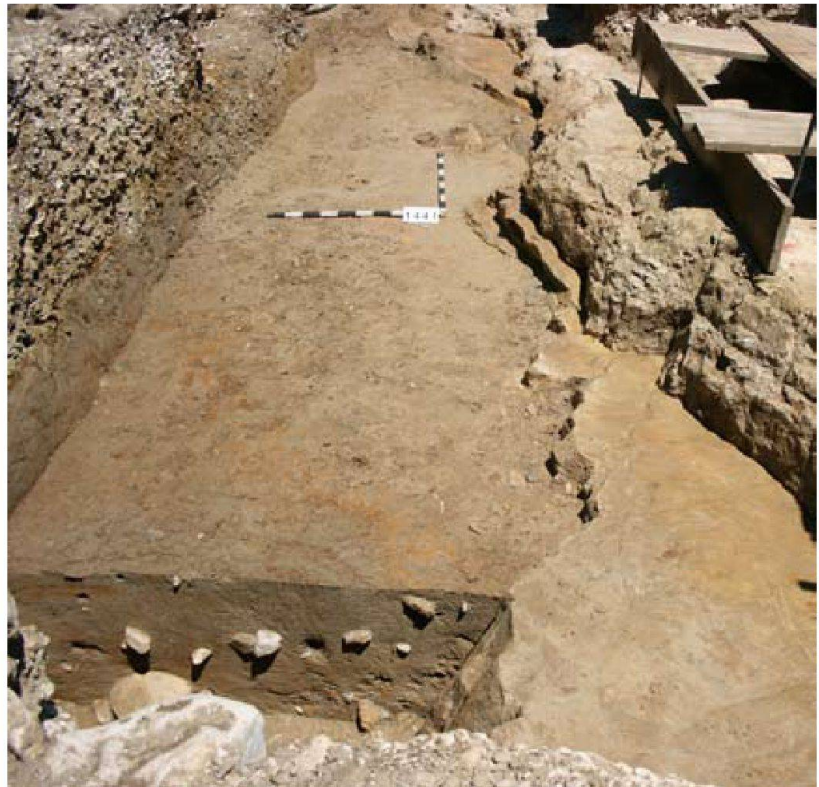
► *Abb. 31: Augst BL, Hausmatt (Grabung 2010.053). Blick von Westen in die innerhalb von Feld 10 freigelegte Partie des Steinbruchs. Links unten der Profilschnitt von Abbildung 29, links die Fläche der Einschwemmschichten (künstliches Niveau), begrenzt durch die Abbaukante des Steinbruchs. Über der glatten Oberfläche der abbauwürdigen Kalkbank liegt der weichere Kalk, der deutliche Abschlagspuren aufweist.*

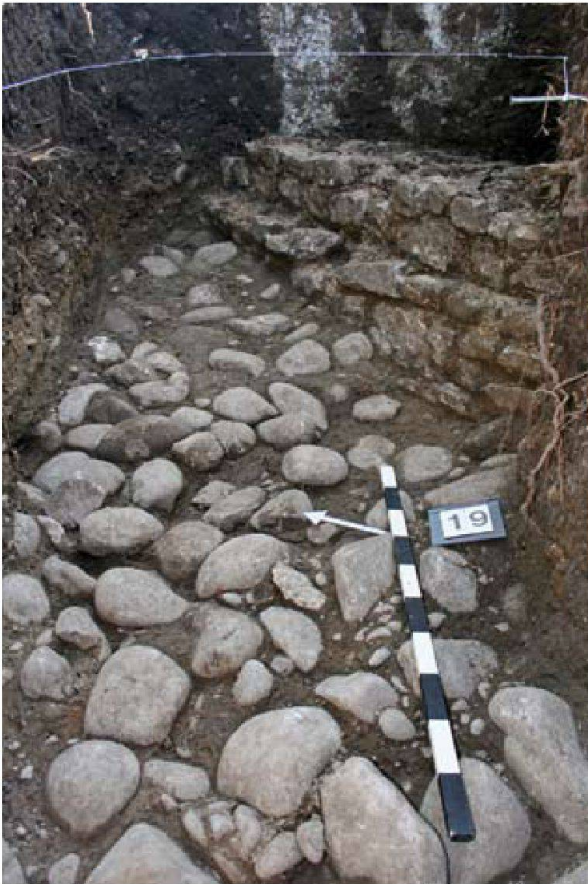
Abb. 33: Augst BL, Obermühle (Grabung 2010.054). Blick von Nordwesten an die Portikusmauer MR 2. Im Vordergrund ist die Steinsetzung aus Geröll zu erkennen.

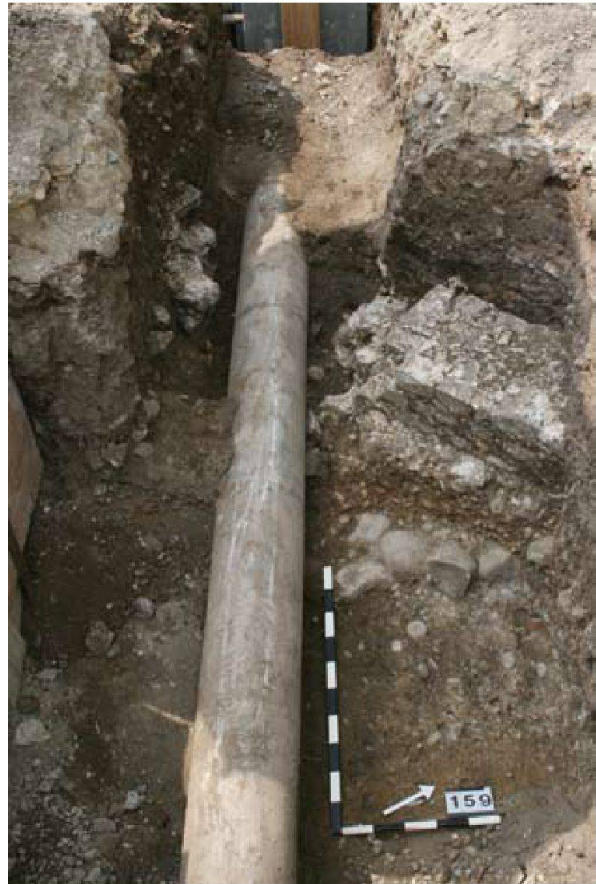
Abb. 34: Augst BL, Obermühle (Grabung 2010.054). Durchbruch für die Kanalisation durch die südliche Gebäudeausenmauer (MR 6) in der Region 9.

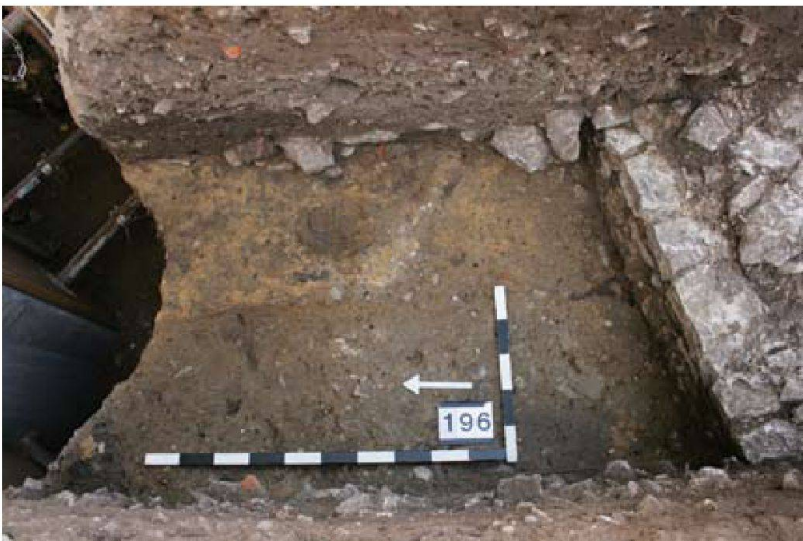
◀ Abb. 35: Augst BL, Obermühle (Grabung 2010.054). Aufsicht auf die Fläche im Innern des Gebäudes in Region 9: Reste eines Lehm-bodens. Rechts ist die südliche Gebäudeausenmauer MR 6 zu erkennen.

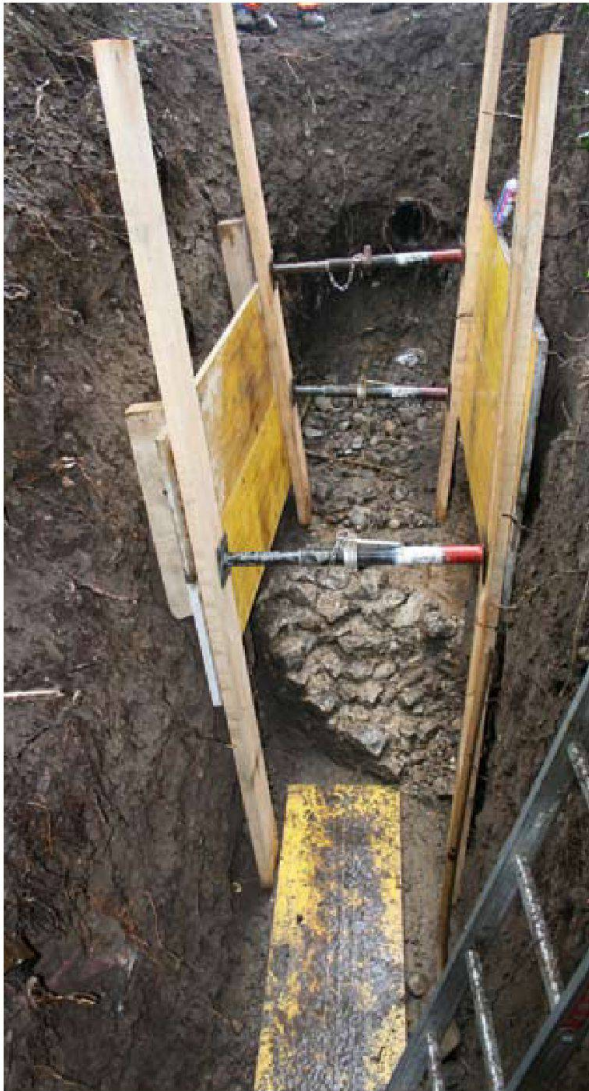
Abb. 36: Augst BL, Obermühle (Grabung 2010.054). Blick von Nordwesten an die im Abhang zur Ergolz zum Vorschein gekommene nördliche Gebäudeausenmauer MR 4.

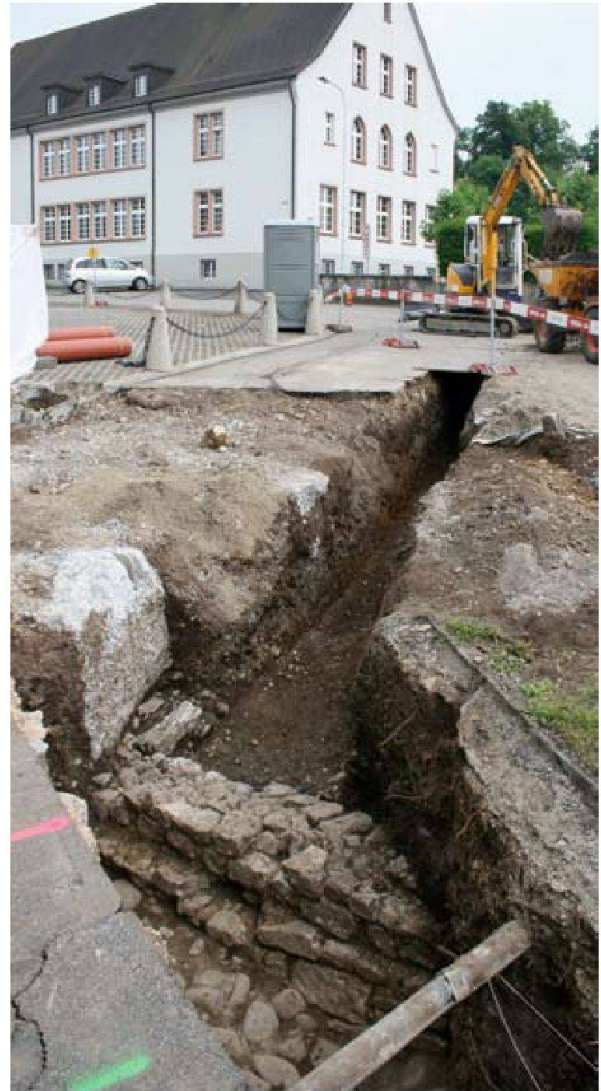
Abb. 38: Augst BL, Obermühle (Grabung 2010.054). Blick von Nordwesten in den Grabenabschnitt, der die römische Nordrandstrasse quert. Im Vordergrund ist die Portikusmauer MR 2 zu sehen; im Hintergrund das Augster Schulhaus.

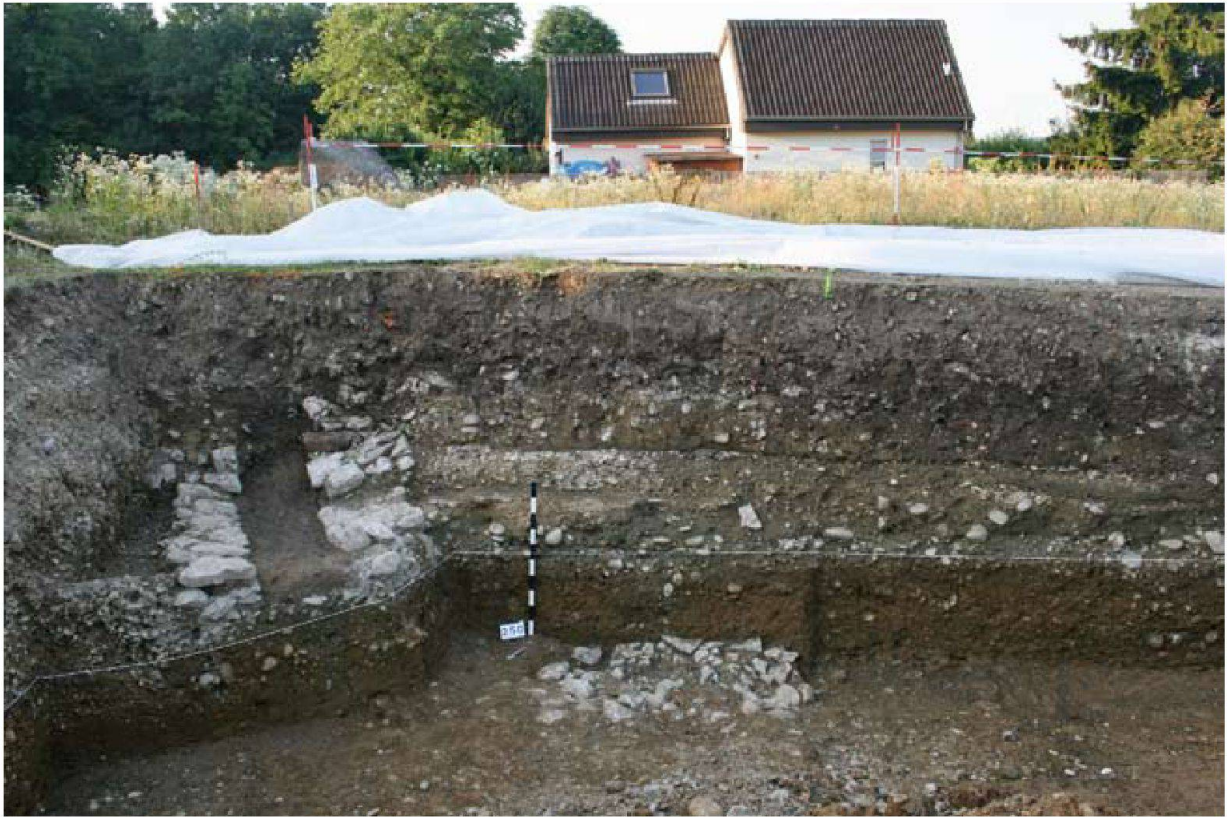
Abb. 39: Augst BL, Obermühle (Grabung 2010.054). Blick von Nordwesten an den Grabungsrand der südlichen Baugrube. Im Profil zeichnen sich gut die Schichten in der Nord-Portikus der Region 9D und der Abwasserkanal (MR 7 und MR 8) ab.

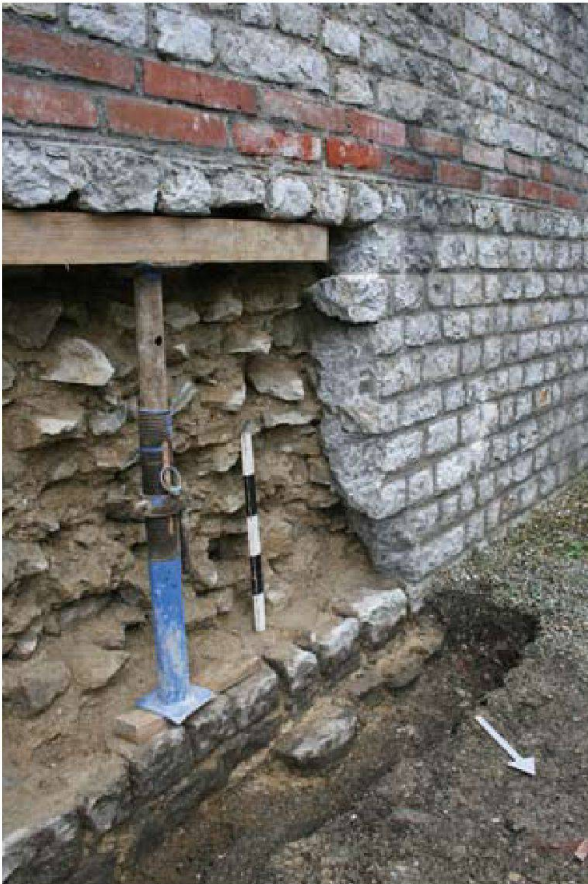
Abb. 40: Augst BL, Basilica (Grabung 2010.055). Ansicht an die Basilica-Stützmauer, nachdem die Mauerschale entfernt worden ist. Rechts ist nur noch eine dem antiken Mauerwerk vorgeblendete frühere Restaurierung erhalten. Im Graben am Fusse der Mauer ist das vorkragende Mauerstück zu erkennen.

mentmörtel ausgefugt worden, der an vielen Stellen ausgebrochen war, wodurch Wasser in den Mauerwerk eindringen konnte. Nebst dem Eindringen von Wasser zeigten sich auch Schäden in Form von Rissen in der Mauerschale der Stützmauer sowie an einem der Stützpfeiler, die behoben werden mussten. Die Restaurierungsarbeiten wurden von der Firma M. Fux AG im Auftrag des Leiters Monumentenrestaurierung Donald F. Offers durchgeführt.

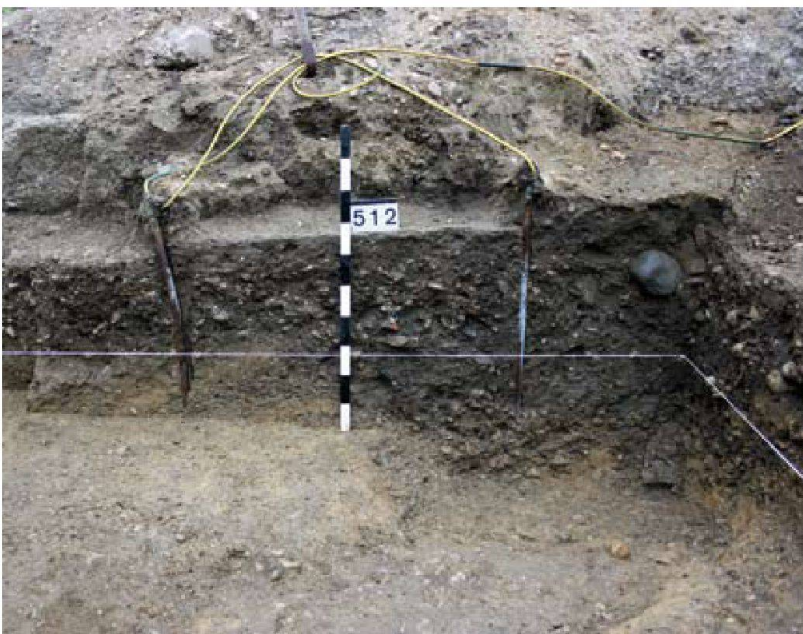
◀ Abb. 44: Augst BL, Sägeerei Ruder (Grabung 2010.056). Blick an den östlichen Grabungsrand mit einer sich darin abzeichnenden Grabgrube Abtrag 3.027. Die Grube wird von einem Erdungspfahl durchschlagen.

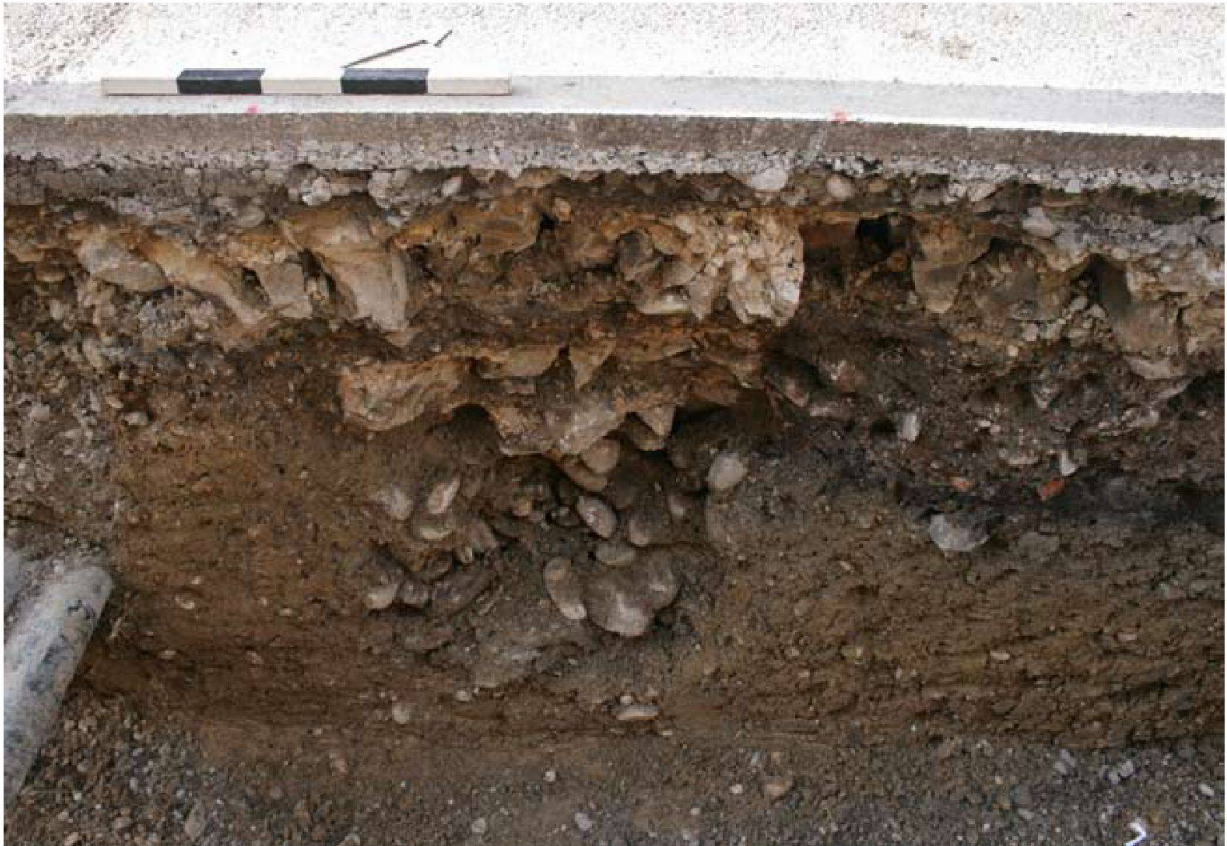
Abb. 53: Augst BL, Poststrasse (Grabung 2010.057). Mauer MR 2 im Westprofil des Grabens. Fast unmittelbar darüber liegt die Bruchstein-Stückung der modernen Strasse. Gegen Norden, auf dem Bild gegen rechts, ist die unmittelbar anschließende Brandschicht zu erkennen, die ein Zeugnis des römischen Gräberfeldes entlang der Südseite der Basiliastrasse ist (siehe auch Abb. 54). Von Osten.

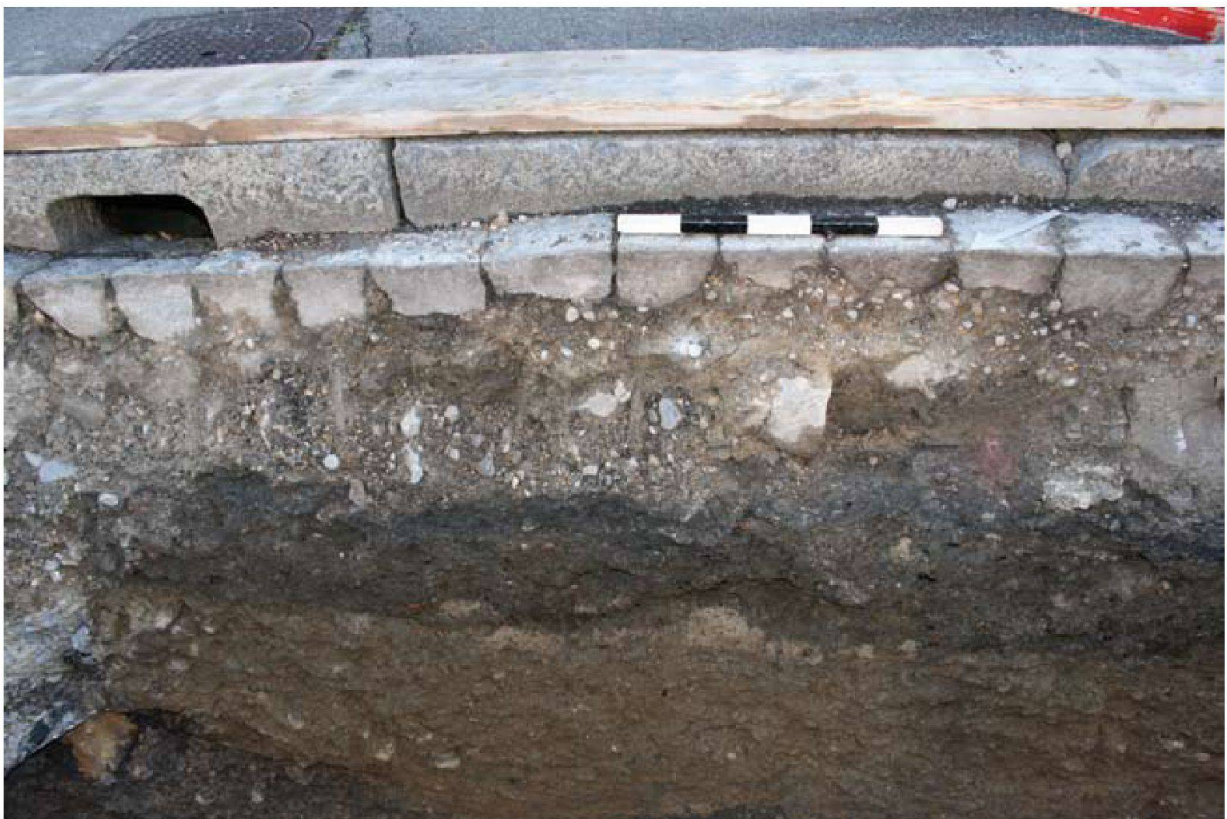
Abb. 54: Augst BL, Poststrasse (Grabung 2010.057). Nördlicher Teil der Brandschicht von Abbildung 53, hier im Ostprofil des Leitungsgrabens. Von Westen.

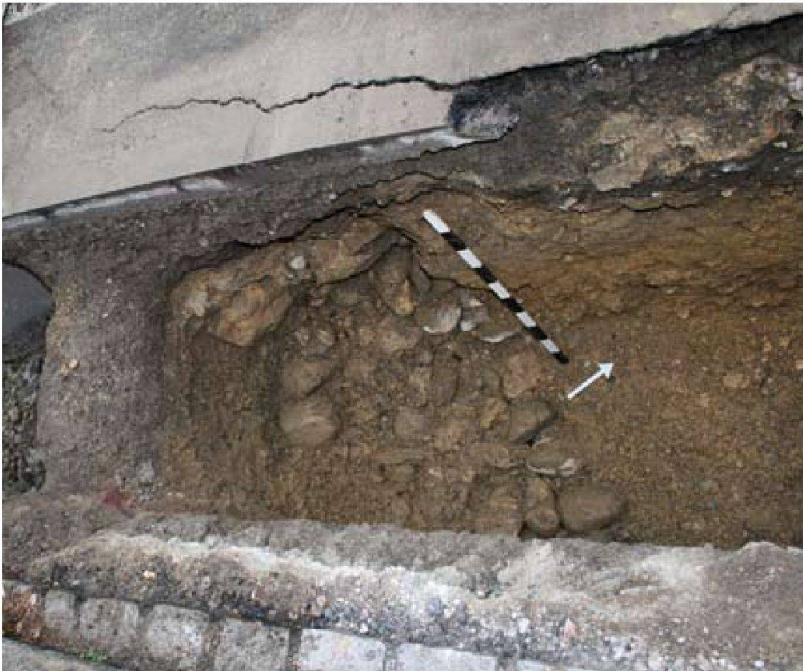
◀ Abb. 55: Augst BL, Poststrasse (Grabung 2010.057). Aufsicht auf das aus Rundkieseln bestehende Fundament von Mauer MR 3, deren gemörtelte Partie im Westprofil des Leitungsgrabens sichtbar ist (oben links). Ganz links der Rest einer modernen Senkgrube. Von Osten und oben.

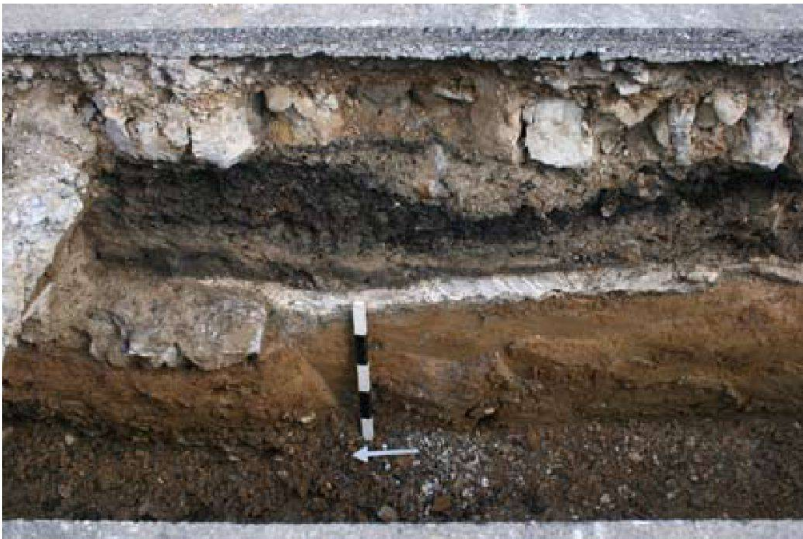
◀ Abb. 56: Augst BL, Poststrasse (Grabung 2010.057). Mauer MR 6 (links Mitte) mit anschließender Sumpfkalkschicht im Ostprofil des Leitungsgrabens. An der Unterkante war die Schicht hart, ansonsten war das weisse Material weich und schmierig. Die darüberliegenden Schichten sind neuzeitlichen Ursprungs und vermutlich sekundäre Verfüllungen der Sumpfkalkgrube. Von Westen.

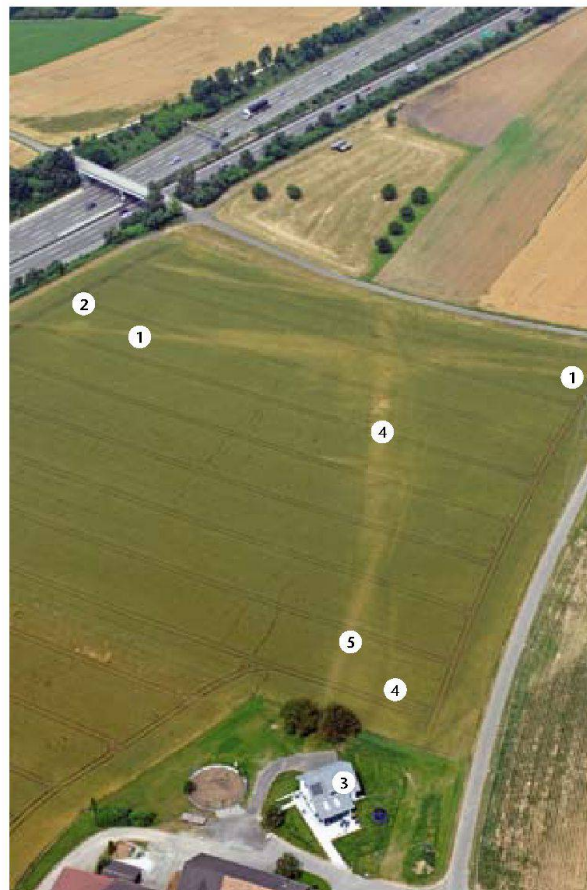
Abb. 57: Augst BL, Luftbildprospektion (Aktennummer 2010.088). 1 Westliche Stadtmauer, im Mittelgrund von links nach rechts quer über das Bild laufend, inklusive innen angebautem Halbrundturm 2 links nahe der Autobahn. Unten Mitte das 2009 neu erstellte Wohnhaus 3. Der breite, teils weniger deutliche Streifen im Acker 4 zeigt die römische Aventicumstrasse an, der schmalere und hellere Streifen 5, der das römische Strassenträse schweifend kreuzt, markiert den ehemaligen Zugang zum Feldhof, welcher durch die beiden Bäume neben dem Neubau oberirdisch noch markiert wird. Siehe auch die folgende Abbildung 58. Von Südwesten und oben.

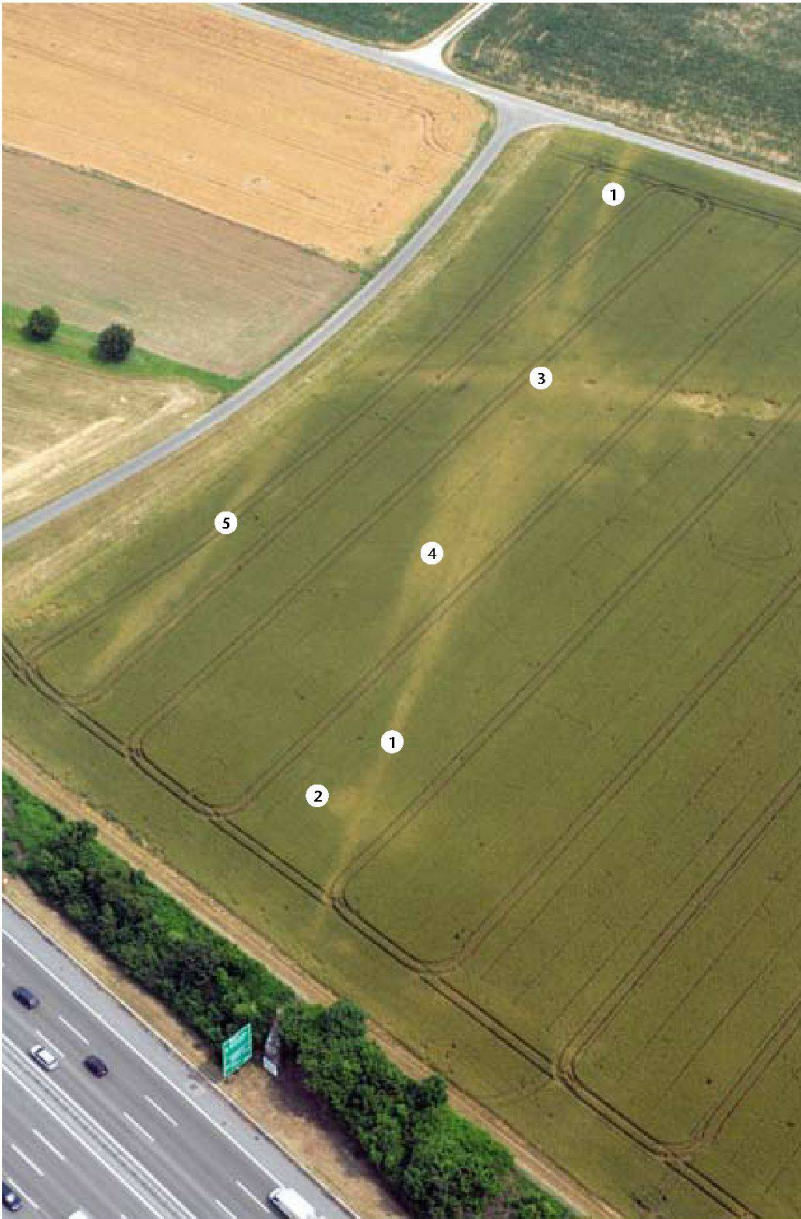
◀ Abb. 58: Augst BL, Luftbildprospektion (Aktennummer 2010.088). Östlicher Teil des Ackers von Abbildung 57, mit näherem Blick auf die Situation der westlichen Stadtmauer 1, dem innen angebauten Halbrundturm 2 und dem Westtor 3. Gut erkennbar ist die unmittelbar innerhalb der Stadtmauer verlaufende römische Westmauerstrasse 4, links etwa parallel dazu wahrscheinlich die römische Amphitheaterstrasse 5. Deutlich ist die Verbindung zwischen Bodenmerkmal und konserviertem Stumpf der Westmauer unmittelbar an der Autobahn, rechts der grünen Wegweisertafel zu sehen. Von Westnordwesten und oben.
