**Artikel:** Ausgrabungen in Kaiseraugst im Jahre 2010

# Ausgrabungen in Kaiseraugst im Jahre 2010

Cédric Grezet

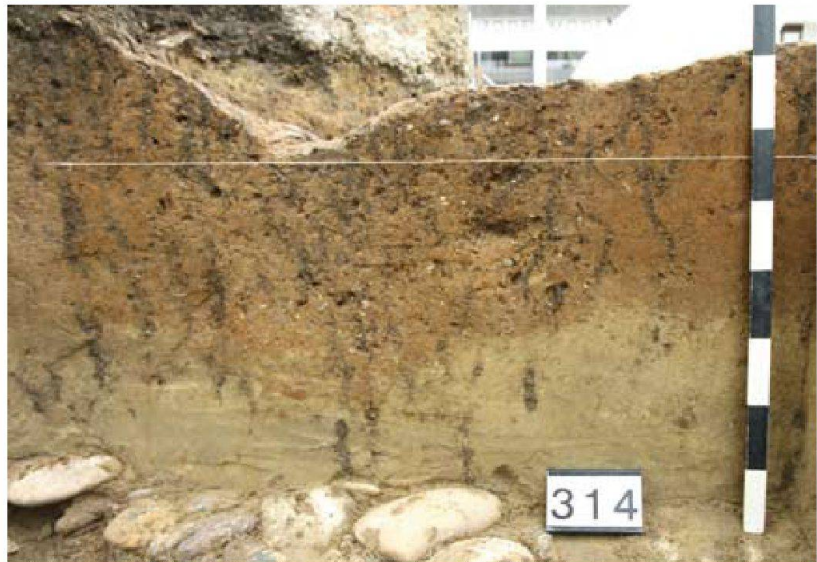
► Abb. 8: Kaiseraugst AG, Autoeinstellhalle Löwen (Grabung 2010.001). Möglicher Teuchel-leitungsgraben im Profil.

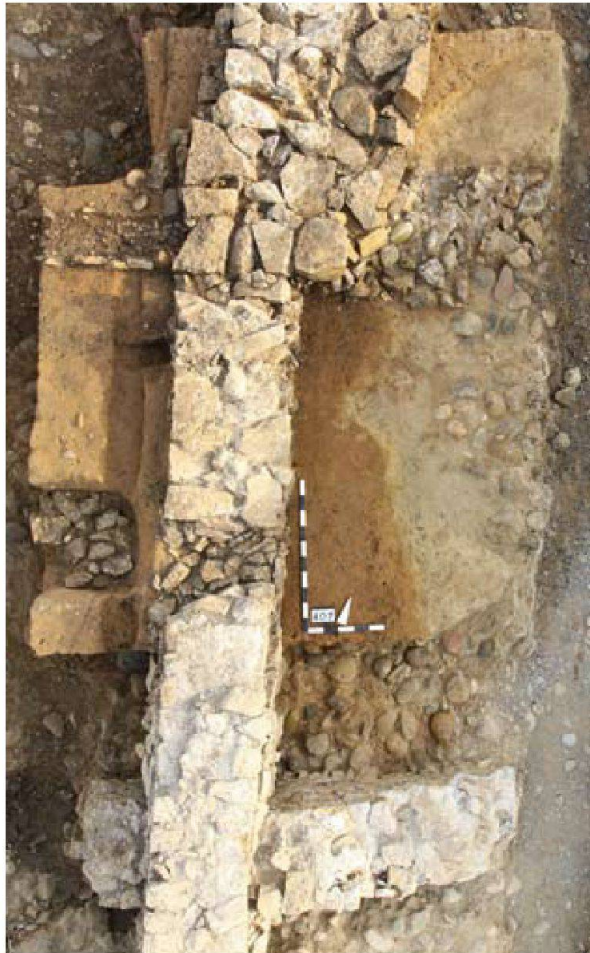
Abb. 11: Kaiseraugst AG, Autoeinstellhalle Löwen (Grabung 2010.001). Blick von Süden auf MR 15. Im Norden ist sie gegen die Ecke MR 32/MR 47 gebaut. Unten im Bild ist die ältere MR 16 sichtbar. Auf der Westseite liegen Fundamentschüttung MR 9 und, nördlich davon, Balkengraben MR 8.

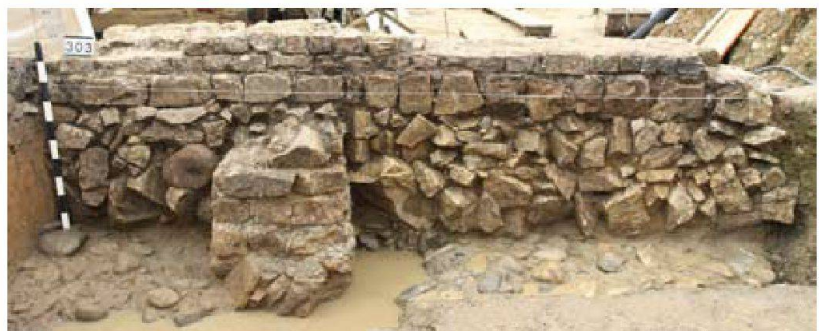
► Abb. 12: Kaiseraugst AG, Autoeinstellhalle Löwen (Grabung 2010.001). Blick von Westen auf MR 15. Die ältere MR 16 ist bis auf das Niveau der Ausgleichslage von MR 15 abgebrochen.

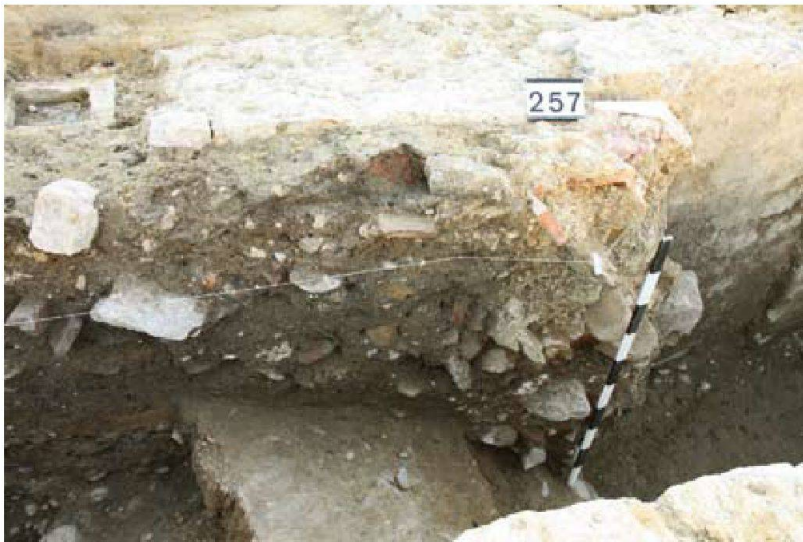
◀ Abb. 22: Kaiseraugst AG, Autoeinstellhalle Löwen (Grabung 2010.001). Die Verfüllungen im unteren Bereich des Kellerhalses weisen einen markanten vertikalen Bruch auf. Der Grobschutt des Kellers gelangte nicht in den Zugang, weil eine hölzerne Einrichtung (aber nicht die Türe) an dieser Stelle gestanden haben muss.

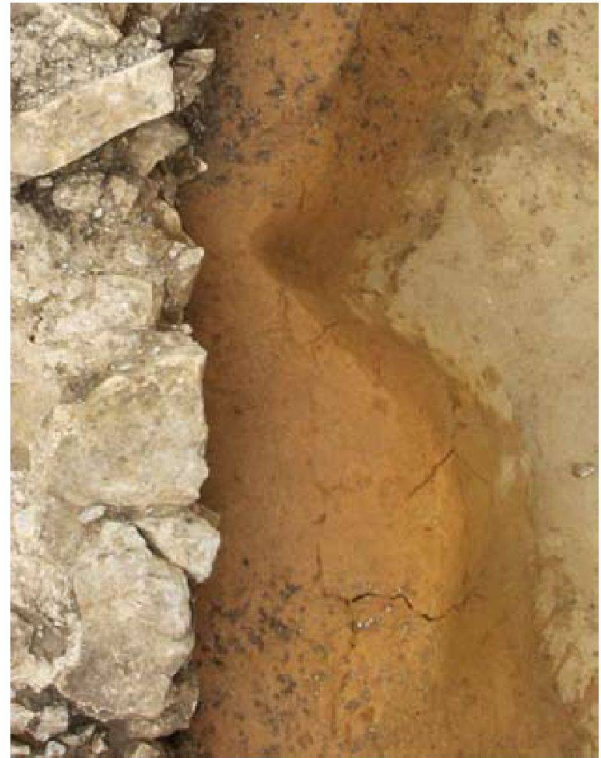
Abb. 26: Kaiseraugst AG, Autoeinstellhalle Löwen (Grabung 2010.001). Die Zone ohne Wurzelspuren rechts von MR 15 ist ein eindeutiger Beweis dafür, dass hier eine Mauer gestanden haben muss (in diesem Fall die spätantike MR 4). Blick von Süden.

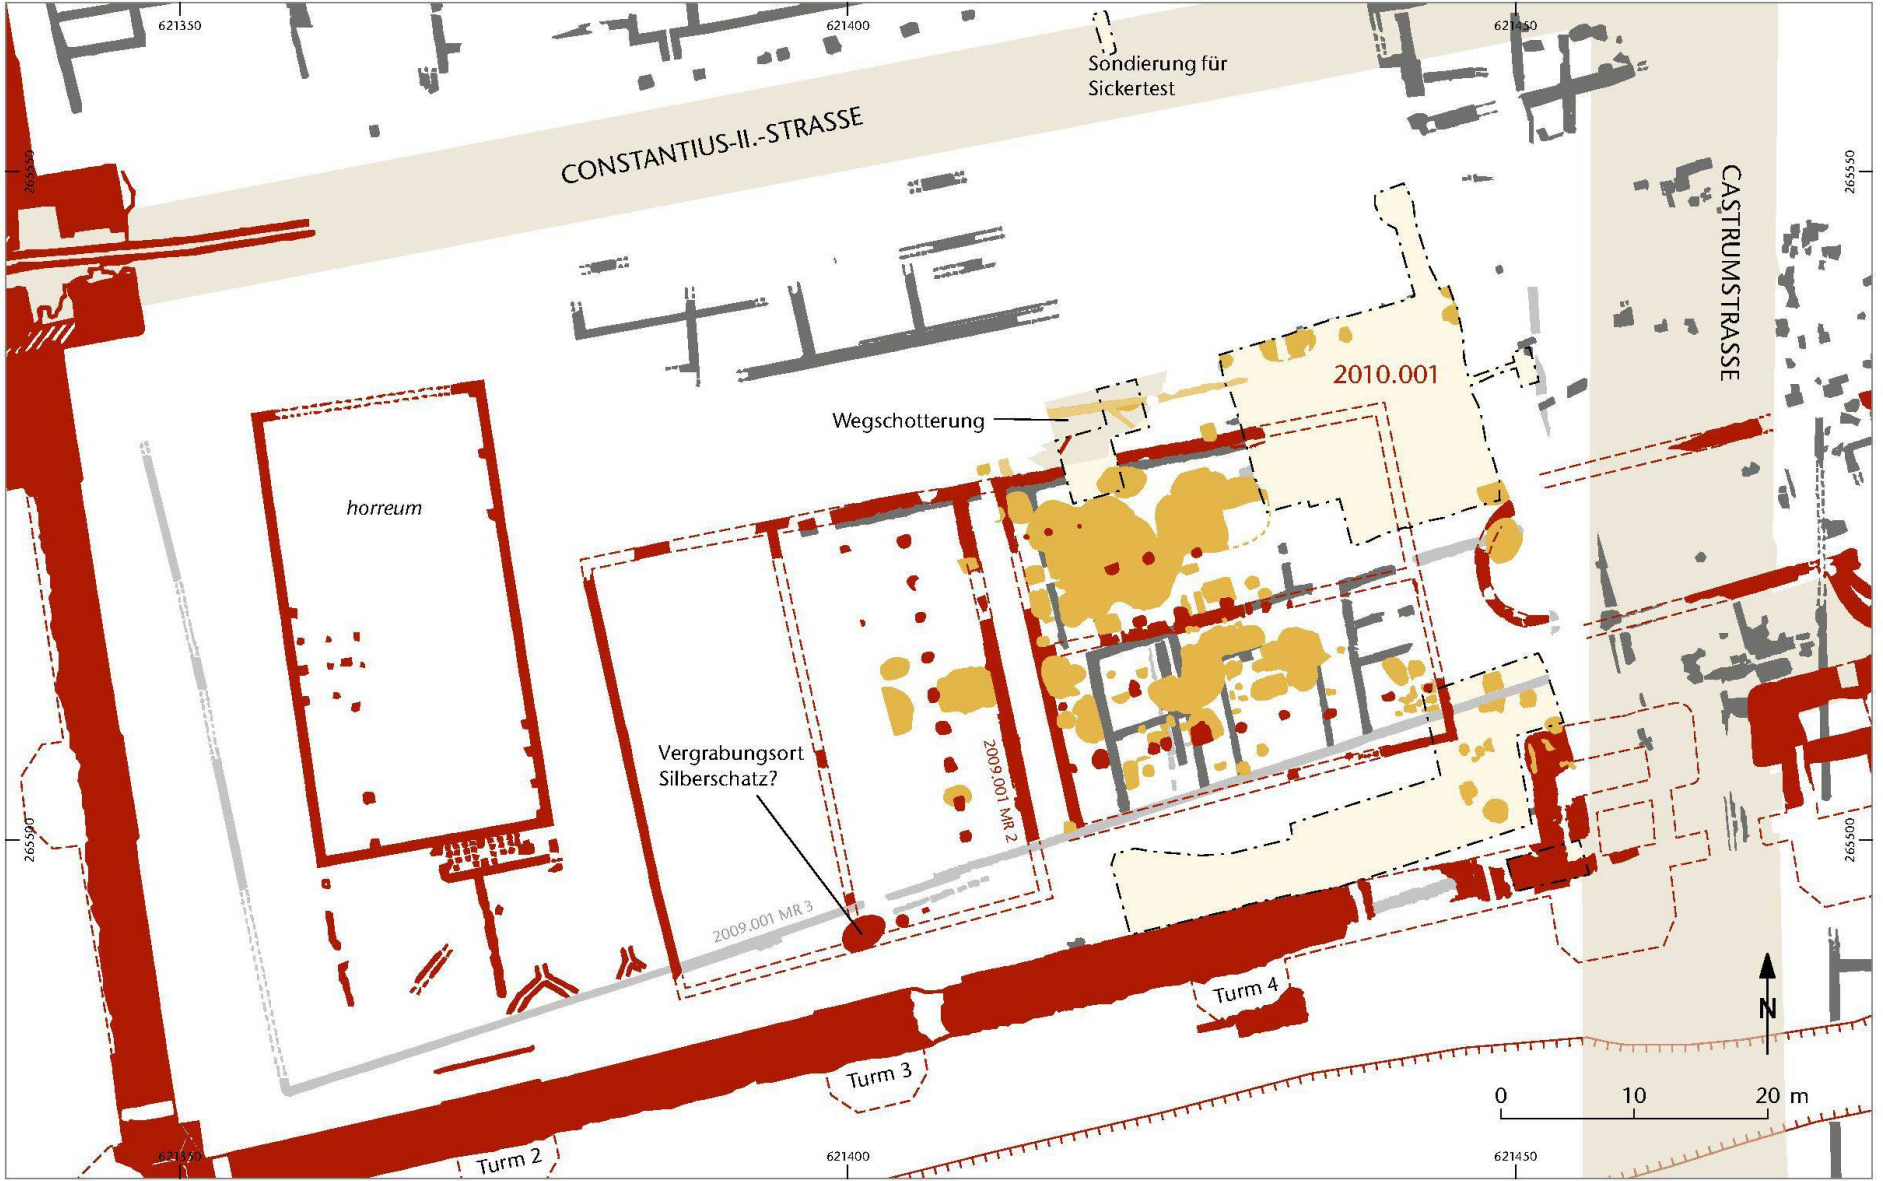
◀ Abb. 27: Kaiseraugst AG. Übersichtsplan des südwestlichen Quadranten des *Castrum Rauracense*. Die mit Sicherheit der Spätantike zuweisbaren Strukturen sind rot ausgeführt. M. 1:550.

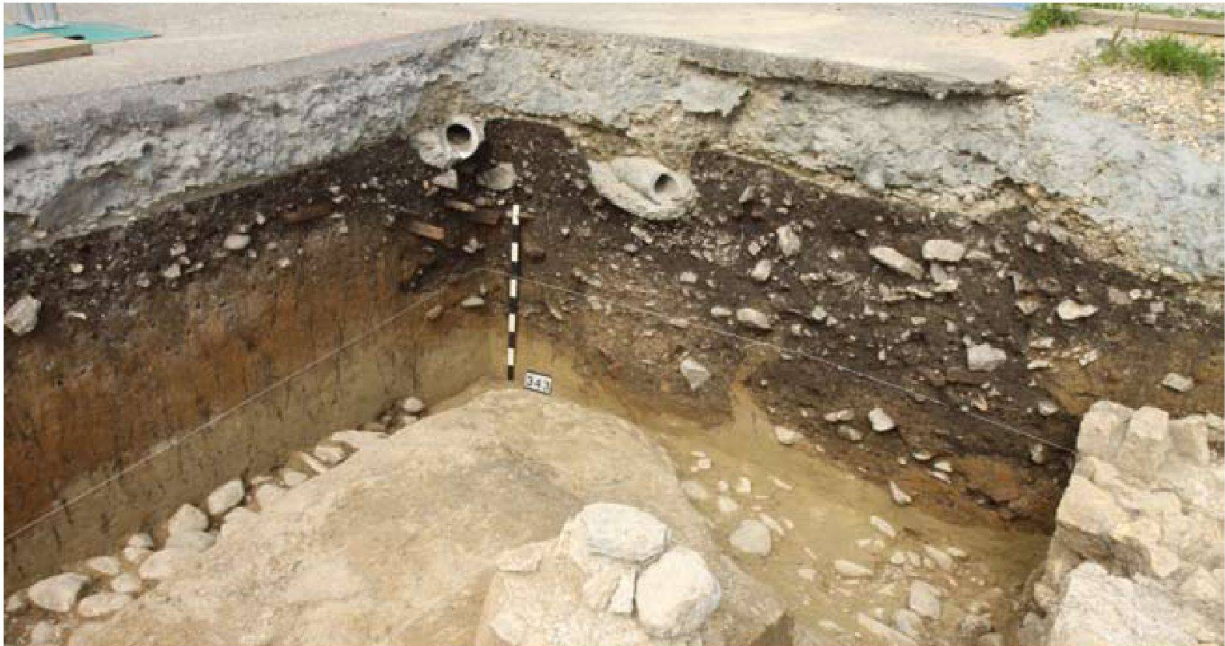
Abb. 28: Kaiseraugst AG, Autoeinstellhalle Löwen (Grabung 2010.001). Blick von Südwesten auf die nordöstliche Grabungsecke. In den Profilen, vor allem rechts im Bild, sind mehrere spätantike Gruben sichtbar. Der solidus (Abb. 29) kam in der Grube ganz rechts zutage.

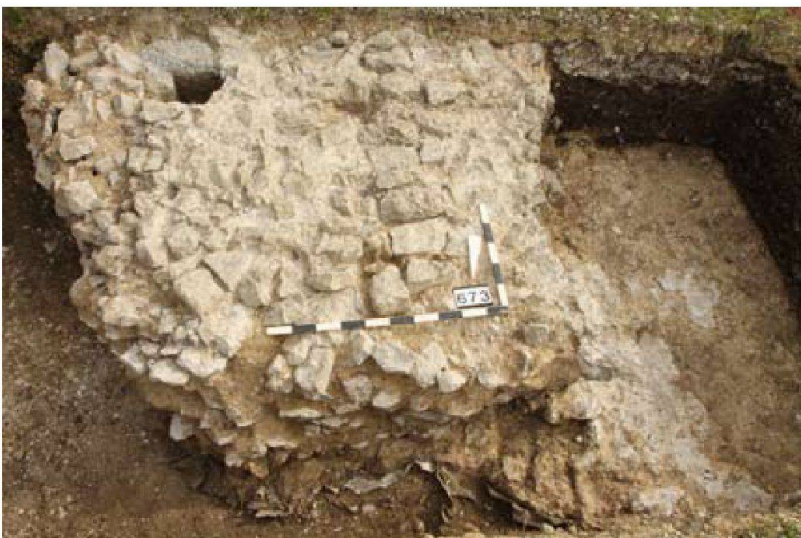
◀ Abb. 30: Kaiseraugst AG, Autoeinstellhalle Löwen (Grabung 2010.001). Blick von Norden auf den wieder ausgegrabenen Kern der Kastellmauer (MR 1). Rechts im Bild der noch nie freigelegte Bereich der Mauer.

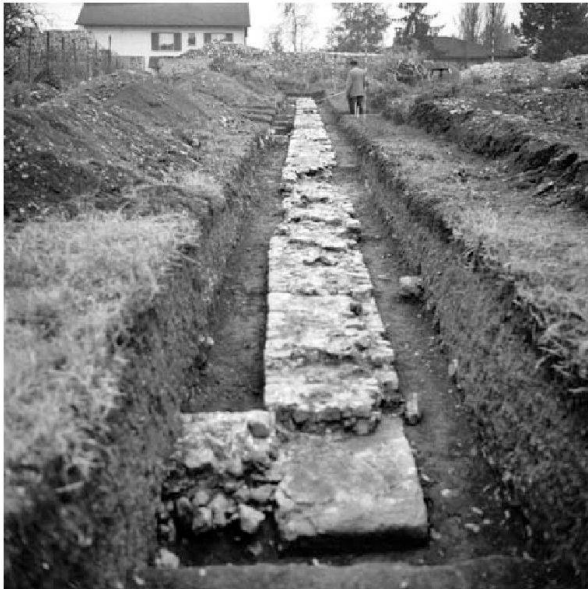
Abb. 31: Kaiseraugst AG, Neubau Turnhalle und Kastell-Westmauer (Grabung 1961.001). Die ganze Westmauer des horreum bei ihrer Freilegung im Jahre 1961. Leider ist auch die Grabungsart ersichtlich, die sich vorwiegend auf das Verfolgen der Mauerzüge beschränkte (laut Tagebucheintrag vom 14.06.1961 von R. Laur-Belart wegen «Geld, Zeit und Leutemangel»). Blick von Norden.

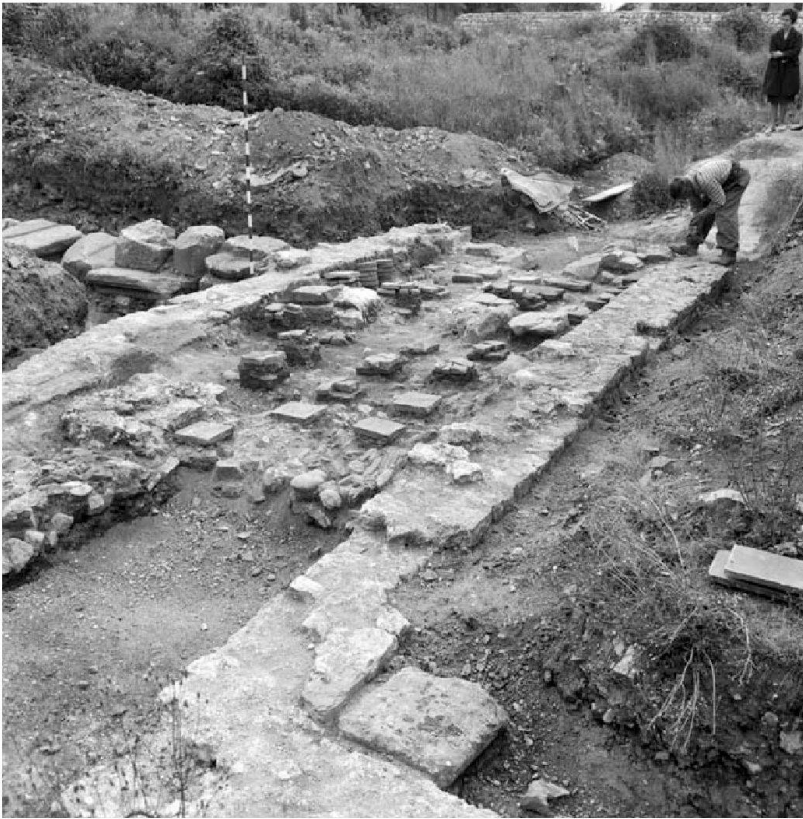
◀ Abb. 32: Kaiseraugst AG, Neubau Turnhalle und Kastell-Westmauer (Grabung 1961.001). Blick von Nordosten auf den im Jahre 1961 ausgegrabenen Hypokaust, der südlich an das horreum anschliesst.

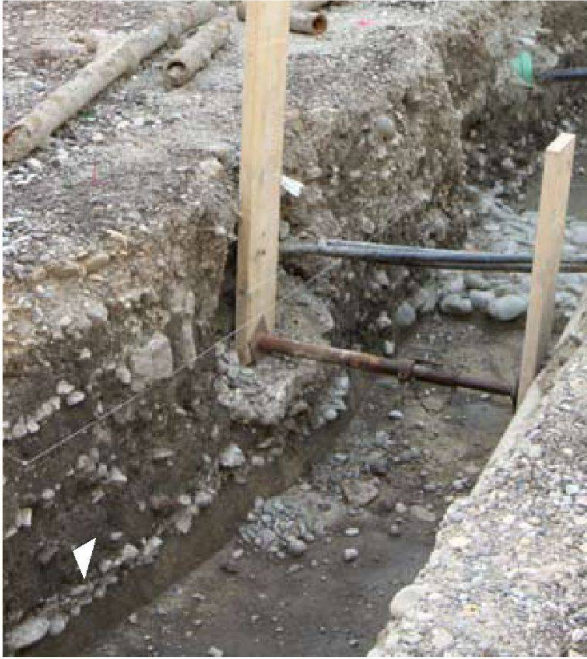
Abb. 44: Kaiseraugst AG, Sanierungen Kirchgasse/Fährweg (Grabung 2010.011). Mittelalterliche Wegrollierung in Ostprofil P1 vor Scheune Kirchgasse Haus 21. Schmurhöhe: 266,60 m ü. M.

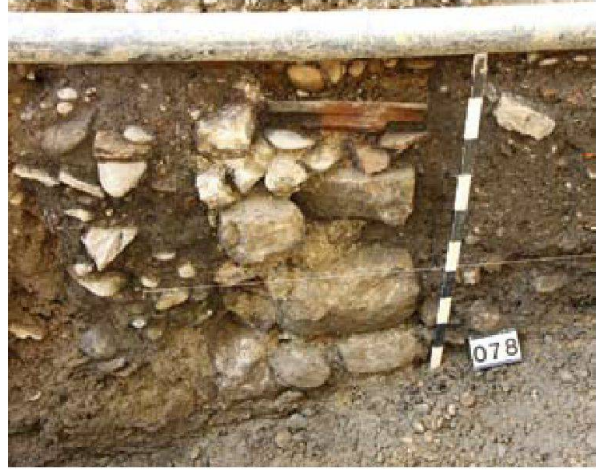
Abb. 45: Kaiseraugst AG, Sanierungen Kirchgasse/Fährweg (Grabung 2010.011). Mittelalterliche Mauer MR 2 in Südprofil P5. Östlich der Mauer Grabenansatz mit Verfüllungen; westlich der Mauer humose Planien des Kirchhofplateaus. Schmurhöhe: 265,60 m ü. M.

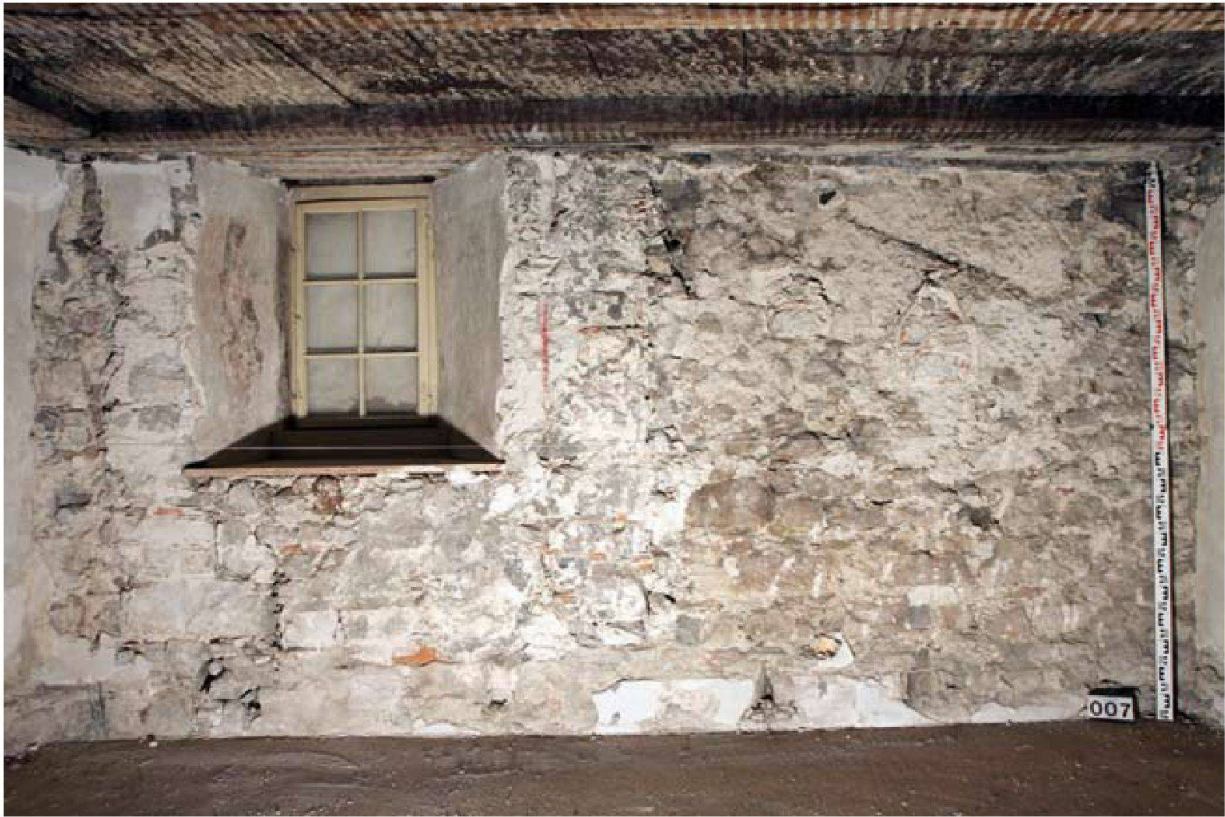
Abb. 51: Kaiseraugst AG, Bauuntersuchung Kirchgasse (Grabung 2010.217). Westfassade Kirchgasse Haus 4, Stube 1. OG.

Im 17. und 18. Jahrhundert sind die ersten aus Stein errichteten Bauernhäuser an der benachbarten Dorfstrasse belegt, das Strassendorf festigt sich. In diese Zeit wird auch der Durchbruch der westlichen Umfassungsmauer fallen und das Vorgängergebäude zur heutigen Kirchgasse Haus 4 entstanden sein (Abb. 50; 51)<sup>146</sup>. Im 18. und 19. Jahrhundert folgen auch
