**Zeitschrift:** Jahresberichte aus Augst und Kaiseraugst  
**Herausgeber:** Augusta Raurica  
**Band:** 36 (2015)

**Artikel:** Ausgrabungen in Kaiseraugst im Jahre 2014  
**Autor:** Grezet, Cédric  
**DOI:** <https://doi.org/10.5169/seals-760317>

# Ausgrabungen in Kaiseraugst im Jahre 2014

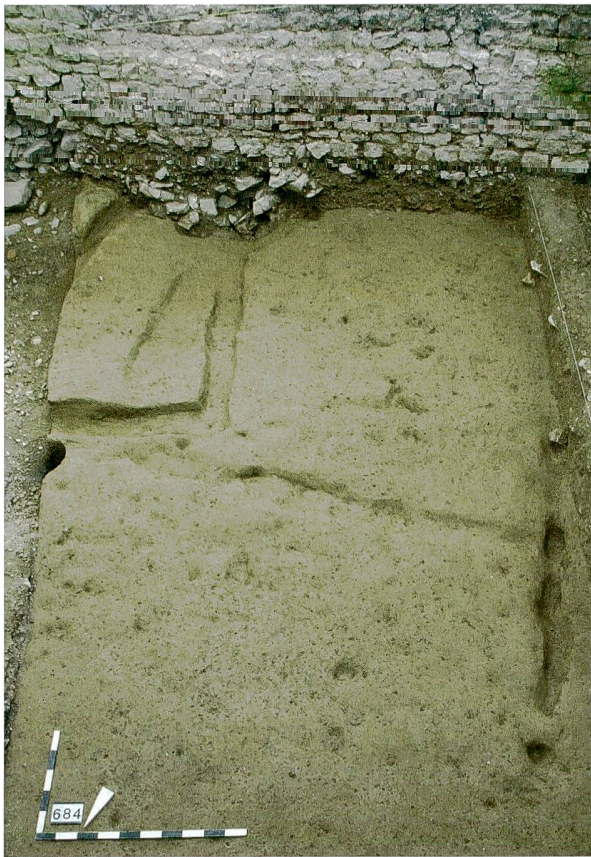
Abb. 20: Kaiseraugst AG, Umbau Dorfstrasse 29 (Grabung 2014.008). Die geleerten Gräbchen aus den Holzbauzuständen. Die beiden unterschiedlichen Orientierungen sind gut erkennbar. Blick von Norden.

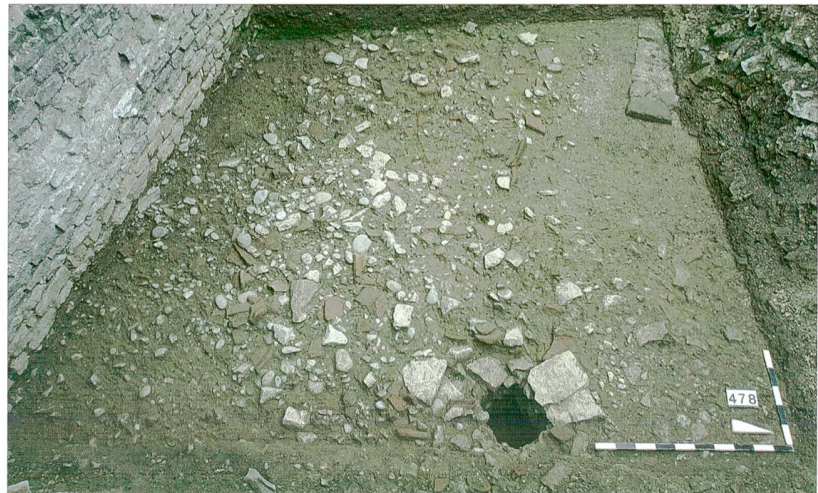
Abb. 27: Kaiseraugst AG, Umbau Dorfstrasse 29 (Grabung 2014.008). Die Hofschotterung nördlich vom grossen Steinbau. Oben rechts liegt MR 20. Blick von Osten.

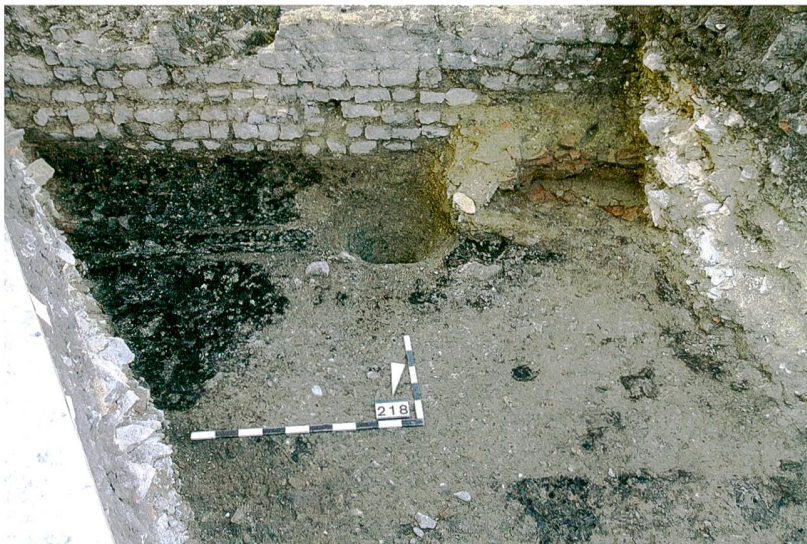
Abb. 31: Kaiseraugst AG, Umbau Dorfstrasse 29 (Grabung 2014.008). Reste von verkohlten Brettern des Holzbodens. In einer zweiten Phase wurde Feuerstelle 3 (oben rechts) darüber errichtet. Blick von Norden.

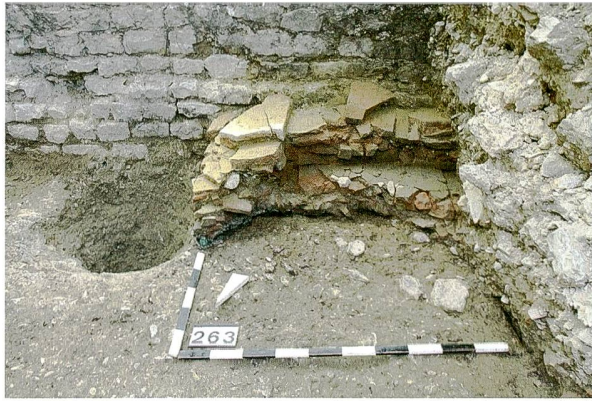
Abb. 32: Kaiseraugst AG, Umbau Dorfstrasse 29 (Grabung 2014.008). Feuerstelle 3 von Norden. Der verkohlte Holzboden aus der ersten Phase ist unter der Feuerstelle gut sichtbar.

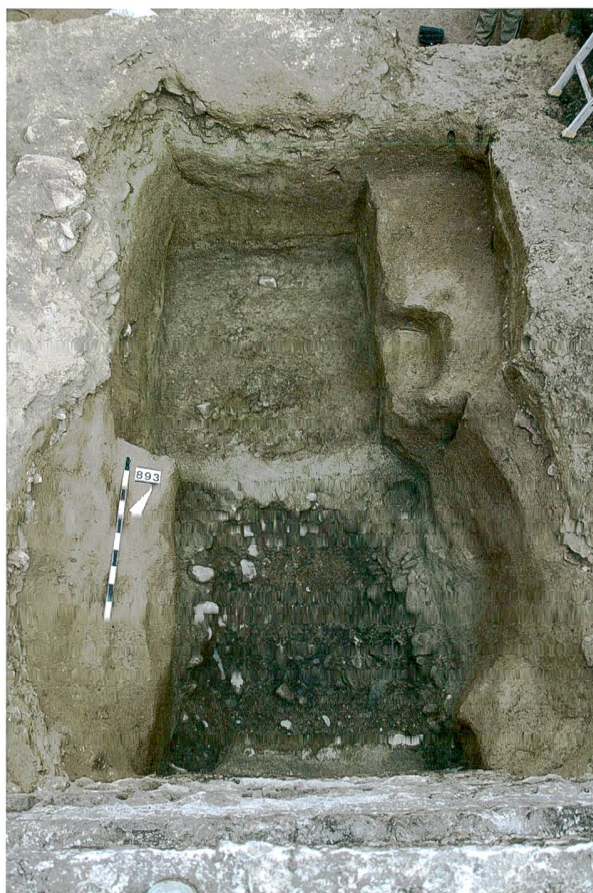
Abb. 34: Kaiseraugst AG, Umbau Dorfstrasse 29 (Grabung 2014.008). Rechteckige Kellergruben nördlich der Zumauerung MR 64. Blick von Süden.

Im grossen Steinbau liegen graue Planien über gewissen Mörtelböden. Eventuell finden hier Veränderungen gleichzeitig mit der Gassenerhöhung und der zweiten Nutzung im nördlichen Gebäude statt. Der Durchgang in MR 45 wird mit MR 64 zugemauert (Abb. 26). Im Raum MR 33/MR 21/MR 45 werden zwei beinahe quadratische Gruben abgetieft, wobei wir annehmen, dass die südliche älter ist als die nördliche. Spuren von Holzverschalung und Eckpfosten weisen darauf hin, dass es sich um Kellergruben handeln könnte (Abb. 34). Die Gruben sind bis zu 2,15 m × 2,10 m gross und bis zu 2,20 m tief. Mangels nachweisbaren Nutzungshorizonten auf der Planieoberfläche in diesem Raum, die dem Abtiefungsniveau der Gruben entspricht, könnte man hier einen weiteren Holzboden postulieren. Eine erste Durchsicht der Funde datiert sowohl die Planie wie auch die Grubenverfüllungen ins frühere 3. Jahrhundert<sup>50</sup>.

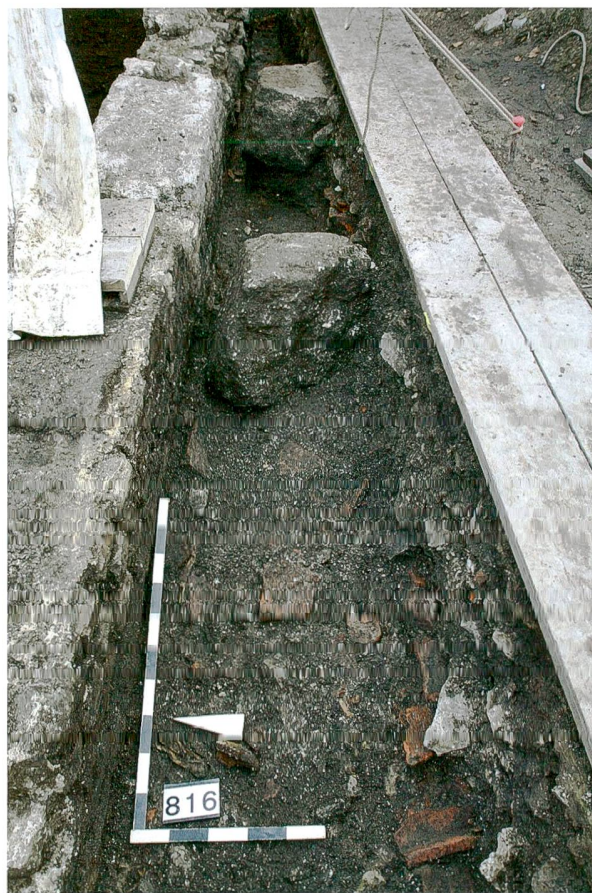
Abb. 35: Kaiseraugst AG, Umbau Dorfstrasse 29 (Grabung 2014.008). Die grossen Steine südlich von MR 63 sind eventuell als Säulenfundamente zu interpretieren. Blick von Westen.

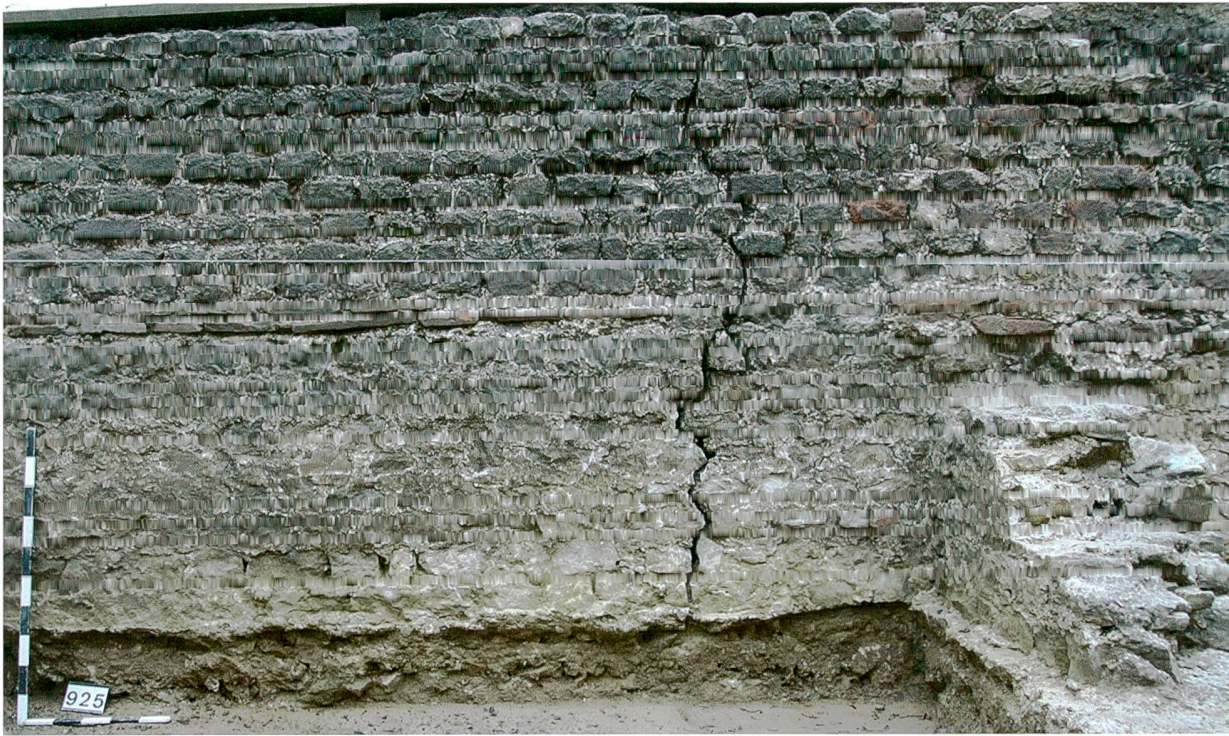
Abb. 39: Kaiseraugst AG, Umbau Dorfstrasse 29 (Grabung 2014.008). Blick von Osten auf das Osthaupt von MR 1/MR 21. Die beiden Mauern werden hier durch ein ein- bis zweilagiges Ziegelband als Ausgleichslage für die spätantike MR 1 getrennt. Durch beide Mauern verläuft ein ausgeprägter Riss, der auf statische Probleme hinweist. Unten rechts MR 33, die mit MR 21 im Verband steht. Schnurhöhe 267,10 m ü. M.

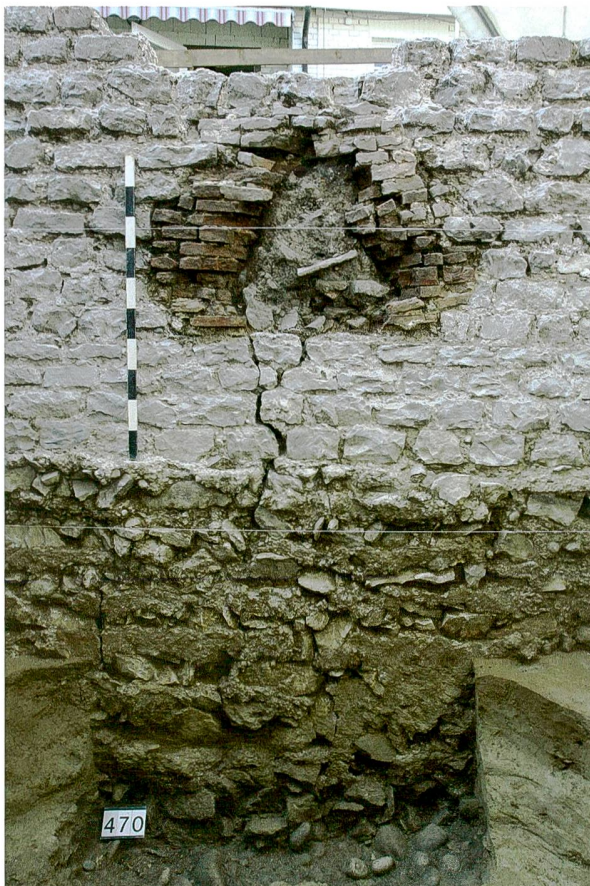
Abb. 40: Kaiseraugst AG, Umbau Dorfstrasse 29 (Grabung 2014.008). Blick von Norden auf das Nordhaupt von MR 19 und der spätantiken MR 2 mit dem Praefurnium MR 14. Der unterschiedliche Baucharakter der beiden Mauern ist auf den ersten Blick ersichtlich. Das massive, gemörtelte Fundament von MR 19 reicht bis auf den anstehenden Rheinschotter hinunter. Ein Riss setzt im Fundamentbereich von MR 19 an und reicht bis zum Praefurnium MR 14. Schnurhöhen: 265,60 und 266,60 m ü. M.

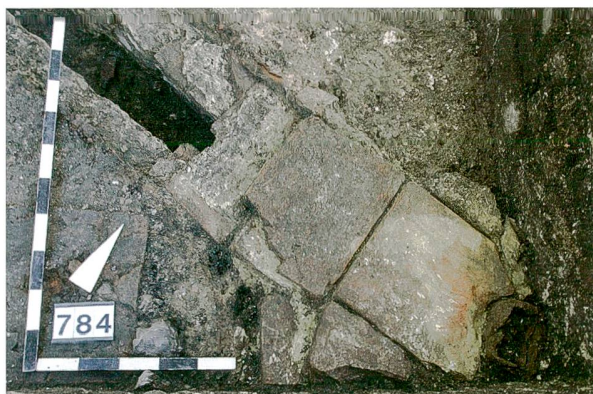
Abb. 43: Kaiseraugst AG, Umbau Dorfstrasse 29 (Grabung 2014.008). Detail des Seitenkanals MR 47/MR 48 in der Raumecke MR 1/MR 42. Auf der Kanalabdeckung aus Ziegelplatten wurde der Mörtel entfernt. In der Ecke hat es einen senkrecht stehenden tubulus, der als letzter Rest eines Rauch- und Heizgasabzugs in situ erhalten ist. Links im Bild die Feuerstelle 5. Blick von Südosten.

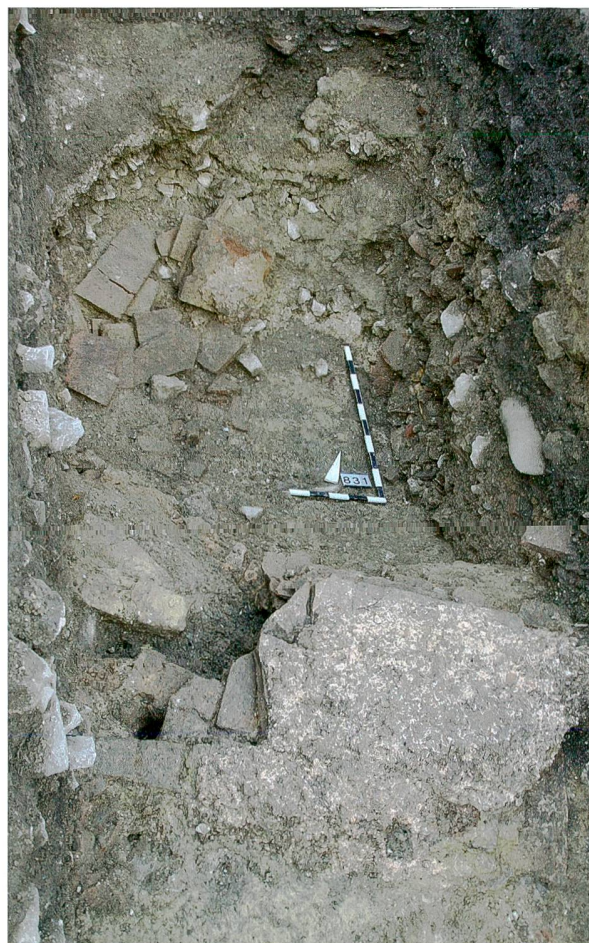
Abb. 44: Kaiseraugst AG, Umbau Dorfstrasse 29 (Grabung 2014.008). Teile des südlichen Raums des spätantiken Gebäudes. Die Kanalheizungen wurden durch eine grosse Grube (Bildmitte) partiell zerstört. Man kann grossteilige Elemente der Kanalabdeckungen erkennen. Unten und oben im Bild ist der Lehmestrich zu sehen. Der Ziegelmehlzuschlag des Mörtelgussbodens über dem Heizkanal/Hauptkanal MR 51/MR 52 ist gut zu erkennen. Der vollständig erhaltene Kanal mündet links in eine Kanalabzweigung. Oben im Bild sind noch letzte Reste des Seitenkanals MR 56/MR 57 vorhanden. Blick von Süden.

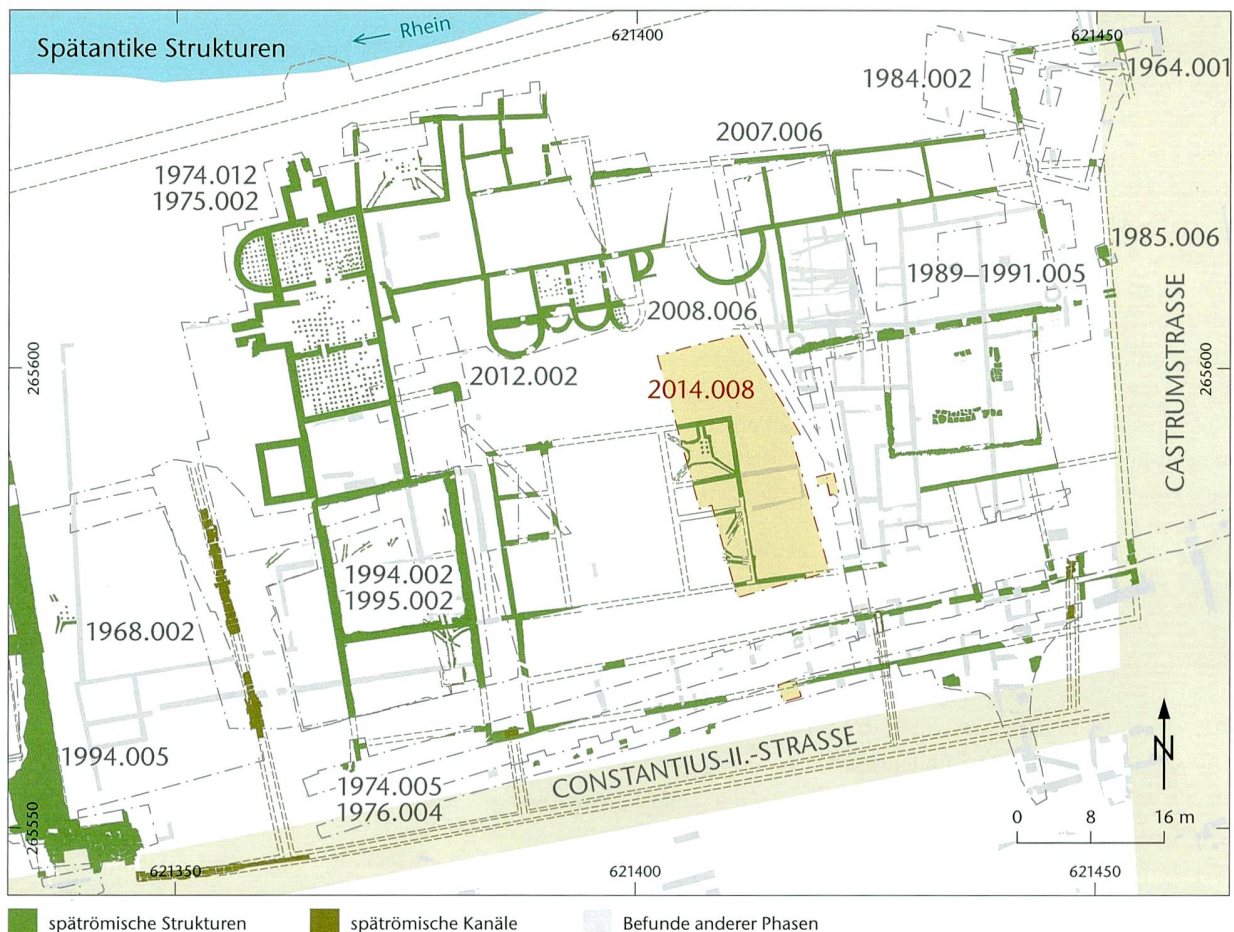
Abb. 48: Kaiseraugst AG, Umbau Dorfstrasse 29 (Grabung 2014.008). Plan des Nordwestquadranten in spätrömischer Zeit. Die in Grün dargestellten Befunde sind mit aller Vorsicht der Kastellzeit zuzuordnen. M. 1:800.

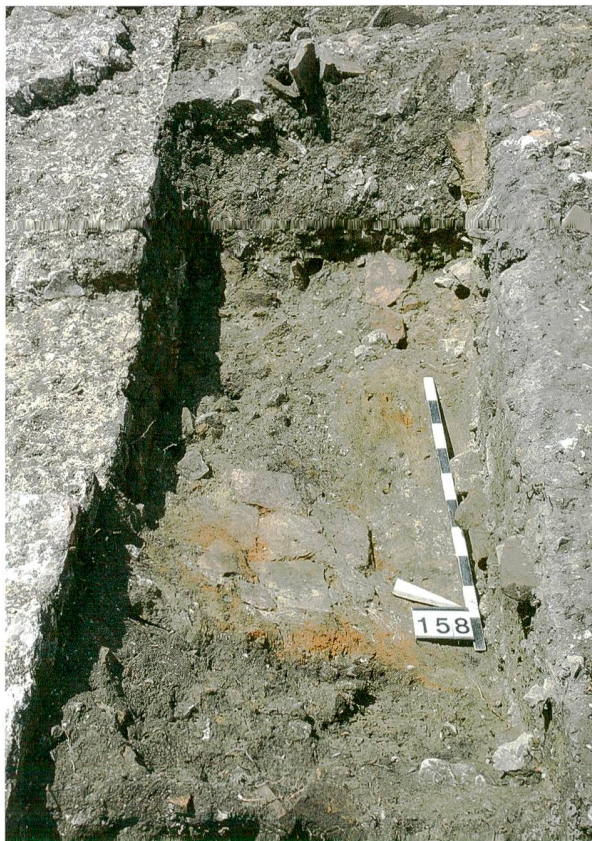
Abb. 49: Kaiseraugst AG, Umbau Dorfstrasse 29 (Grabung 2014.008). Die zur Hälfte geleerte Grube unmittelbar vor MR 2, in die, durch die Komprimierung der Verfüllungen, spätere Schichten abgesunken sind. Hier sind letzte Reste eines Lehmbo­dens mit Feuerstelle 2 zu sehen. Blick von Osten.

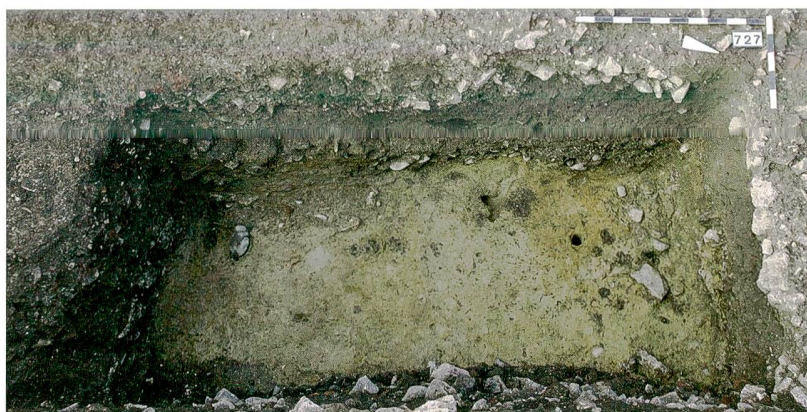
Abb. 50: Kaiseraugst AG, Umbau Dorfstrasse 29 (Grabung 2014.008). Geleerte, tiefe Grube, die als Erdkeller interpretiert wird. Blick von Osten.
