**Artikel:** Ausgrabungen in Augst im Jahre 2015  
**Autor:** Rychener, Jürg  
**DOI:** <https://doi.org/10.5169/seals-760326>

# Ausgrabungen in Augst im Jahre 2015

Jürg Rychener

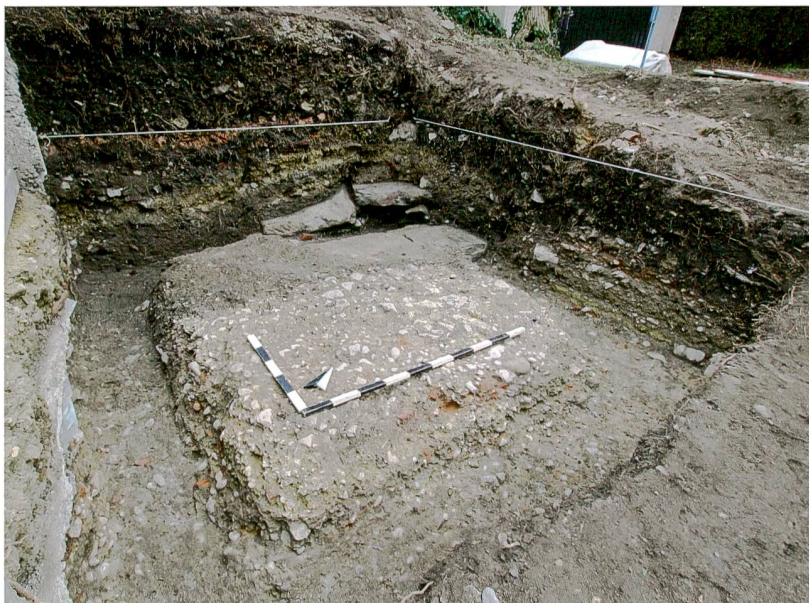
Abb. 4: Augst BL, Gessler'scheune Hühnerhaus (Grabung 2015.051). Befunde nach dem Präparieren der Fläche und der Profile (vgl. Abb. 3). Vorne der Kiesbelag der Halsgrabenstrasse, gegen hinten anschliessend die dunkle Verfüllung des Strassengrabens. Von Süden.

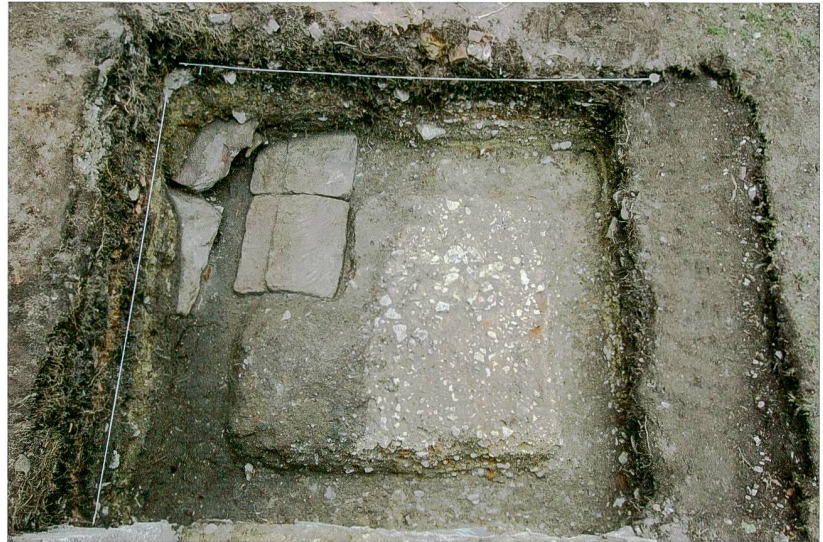
Abb. 5: Augst BL, Gesslerscheune Hühnerhaus (Grabung 2015.051). Befunde nach dem Präparieren der Fläche und der Profile (vgl. Abb. 3). Die Portikusmauer zu Insula 6 liegt links knapp ausserhalb der Grabungsfläche. Strasse und Strassengraben lassen sich deutlich voneinander abgrenzen. Von oben und Südwesten.

Die Sandsteinplatten, die den Bearbeitungsspuren nach zu schliessen von einem Brunnenfundament stammen, liegen über oder am Strassengraben, der sich als dunkle Verfärbung gut gegen den Strassenkies abzeichnet (Abb. 8). Dies spricht dafür, dass sich die Platten nicht mehr in ihrer originalen Lage befinden, denn normalerweise wurden Laufbrunnen über dem Strassenkies errichtet<sup>3</sup>; zudem fehlen eindeutig die Gegenstücke.

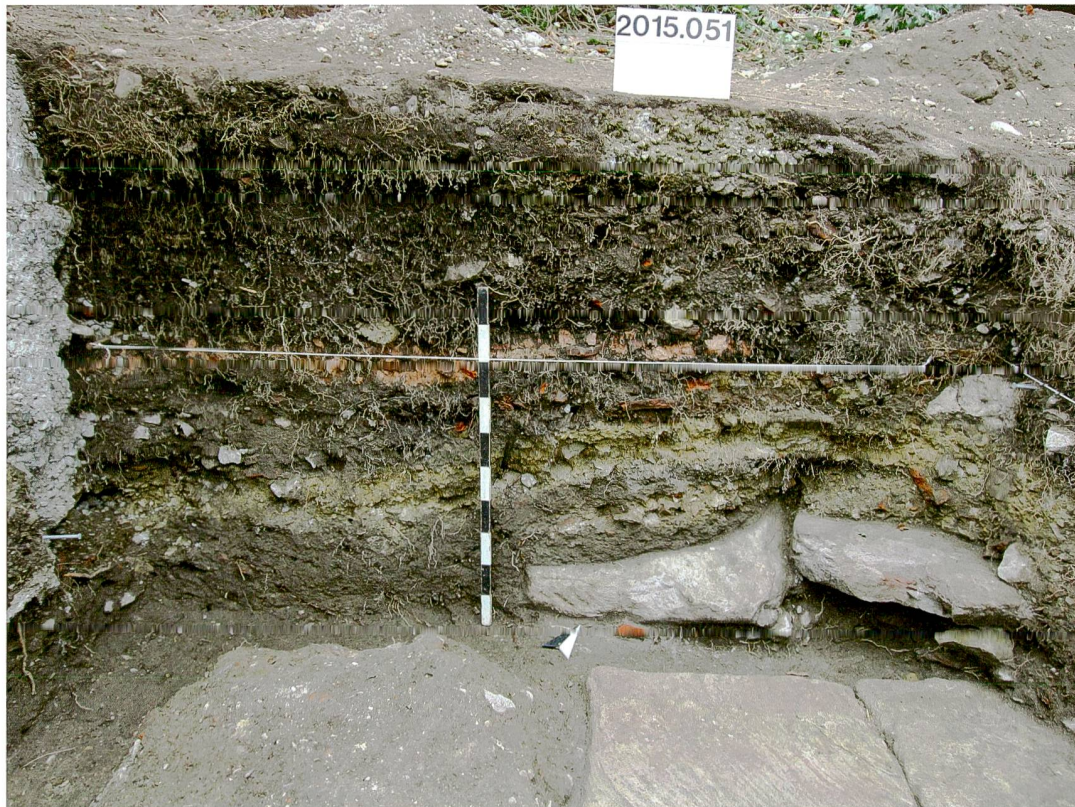
Abb. 6: Augst BL, Gesslerscheune Hühnerhaus (Grabung 2015.051). Nordprofil P 1. Unter einer humosen Deckschicht, die infolge einer modernen Aufschüttung viel mächtiger ist, als es auf dem Kastelenhügel normalerweise der Fall ist, sind die römerzeitlichen Schichten und Befunde intakt erhalten. Zu unterscheiden sind eine Zerstörungsschicht mit oben Ziegelbruch und unten dunklem Sediment und eine Schicht aus hellem Mörtelbruch darunter. An der Unterseite des Profils sind weitere Buntsandsteinplatten wie jene, die in der Fläche angetroffen wurden, sichtbar. Von Süden.

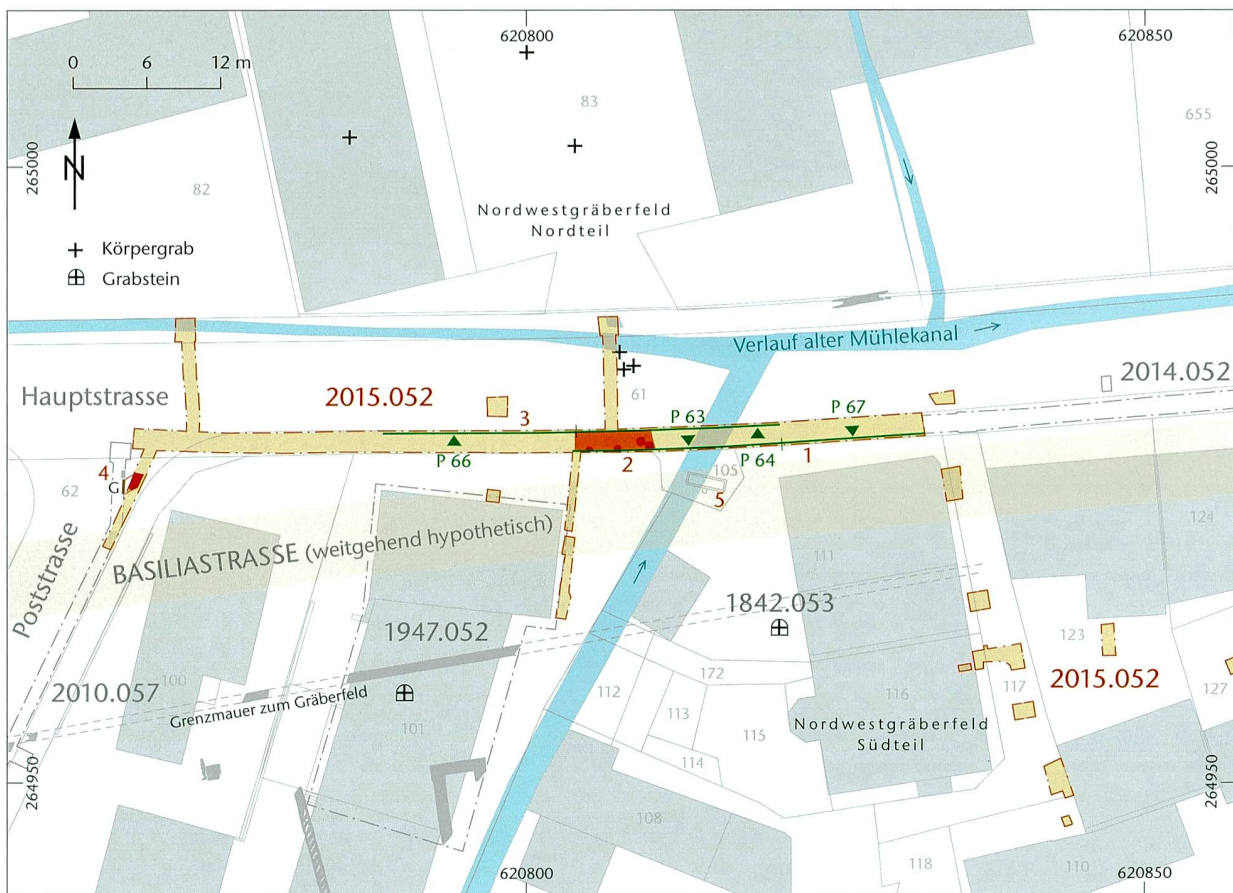
Abb. 11: Augst BL, Wasserleitung Hauptstrasse (Grabung 2015.052). Situationsplan. Zu den Ziffern siehe den Text S. 18–20. M. 1:600.

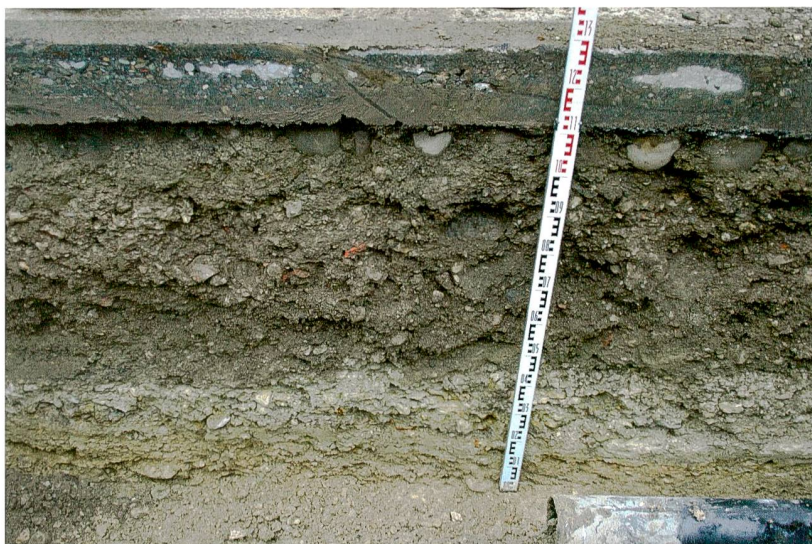
Abb. 15: Augst BL, Wasserleitung Hauptstrasse (Grabung 2015.052). Südprofil P 63 mit dem deutlich sich abzeichnenden Kiesbelag der Basiliastrasse (weisses, schwach rosa gefärbtes kiesiges Band, siehe Abb. 11,1). Von Norden.

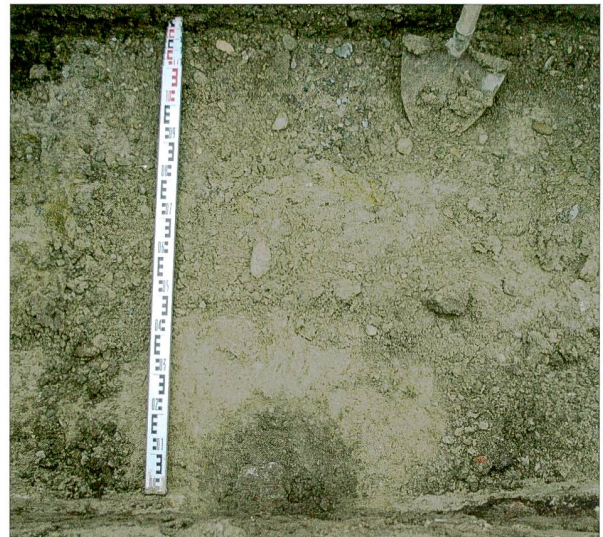
Abb. 16: Augst BL, Wasserleitung Hauptstrasse (Grabung 2015.052). Pfostenloch auf der Grabensohle und im Südprofil P 63 des Grabens (Abb. 14, mittlerer Befund). Von oben, Norden ist oben.

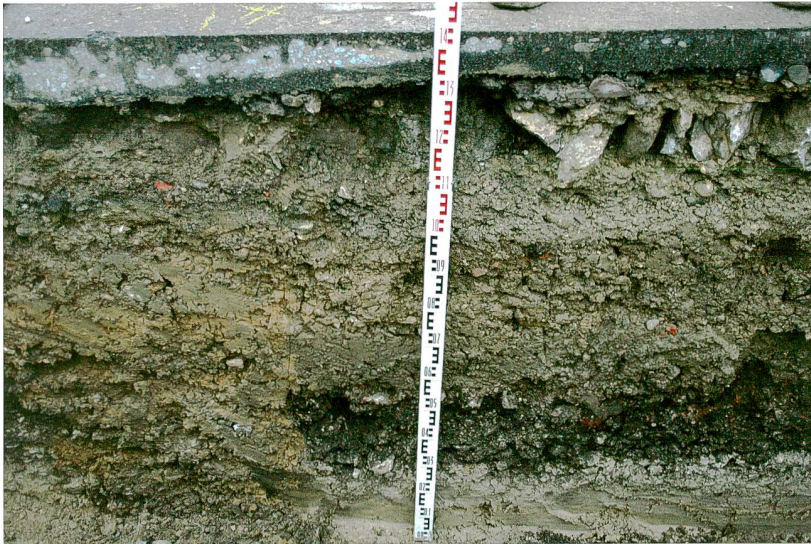
Abb. 19: Augst BL, Wasserleitung Hauptstrasse (Grabung 2015.052). Im Westteil des Leitungsgrabens konnte unmittelbar anschliessend an den Bereich, der in Abbildung 14 dokumentiert ist, eine sehr dunkle Schicht beobachtet werden, die von Norden in den Graben hineinläuft (Abb. 11,3). Es handelt sich um ausplantiertes Material des Nordwestgräberfelds. Diese Schicht liegt teilweise über den Gräbern, teilweise dazwischen.

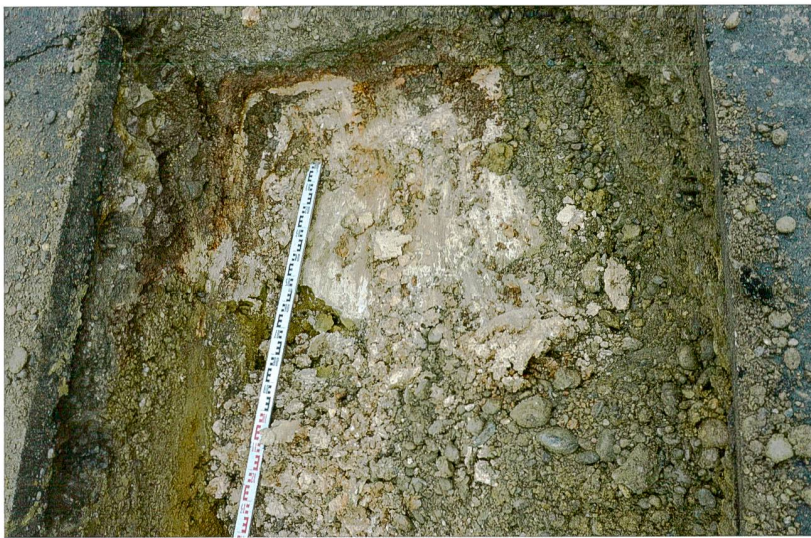
Abb. 20: Augst BL, Wasserleitung Hauptstrasse (Grabung 2015.052). Die Kalksumpfgrube am westlichen Ende des Leitungsgrabens und im Anschlussgraben für die Wasserleitung unter der Poststrasse wurde schon 2010 gefasst. Durch den neuerlichen Aushub ist sie nun endgültig zerstört worden. Von Norden.

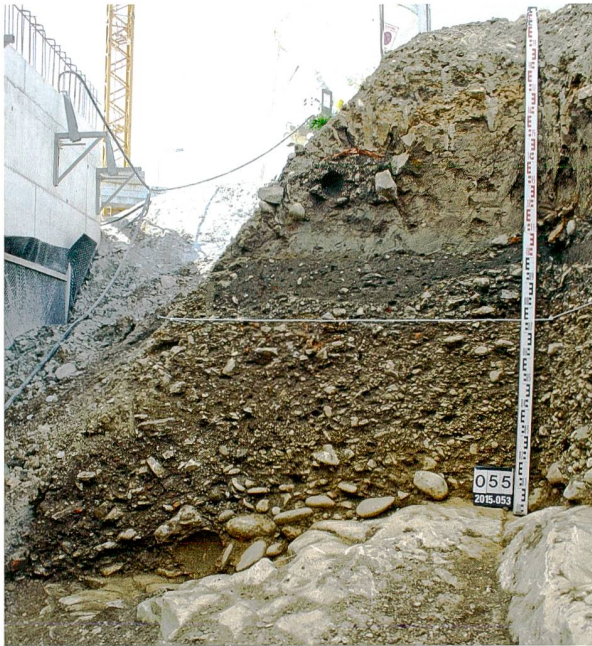
Abb. 28: Augst BL, Hausmatt (Grabung 2015.053). Profil P 29 (Westprofil in Feld 20, vgl. Abb. 27) zeigt eine braune, stark mit Kies durchsetzte Schicht, darunter liegen grössere Rundkiesel. Es handelt sich um Schichten der antiken Hausmattstrasse. Die darüberliegenden Schichten sind moderne Aufschüttungen. Von Osten.

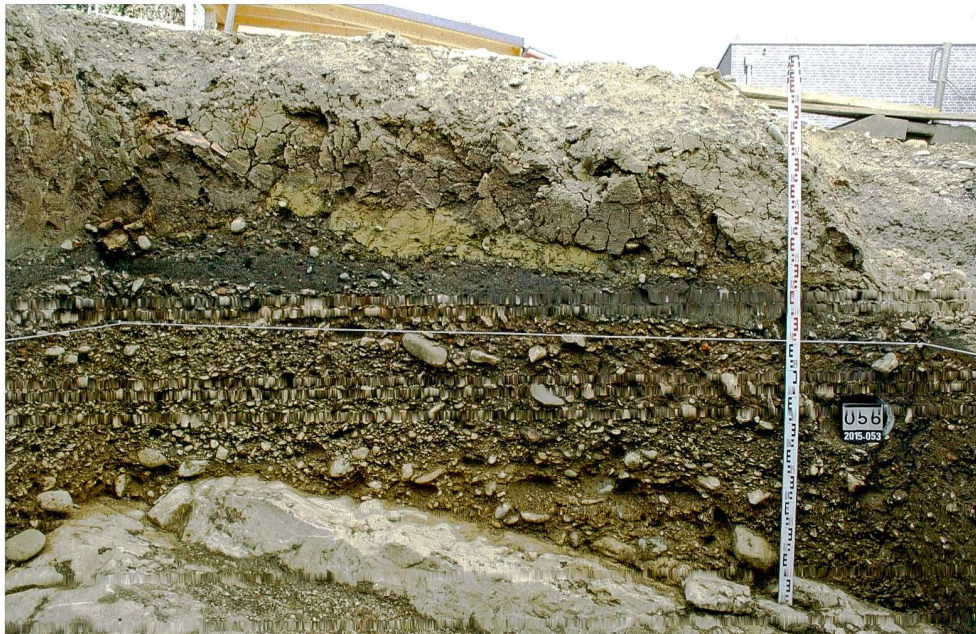
Abb. 29: Augst BL, Hausmatt (Grabung 2015.053). Das Nordprofil P 28 in Feld 20 (vgl. zur Lage Abb. 27) verläuft ungefähr parallel zur Kante des Hausmattwegs. Über dem hier kaum abgetragenen Fels liegt eine Schicht mit grösseren Kiesel, darüber eine kompakt wirkende, bräunliche Kiesschicht. Gegen Osten (rechts im Bild) ist der Befund, der die antike Hausmattstrasse bezeugt, durch einen Leitungsgraben gestört (die Leitung ist Standort der Fototafel); die darüberliegenden Schichten sind sämtlich modern. Links anschliessend Profil P 29 (Abb. 28).

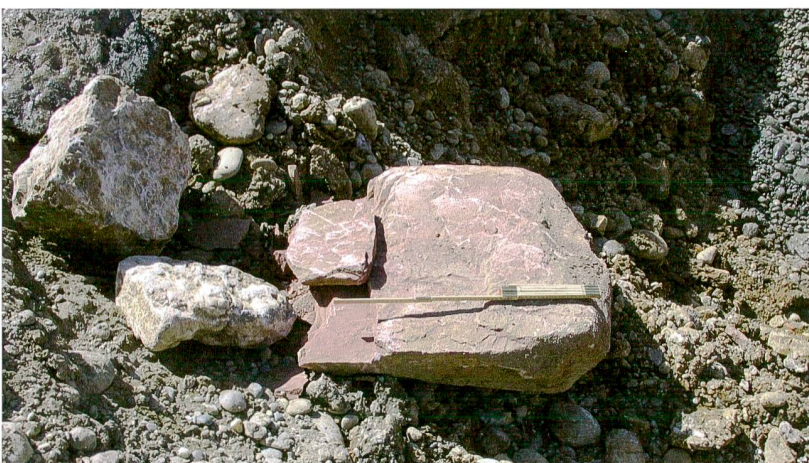
Abb. 37: Augst BL, Werkhof E. Frey AG (Grabung 2015.054). In den Planieschichten fanden sich ab und zu umgelagerte römerzeitliche Kleinfunde, Ziegelfragmente oder auch Architekturfragmente wie diese Buntsandsteinblöcke (nicht aufbewahrt).

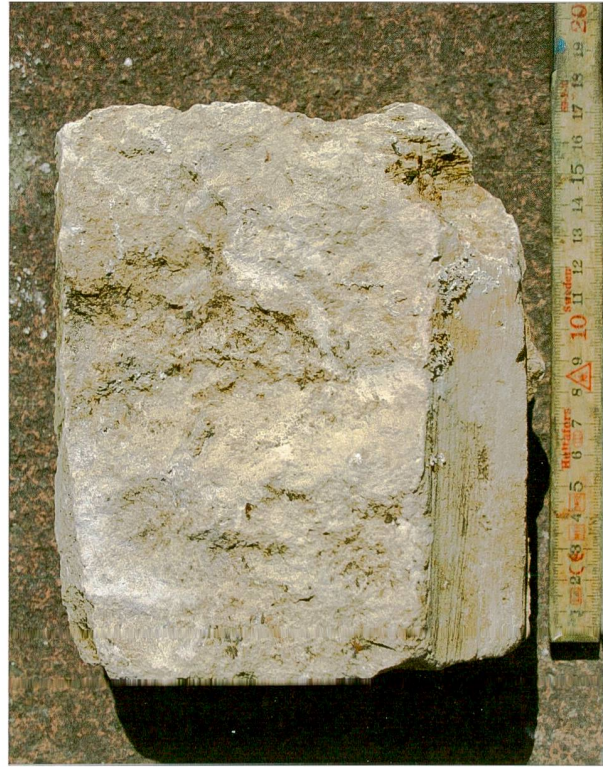
Abb. 40: Augst BL, Forum (Grabung 2015.055). Säulenfragment aus Kalkstein, das aus dem Aushub geborgen werden konnte (Inv. 2015.055.G03800.6).

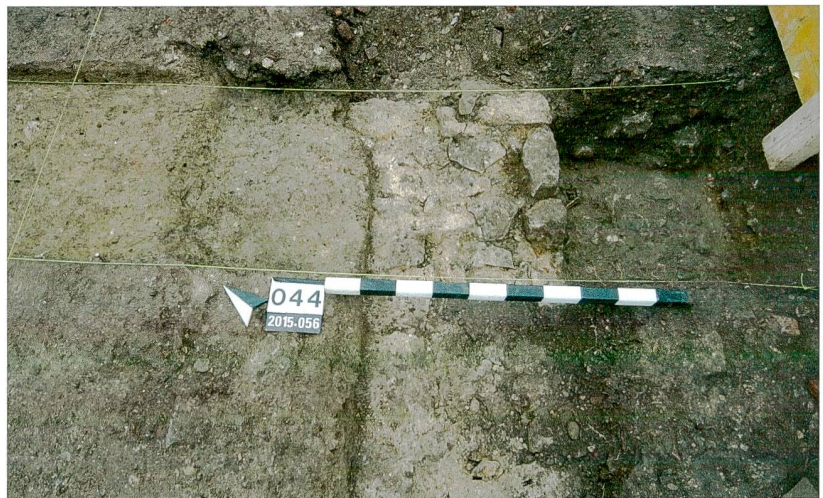
Abb. 45: Augst BL, Thermenstrasse 7 (Grabung 2015.056). Vorne die Portikusmauer (MR 2), dahinter die Gehfläche der Portikus, hinten die Südfront von Insula 16 (MR 1) mit rechts dem Ansatz einer Innenwand (MR 3). Der östliche Teil der Fläche (rechts im Bild) ist neuzeitlich gestört; möglicherweise handelt es sich um ein Zeugnis der Ausgrabungsarbeiten von 1938. Von Südosten.

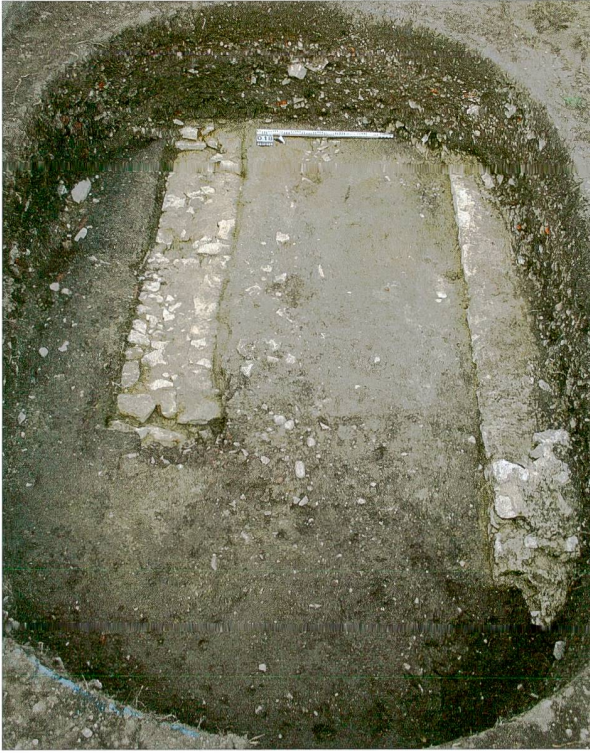
Abb. 46: Augst BL, Thermenstrasse 7 (Grabung 2015.056). Links im Bild die Portikusmauer (MR 2), rechts die Aussenfront von Insula 16 (MR 1), vorne rechts der Ansatz einer Innenwand (MR 3). Von Nordosten.

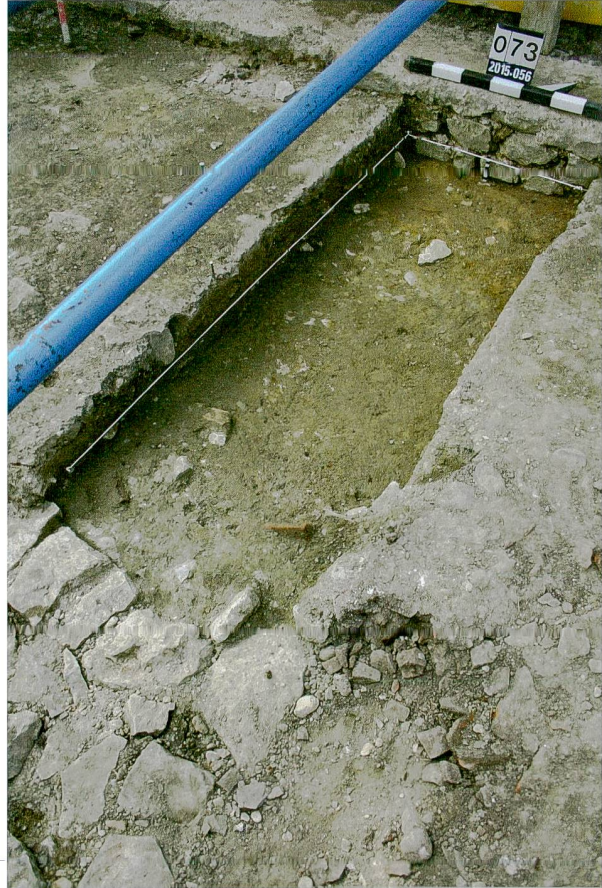
Abb. 48: Augst BL, Thermenstrasse 7 (Grabung 2015.056). Für die Fundamentierung des geplanten Schwimmbeckens musste ein quer zur Portikus verlaufender Graben angelegt werden. Innerhalb der Gehfläche zeigen sich die dafür typischen gelben Lehmestriche. Vorne die Portikusmauer MR 2, hinten die Aussenfront von Insula 16 (MR 1). Von Osten.

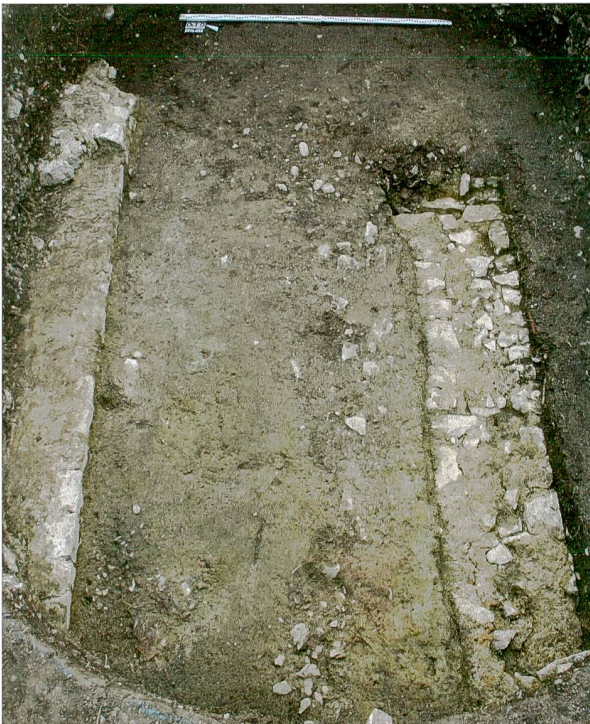
Abb. 47: Augst BL, Thermenstrasse 7 (Grabung 2015.056). Grabenförmiger Eingriff innerhalb der Portikus: Spur einer Baumassnahme oder Abwasserrinne? Links im Bild Mauer MR 1, rechts MR 2. Von Südwesten.

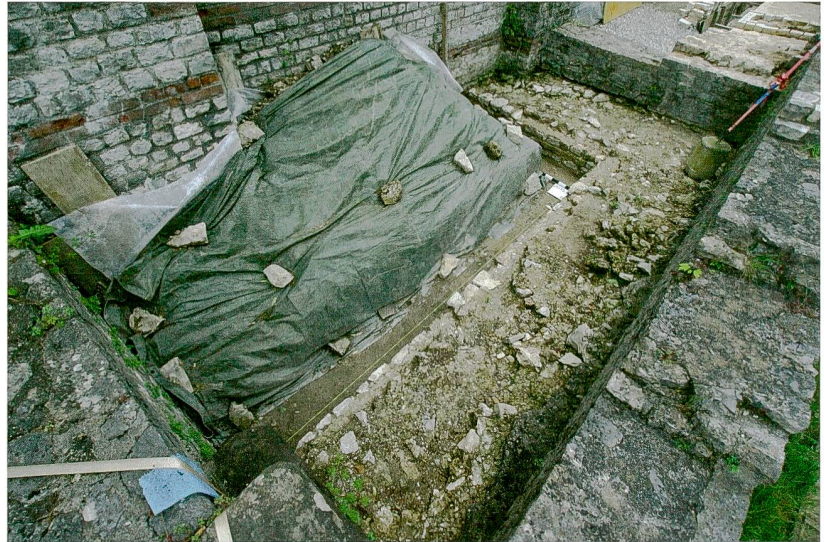
Abb. 52: Augst BL, Basilica-Stützmauern (Grabung 2015.057). MR 8 in Feld 12 nach dem Abbau der 1941 aufgesetzten Mauerkrone (vgl. Abb. 51). Links angeschnitten MR 13. Von Südosten.

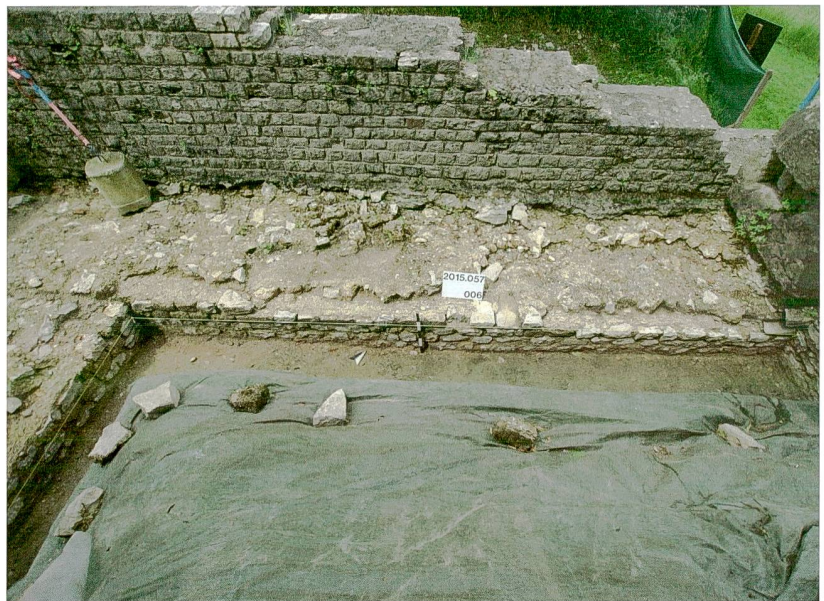
Abb. 53: Augst BL, Basilica-Stützmauern (Grabung 2015.057). Obwohl als spätere Zutat eingebaut, wurde MR 15 tief fundamentierte, wie die Sondierung in Feld 13 zeigt. Von Südwesten.

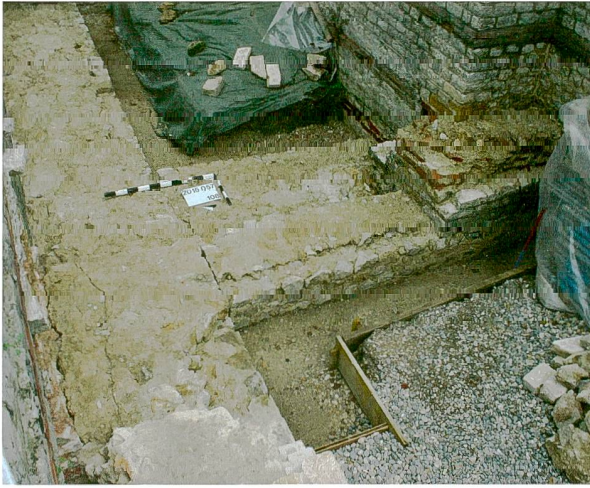
Abb. 54: Augst BL, Basilica-Stützmauern (Grabung 2015.057). Nach dem Entfernen aller Restaurierungsmassnahmen von 1941 liegen die originalen Oberflächen der Mauern MR 8 (links), MR 12 (Stützpfeiler auf MR 8), MR 13 (beim Fotojalon), MR 15 (vordere, quer verlaufende Mauer) und MR 16, ein an die massive Eckverstärkung MR 17 der Basilica-Stützmauer (rechts oben im Bild) angeklebter, ehemals wohl hochgeführter Mauerrest frei. Die Fuge zwischen MR 8 und MR 15 ist deutlich zu sehen. Von Südwesten.

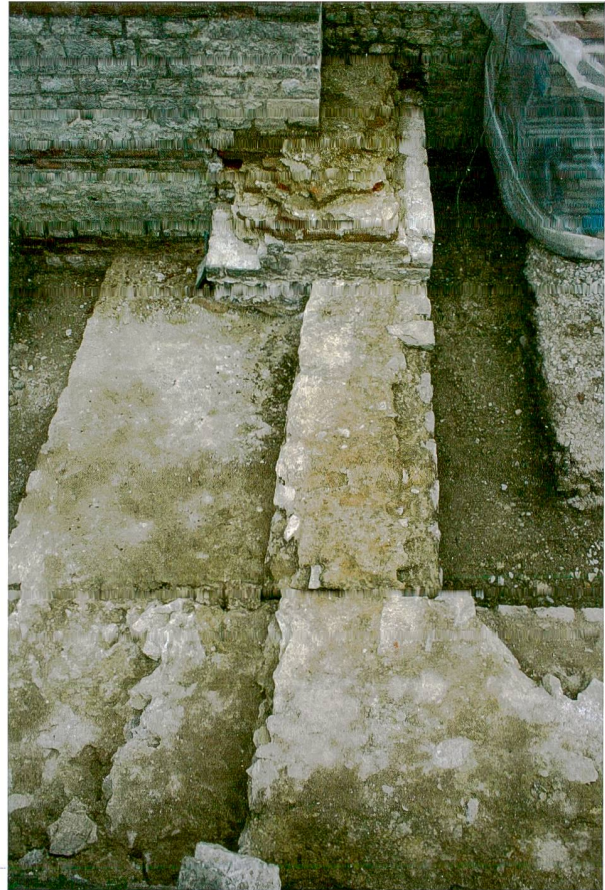
Abb. 55: Augst BL, Basilica-Stützmauern (Grabung 2015.057). Dieselbe Situation wie in Abbildung 54: vorne unten MR 8, Mitte links MR 13, rechts die vergleichsweise schmale, später eingebaute MR 15, hinten, angebaut an die Basilica-Stützmauer MR 17, die über MR 13 und MR 15 aufgebaute, sozusagen angeklebte MR 16. Von Nordwesten.

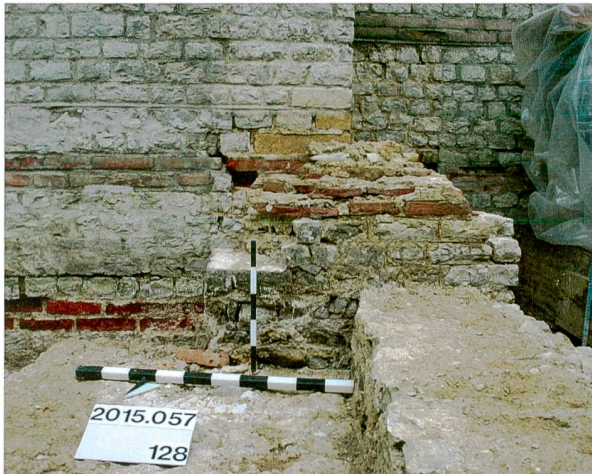
Abb. 56: Augst BL, Basilica-Stützmauern (Grabung 2015.057). Bemerkenswert sind die gute Erhaltung der originalen Mauersubstanz von MR 16 (vgl. Abb. 54 und 55), die antiken Fugenstriche im Mörtel sowie die Ausgestaltung des Ziegeldurchschusses. Von Nordwesten.

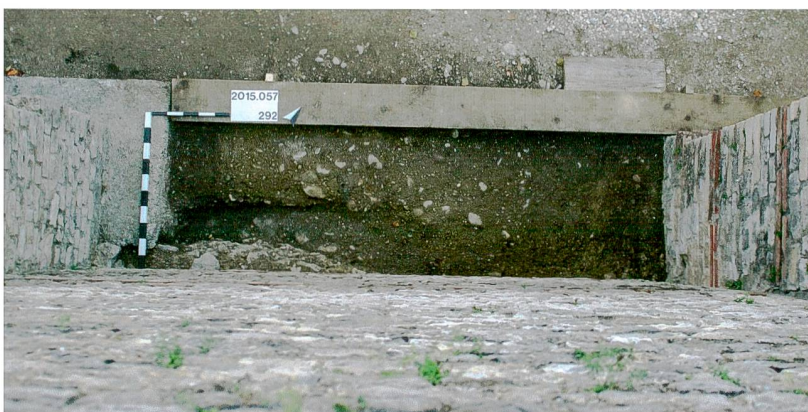
Abb. 57: Augst BL, Basilica-Stützmauern (Grabung 2015.057). Sondierung (Feld 14) entlang der Basilica-Stützmauer MR 21 zwischen den Stützpfeilern MR 24 (links) und MR 23 (rechts). Mit der Sondierung sollte die Art und Weise der Fundamentierung der Stützmauer abgeklärt werden (siehe Abb. 58). Von oben, Norden ist oben rechts.

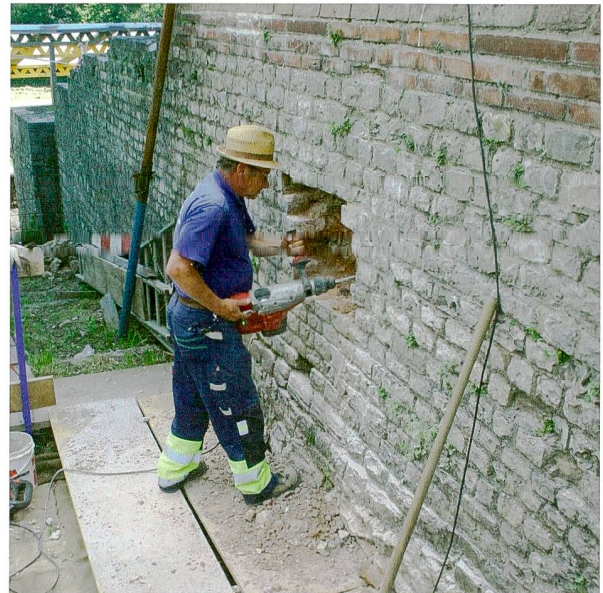
Abb. 59: Augst BL, Basilica-Stützmauern (Grabung 2015.057). Im deutlich als 1941 wieder aufgebaut erkennbaren Teilstück von MR 14 wird eine Mauer-sondierung herausgebrochen. Damit sollte erstens abgeklärt werden, ob sich hinter der rechts zu sehenden Mauerschale noch Aufgehendes aus römischer Zeit verbirgt und zweitens, ob MR 14 tatsächlich auf die Nordkante von MR 8 gesetzt war, wie Befundbeobachtungen an der Innenseite nahelegten. Es erwies sich, dass MR 8 und MR 14 eine bauliche Einheit bilden (siehe Abb. 60). Von Südwesten.

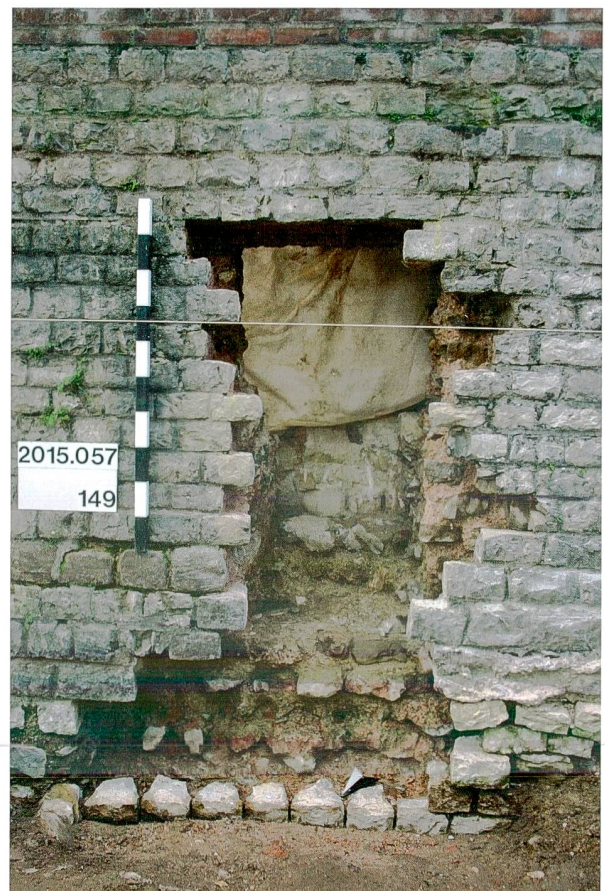
Abb. 60: Augst BL, Basilica-Stützmauern (Grabung 2015.057). Der Mauerdurchbruch von Abbildung 59 nach Abschluss der Sondierung. Die unteren Steinreihen sind Bestandteil von MR 8, was bedeutet, dass MR 14 auf diese aufgesetzt wurde. Von Nordwesten.

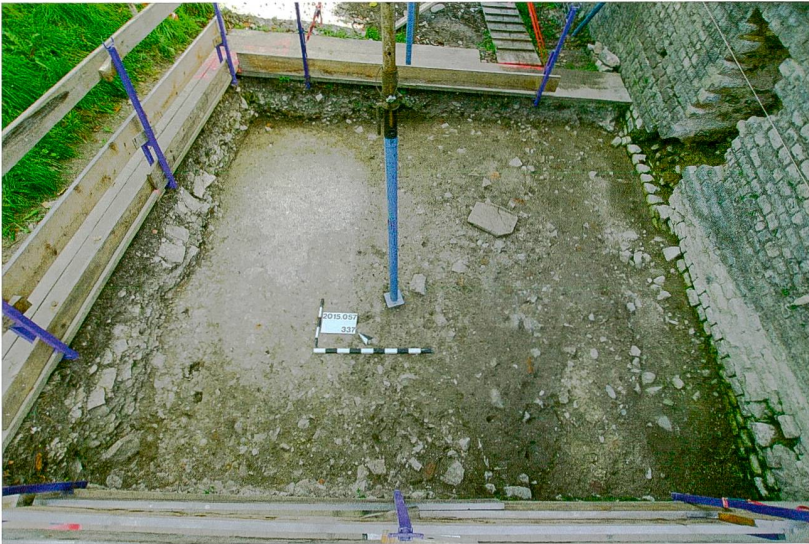
Abb. 61: Augst BL, Basilica-Stützmauern (Grabung 2015.057). In den ausserhalb des sogenannten Treppenhauses angelegten Grabungsfeldern waren nur wenige Abträge möglich. In Feld 7 konnte eine Zerstörungs- oder Verfallschicht abgebaut werden. Im Profil links ist etwas vom Versturz von MR 14 (rechts im Bild) noch erhalten. Das jetzt freiliegende Niveau ist ungestört. Von Südwesten.

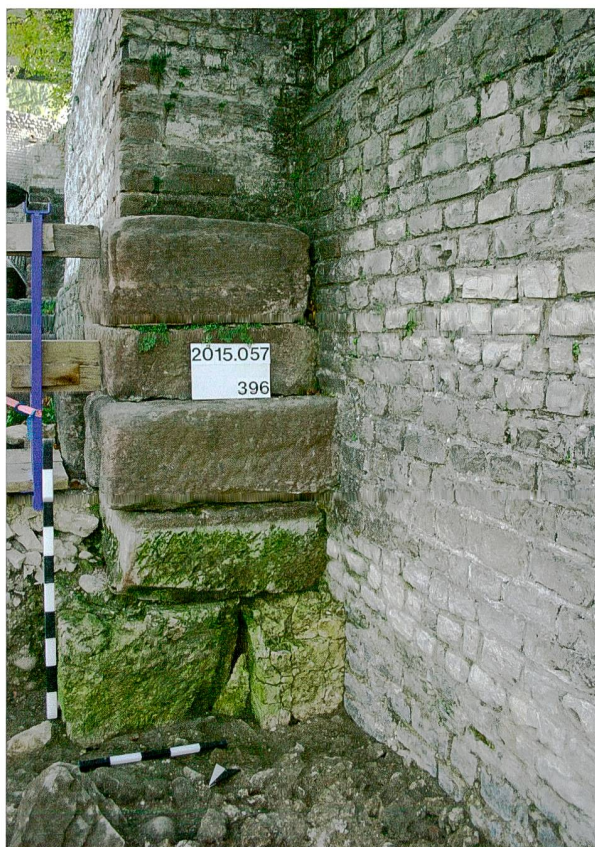
Abb. 66: Augst BL, Basilica-Stützmauern (Grabung 2015.057). Die Nordecke der Basilica-Stützmauer ist baulich sehr exponiert, muss sie doch grosse Lasten (Erd- und Gebäudedruck) abfangen. Dementsprechend ist die Ecke mit MR 20 sehr massiv ausgeführt. Entsprechend wurde das Fundament ausgelegt, von dem durch die Ausgrabungsarbeiten in Feld 8 weitere Steinlagen freigelegt werden konnten. Die verbauten Buntsandstein- und Kalksteinblöcke sind unterschiedlich gross, und es gibt Spuren, die auf eine Zweitverwendung an dieser Stelle hindeuten. Von Nordwesten.

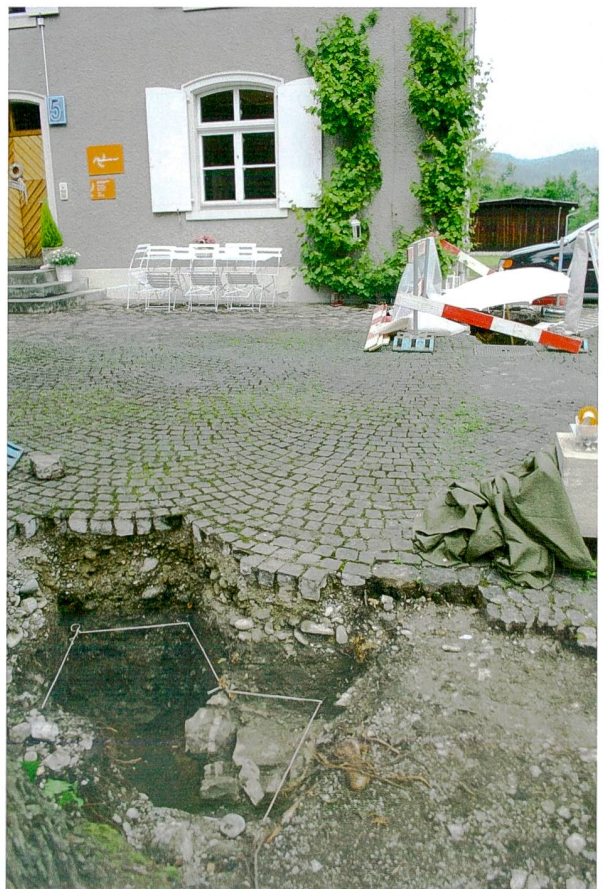
Abb. 72: Augst BL, Ehingerhof (Grabung 2015.059). Im westlichen Suchschnitt für die Erneuerung der Wasserversorgung des Brunnens kam die dunkelbrandige Schicht zutage, die zum Nordwestgräberfeld zu rechnen ist. Im Hintergrund rechts der nördliche Suchschnitt. Von Süden.

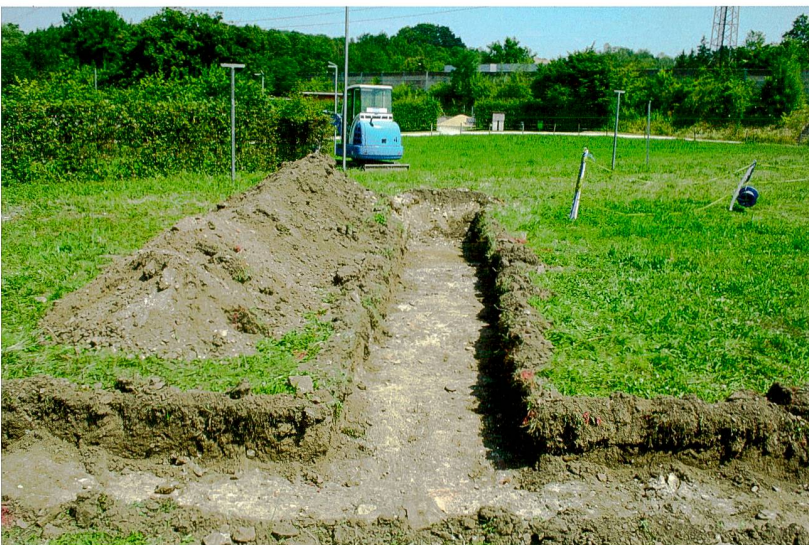
Abb. 78: Augst BL, Schwarzacker Sondierung (Grabung 2015.060). Das vollständig ausgehobene Feld 2. Die Hecken markieren den Umriss des Gebäudes in der Nordwestecke der Region 6F. Der Graben wurde bis an die westliche Kante des Primawegs ausgehoben (hinten im Bild). Von Nordwesten.
