Artikel: Ein neues Oekonomiegebäude des römischen Gutshofes bei Seeb

Autor: Mottier, Yvette

Ein neues Oekonomiegebäude des römischen Gutshofs bei Seeb

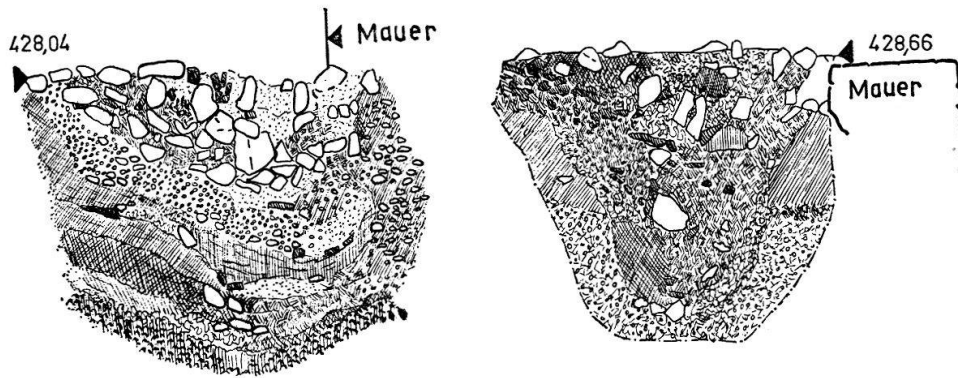
Abb. 3. Profil 1 bei der nordwestlichen Seitenmauer (Steinlage bei Punkt 428.12). Maßstab 1:50.

Abb. 4. Profil 2 durch die nordöstliche Längsmauer (Steinlage bei Punkt 428.72). Maßstab 1:50.

Profilschnitt 1 an der NW-Mauer (vgl. *Abb. 3*): Es zeichnen sich deutlich verschiedene Lagen ab; auf lehmige Schichten folgt eine stark kiesige, grünlich gefärbte Schicht. Darüber liegt eine Einfüllung von großen Steinen mit viel Mörtel vermischt. Die Schichten ziehen sich bis unter die Mauer, die an dieser Stelle nur noch in einer Lage erhalten ist. Das Ganze sieht aus wie eine Einschüttung, die vor Erbauung der Mauer erfolgt sein muß. Die obersten Steinblöcke bilden den Abschluß. Die beschriebene Schichtung war nur unter den Steinblöcken feststellbar, so daß die Möglichkeit besteht, daß dies eine zugeschüttete Abfallgrube ist.

Profilschnitt 2 an der NO-Mauer (vgl. *Abb. 4*): Dieses Profil war vollkommen eindeutig: Nach Erbauung der Mauer war neben der Mauer eine V-förmige Grube ausgehoben worden, die sich langsam wieder auffüllte. Auch hier wurden Fragmente von Leistenziegeln und Mörtel gefunden, Keramik dagegen nicht. Eine botanische Untersuchung, die durch das Institut Rübel in Zürich vorgenommen wurde, ergab, daß es sich nicht um eine gewöhnliche Abfall- oder Abortgrube handeln kann; es sehe vielmehr aus, als ob hier eine langsame Ablagerung oder Anschwemmung stattgefunden habe.

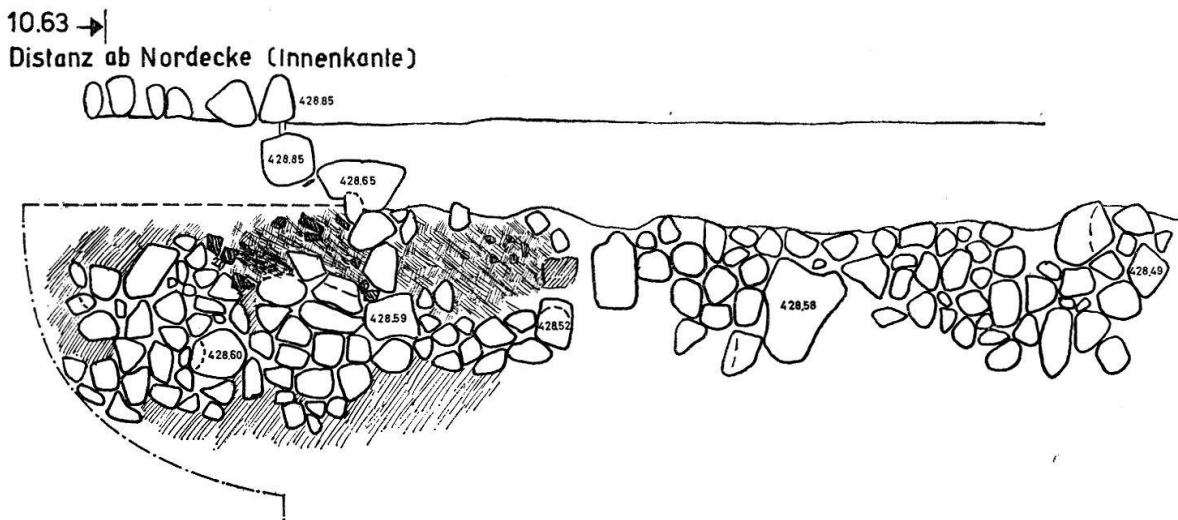
Abb. 5. Steinsetzung westlich der Nordostmauer. – Maßstab 1:50.

An der Innenseite der NO-Mauer, ca. 10 m von der N-Ecke entfernt, legten wir eine Steinsetzung frei, die vorläufig nicht gedeutet werden kann. Sie liegt im ersten Bauhorizont, unter dem Ziegelschutt. Aus rundlichen Steinen sind vier halbrunde Flächen ausgelegt. Die Stelle weist Brandspuren auf. Dieser Befund wurde deshalb erwähnt, damit man bei künftigen Objekten auf etwas Ähnliches achten kann; vielleicht läßt es sich auf Grund einer klareren Situation erklären (*Abb. 5, Tafel 13 B*).

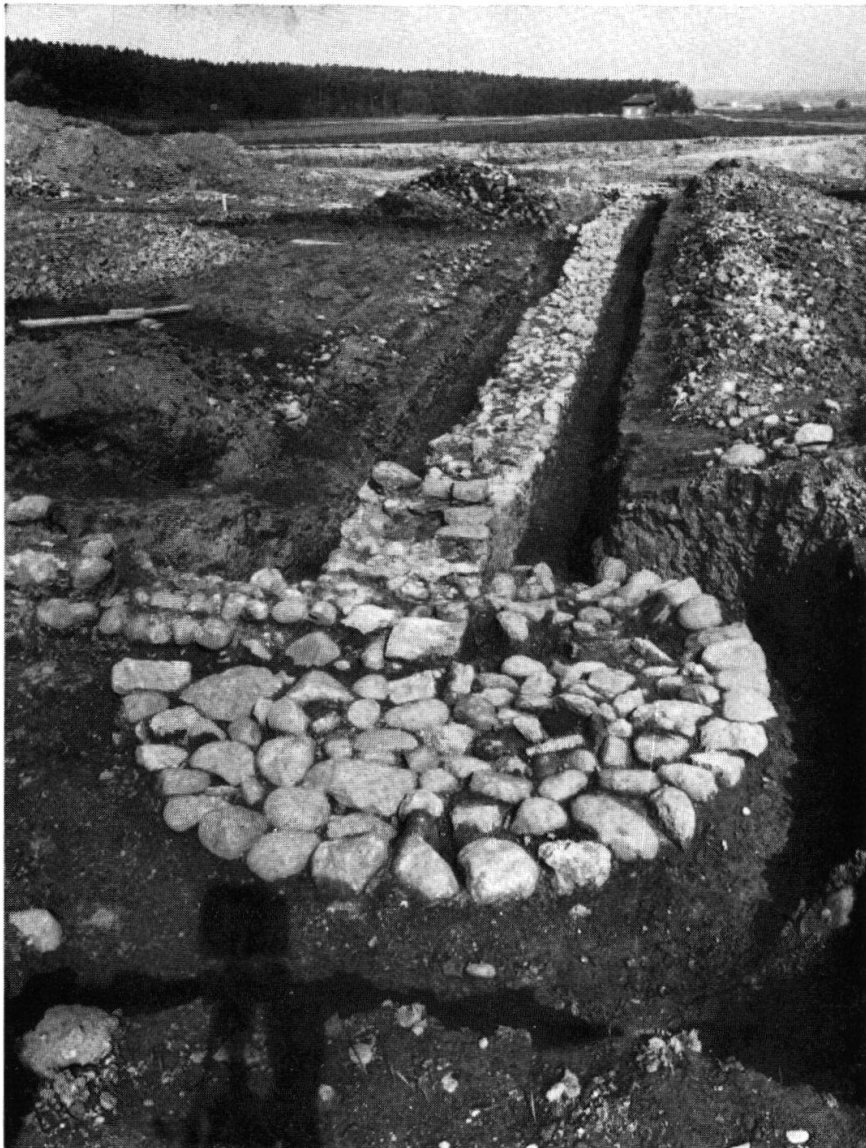
Tafel 11. Winkel ZH, Seeb. Römischer Gutshof, Bau D.
Blick von Südost über das Grabungsfeld 1958 (*S. 95 f.*).

Einige Besonderheiten verdienen speziell erwähnt zu werden. An der N- und O-Ecke befinden sich runde Eckstrebe Pfeiler. Derjenige der N-Ecke ist mit der Mauer im Verband gemörtelt. Gleichgeformte Steine sind in konzentrischen Kreisen regelmäßig angeordnet und bilden eine Art Rundturmfundament, das einen Durchmesser von 1,90 m hat. Mindestens drei Lagen aufgehendes, gemörteltes Mauerwerk sind erhalten; darunter befindet sich keine Fundamentierung mehr (*Tafel 1 2 B*). An die O-Ecke ist ein ähnlicher, runder Eckstrebe Pfeiler angesetzt, von dem aber nur eine Lage ungemörtelter, rund-

licher Steine erhalten blieb (*Tafel 11*). Der Durchmesser dieses Fundamentes beträgt 2,30 m (vgl. Oberlunkhofen und Oberentfelden).

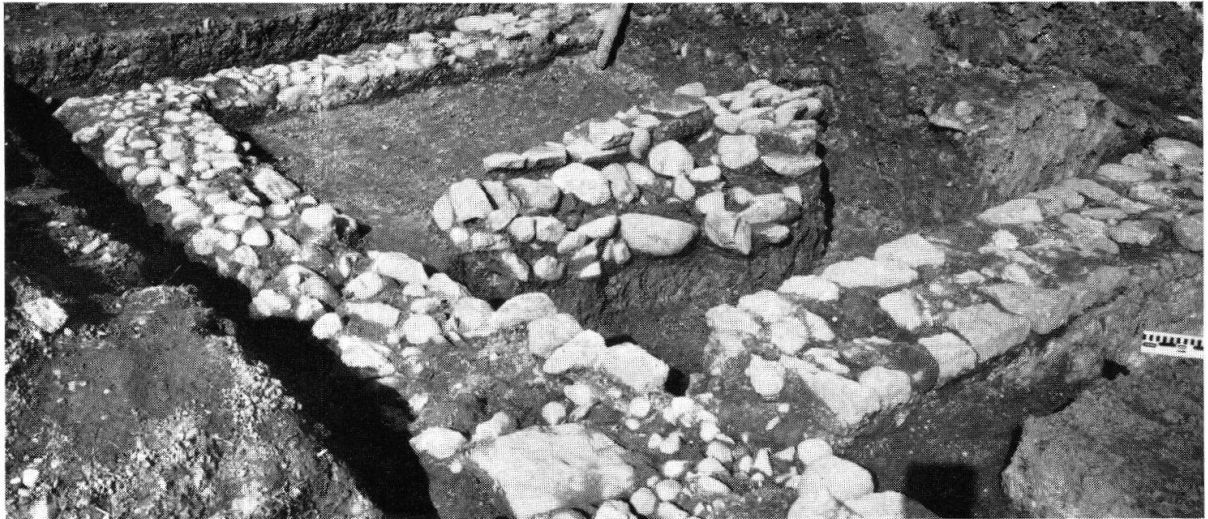
Tafel 12 A. Winkel ZH, Seeb. Römischer Gutshof, Ausgrabung 1958, Bau D. Westlicher Anbau, darin Reste der eingebauten Mauer, von Osten gesehen.

In der S-Ecke, im Anbau, befand sich ebenfalls eine Steinsetzung. Es muß ein sockelartiger Unterbau für eine Truhe oder Kiste gewesen sein. Auffällig ist, wie die eine Steinreihe einen rechten Winkel beschreibt. Eben diese Reihe hebt sich durch einen Niveauunterschied von etwa 10 cm von der Lage innerhalb dieser Linie ab. Die These, hier habe eine Truhe gestanden, wird noch durch den Umstand gestützt, daß in unmittelbarer Nähe, östlich von diesem Steinbett, und zwar nur östlich, eine sehr große Menge von Keramik, grobe Ware und Terra Sigillata, drei Sensenblätter, zwei Messerklingen, ein Türbeschlag, ein Schlüssel u. a. gefunden wurden (*Abb. 6, Tafel 12A*).

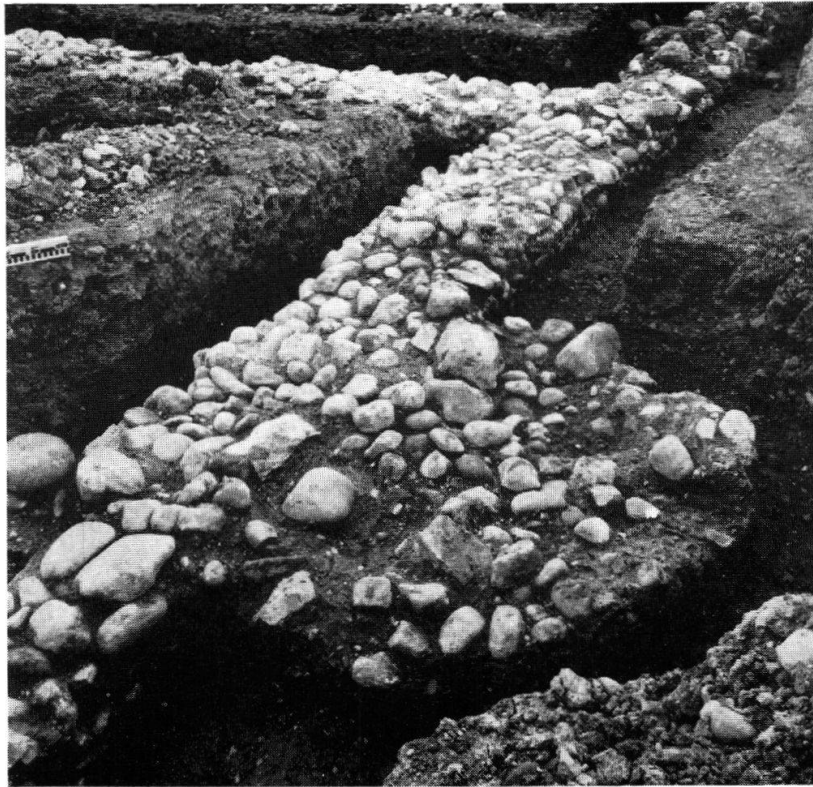
Tafel 13 A. Winkel ZH, Seeb. Römischer Gutshof, Ausgrabung 1958, Bau D. Westpartie mit W-Ecke aus Nordosten. Im Hintergrund der schmale Anbau.

Bei der zweiten Steinlage könnte es sich um die untersten Fundamentelemente einer Mauerverstärkung gehandelt haben, ähnlich wie an den Ecken. Es muß jedoch leider bei der Vermutung bleiben, da eindeutige Belege nicht erbracht werden konnten (*Tafel 13 A*). Der Schnitt durch diese Steinsetzung zeigte, daß sie sich über einer dünnen Lehmschicht und über dem Kies befand. Die Mauer wies an dieser Stelle zwei Lagen
