Zeitschrift: Jurablätter : Monatsschrift für Heimat- und Volkskunde
Band: 19 (1957)
Heft: 12

Die Freilegung und Restaurierung der Wandmalereien in der Friedhofkirche Balsthal

Von GERTRUD WEHLTE-DEUBELBEISS

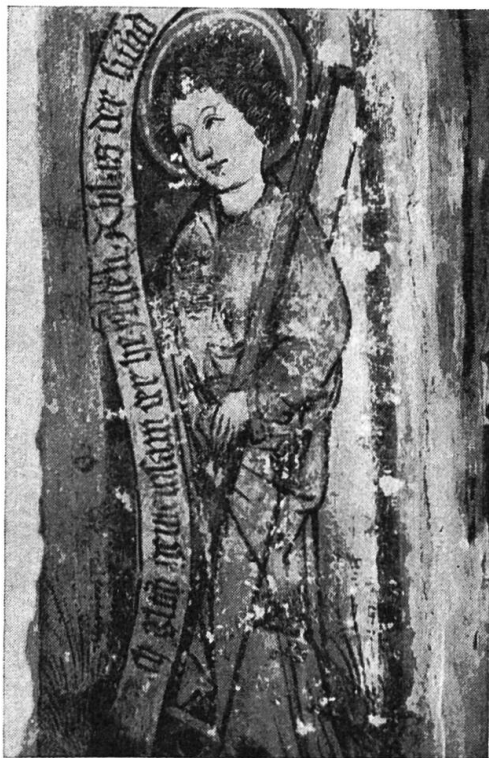
Abb. 10. Jacobus minor; Wandbild in der «Apostelnische» der alten Kirche von Balsthal, 2. Hälfte 15. Jahrhundert.

die Jahreszahl 1610 sichtbar. In der mittleren Wandzone sind nebst einigen Stifternamen und -wappen nur noch spärliche Fragmente vorhanden. Bei weiteren Untersuchungen wurden ein zugeputztes, ursprünglich spitzbogiges Fenster gefunden. In gleicher Höhe konnte eine Nische ausgehoben werden, die wahrscheinlich auch aus der Zeit kurz nach dem Brande von 1461 stammt. Die drei Nischenwände zeigen Darstellungen von je einem Apostel (Judas Thaddäus, Andreas und Jacobus minor), die von außergewöhnlich talentierter Hand gemalt worden sind. Die frohe Farbigkeit ist in einem selten guten Erhaltungszustand (Abb. 10).

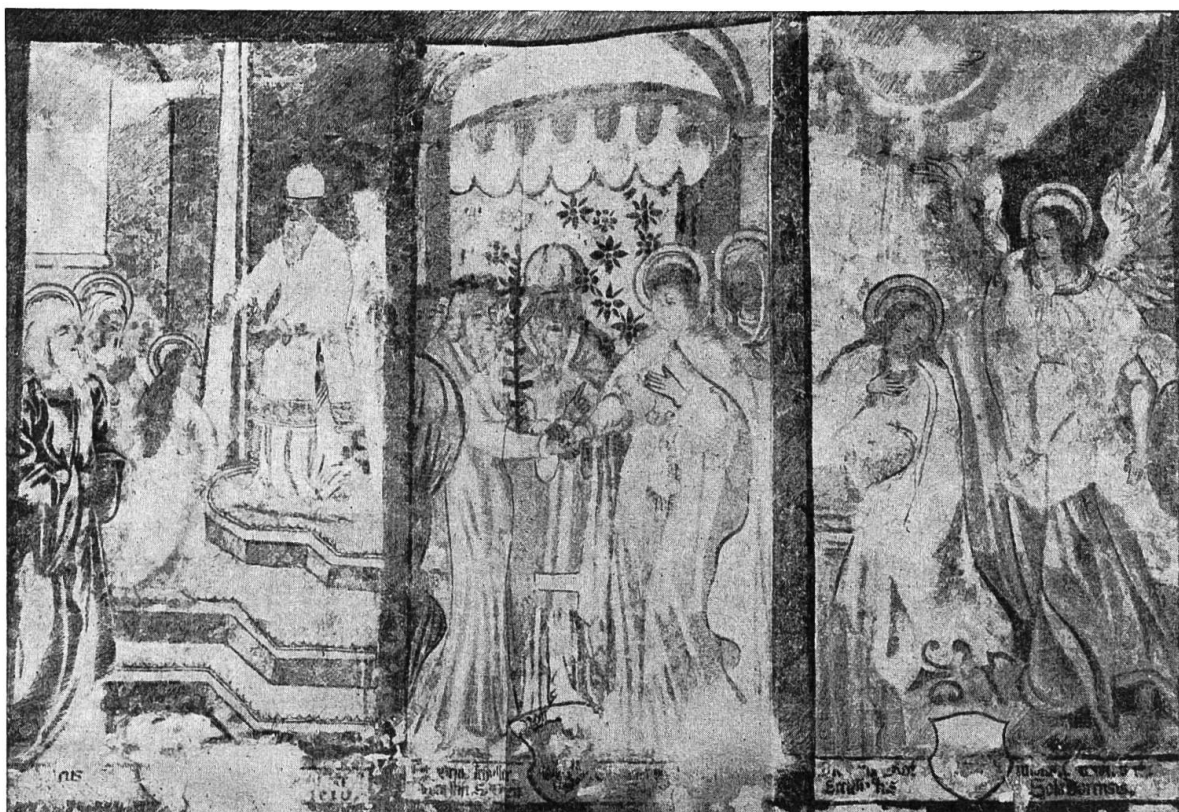
Abb. 11. Tempelgang, Vermählung und Verkündigung aus einem Marienleben. Wandbilder von 1610 im Chor der alten Kirche von Balsthal (nach der Restaurierung).

Die Freilegung der Wandbilder konnte nur auf mechanischem Wege und mit größter Sorgfalt durchgeführt werden. Die Originalmalschicht hat in großen Partien mit dem darüberliegenden Gipskalkputz abgebunden und dadurch ihre Haftung mit dem Untergrund verloren. Mit Injektionen und speziell konstruierten Freskopressen war es möglich, die Malerei wieder zu festigen. Dicke Ueberputzungen wurden Stück um Stück mit der Säge gedünnt und mit feinen Instrumenten bis zu den Tünchsichten

abgesprengt und diese mit feinen Lanzetteisen in kleinsten Schollen gelöst. — Nach der Freilegung wurden hohle Partien und Ränder hintergossen und gesichert, die Fehlstellen und Hacklöcher in der Struktur des alten Putzes mit Kalkmörtel geschlossen. Nach der Reinigung und der Beseitigung von Kalkschleiern konnten die Malereien endlich fixiert werden. Das Retouchieren ist in der italienischen *Tratteggio*-Technik erfolgt (schraffierende *Retouche*). Diese Technik wirkt sehr locker und läßt das Bild in ursprünglicher Geschlossenheit erscheinen.

Die Malereien erstrecken sich auf die Nord- und Südwand des Chores. Die Fläche der Nordwand war ursprünglich durch drei übereinanderliegende Streifen gegliedert. Der obere Wandteil hat sich in einem relativ guten Zustand erhalten. Er ist in acht Felder aufgeteilt, die von roten (*caput-mortuum*) Bändern umrahmt sind. Diese Felder weisen zyklische Darstellungen eines Marienlebens auf (Abb. 11). Der Stifter eines jeden Feldes hat sein Familienwappen und seinen Namen aufmalen lassen. Auf zwei Schriftbändern ist je
