Artikel: Zur Baugeschichte des Hauses AEK, Hauptgasse 62
Autor: Carlen, Georg / Hochstrasser, Markus
DOI: <https://doi.org/10.5169/seals-862144>

Zur Baugeschichte des Hauses AEK, Hauptgasse 62

Von Georg Carlen und Markus Hochstrasser

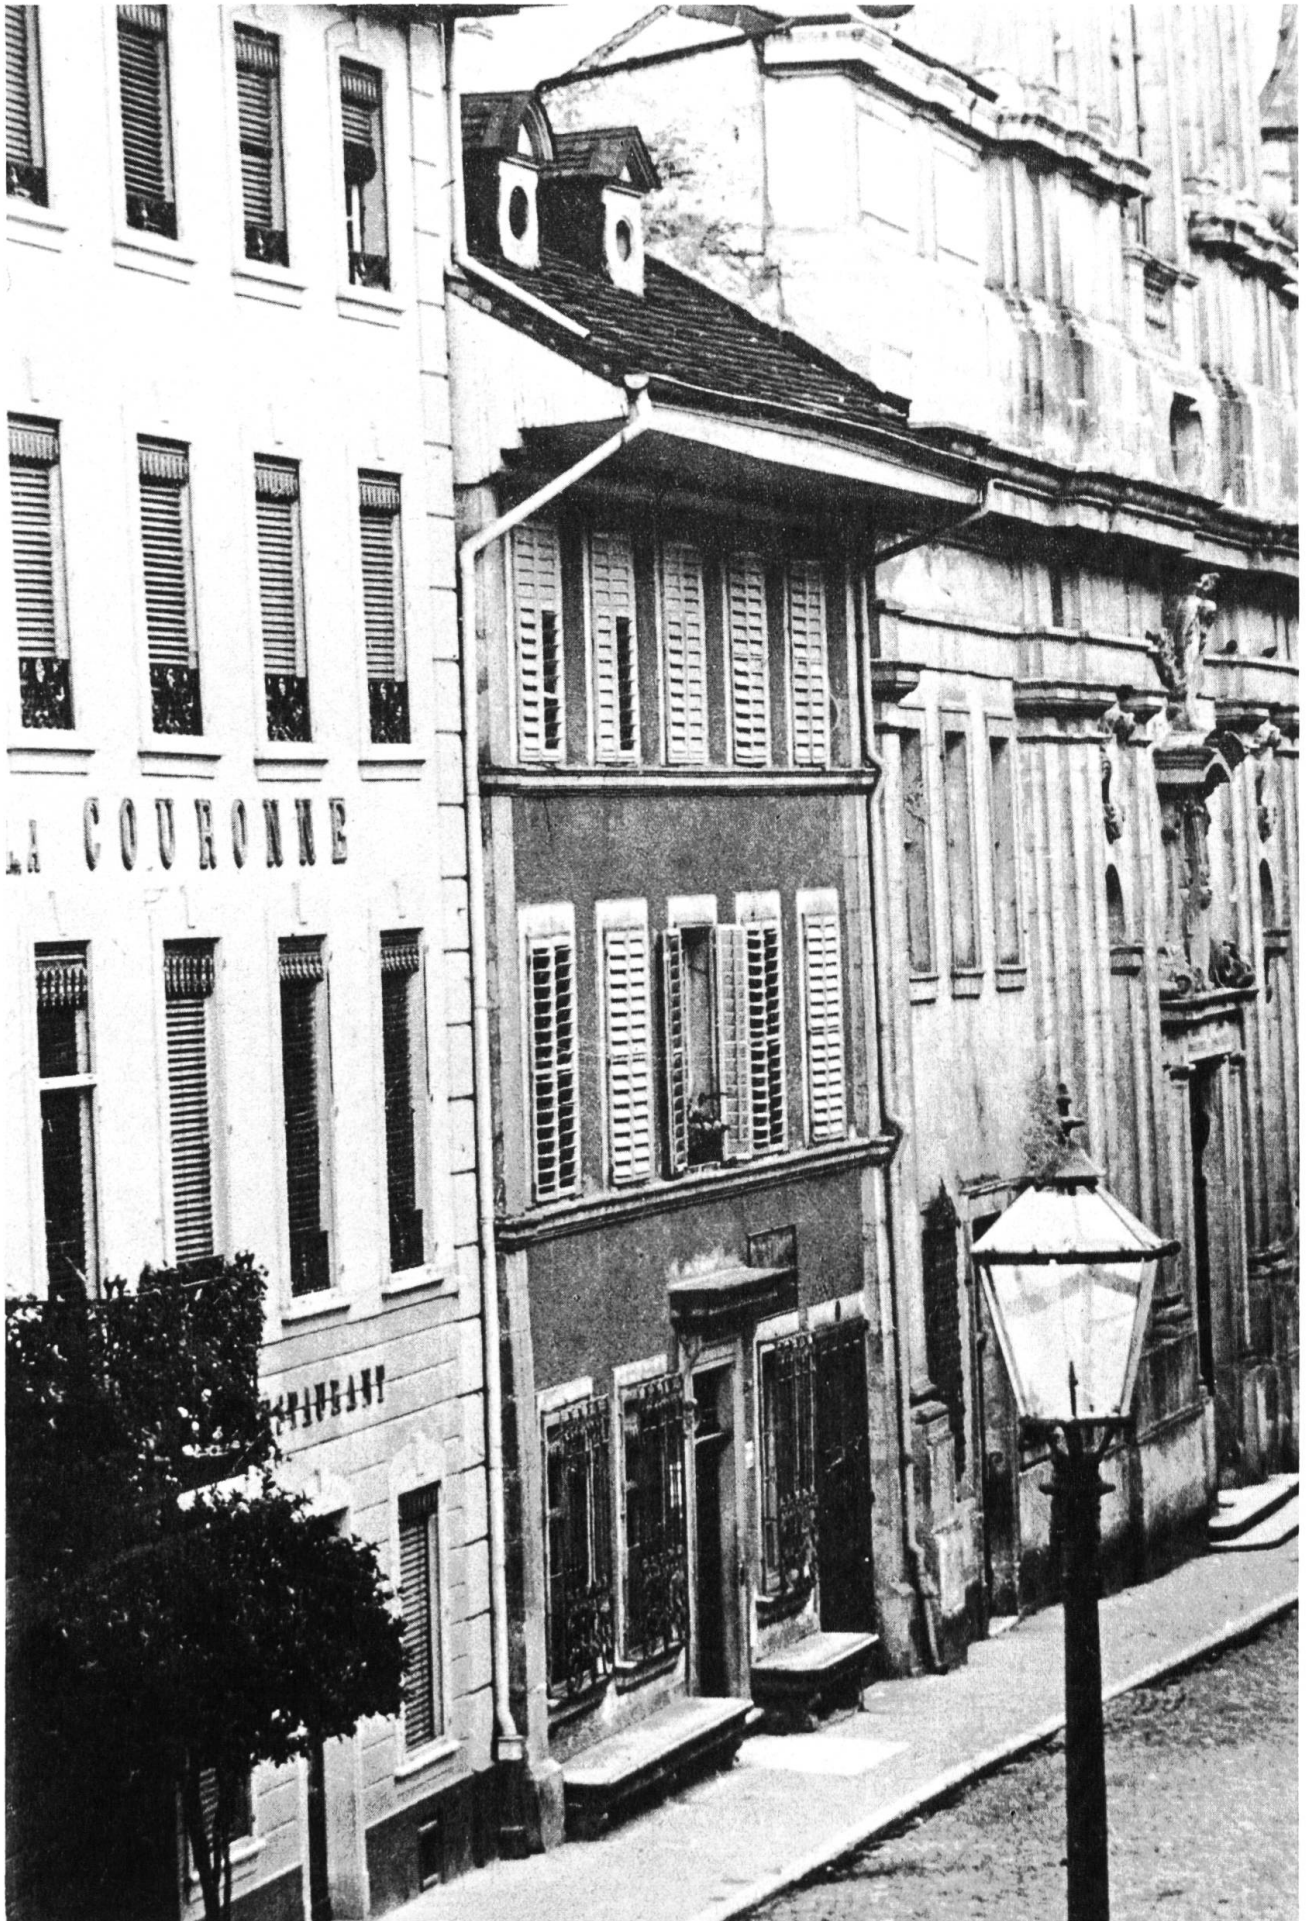
◀ Das Haus Hauptgasse 62
um 1900.

blieb. Auf einer alten Foto (Abb. S. 29) ist an der Gassenfassade unten rechts eine sehr breite Türe zu sehen, die ursprünglich zur barocken Hofzufahrt, später zu einem Ladenlokal geführt hat. Im Erdgeschoss befand sich die Küche. Sie liess sich aufgrund von Spuren einer mächtigen Kaminhütte lokalisieren.
