Bau- und Besitzergeschichte der Häuser Gurzelngasse 5 und 7 in Solothurn

von Markus Hochstrasser

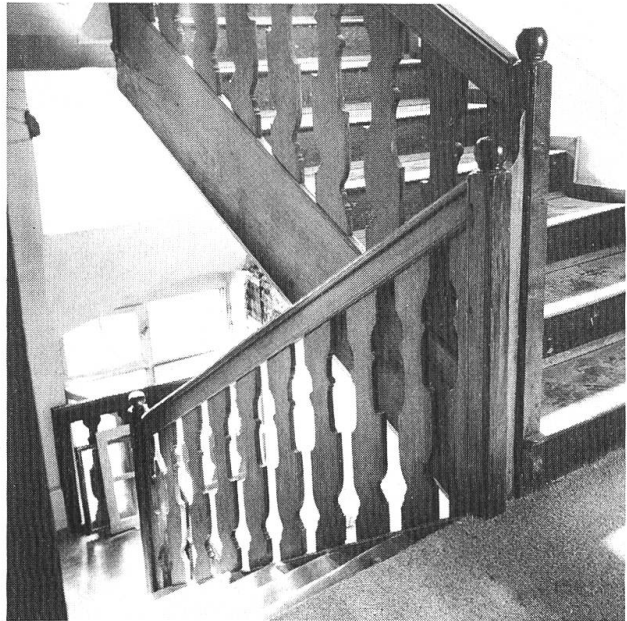
18 Die Treppenanlage von 1799.

Der Umbau ist nicht nur durch schriftliche Quellen im Staatsarchiv gut belegt³¹, sondern auch durch zwei Handwerkerinschriften des Gipsers. Im Estrich ist an der westlichen Brandmauer in den frisch angeworfenen Verputz geritzt: «Freiheit Und Gleichheit Eindracht zudrauen den 11. Aberill 1799 dies Haus fertig Grundiret», von der gleichen Hand stammt auch das Datum an der vergipsten Treppenunterseite des zweiten Laufs der Treppe vom Erdgeschoss ins 1. Obergeschoss, hier finden wir das Datum «den 7. May 1799» (Abb. 18).

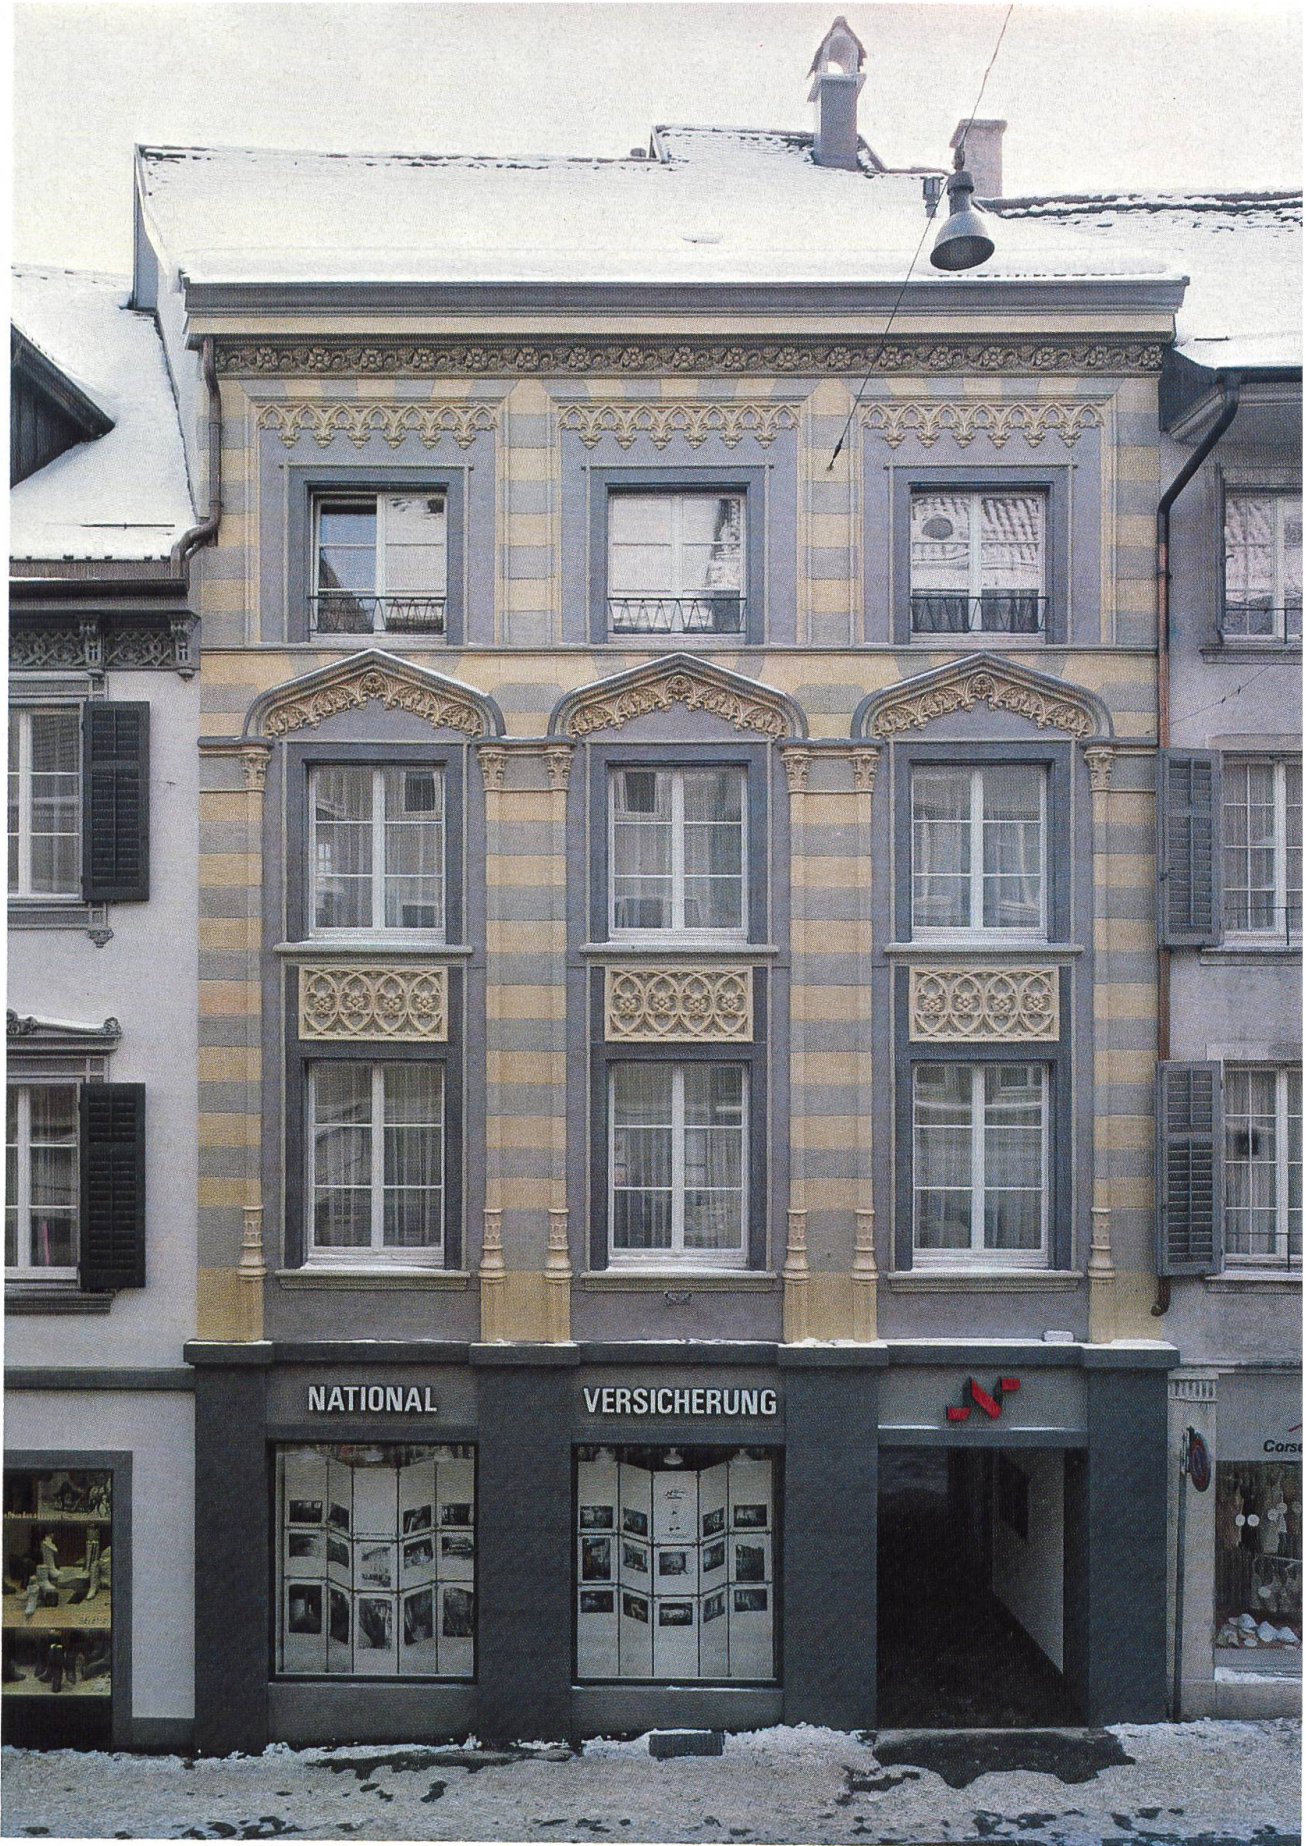
20 Die Fassade Gurzelngasse 7 nach der Restaurierung von 1983/84 am 10. Januar 1985.

Bildhauer und Zeichnungslehrer Joseph Pfluger von Solothurn vermuten. Wiederum sind sämtliche Zierelemente aus Gips gegossen und vor die ältere, von 1799 her stammende Fassade gehängt (Abb. 19 und 20).
