Das «Gerichtsstöckli» in Neuendorf

Notizen zur Baugeschichte

Von Markus Hochstrasser, Kant. Denkmalpflege Solothurn

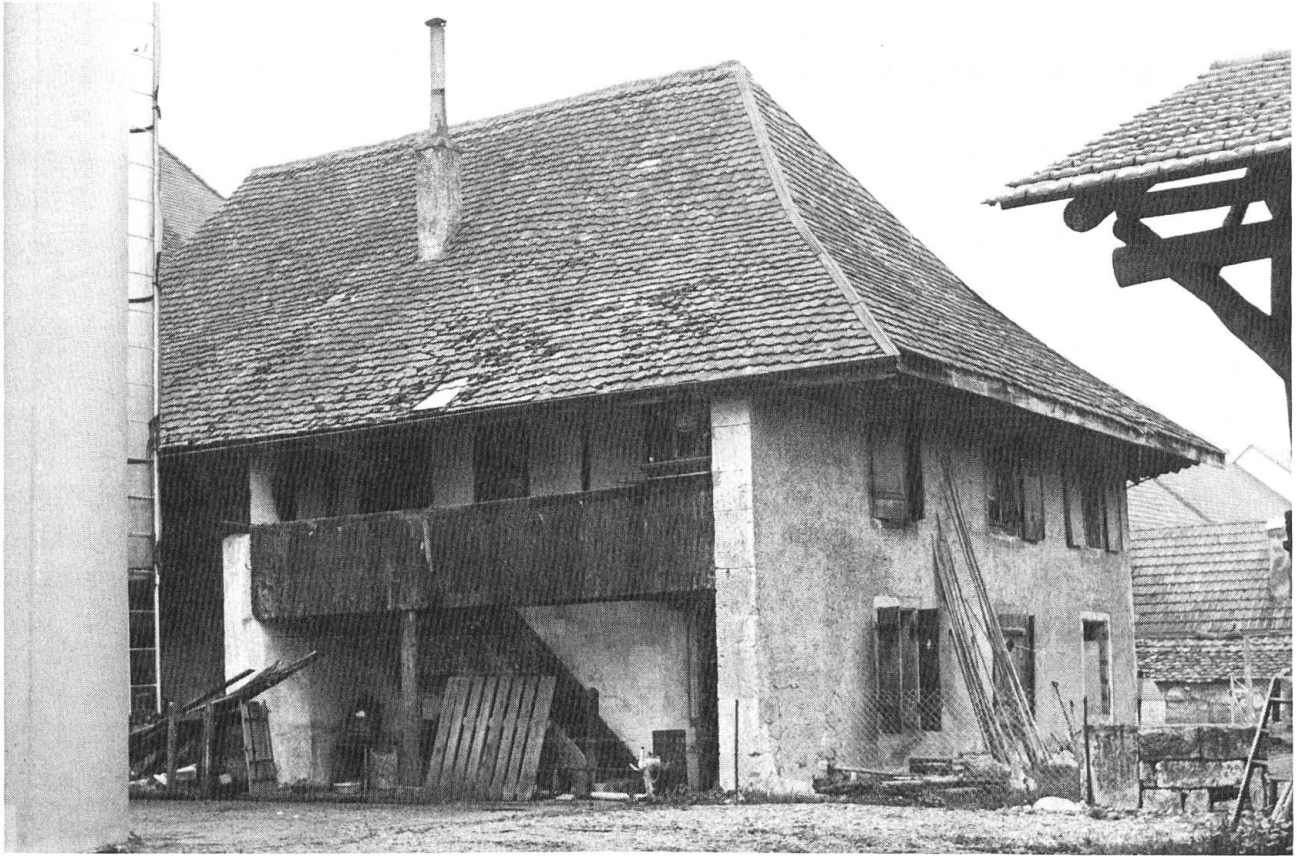
1 Das «Gerichtsstöckli» von Nordosten, Zustand 1985.

Das unscheinbar hinter dem sogenannten Untervogtshaus stehende «Gerichtsstöckli» war 1944 unter Schutz gestellt worden.¹ Das auf den ersten Blick bescheiden wirkende Gebäude (Abb. 1) fiel schon damals wegen der reichen Palette an verzierten und zum Teil datierten Fenster- und Türgewänden auf (Abb. 2). Die Jahrzahl 1564 auf einem Fenstersturz im Obergeschoss deutet auf ein hohes Alter (Abb. 3).

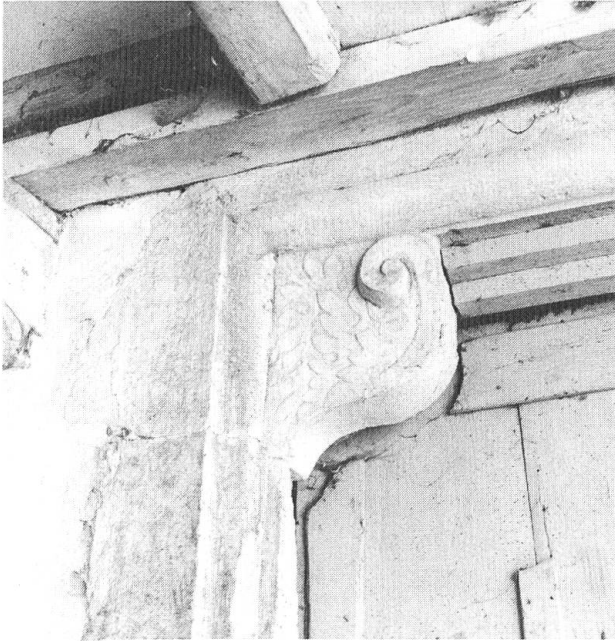
2 Zierformen am Gewände der Kellertür nach Westen, wahrscheinlich von 1627.

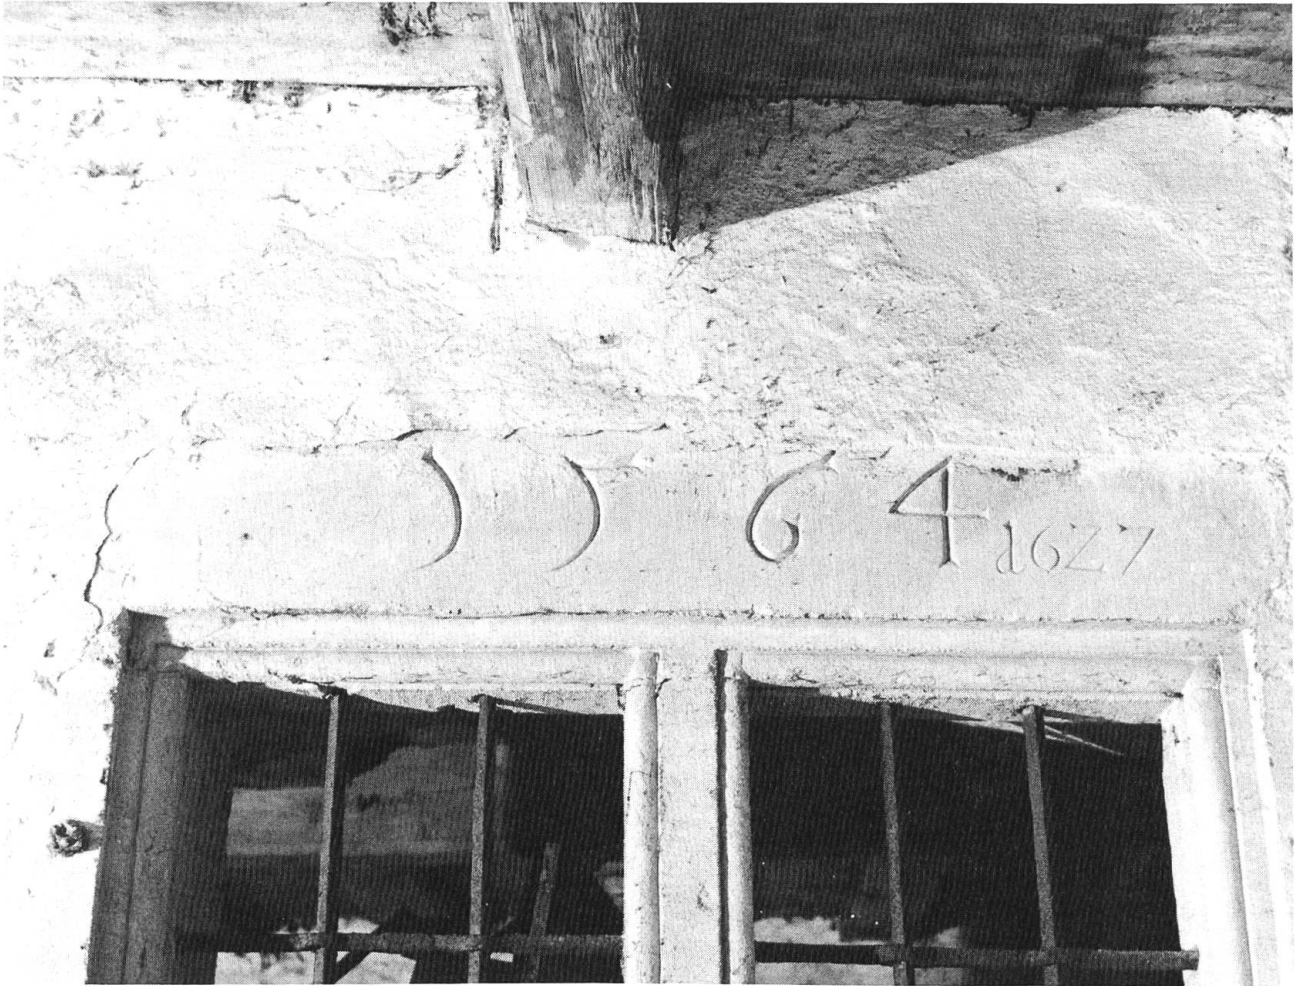
3 Die Baudaten 1564 und 1627 am westseitigen Fenstersturz im Obergeschoss.
