Artikel: Bauforschung : eine dringliche Aufgabe

Autor: Welti, H.J. / Sennhauser, Rudolf

BAUFORSCHUNG – EINE DRINGLICHE AUFGABE

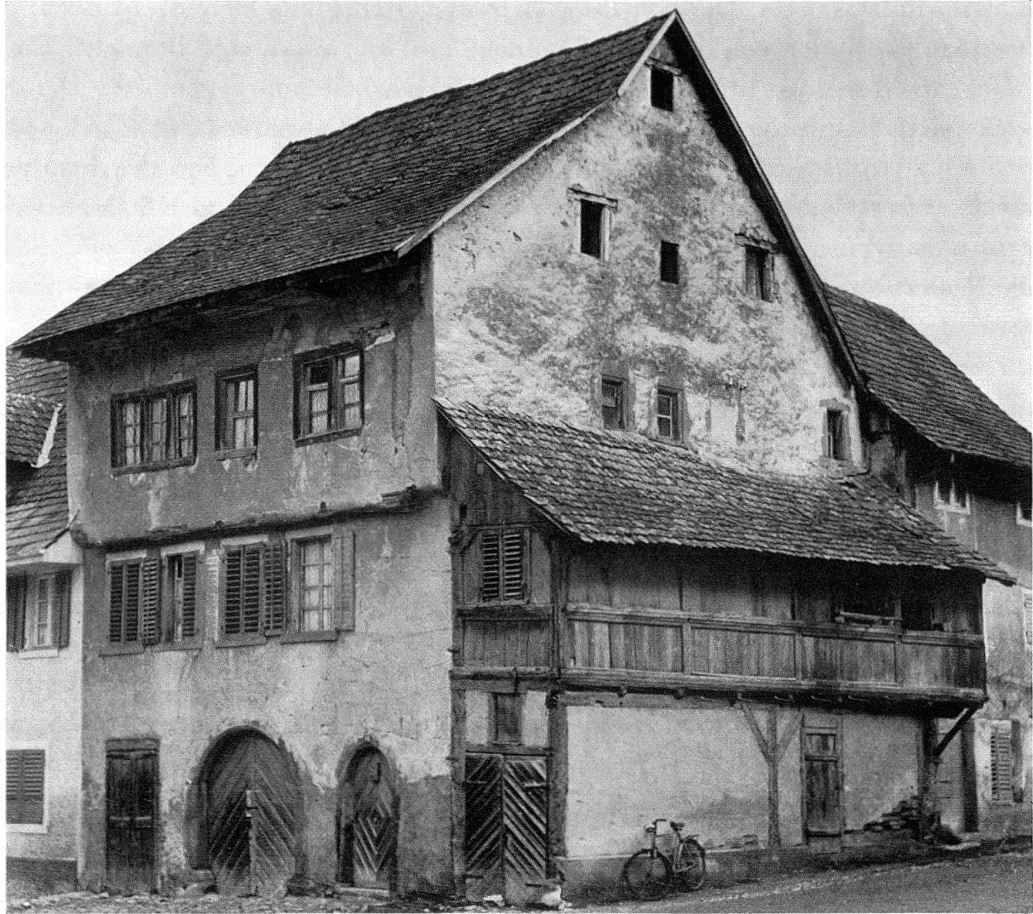
Häuser, die nicht bewohnt und nicht gepflegt werden, zerfallen rasch. Abb. 1 zeigt das *Haus* «Zum Elephanten», eines der älteren *Zurzacher Häuser*, im Jahre 1966. Seither war es unbewohnt. Die damals noch geringen Dachschäden sind katastrophal geworden, Decken und Böden im Innern verfaulen; die Wände weichen aus dem Lot. Vor Jahren hatte man das Haus noch für würdig befunden, ins Verzeichnis der schützenswerten Objekte des Kantons Aargau aufgenommen zu werden; jetzt ist es aus dem Schutz entlassen und als Abbruchobjekt verkauft worden. Bevor es niedergelegt wird oder einstürzt, konnte es untersucht und aufgenommen werden. Es ist ein eher bescheidenes Objekt, das seine Bedeutung erst aus der Sicht auf das Ganze des Ortsbildes und durch den Umstand erhält, daß seine bauliche Entwicklung anhand des archäologischen Befundes und einer der wenigen älteren Abbildungen von Zurzacher Häusern in den wesentlichen Zügen rekonstruiert werden kann.

Abb. 1. Zurzach, Haus «zum Elefanten», Ansicht von Südwesten, 1966.

Westfassade (Straßenseite, Abb. 1): Das Traufständige, dreigeschoßige Haus stößt im Norden an das Nachbarhaus zur Kanne an. Ein großes, wie ein Tenntor wirkendes, rundbogiges Einfahrtsportal wird flankiert von der kleineren rundbogigen Haustüre und von einer hohen Türe mit geradem Sturz, die – wie sich innen feststellen läßt – aus einem rechteckigen Fenster entstanden ist. Ein um 1800 entstandenes Aquarell (Hauser fecit 1800, Bild 2) zeigt dieses Fenster noch mit oben und unten angeschlagenen Klapppläden. Dargestellt ist bei Hauser auch die ursprüngliche Fensteranordnung im ersten Geschoß: zwei Dreiergruppen mit überhöhtem Mittelsturz gaben Licht in die Stube, während ein breites Rechteckfenster die Nebenkammer erhellte. Als Fensterbank diente das Gurtgesimse aus Platte und Kehle, von dem ein abgearbeiteter Stein noch unter dem Verputz nachgewiesen werden konnte. – An der straßenseitigen Nordecke liegt unter dem Verputz der Ansatz des Gewändes eines rundbogigen Portales, das im Format ungefähr der Haustüre entsprochen hätte. Es scheint darauf hinzudeuten, daß anfänglich auch das Nachbarhaus zum «Elephanten» gehörte.

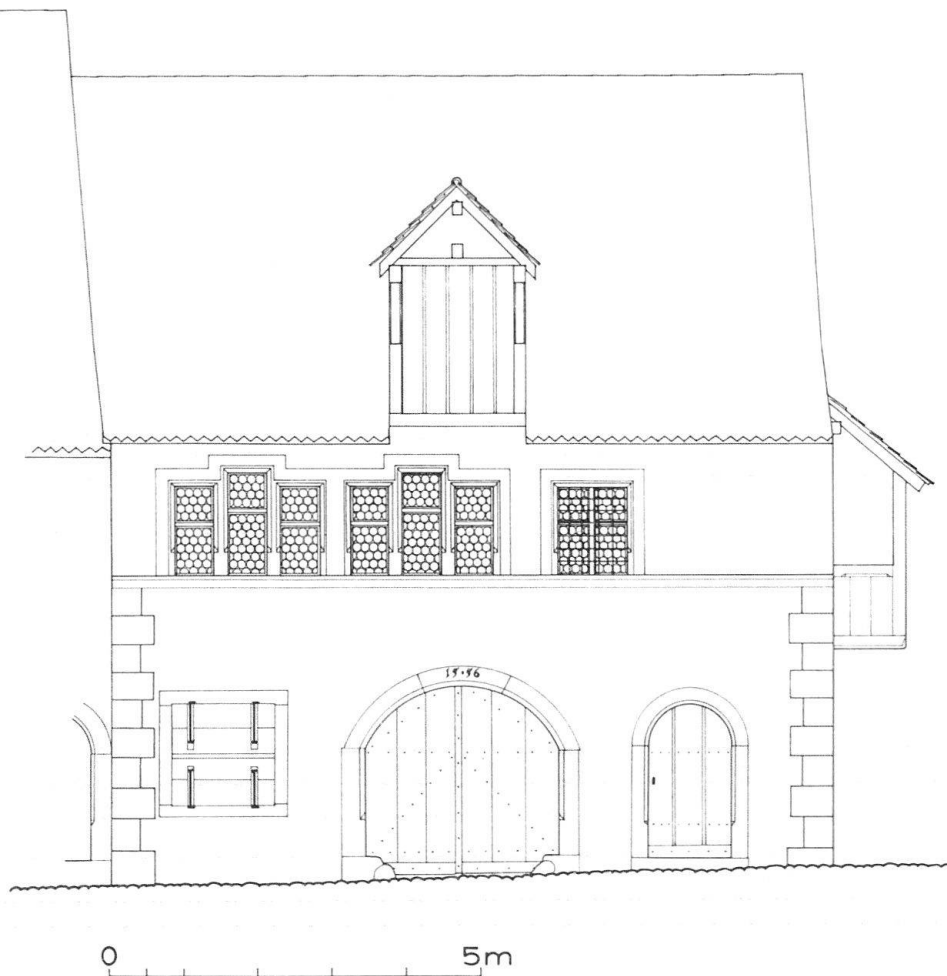
Bau I (Abb. 4):

In seiner ersten Form stellt der «Elephant» eine reduzierte Form des Zurzacher Messehauses dar:

Im Erdgeschoß ein tennenartiger Raum, der die Wagen und Waren der Messenfahrer aufnahm, davon – durch eine Stellwand geschieden – im nördlichen Teil ein kleinerer Lagerraum, der vielleicht auch als Verkaufsraum diente; der herabgeklappte untere Fensterladen konnte für die Warenauslage benutzt werden. Durch eine Fachwerkwand abgetrennt ist auch der Hauseingang. Der kleine Hinterhof, nachträglich durch einen jetzt zerfallenen Stall und das Hinterhaus überbaut, enthielt wohl entlang den Hofmauern einzelne Ställe; er konnte aber auch Blachenwagen der Kaufleute aufnehmen.

Abb. 4. Zurzach, Haus «zum Elefanten» Westfassade, Rekonstruktion I.

Dieser erste Bau ist datiert durch die Jahreszahl 1556 über dem großen Einfahrtsportal auf der Straßenseite.

In der Rekonstruktionszeichnung sind die oben und unten angeschlagenen Klappläden des Fensters im Erdgeschoß vom Hauserschen Aquarell übernommen; der Dachraker (Holzaufzug) findet sich gleich am Nachbarhaus; er scheint in Zurzach bei älteren Häusern regelmäßig vorhanden gewesen zu sein. Für die Rekonstruktion der nicht gesicherten Türflügel wurde eine möglichst einfache Art gewählt.
