**Artikel:** Entputzt - Verputzen?

## ENTPUTZT – VERPUTZEN?

von *Jürg Ganz*

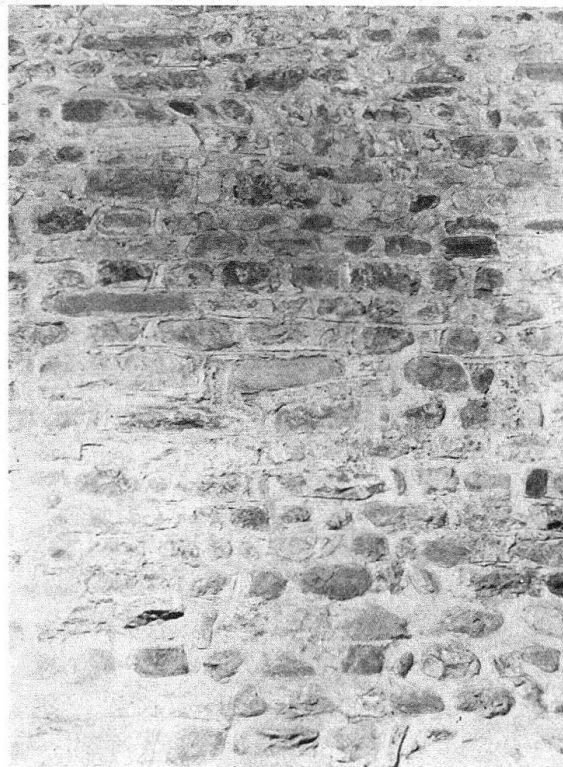
Wagenhausen. Propsteikirche, Detail des Mauer-  
werkes im heutigen Zustand

Ein Musterbeispiel in diesem Zusammenhang ist die romanische Propsteikirche Wagenhausen<sup>6</sup>, finden sich doch an diesem Bauwerk alle geschichtlichen und denkmalpflegerischen Möglichkeiten von der mehrschichtigen Originalputzfolge über Varianten von neuen Putzen bis zur Fugenstrich-Steingerechtigkeit. Zur Zeit der Renovation 1949 waren die Expertenaugen noch nicht derart geschärft, dass die vereinheitlichende Kalkschlemme über den Steinköpfen und Fugenstrichen erkannt, restauriert und ergänzt werden konnte<sup>7</sup>.

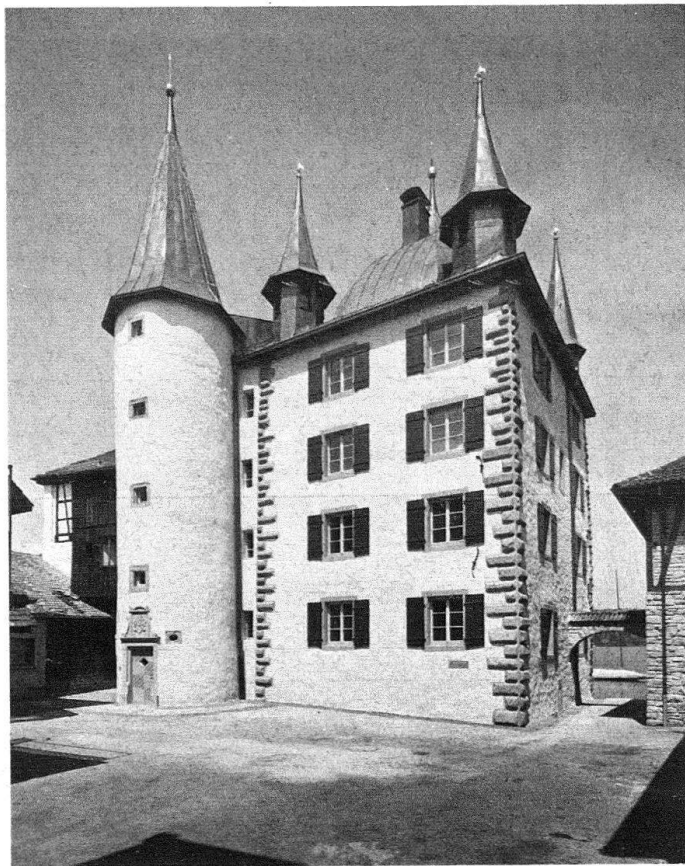
Steckborn. Turmhof nach der  
Restaurierung

Der Turmhof in Steckborn, ein mittelalterlicher Wohnturm, der 1648 zum kuppelbekrönten Stadtschlösschen ausgebaut wurde, trug bis 1922 sein Putzgewand. Steingerecht und zementverfugt hielten seither die verschiedenartigen Bollensteine der aggressiven Luftverschmutzung nicht stand. Während drei Generationen wuchsen die Schäden mehr als in den vorhergegangenen 600 Jahren. Nachdem die verantwortlichen Behörden und die Öffentlichkeit – der Befund war eindeutig – sachlich informiert waren, konnte das Mauerwerk 1977 wieder verputzt werden. Diese Beispiele mögen genügen.
