**Artikel:** Deckenbilder und Stuckpolychromie eine mal- und materialtechnische Untersuchung

# DECKENBILDER UND STUCKPOLYCHROMIE – EINE MAL- UND MATERIALTECHNISCHE UNTERSUCHUNG

von Andreas Arnold und Oskar Emmenegger, Institut für Denkmalpflege der ETH Zürich

Abb. 4–6. Luzern, Jesuitenkirche

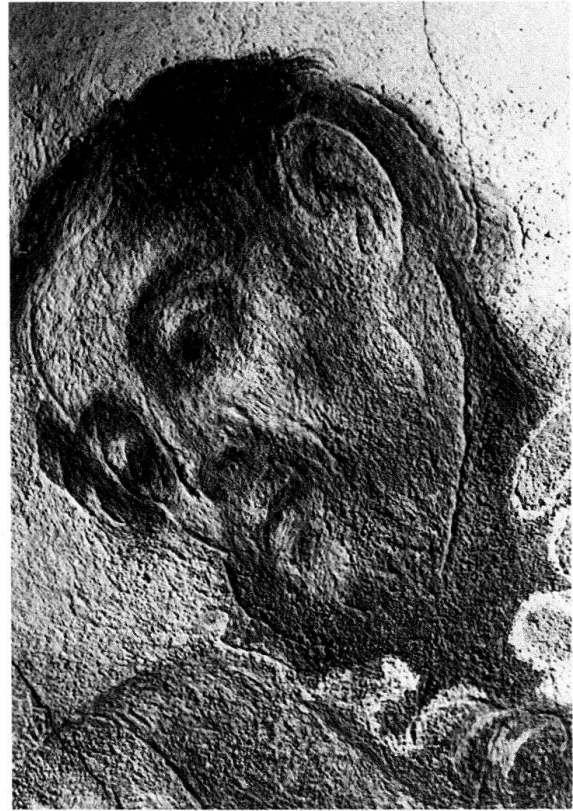
Abb. 9–11. Luzern, Jesuitenkirche. Dritthinterstes Deckengemälde der Brüder Torricelli. Der hl. Franz Xaver als Lehrer der Heiden. Kopf des Heiligen: links in Normallicht; rechts Streiflichtaufnahme, die die auf Papier vorbereitete und in den noch weichen Putz eingedruckte Zeichnung erkennen lässt; unten Ausschnitt, der die Pinselhandschrift der Maler mit den pastos aufgetragenen Lichtern zeigt

In das solcherart frisch hergestellte, noch weiche Intonaco wurde die auf dem Papier vorbereitete *Zeichnung durchgepaust*. Dies geschah, indem die Umrisse der Zeichnung in den noch weichen Putz eingedrückt wurden, was auf der Malerei noch heute sichtbar ist. Dank der eingetieften Umrisse hatte der Künstler, selbst bei dick aufgetragenen Farben, die Komposition während der ganzen Arbeit stets vor Augen. Der *Farbauftrag* erfolgte in Freskotechnik, sobald das Intonaco druckfest war, und entsprechend den maltechnischen Erfordernissen des Bildteiles, der gerade gemalt wurde. Bei den Gewändern z. B., die in der Regel zwei Helligkeitswerte aufweisen, wurden zuerst in einem mittleren Farbton die Schatten und dann mit Weiss (Kalk) die Lichter gemalt. Die Lichthöhungen setzte der Maler in die noch nicht abgebundenen Grundfarben lasierend, deckend oder sogar stark modellierend auf. Die tiefen Schatten wurden zuletzt mit reinen, zum Teil schwarz ausgemischten oder anderen dunkelnden Pigmenten lasierend bis deckend gemalt. Den Gesichtern gab der Künstler zuerst zeichnerisch mit rotem Ocker die Kontur und Form. Mit hellen Inkarnattönen legte er das Gesicht flächig an und ergänzte dann mit rotem Ocker und etwas Schwarz die feinen abgestuften Schatten. Die Lichter setzte er mit reinem Weiss (Kalk), das oft bis gegen 2 mm dick aufgetragen wurde. Zuletzt folgten das Wangenrot und die Binnenzeichnungen für Augen, Mund und Ohren. Die ständig nass in nass verarbeiteten Farben ergaben feinste Tonnuancen. So schufen die Gebrüder Torricelli grossartige naturnahe Portraits, deren Genauigkeit auf Distanz betrachtet eigentlich nicht mehr voll zur Geltung kommt. Einen Eindruck davon liefern die Abbildungen 9–11.
