# DAS TÜRMLIHAUS IN DER HOFMATT ZU SOLOTHURN

DIE GESCHICHTE SEINER ERBAUUNG, RETTUNG UND RESTAURIERUNG

*von Georg Carlen, Felix Furrer und Markus Hochstrasser*

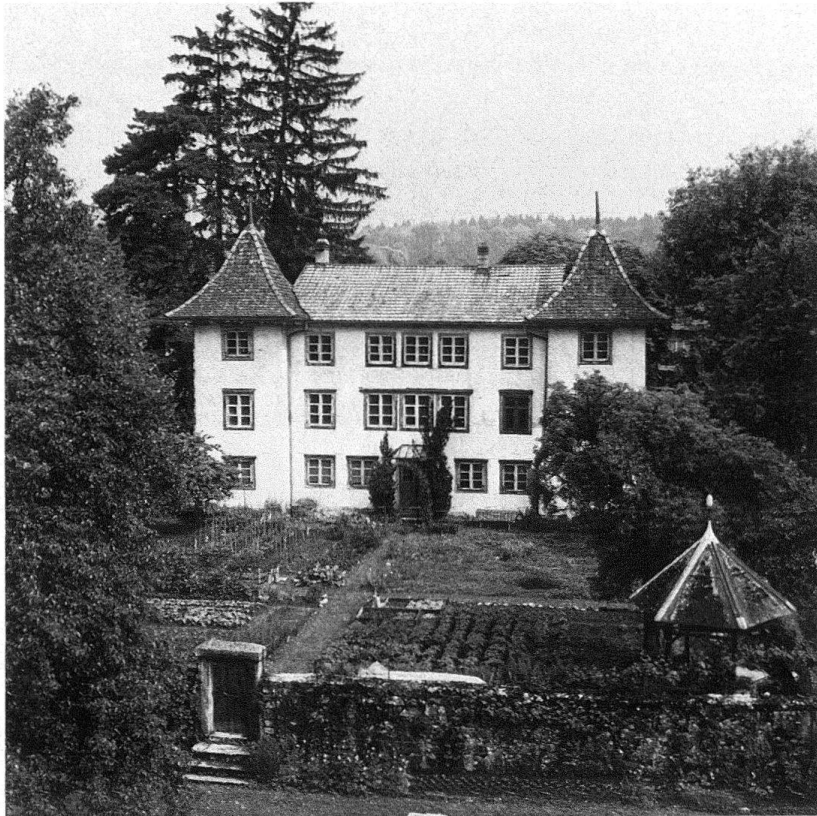
Abb. 2. Solothurn.  
Das Türmlihaus vor der  
Restaurierung.  
Aufnahme 1980

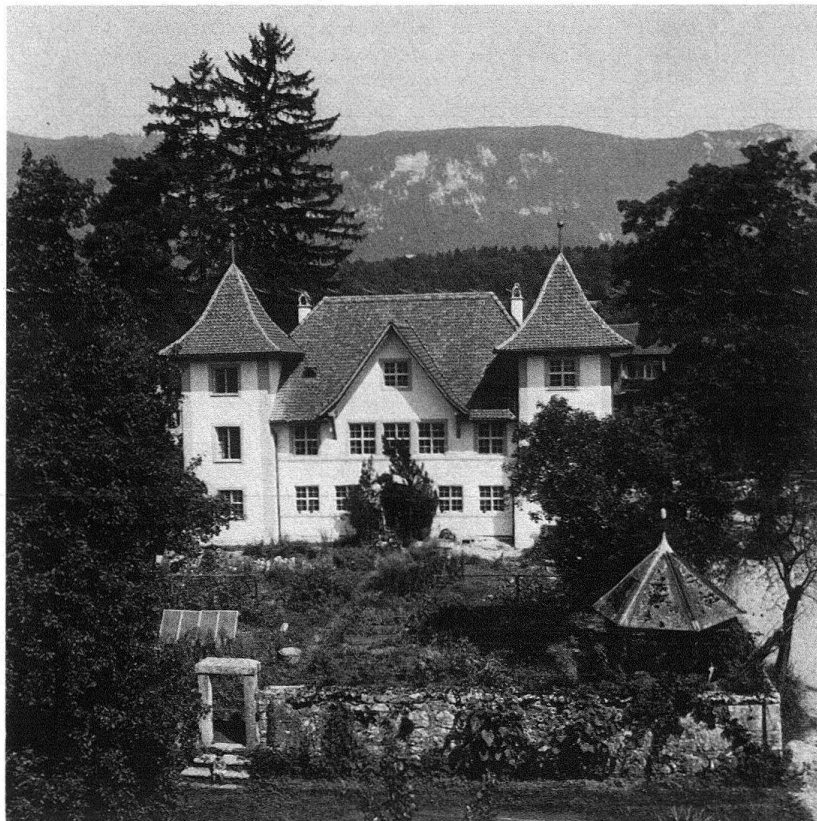
Abb. 3. Solothurn. Das  
Türmlihaus nach der  
Restaurierung. Die un-  
günstige Aufstockung von  
etwa 1890 ist verschwun-  
den, der barocke Zier-  
giebel wieder erstellt.  
Aufnahme 1982

Am 8. September traf die definitive Baubewilligung ein, und bis zum Sommer 1982 erfolgte der Umbau, der teilweise den Zustand des späten 17. Jahrhunderts wieder herstellte. Das um 1890 aufgebaute 2. Obergeschoss wurde wieder abgetragen. An seine Stelle kam der ehemalige Ziergiebel zu liegen, den man formal nach Befund rekonstruieren konnte.

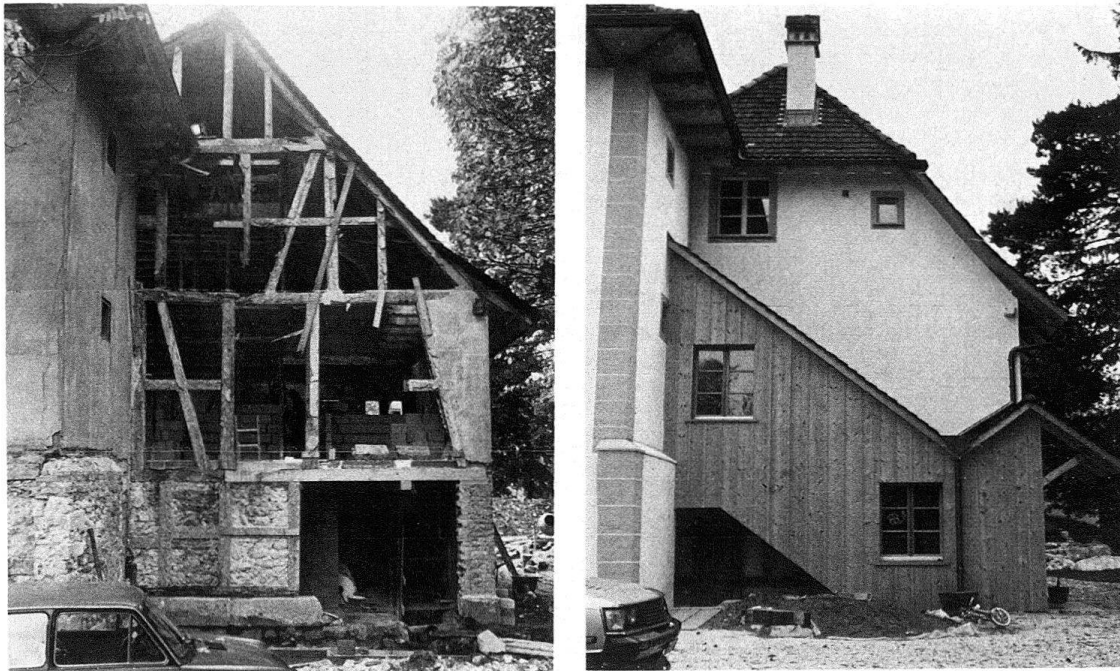
Abb. 4 und 5. Solothurn. Türmlihaus. Ostfassade während und nach der Restaurierung mit einem der beiden neuerstellten, gegengleichen Treppenhäuser

Untersichten, das übrige in gebrochenem Weiss, ungeachtet des Materials (verputzte Mauerteile, hölzerne Riegteile). Dabei drängte es sich auf, die Türme zur Unterstützung der architektonischen Wirkung mit einer einfachen Eckquaderung zu versehen. Sie erscheinen dadurch schlanker und höher, als sie in Wirklichkeit sind – ein typisch barocker Effekt<sup>11</sup>. An den hölzernen Fenstereinfassungen waren an einigen Stellen die Abdrücke der ursprünglichen Kämpfer und Setzhölzer mit samt ihren Profilen zu erkennen. Die neuen Doppelverglasungsfenster markieren die ursprüngliche Vierflügligkeit, sind aber um der besseren Benutzung willen nur zweiflüglig. An die Seitenfassaden wurde im Schatten der Türme je ein holzverschaltes Treppenhaus angehängt. Als Anregung diente die verschaltete Holzterrasse zum Hocheingang des Turmes in Halten (Abb. 4, 5).

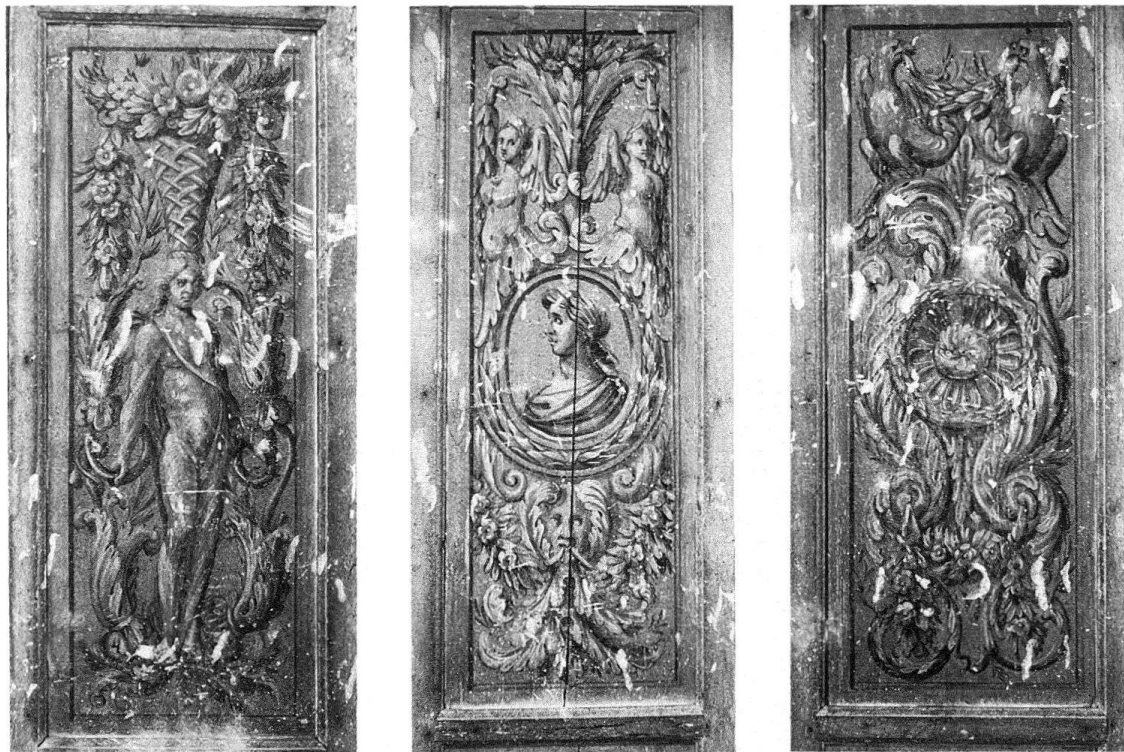
Abb.6. Solothurn. Türmlihaus. Drei Felder der bemalten Holzdecke im Mittelzimmer des ersten Obergeschosses, wohl gegen 1680. Fundzustand vor der Restaurierung

Im Mittelzimmer selbst ist die in der gleichen Art konstruierte Decke reich bemalt (Abb. 6). Grisaillefelder vor blauem Grund wechseln mit rötlich-braun getönten Balken, die gelblich-braune Ornamente tragen (um Rosetten geschlungene Bänder, Blattstab auf der Fase). Von den zwölf ganzen und sechs Rahmenfeldern sind gut zwei Drittel original. Sie kamen in ausserordentlich gutem Erhaltungszustand ans Licht. Das hinterste Drittel wurde beim Treppenhausbau von 1921/22 zerstört und musste nachgebildet werden. Die Felder sind mit prallem Akanthus dicht gefüllt. Der Akanthus ist mit Lorbeerzweigen, Blumen, Adlern, Gesichtern, Sphinxen usw. durchsetzt. Er um-

schliesst in den beiden Mitteltafeln zwei bis auf den leichten Mantel nackte Korbträgerinnen, in den übrigen Füllungen antikisierende Kaiser- und Frauenbüsten oder Rosetten. Die Randfelder sind quer komponiert. Ihr Hauptmotiv ist ein von Ranken und Blumen umwuchertes Fabeltier mit Adlerkopf und Fischschwanz. Das zur Decke gehörende Wandtäfer ist verschwunden.

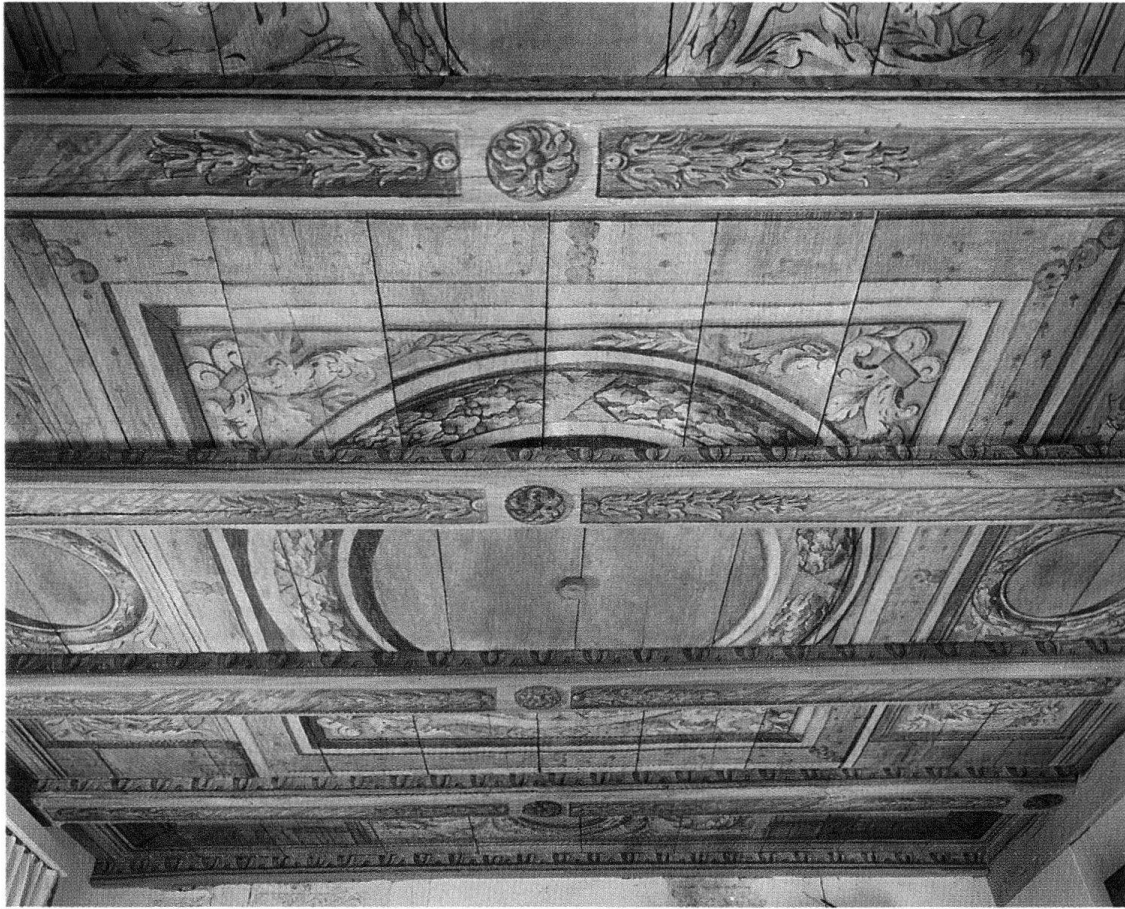
Abb. 7. Solothurn. Türmlihaus. Bemalte Holzdecke im östlichen Zimmer des Erdgeschosses, wohl um 1680. Nach der Restaurierung

Im östlichen Erdgeschosszimmer wagte der Maler das Unmögliche und legte auf eine herkömmliche Balkendecke eine zum Himmel sich öffnende Illusionsmalerei (Abb. 7, 8). Die Balken zeigen abwechslungsweise rot- und blaumarmoririerte Füllungen mit Akanthus-Kelchblättern. Zwischen den Füllungen erscheinen Rosetten in der Gegenfarbe, an den Balkenseiten Eierstäbe. Auf die Schiebböden ist eine von den Balken unabhängige Scheinarchitektur gemalt. Der Illusionismus kommt wegen der geringen Raumhöhe nicht zum Tragen. Die farbige Wirkung ist jedoch umwerfend. Über einem Gesimse täuschen kräftige Volutenkonsolen eine in die Höhe strebende Konstruktion vor. Die Illusion wird unterstützt durch nach «oben» sich verjüngende Gebälkstücke in den vier Ecken, aber auch negiert durch die völlig in der Ebene gemalten Füllungen, in denen akanthusgerahmte Okuli Ausblick in den blauen Himmel gewähren. «Über» dieser rahmenden Konstruktion folgt ein durchbrochenes, zweiteiliges Gesimse, durch das hindurch wiederum der Himmel sichtbar wird, aus dem es Eicheln regnet. Um die grosse runde Mittelöffnung mit Blick zum Himmel liegt ein Kranz aus Eichenblättern. Von der zur Decke gehörenden dekorativen Gestaltung der Wände haben sich nur

Bruchstücke erhalten. Die Deckenbalken wiesen vor der Restaurierung starke Schäden wegen der daruntergehängten Gipsdecke auf. Die Bretter des Schiebbodens mussten wegen des drohenden Hausabbruchs ausgebaut werden, wobei viel originale Farbsubstanz verloren ging. Um Ähnliches in Zukunft zu vermeiden, werden wir nie mehr bemalte Schiebböden ausbauen, ohne sie vorgängig zu sichern<sup>13</sup>.

<sup>13</sup> Bei den Deckenrestaurierungen ging das Restaurierungsatelier Arn AG in Lyss wie folgt vor: 1. Grobfestigung mit dünnem Acronal 500 D, 1:50, mit geringem Fließmittelzusatz; 2. Fertig zurückkleben mit stark verdünntem Hasenleim; 3. Holzbehandlung mit Arbezol spezial (morsche Teile mit Xylamon LX gehärtet), Holzergänzung mit roter Aralditmasse (Master-Modell-Paste); 4. Reinigen mit mechanischen und chemischen Mitteln, chemisch mit Salmiakwasser, mechanisch mit Glashaarradierer und Mikrosandstrahlgerät; 5. Retuschen mit reversibler Lascaux-Emulsion (Entfernung mit Azeton jederzeit möglich), wobei zuerst wo nötig ein weisser Grund angelegt, dann farbige Lasuren im Umgebungston flächig aufgetragen wurden.
