Artikel: Vaduz : "Wildschloss / Schalun"

Vaduz – «Wildschloss/Schalun»

Rund 400 Meter über der Rheintalebene liegt im zerklüfteten und waldbedeckten Berghang zwischen Vaduz und Schaan die Burgruine «Wildschloss/Schalun». 1939 wurden erste Grabungen und Restaurierungen des Mauerwerkes durchgeführt. Zwischen 1982 und 1985 fanden abermals Ausgrabungen statt. Diese ergaben eine relative Abfolge der Bauten. Im 12. Jahrhundert scheint eine erste Gebäudegruppe errichtet worden zu sein. Im Bereich der Kernburg ist sie heute nur noch andeutungsweise zu erkennen. Wahrscheinlich in der zweiten Hälfte des 13. Jahrhunderts wurde die Burg mit einem mächtigen Turm versehen. Die Last der neu hinzugefügten, gemauerten Baukörper brachte die nicht sonderlich starke Brekzie zum Zusammenbruch, was zum Ende der Besiedlung dieser Burgstelle führte.

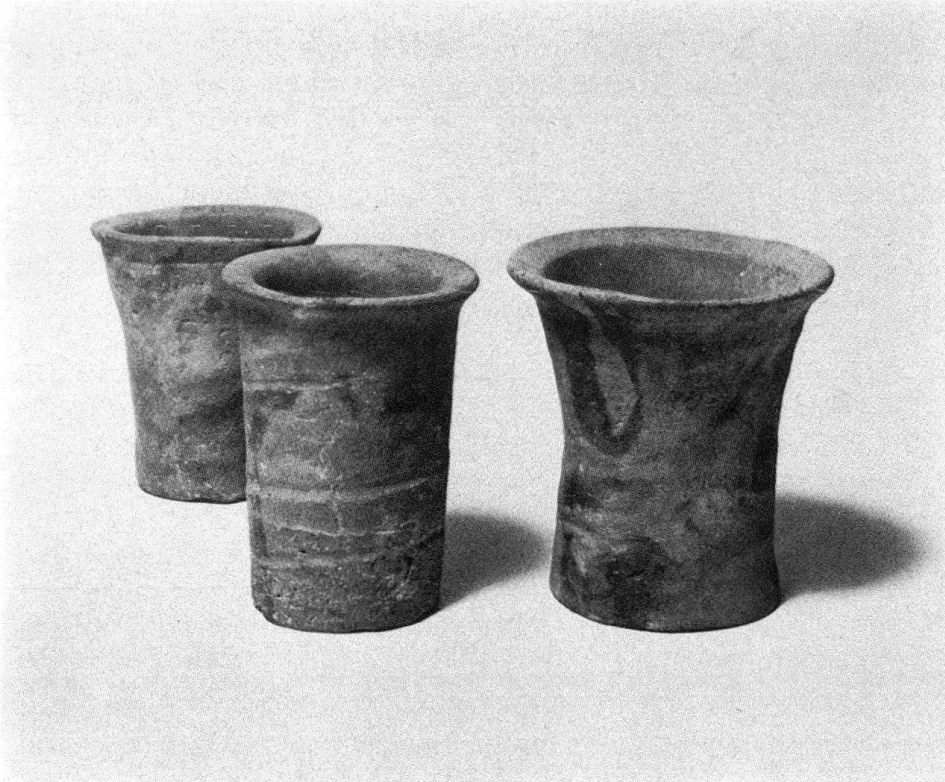
5 Grabungsfunde. Links zwei Becherkacheln der ersten Bauperiode; rechts eine aus der jüngeren Ausbauphase (2. Hälfte 13. Jh.).
