Artikel: Das Altstadtinventar der Stadt Bern : Inventar der oberen Altstadt 1985

Das Altstadtinventar der Stadt Bern

Inventar der oberen Altstadt 1985

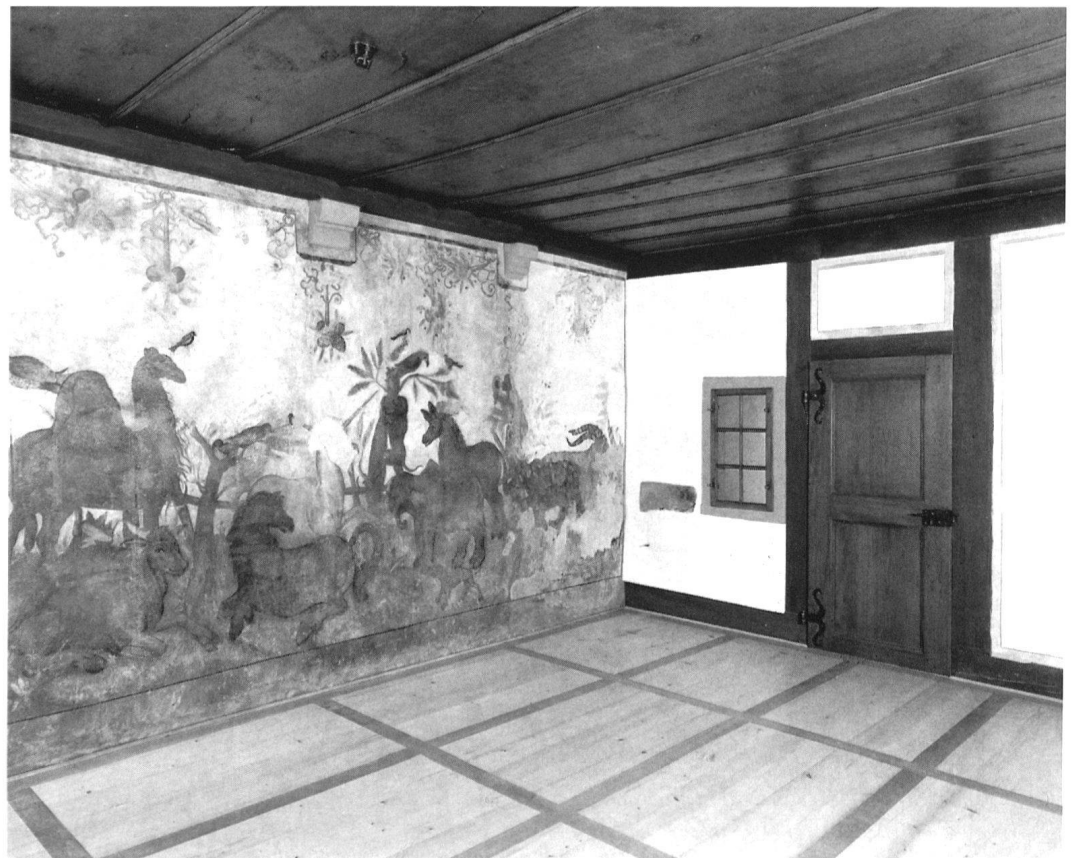
3 Im Hofzimmer des 3. Obergeschosses wurde an der Marktgasse 61 unter einer Vertäfelung des 18. Jh. die rund 100 Jahre ältere Raumgestaltung aufgedeckt. Die gut erhaltene, einzigartige Wandmalerei mit einheimischen und exotischen Tierdarstellungen wurde lediglich gereinigt und retuschiert.

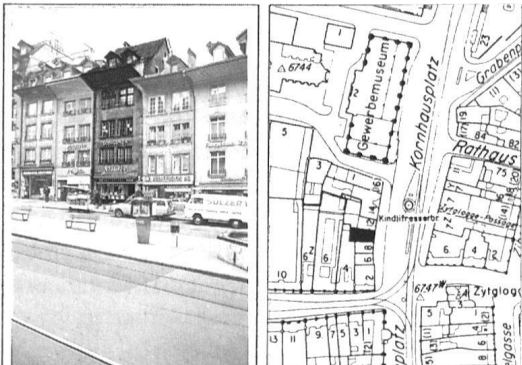
<p>OBJEKT</p> <p>Strasse, Nummer Kornhausplatz 10 Parzellennummer 744</p>	<p>BEWERTUNG</p> <p>Fassaden und Dach geschützt gem. Art.97 der BO ○ Ganzes Gebäude geschützt gem. Art.97 der BO ● Wertvoller Hof, zu erhalten gem. Art.115 der BO ○</p>
<p>ARCHITEKTURHISTORISCHE DATEN</p> <p>2.H.16.Jh. vollständiger Neubau um 1900 Erdgeschossumbau</p> <p>Eine der letzten, reicheren Hausteinfassaden des 16.Jhs. mit intakter Gliederung in den oberen Geschossen</p> <p><u>Platzfront:</u> hervorragende, spätgotische Hausteinfassade. Ueber dem neuen Ladengeschoss zwei Reihen gekoppelter, spätgotischer Fenster, auf gemeinsamen, markanten Gesimsen. In den zwei unteren Geschossen je ein Paar zweiflichtiger Fenster von gleicher Breite; Gewände und Stützen doppelt gekehlt und mit Rundstäben, die sich in den Ecken kreuzen, besetzt. Stabflüsse mit Spiral- und Kertschnittmuster. Im 3. Geschoss zwei vorzügliche Kreuzstockfenster mit gleichem Profil. Stark gebrochenes, markantes Dach.</p> <p><u>Inneres:</u> Quaderwendelstein aus dem 16.Jh. Geschossunterteilung auf profilierten Sandsteinkonsolen und gekehlten Wandbalken. Qualitätvolle Haustüre mit Klopfer (um 1770/80/)</p> <p><u>Rückfront:</u> Mit spätgotischen Fenstern und Kreuzstockfenstern im 3.Geschoss erhalten. Alte Holzlaube.</p> <p><u>Literatur:</u> Hofer, Bern II, 1959, S.379/80</p> <p>siehe Beschreibung Kornhausplatz/Theaterplatz</p>	<p>BAUDATEN</p> <p>Eigentümer Gesellschaft zu Pfistern</p> <p>Parzellenfläche Bruttogeschossfläche Wohnnutzung Ausnutzungsziffer Anzahl Stockwerke</p> <p>Bauzustand gut ○ Rohbau gut, Unterhalt vernachlässigt ● Bauzustand mangelhaft ○</p>

In einem zweiten Teil sind die einzelnen Gebäude erfasst. Für jedes Objekt besteht ein eigenes Blatt, auf dem Adresse und Parzellennummer, die wichtigsten Bau- bzw. Planungsdaten und Angaben zum Bauzustand aufgeführt sind. Die Baugeschichte der Gebäude ist, soweit sie ohne aufwendige Untersuchung ersichtlich war, zusammengefasst und die architekturgeschichtlichen Merkmale knapp dargestellt. Das Gebäudeinnere war in vielen Fällen nicht zugänglich, so dass die Beschreibung über schutzwürdige Einzelheiten nicht abschliessend Auskunft geben kann. Die Orientierung wird durch einen Situationsplan erleichtert, eine rasche Identifikation des Gebäudes ist durch eine Fotografie der Gassenfassade gewährleistet.

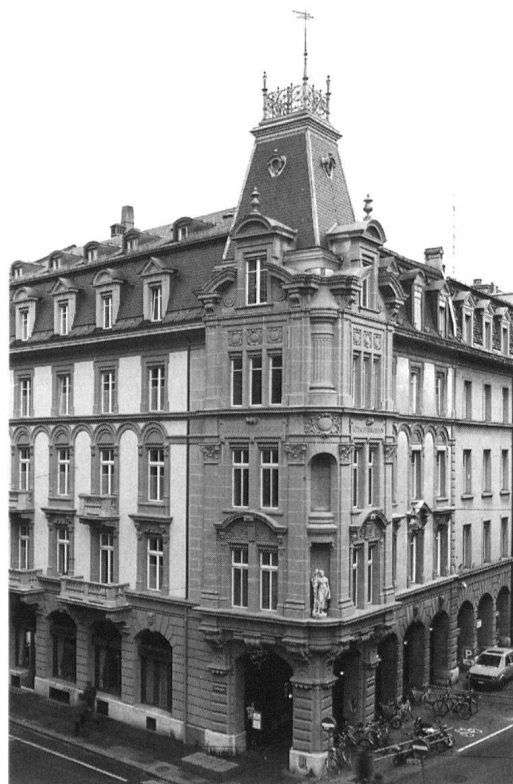
6 Die Fassaden des 1904 von Otto Lutstorferbauten Simplon-Hauses an der Ecke Aarberggasse/Genfergasse wurden jahrzehntelang vernachlässigt. Mitte der siebziger Jahre wurden die Fassaden durch Beseitigung der Dachzier und der Bauplastik verstümmelt. Die 1990–93 durchgeführte Fassadenrenovation hat dem prominenten Eckgebäude seinen Charakter wiedergegeben.
