Zeitschrift: Kunst + Architektur in der Schweiz = Art + architecture en Suisse = Arte + architettura in Svizzera

Artikel: Gipsstuck und Kalkstuck : Geschichte, Technik und Restaurierung

Gipsstuck und Kalkstuck

Geschichte, Technik und Restaurierung

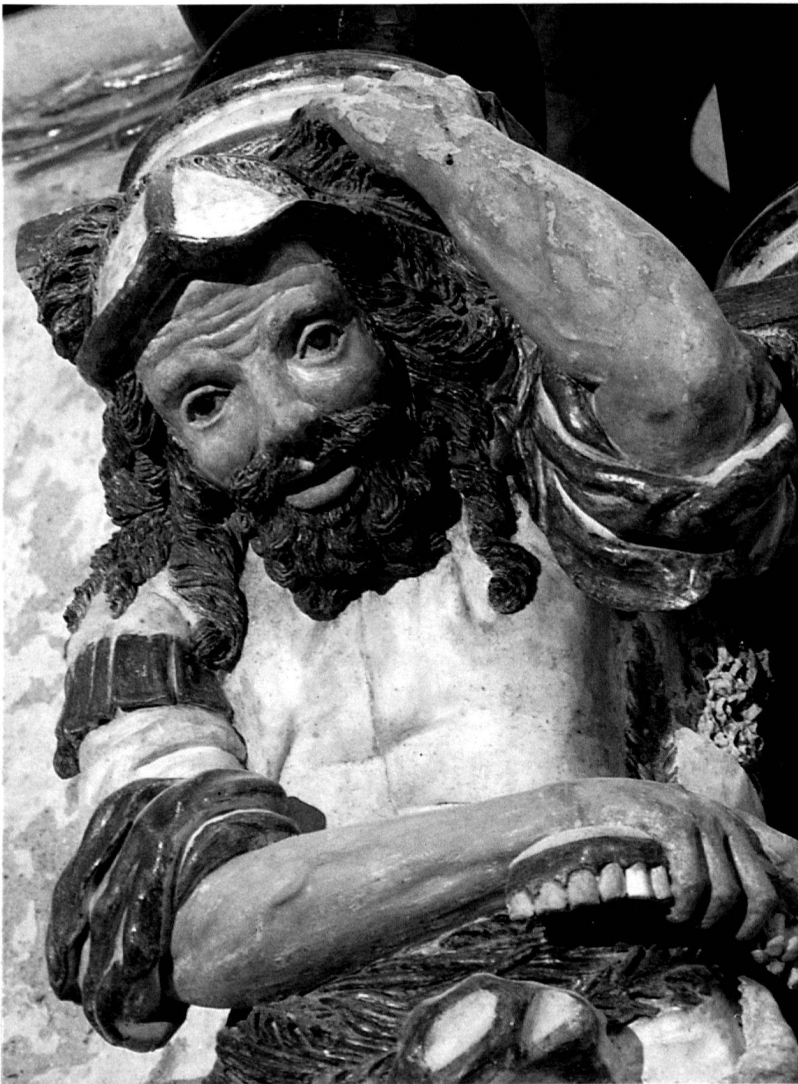
1 Verdabbio, Katholische Pfarrkirche, Hochaltar, Kopf des Samson als Atlant an der Predella, aus Sumpfkalkmörtel gearbeitet, mit originaler polychromer Fassung und Vergoldung, frühes 18. Jahrhundert.

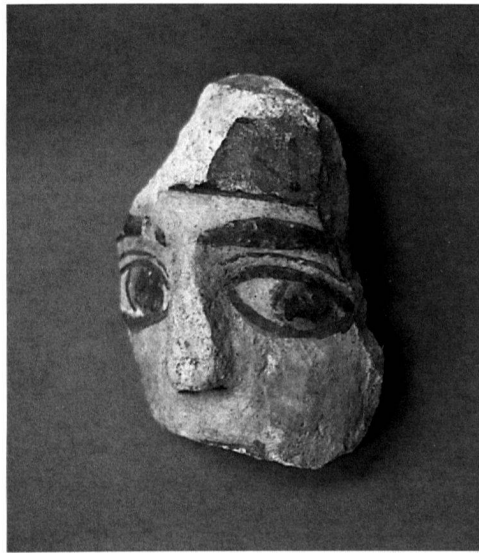
2 Kloster Disentis, Stuckrelief eines aus Sumpfkalkmörtel modellierten Kopfes, vermutlich 8. Jahrhundert. Er zeigt die in Freskotechnik bemalte, konservierte Originalfassung.

Eine Besonderheit stellt der Stuck des 8. Jahrhunderts dar, der im Kloster Disentis im Kanton Graubünden bei Ausgrabungen geborgen wurde. Er ist in antiker Manier mit Kalkmörtel hergestellt, durch Schnitzen geformt und modelliert und in Freskotechnik bemalt worden. Es stellt sich hier die Frage: Stellt das Beispiel Disentis ein Fortleben antiker Tradition dar oder macht sich fränkischer Einfluss geltend? Auffällig ist zumindest die Ähnlichkeit mit dem Stuck von Poitiers.

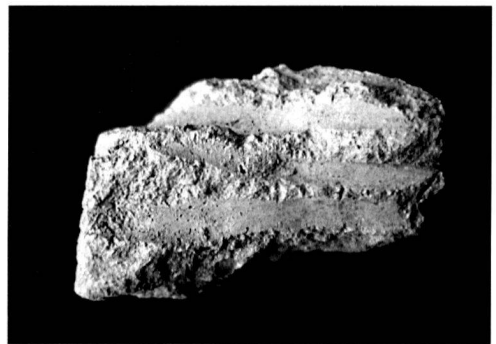
4 Kloster Disentis, Stuckrelief, Rückseite einer Fensterbogenläubung mit umgekehrtem Faschengeflecht aus Haselruten, die als Hilfsträger für den Sumpfkalkmörtel dienen, vermutlich 8. Jahrhundert.

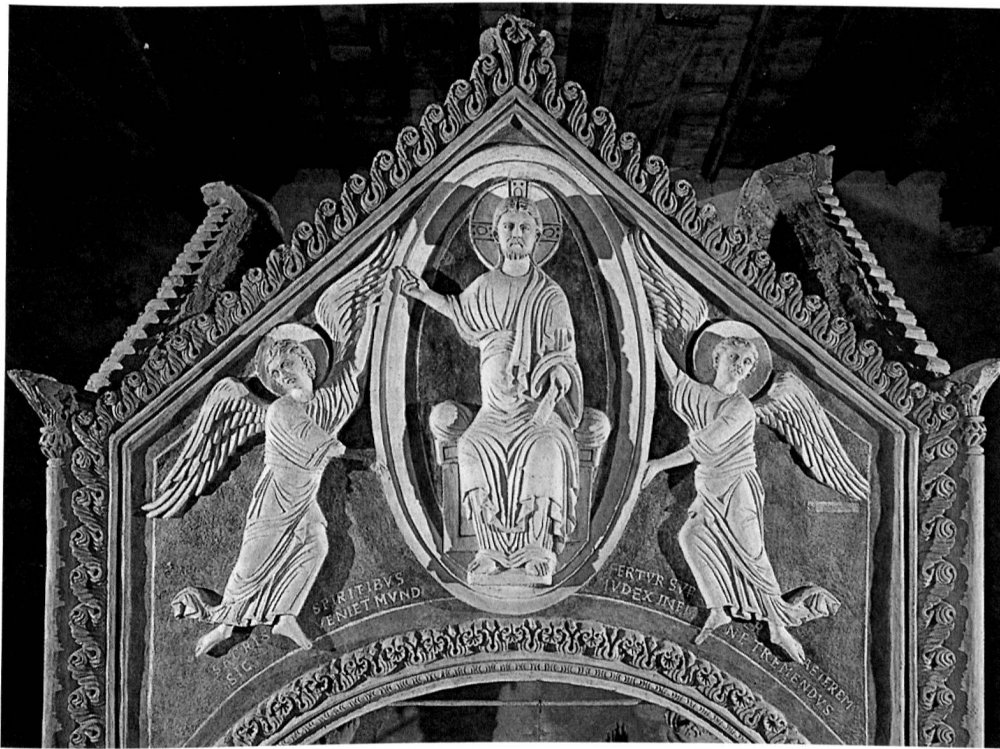
5 Civate (Como), Basilica di S. Pietro al Monte, Ciborium im Westchor, Südansicht mit Christus in der Mandorla, Stuck mit hochgebranntem Gips in Auftragstechnik, 11. Jahrhundert. Bei der Restaurierung der 90er Jahre trat die grossflächig erhaltene Originalfassung zutage.

Als zweite Gipsart wurde der *Estrichgips* verwendet. Er entsteht durch das Brennen des Naturgipses bei Temperaturen zwischen 800–1100 °C und mehr. Durch die hohen Temperaturen bildet sich ein wasserfreies Produkt aus Calciumoxid und Calciumsulfat. Der mit Wasser angesetzte Estrichgips hat eine lange Abbindezeit – je nach Eigenschaft des Ausgangsmaterials zehn bis zwanzig Stunden. Nach erfolgtem Abbinden schreitet die Aushärtung derart langsam voran, dass eine Bearbeitung des Stuckes, je nach der Höhe der Brenntemperatur, noch nach Wochen möglich ist. Der Estrichgips erhält eine aussergewöhnliche Härte und nimmt, abhängig von der Art des Rohmaterials, eine rötliche, bläuliche oder gräuliche Färbung an. Die rötliche Farbe des Stuckes, der in San Pietro al Monte in Civate

verwendet worden ist, ergab sich nicht durch Einfärben der Stuckmasse, sondern durch eisenhaltiges Material. Aus dem gleichen Grund entstand die rötliche Farbe, die vielen Stuckarbeiten des 15. und 16. Jahrhunderts im Kanton Wallis eigen ist. Es handelt sich hierbei um reich verzierte Fenstergewände, Türstürze und Wandbrüstungen. Die Arbeiten befinden sich zuweilen im Freien, was beweist, dass hochgebrannter Gips wetterbeständig ist.

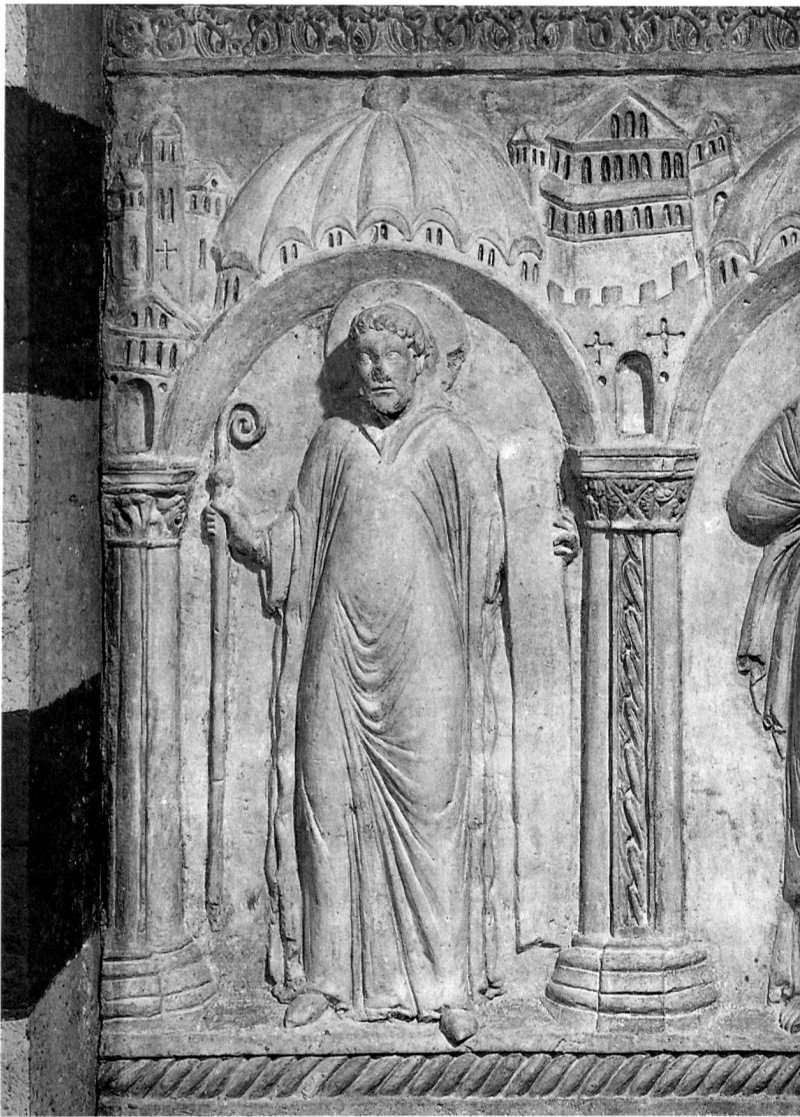
6 Hildesheim, St. Michael, nördliche Chorschranke mit dem hl. Benedikt, Stuck des 13. Jahrhunderts. Auf die gemauerte Schranke wurde Gips angetragen und nachgeschnitten. Von der ursprünglichen Fassung sind nur noch Reste erhalten.

Erfahrungen von *in situ*-Restaurierungen mittelalterlicher oder älterer Stuckarbeiten beschränken sich naturgemäss auf Länder und Regionen, wo solche Objekte erhalten sind: Deutschland, Frankreich, Italien, die Schweiz und Spanien. Restauratorische Eingriffe zeigen seit dem Ende des 19. Jahrhunderts bis etwa 1970 ähnliche Vorgehensweisen wie die an jüngeren Stuckarbeiten. Durch das Entfernen von Übermalungen und Farbfassungen zerkratzte Stuckoberflächen sind mit wenigen Ausnahmen das übliche Bild. Deshalb lassen sich an den Stuckreliefs des 11. und 12. Jahrhunderts in der Klosterkirche von Müstair nur noch Farbreste nachweisen. Gleiches gilt auch für die Figuren und Ornamente an der Chorschranke in der Michaelskirche in Hildesheim (frühes 13. Jahrhundert)².

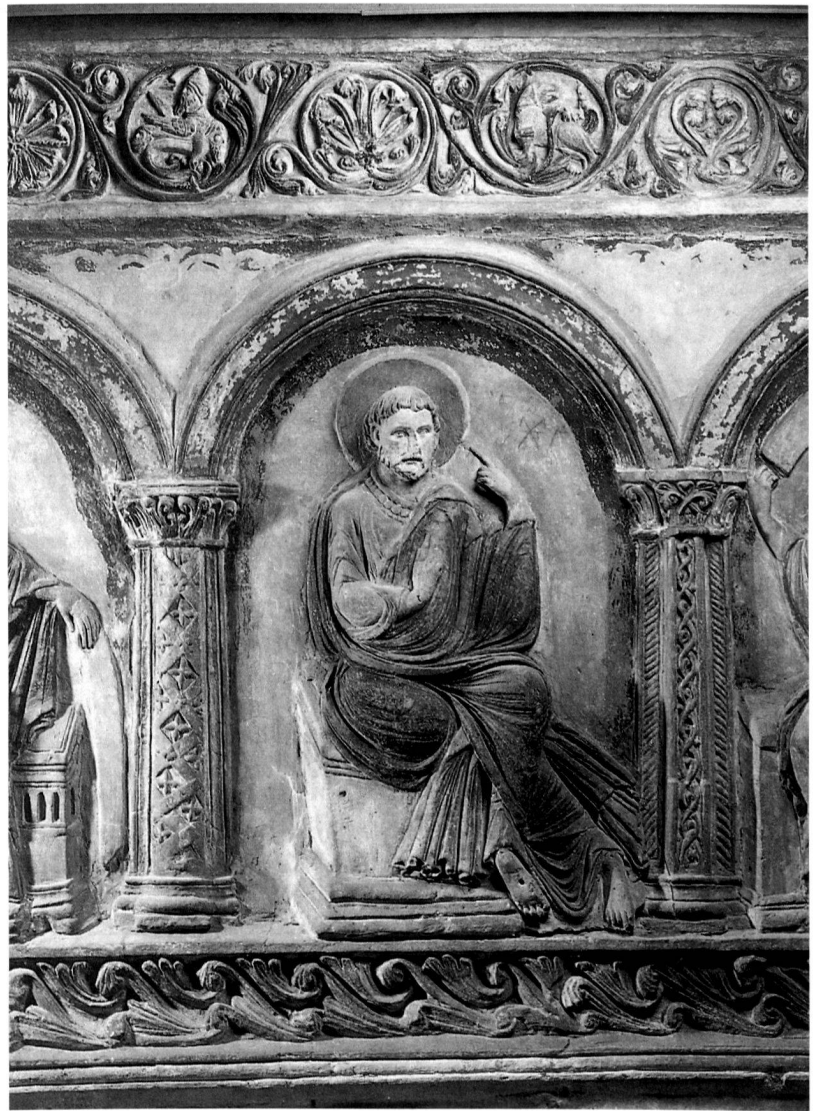
8 Halberstadt, Liebfrauenkirche, südliche Chorschranke mit dem Apostel Simon, Stuck des 13. Jahrhunderts, Antragschnik, nachgeschnitten. Dieses Objekt besticht durch seine hohe Qualität und die einzigartig erhaltene Polychromie.

Grosszügig ging man auch mit dem Anbringen von Ergänzungen um. Nicht selten wurde Originalsubstanz abgearbeitet, um einen guten Haftverbund für Ergänzungen oder Ersatz zu schaffen. Dass die Farbfassungen der Chorschrankenfiguren der Liebfrauenkirche im sächsischen Halberstadt und diejenige der Ziborien in den Kirchen Sant'Ambrogio, Milano, und San Pietro al Monte, Civate, noch grossflächig erhalten sind, grenzt an ein Wunder.
