**Artikel:** Die Sicherung der Kuppelmosaiken in der Hagia Sophia in Istanbul

## **Die Sicherung der Kuppelmosaiken in der Hagia Sophia in Istanbul**

Ein Gespräch mit dem Schweizer Restaurator Matthias Mutter, der während zehn Jahren an einem internationalen Konservierungsprojekt mitgearbeitet hat.

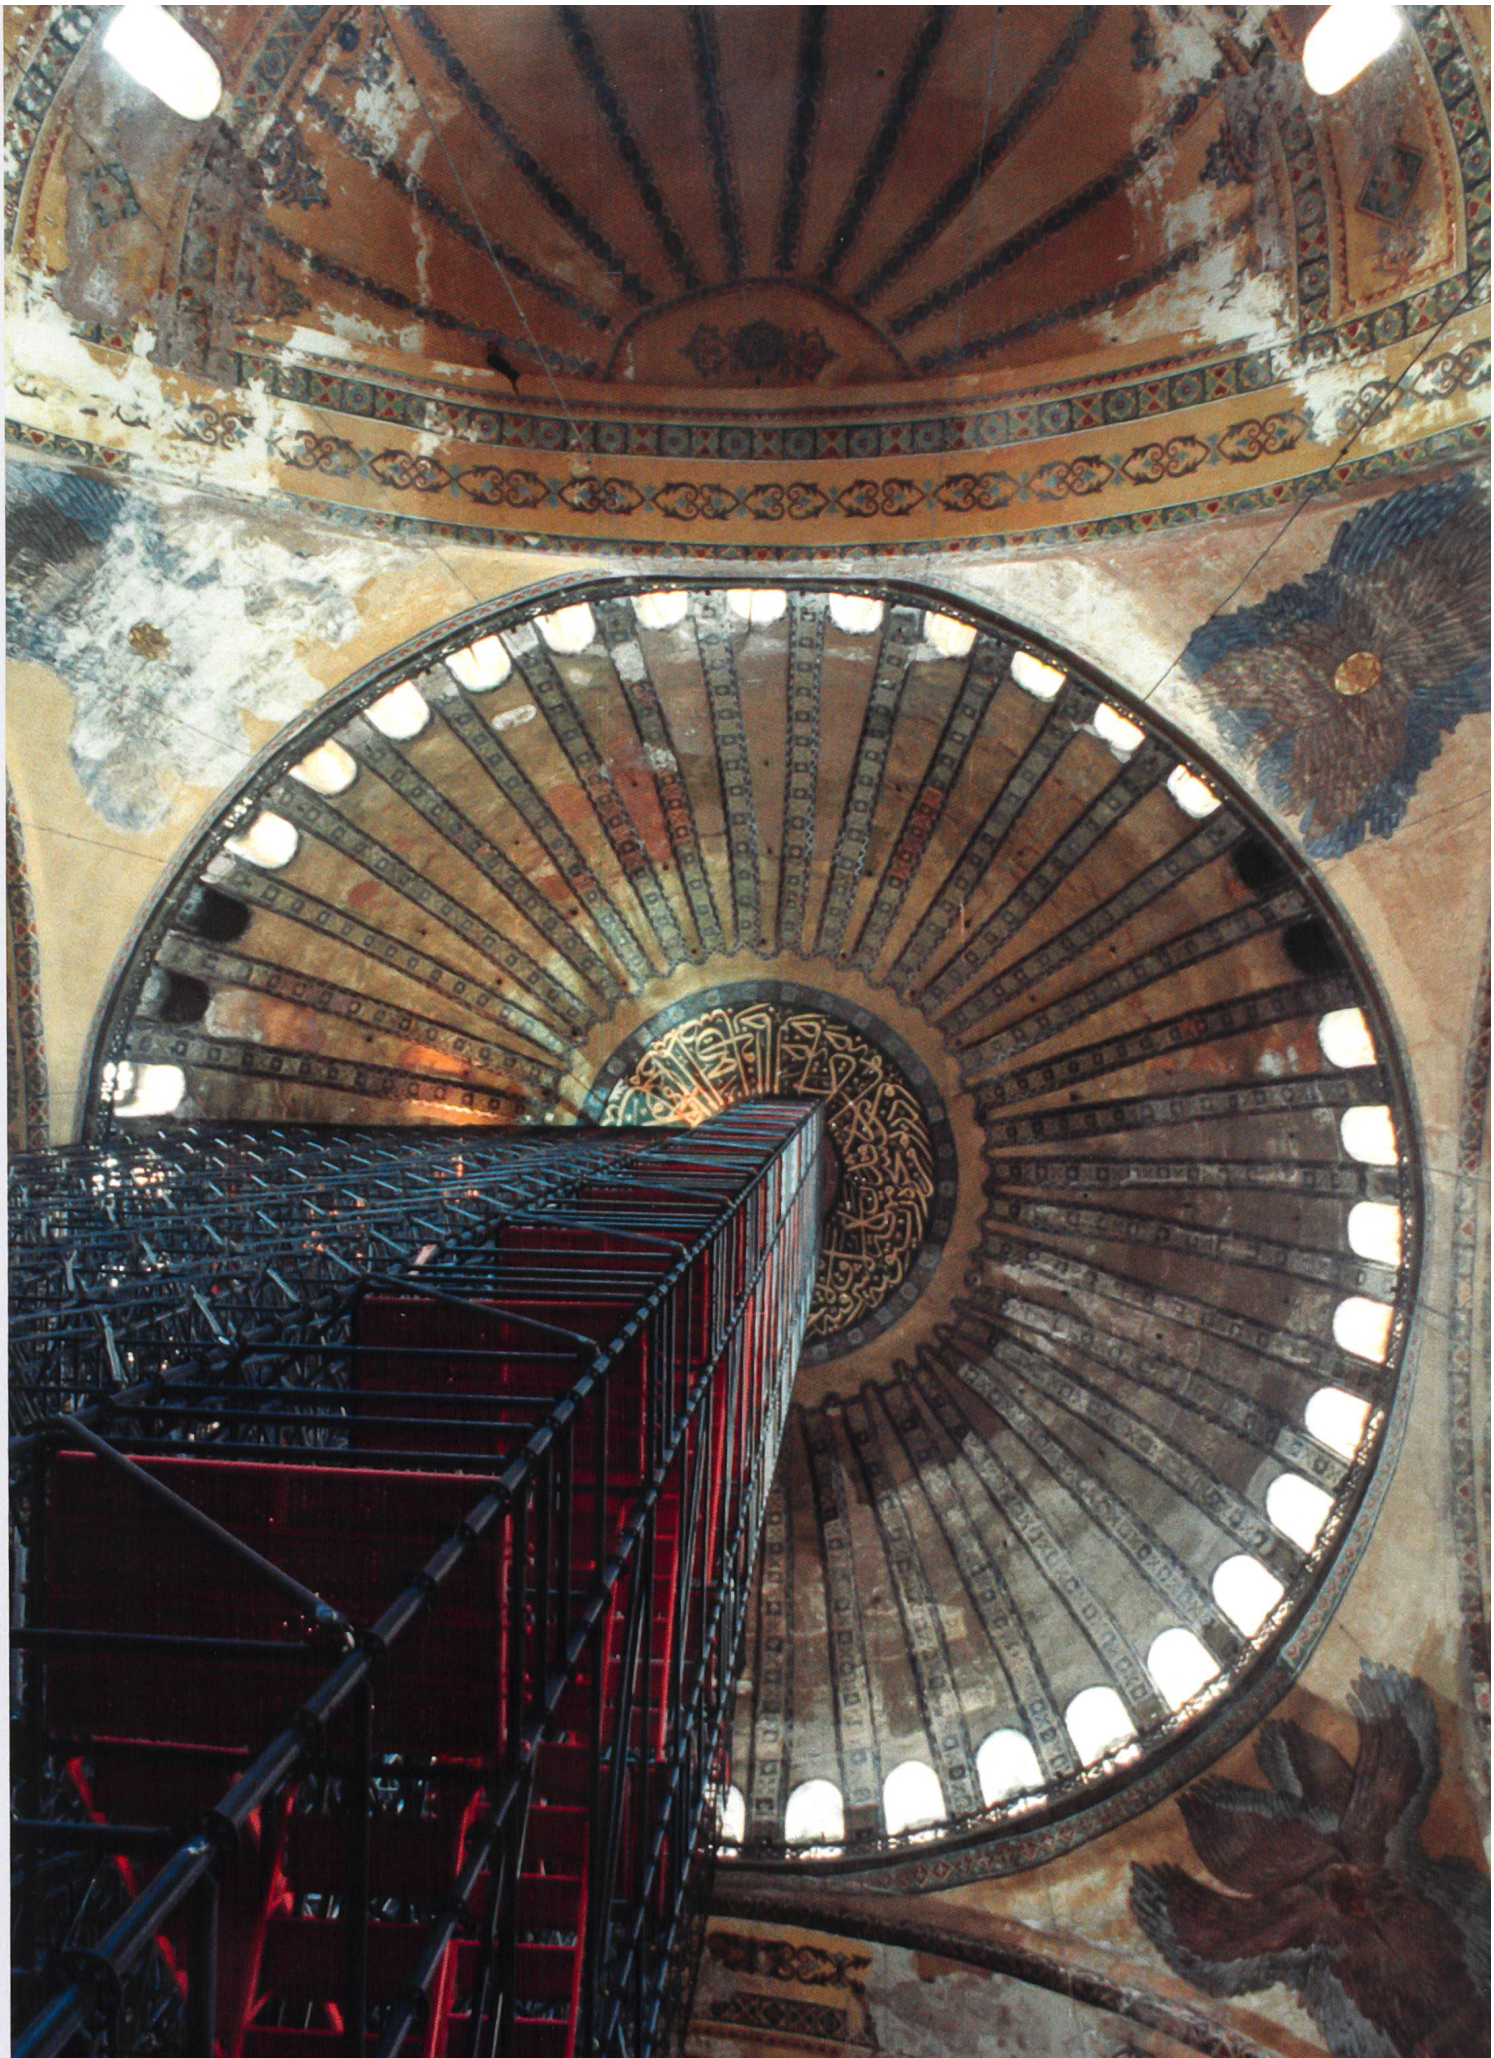
**Aufsicht** in die 56 m hohe Kuppel mit dem Gerüst

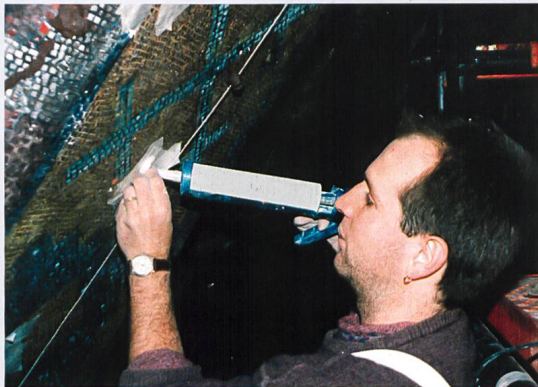
Injizieren von flüssigem Mörtel

Primär handelte es sich um eine konservatorische Massnahme, denn es ging darum, den Aufbau des Mauerwerks mit den Putzschichten und den Mosaiken zu erhalten. Um die punktuellen Hinterfüllungen vornehmen zu können, mussten wir an diesen Stellen die Mosaiken ausbauen und Löcher bohren. Zunächst haben wir die zerbröckelten Putzschichten mit einem dünnflüssigeren Mörtel verfestigt und danach mit punktuellen Kalkhinterfüllungen das Setzbett wieder an den Untergrund gebunden. Hier mussten wir in die Substanz eindringen. Auch sind die Hinterfüllungen nicht reversibel. Es sind aber mineralische Materialien mit minimalem hydraulischem Anteil zum Einsatz gekommen. Ausserdem haben wir die Salze trocken entfernt und die Deckgläser der geborstenen Goldmosaiken wieder befestigt. Die Reinigung der Oberflächen der Mosaiken ist als ästhetischer Eingriff schon eher als Restaurierung zu bezeichnen, ebenso die Abnahme des Firnisses von den Fossati-Oberflächen.

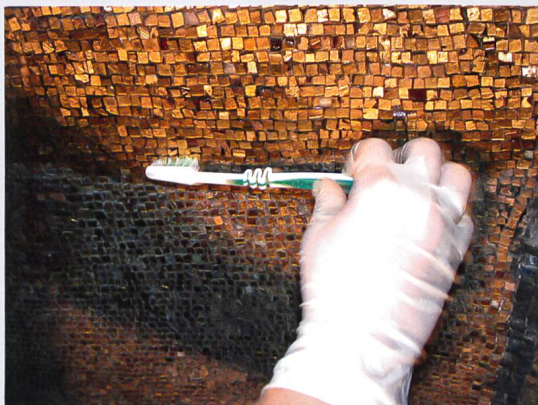
Oberflächenreinigung der Goldtesserae
