**Artikel:** Eine Daueraufgabe

## Eine Daueraufgabe

### Arbeiten und Perspektiven der Basler Münsterbauhütte

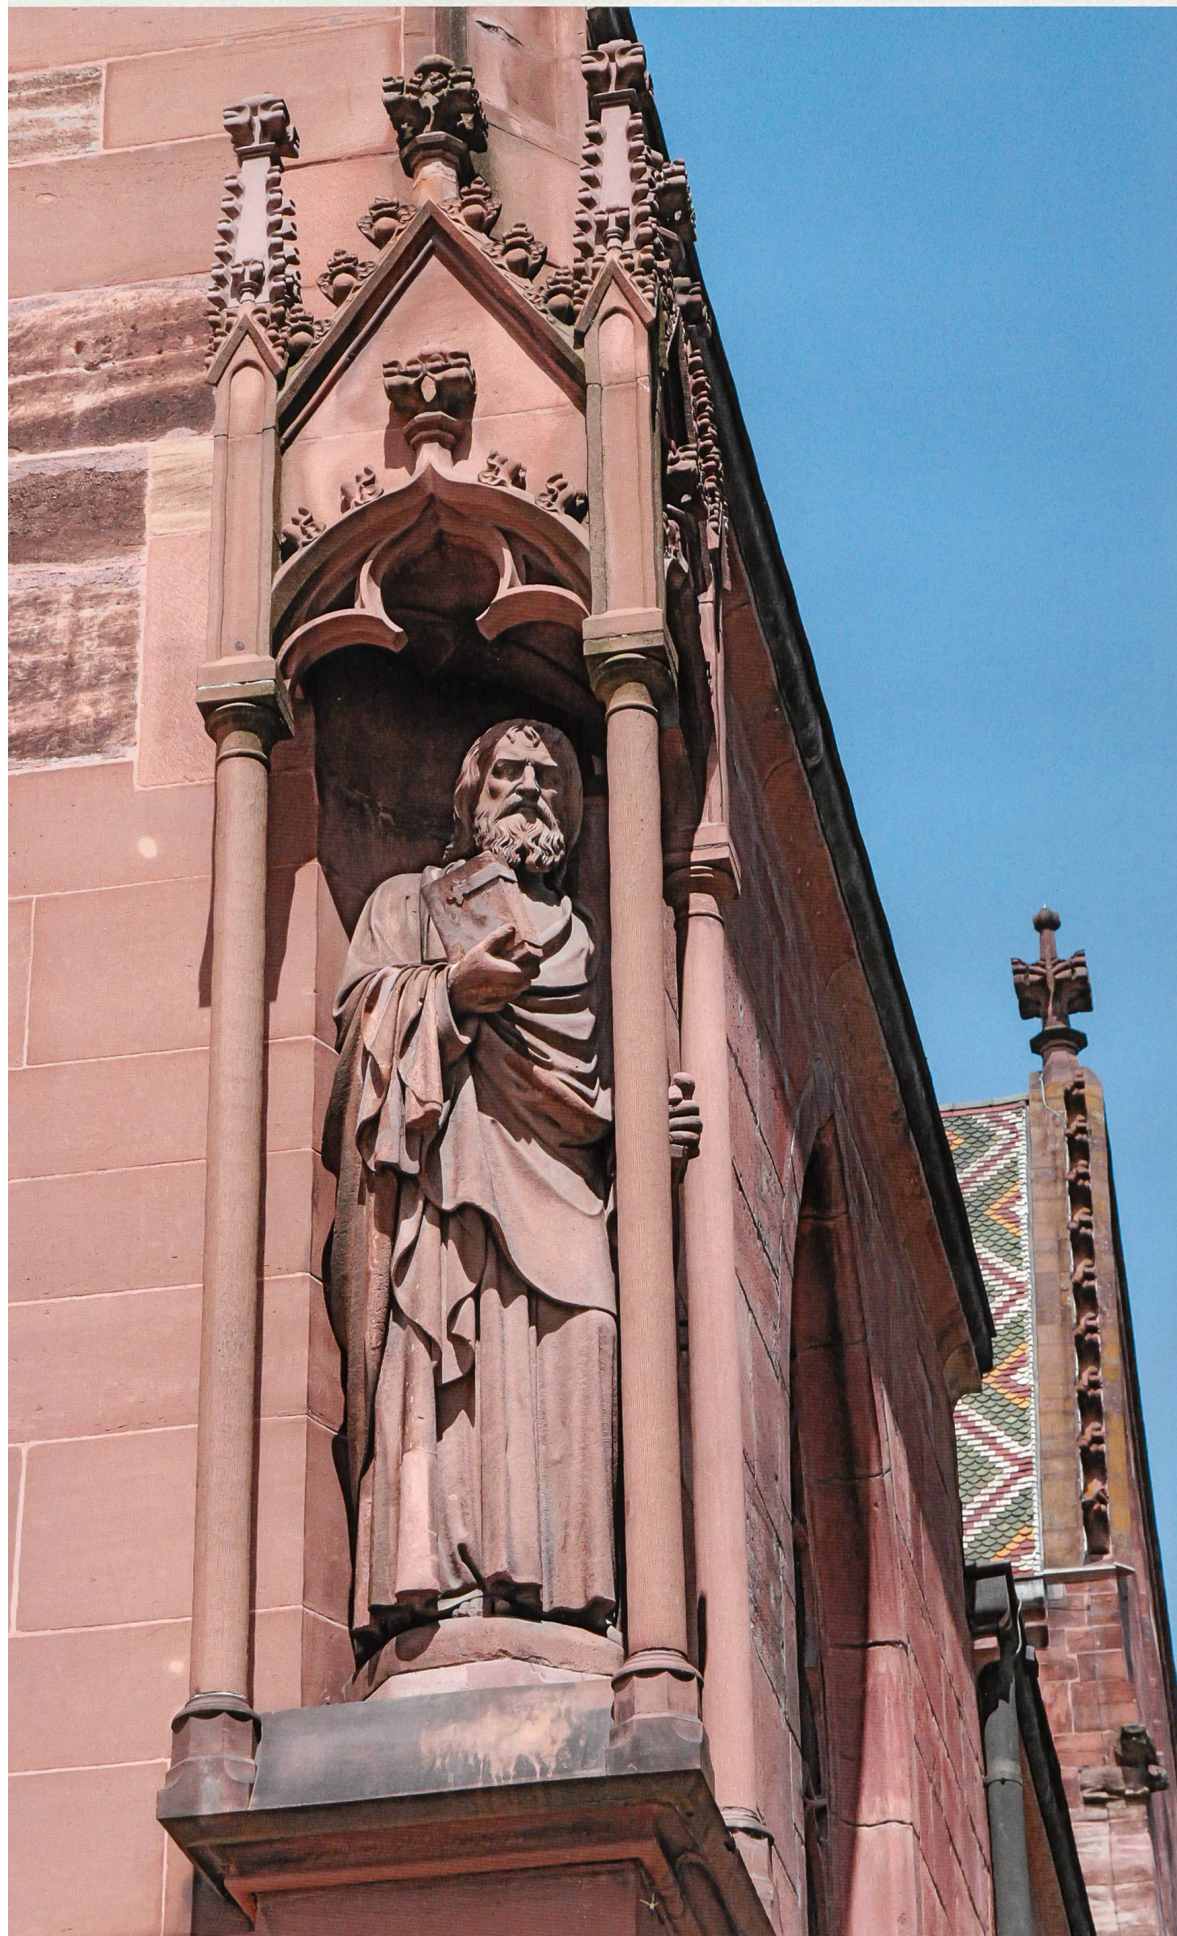
**Basler Münster, Standfigur  
des Petrus an der Nordwest-  
ecke. Entwurf durch Johann  
Racké, Köln; Umsetzung  
Jean Hym 1890, Basel.**  
Anmerkung der Redaktion:  
Zurzeit befindet sich die  
Figur zur Restaurierung in  
der Werkstatt der Basler  
Münsterbauhütte. Foto  
Michael Leuenberger

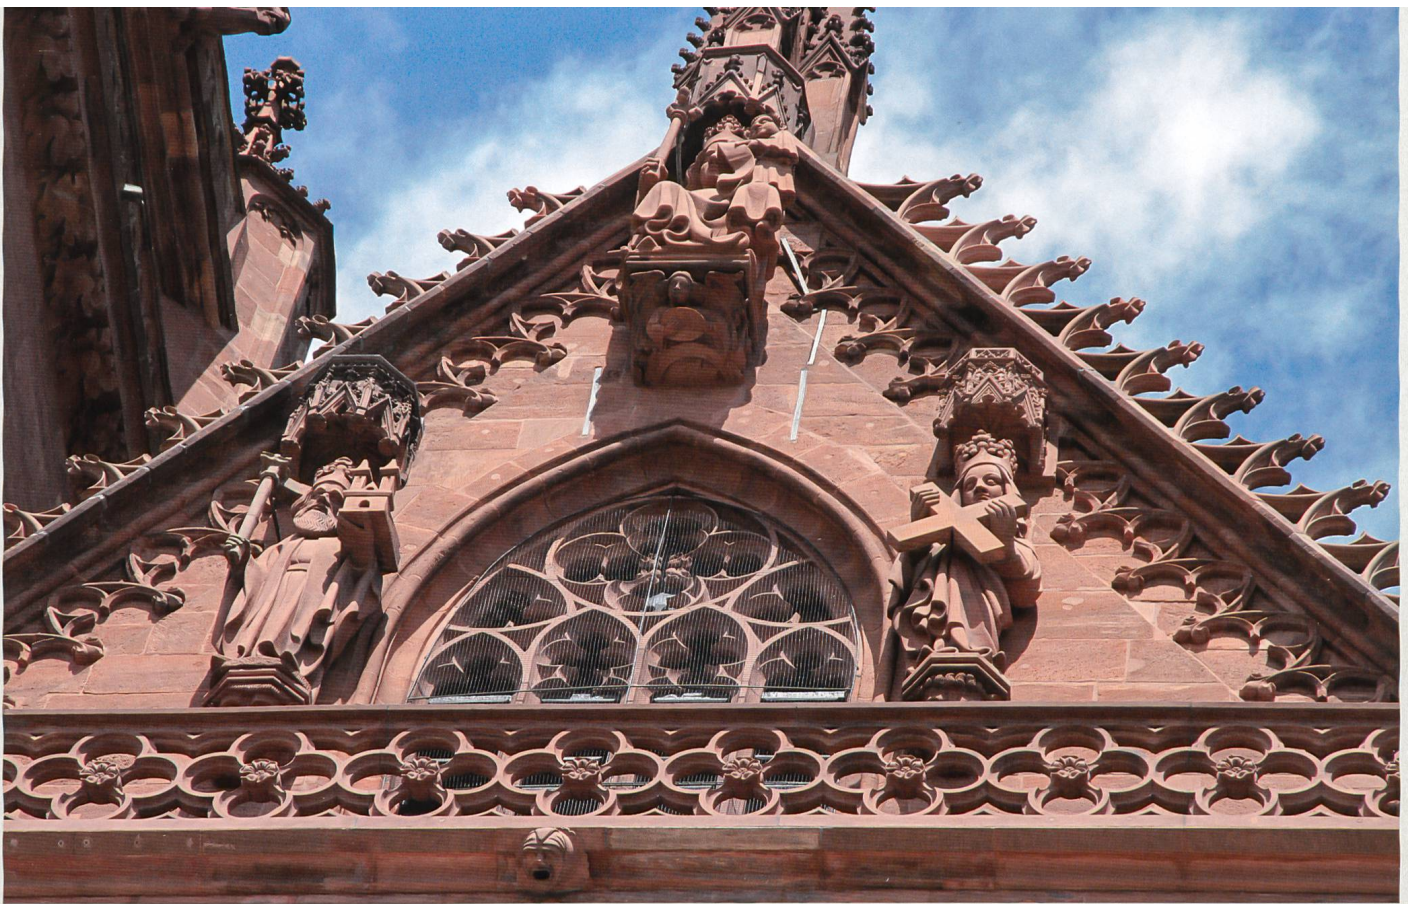
**Basler Münster, Giebel-dreieck** oberhalb der grossen Galerie in der Westfassade mit Standfiguren (Maria mit Kind als Münsterpatronin sowie das Kaiserpaar Heinrich II und Kunigunde, Stifter des Heinricmünsters 1019). Restaurierungsetappe 2011, Ausführung Basler Münsterbauhütte. Foto Michael Leuenberger

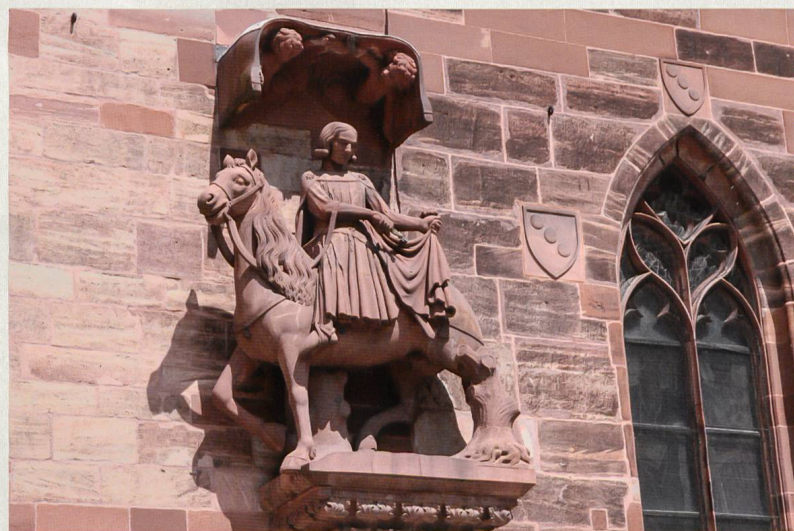
**Basler Münster, Reiterfigur St. Martin** am Turmsockel des Martinsturmes. Kopie von Ferdinand Schlöth 1883. Restauriert 2006, Ausführung Basler Münsterbauhütte. Foto Michael Leuenberger

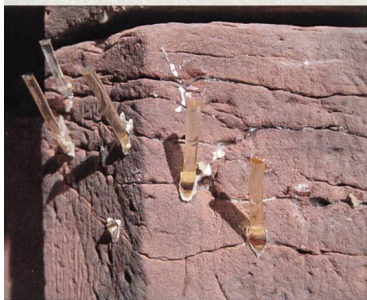
6

**Bild 6:** Basler Münster, Verklebung von Rissen mit Acrylharz. Detailaufnahme während der Ausführung. Foto Andreas Hindemann

**Andreas Hindemann:** Die abgelösten, in ihrem Profil noch intakten Masswerkteile konnten mit Epoxydharz wieder befestigt werden, andere Teile wurden durch neue Vierungen ergänzt. Risse mussten mit Acrylharz hinterklebt werden, damit ein Wassereintrag verhindert werden konnte und so auch das Absprengen von Steinsubstanz. Bei allen Arbeiten orientieren wir uns an den heute geltenden denkmalpflegerischen Grundsätzen und greifen vor allem konservierend und ergänzend ein – ein kompletter Steinersatz wird nur in Ausnahmefällen vorgenommen.

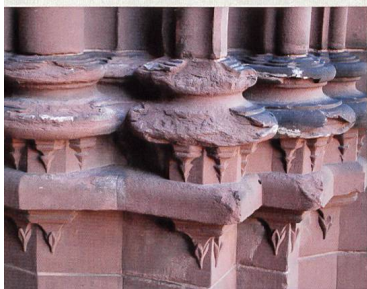
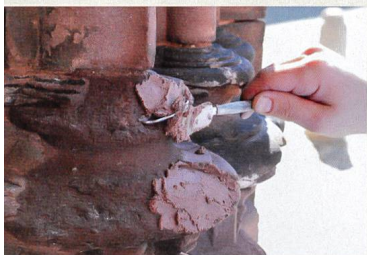
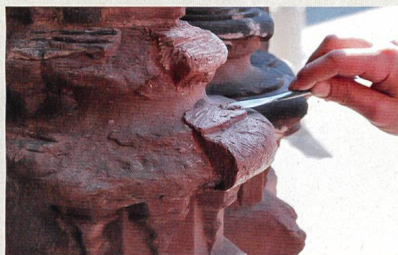
**Bild 10–13:** Basler Münster, Restaurierungsarbeiten am Hauptportal, Probeachse 2010, Vorzustand (Bild 10), Vorfestigung, Reinigung mit Glasbruchgranulat, Vergiessen von Rissen mit Acrylharz, Einsetzen von Armierungen in Chromstahl, Voranstrich auf Acrylbasis, Schichtenweises Auftragen von Steinerfüllungsmörtel, die Formgebung erfolgt mittels dem Einsatz von Konter-schablonen (Bild 11), Überzähnen der Oberfläche nach der Aushärtung, Auftragen der Deckschicht (Bild 12), Probeachse nach der Ausführung (Bild 13). Fotos Basler Münsterbauhütte

Als Abschluss der Arbeiten an der Westfassade unterziehen wir in diesem Jahr erstmals seit 1883 das Hauptportal einer gründlichen Restaurierung. Der damals angewendete Steinersatz erfolgte mit einer bemerkenswerten handwerklichen Präzision. Es ist jedoch davon auszugehen, dass wir an den Archivolten des Hauptportals mit Reinigungs- und Festigungsmassnahmen genug für die Konservierung tun können. Allerdings sind bei den originalen Standfiguren wie dem Kreuz der Kunigunde, das ihr 1883 an Stelle der Handschuhe als neues Attribut gegeben wurde, grosse Risse vorhanden. Hier werden wir auch einen teilweisen Steinersatz (Vierungen) vornehmen müssen.
