Eine Daueraufgabe

Arbeiten und Perspektiven der Basler Münsterbauhütte

Ein Gespräch mit Münsterbaumeister Andreas Hindemann und Hüttenmeister Marcial Lopez über den praktischen Umgang mit historischer Bausubstanz und die Vorteile der kontinuierlichen Restaurierung am Basler Münster.

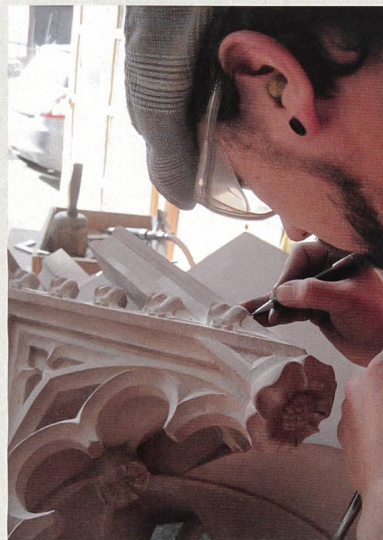
8

Bild 8: Basler Münster, Anfertigung einer neuen Kopie eines Baldachins während des Verlaufs der Restaurierungsarbeiten am Georgsturm. Ausführung Basler Münsterbauhütte 2012. Foto Andreas Hindemann
