**Artikel:** I dipinti del Battistero di San Giovanni a Riva San Vitale : lo studio e la conservazione di und palinsesto pittorico complesso

# I dipinti del Battistero di San Giovanni a Riva San Vitale

## Lo studio e la conservazione di un palinsesto pittorico complesso

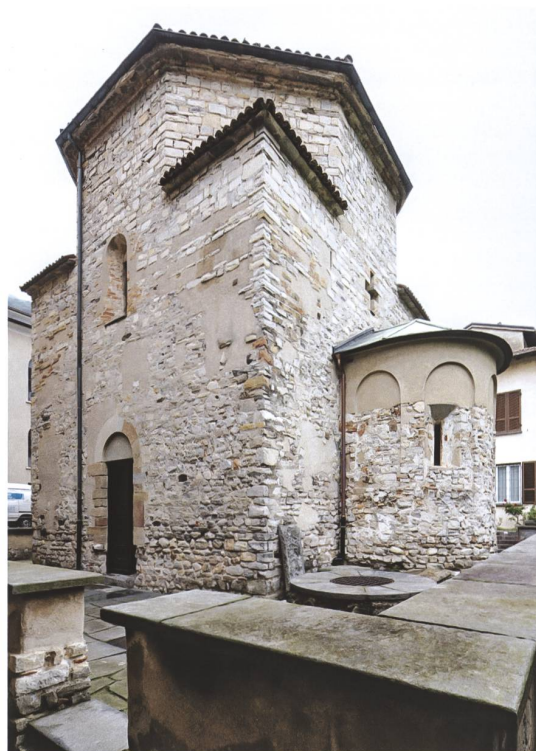
Fig.2 Veduta del Battistero dal lato sud. Foto Sabrina Montiglia

Nei secoli successivi l'impianto viene allungato verso est con l'inserimento di un'abside semicircolare, sopraelevata e di altezza contenuta<sup>4</sup> (fig. 2) mentre la primitiva vasca viene coperta dall'attuale fonte costituito da un blocco monolitico in serizzo.

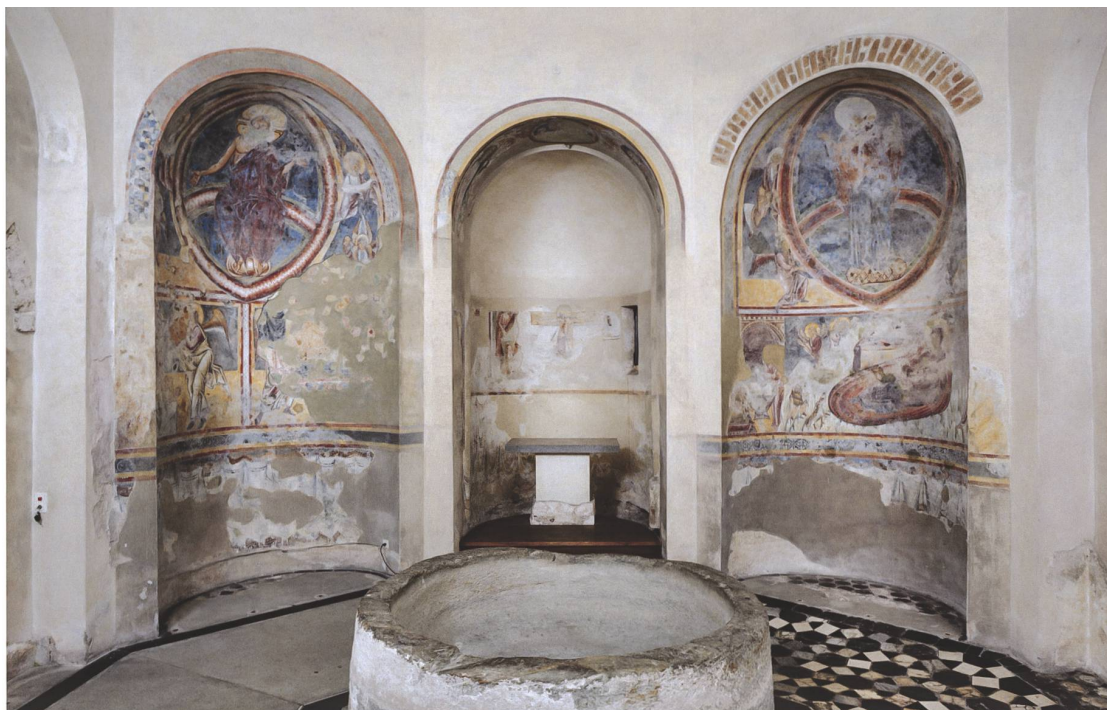
**Fig. 3** Veduta dell'abside e dei nicchioni, prima dell'intervento di restauro del 2020. Foto Andy Vattilana

Fino al 2020 i dipinti apparivano fortemente appesantiti dalle numerose stuccature, dai ritocchi alterati e dalle vaste integrazioni "a neutro", in alcune parti completate da velature a continuare l'antica decorazione (fig. 3): la varietà di colore e aspetto delle integrazioni e l'assenza di una chiara e unitaria impostazione metodologica ostacolavano fortemente la lettura dell'insieme dei frammenti pittorici.

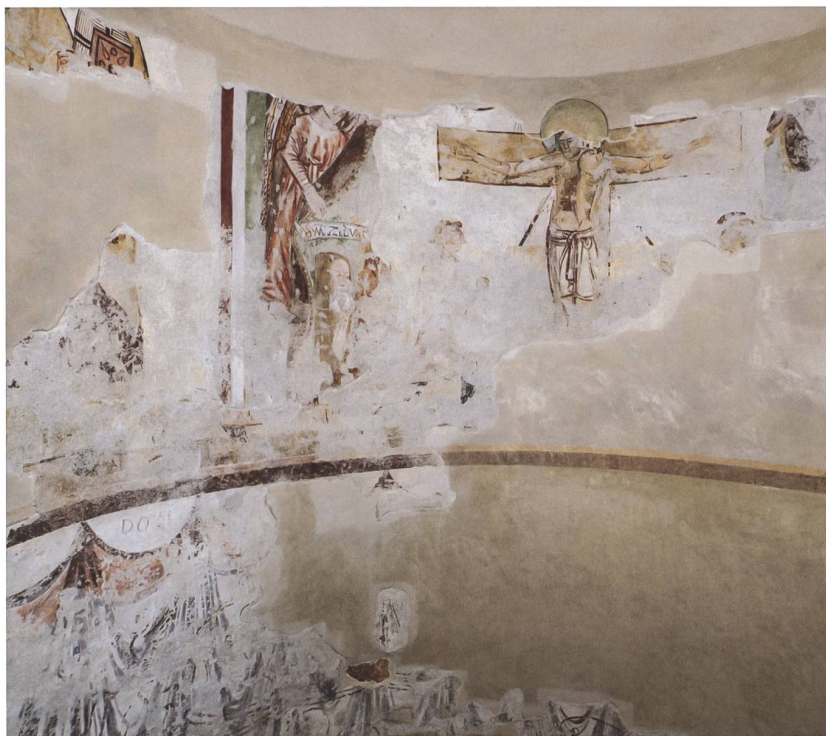
Fig. 4 Veduta del tamburo absidale. Foto Sabrina Montiglia

mento nel corso dei secoli. Le pitture più antiche si considerano quelle del tamburo absidale, dove campeggia una scena di *Crocefissione*, impostata sopra un velario (fig. 4): i dipinti appartengono con certezza a un'unica fase decorativa<sup>5</sup>, come conferma l'esame dell'intonaco pittorico, steso in due pontate che si sovrappongono in corrispondenza della bordura orizzontale rossa. La composizione principale, in gran parte perduta sullo sfondo, è delineata con pennellate fluide e sintetiche, che definiscono graficamente l'anatomia a partire da un tratto bruno rinforzato da linee verdi, che sembrano preludere la tecnica del verdaccio<sup>6</sup>, in una tavolozza ridotta a pochi colori (fig. 5).

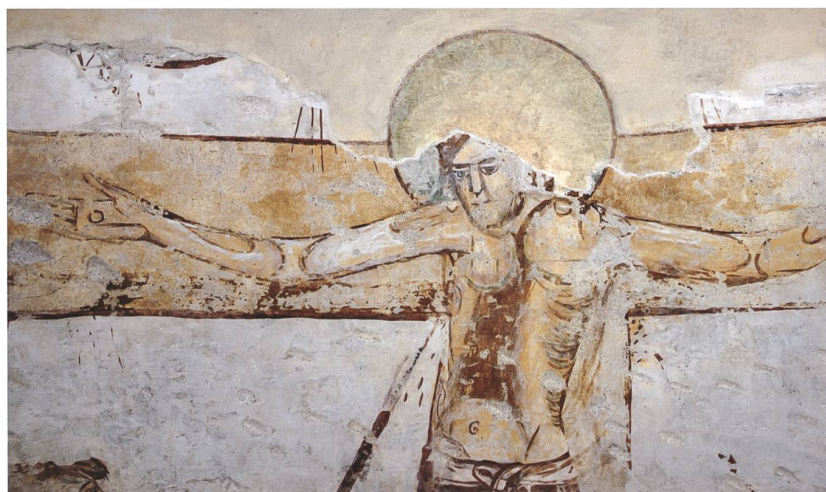
Fig. 5 Part. del Cristo crocifisso, dopo l'intervento di restauro del 2020. Foto Paola Iazurlo

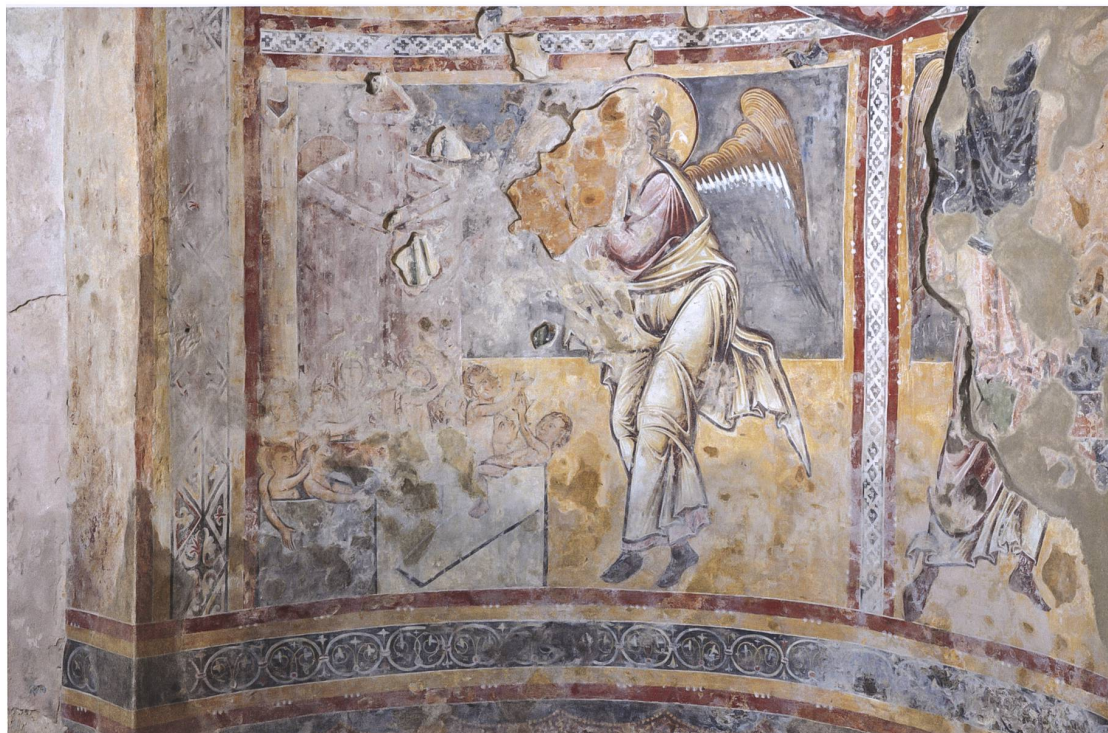
**Fig.6** Nicchia nord-est, *Resurrezione dei beati*, in una foto precedente il restauro in corso, si distingue un intonaco sottostante riferibile a un ciclo pittorico più antico. Foto Andy Vattilana

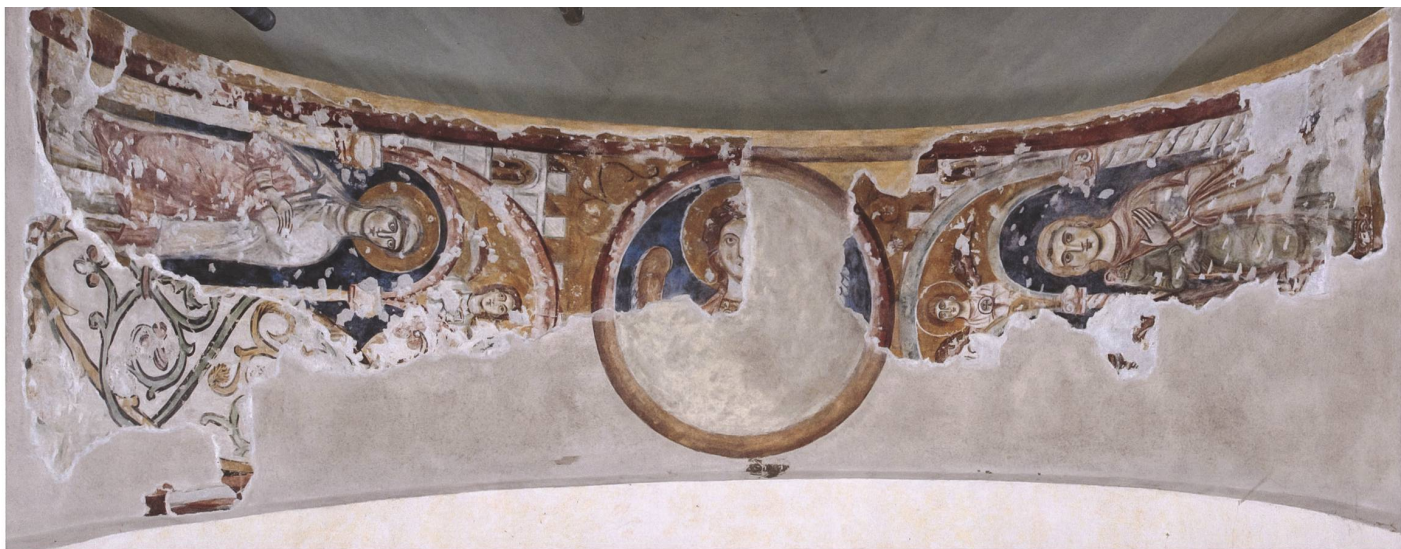
sul piedritto sinistro, una decorazione a racemi e motivi floreali è stata talvolta collegata al ciclo di impronta bizantina delle due nicchie, sebbene se ne distingue dal punto di vista tecnico per l'impiego di un diverso tipo di intonaco (fig. 7, a sinistra).

Al di sopra di questo livello, nell'intradosso del sottarco, è dipinto al centro un medaglione raffigurante probabilmente un arcangelo, e ai lati due architetture merlate a bifore da cui si affacciano due figure femminili, una delle quali aureolata (fig. 7): eseguite in pieno XIII secolo, tali pitture presentano uno stile romanico di chiara derivazione lombardo-veneta. La composizione, piuttosto sintetica e veloce nell'architettura e negli elementi decorativi, prevede una grande accuratezza nei volti delle figure maggiori, dove gli incarnati sono costruiti ormai a partire da un verdaccio di fondo con successive stesure di colore che definiscono morbidamente la forma in una aggiornata ricerca di naturalismo (figg. 8-9).

**Fig. 7** Veduta del sottarco absidale, dopo il restauro del 2020.  
Foto Sabrina Montiglia

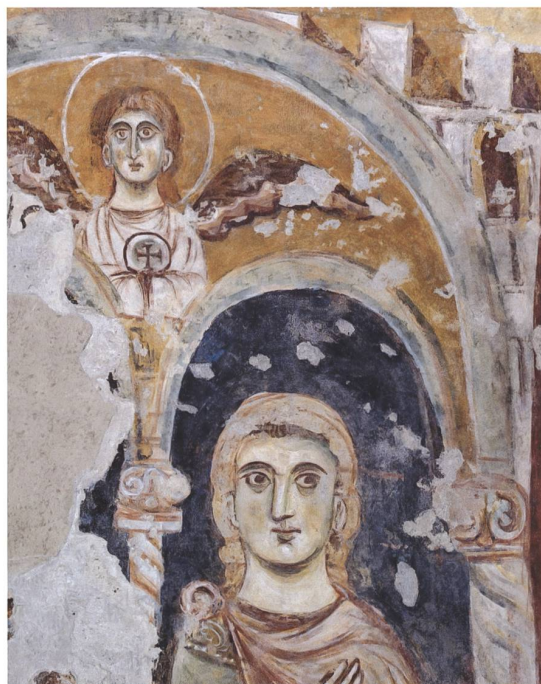
**Fig. 9** Part. del volto della figura aureolata, dopo il restauro del 2020.  
Foto Paola lazurlo
