**Artikel:** Vor 100 Jahren : die grosse Restaurierung des Fraumünsters aus der Sicht der Gemeinde

## Vor 100 Jahren

### Die grosse Restaurierung des Fraumünsters aus der Sicht der Gemeinde

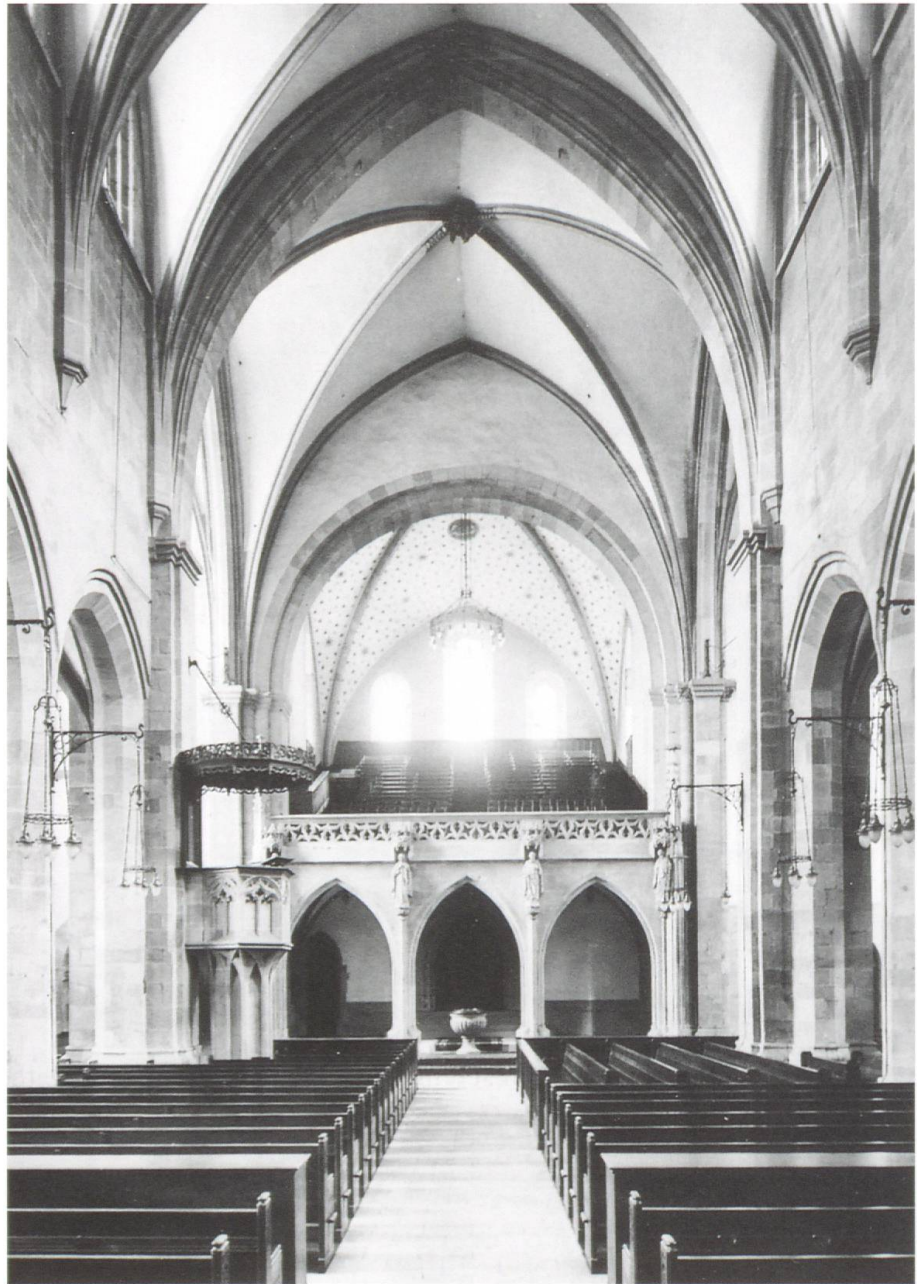
Abb. 1: Innenansicht (bis 1960) mit Chorempore über dem Lettner. (Archiv der Kirchgemeinde Fraumünster 1912)

Bei den Grabarbeiten im Zusammenhang mit dem Abbruch des Lettners wurden die westlichen Teile der Krypta gefunden und freigelegt. Ein Gutachten von Prof. P. Kläui anlässlich der Chorrenovation von 1960–1962<sup>20</sup> bestätigt, dass zu 80 Prozent originale Steine erhalten sind, viele mit Steinmetzzeichen gekennzeichnet. Rekonstruiert sind jedoch die vier Säulen an der Lettnerfront und ihre Konsolen (1912 noch ohne figürlichen Schmuck). Und neu war natürlich die Masswerkbrüstung des Lettners nach Skizzen von Gull (Abb. 1).

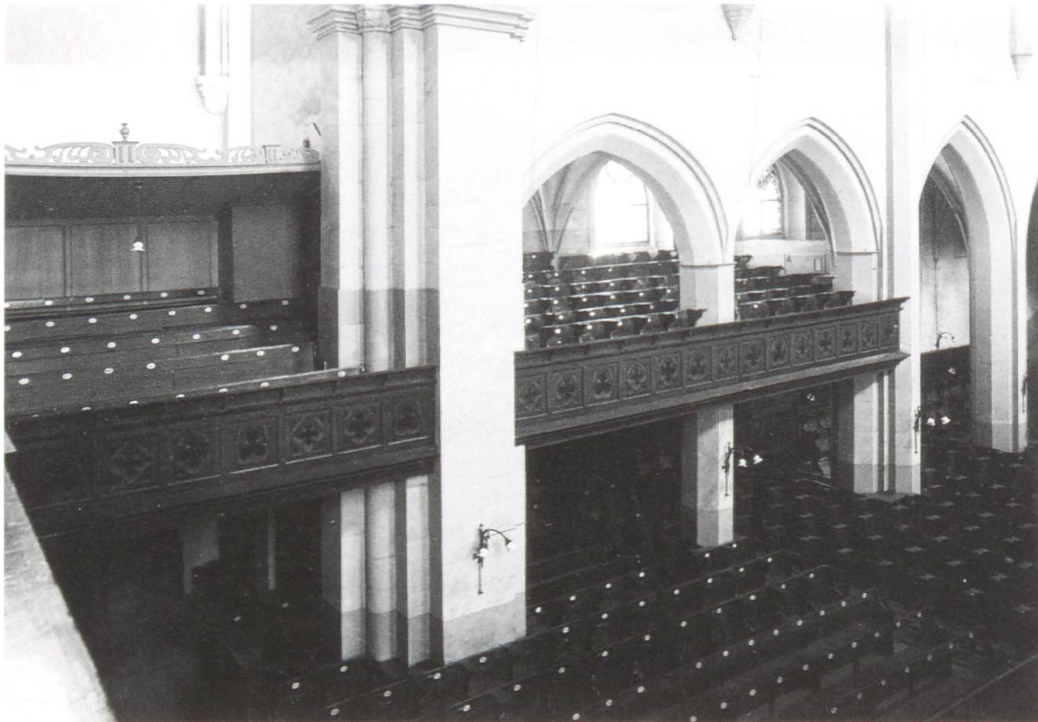
Abb. 2: Die Seitenemporen, links die erweiterte Nonnenempore. (Archiv der Kirchgemeinde Fraumünster 1911)

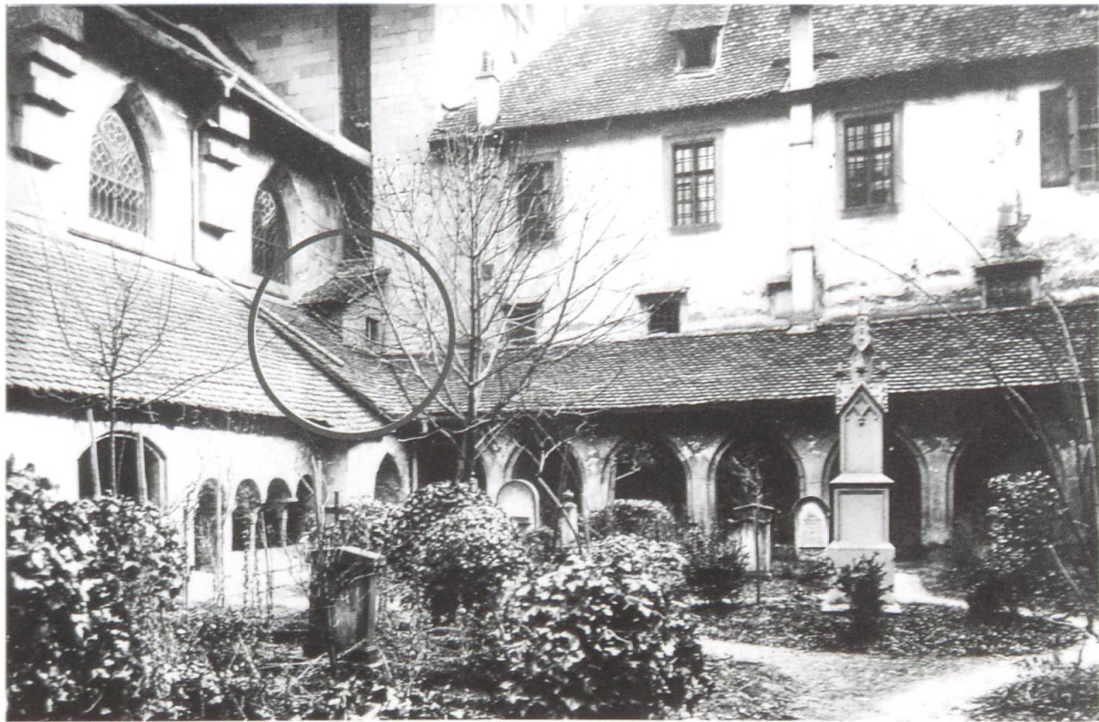
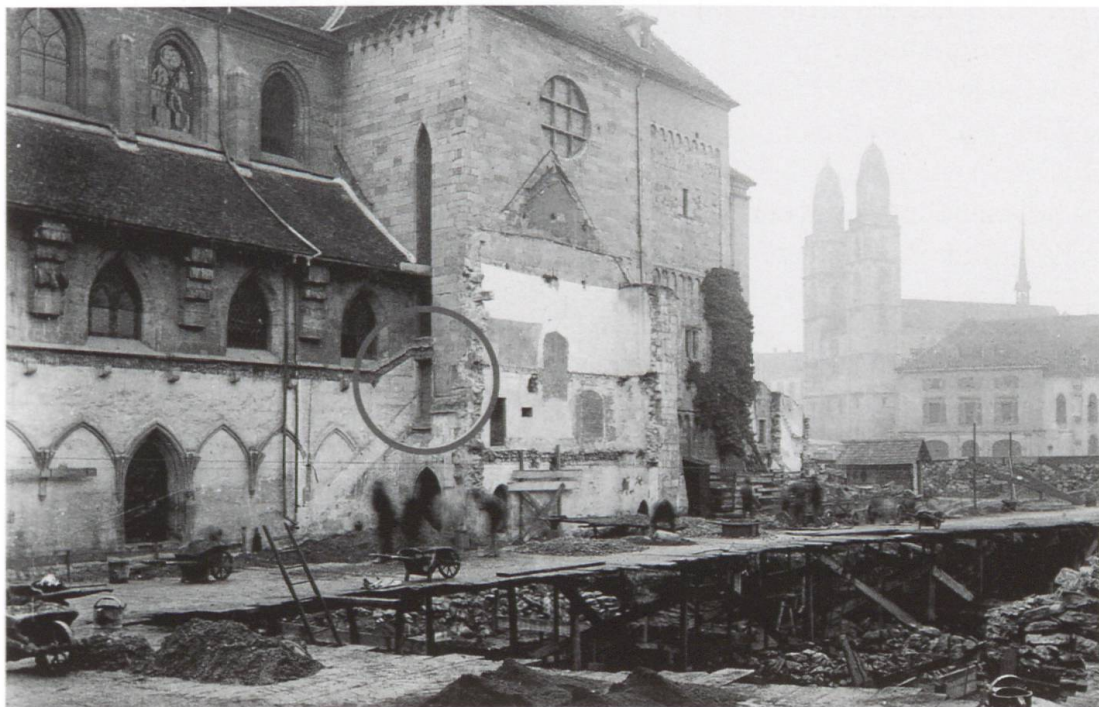
Abb. 3: Oben: Friedhof und Nordostecke des Kreuzgangs im 19. Jahrhundert. Einkreist ist die kleine Abdachung über dem einstigen Eingang bei den Seitenemporen. (Foto: Fraumünster-Archiv) Unten: Den gleichen Anblick bietet die Südseite der Kirche nach dem Abbruch der an das südliche Querschiff angebauten Abteigebäude (Aufnahme 1898). An der Kirchenwand sind Spuren des abgebrochenen Treppenaufgangs zu den Emporen deutlich sichtbar. Einkreist ist der einstige Eingang. (Foto: Robert Breiting, 23. November 1898, Baugeschichtliches Archiv der Stadt Zürich)

Die Gemeinde war also vom Stadthausbau ganz unmittelbar betroffen. Der Zugang zu den Emporen war abgebrochen worden, und mit dem Abbruch des im Westflügel der Abtei untergebrachten Fraumünsterschulhauses waren Unterrichtsräume verloren gegangen. Bilder zeigen die Veränderungen an der Südseite der Kirche im Jahr 1898, unter anderem die Spur einer abgebrochenen Treppe ins südliche Querschiff. (Abb. 3)

Wo genau war aber dieser frühere Zugang zu den Emporen? Es muss die in Grundrissen vor 1898 eingezeichnete Treppe im Kreuzgang entlang dem Kirchenschiff sein, die beim südlichen Querschiff endete und deren Abbruchspuren auf dem Bild sichtbar sind, das die Südseite der Kirche nach dem Abbruch der Konventgebäude zeigt (Abb. 3).<sup>8</sup> Zemp zitiert dazu einen Satz aus Bullingers «Tigurinerchronik» von 1573, wo es heisst: «[...] so man oben uss dem münster in den Creützgang gadt», und interpretiert: «Diese Bezeichnung weist auf die Türe hin, die vom Querschiff in die Nordostecke des letzteren [des Kreuzgangs] führte.» Ein Eingang also über dem gotischen, heute unzugänglichen Portal in der Nordostecke des Kreuzgangs. Er wurde zugemauert und ist der Erinnerung entglitten. Für die Klosterfrauen war das wohl einst der direkte Zugang vom Kreuzgang zur Nonnenempore.

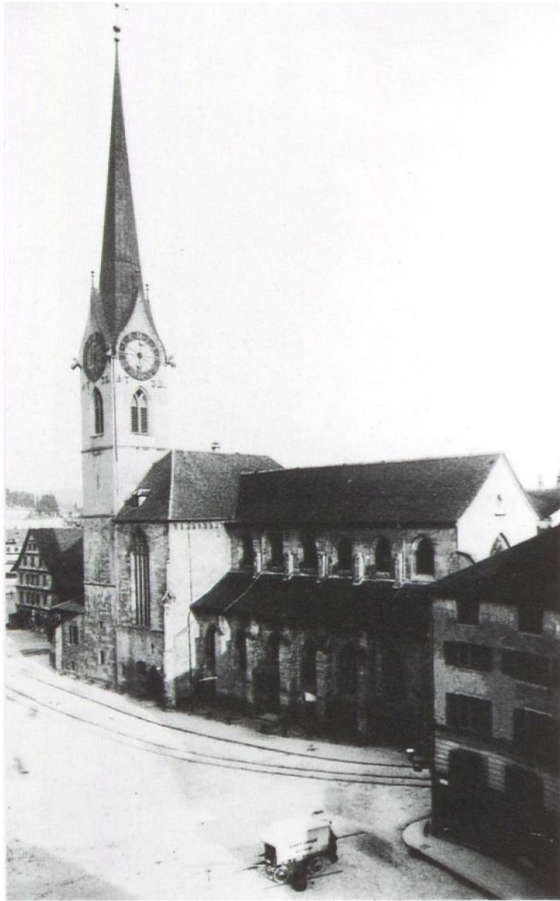
Abb. 9: Alte Fassade zum Münsterhof. Das Gleis vor der Kirche verrät, dass hier noch das Rössliträm vorbeiführ. (Foto: Robert Breitinger, 10. Juli 1895, Baugeschichtliches Archiv der Stadt Zürich)
