Artikel: Die Restaurierung der Klosteranlage Mariastein

Kapitel: 6: 6. Ausführungsabschnitt : Wirtschaftstrakt, Gästespeisesaal, Brüggli, 1981-1983

6. Ausführungsabschnitt

*Wirtschaftstrakt, Gästespeisesaal, Brüggli,
1981–1983*

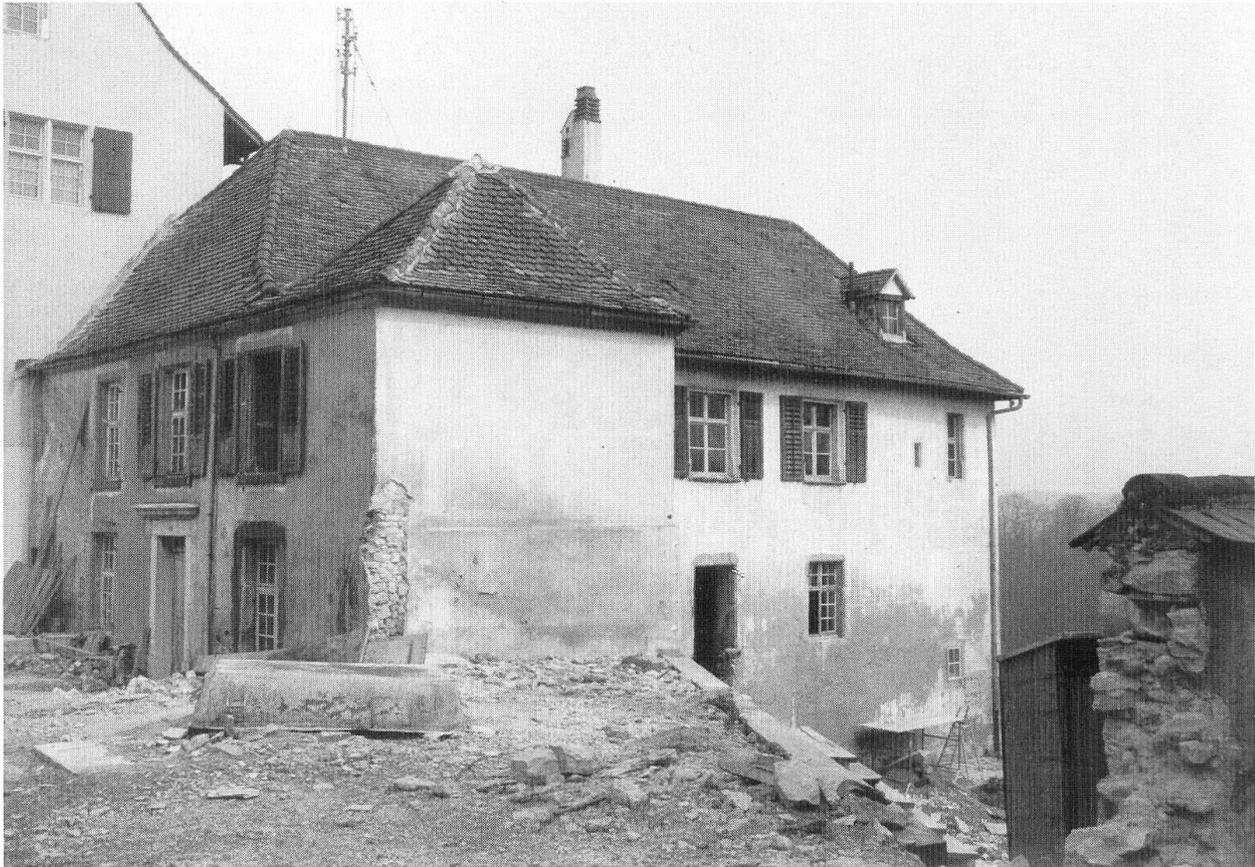
Alte Grosskellnerei. Der schlechte Bauzustand, die viel zu geringe Nutzfläche und die zu grossen Niveauunterschiede zu den benachbarten Baukörpern veranlassten uns, das Gebäude niederzulegen.

Die ehemalige Grosskellerei war aus verschiedenen Gründen nicht mehr zu retten. Einmal war dieser Trakt baulich in sehr schlechtem Zustand, zum anderen brachte er für den projektierten Wirtschaftstrakt nicht das für einen rationellen Betrieb erforderliche

Volumen. Also wurden alle brauchbaren Teile ausgebaut, und der Rest wurde abgetragen.

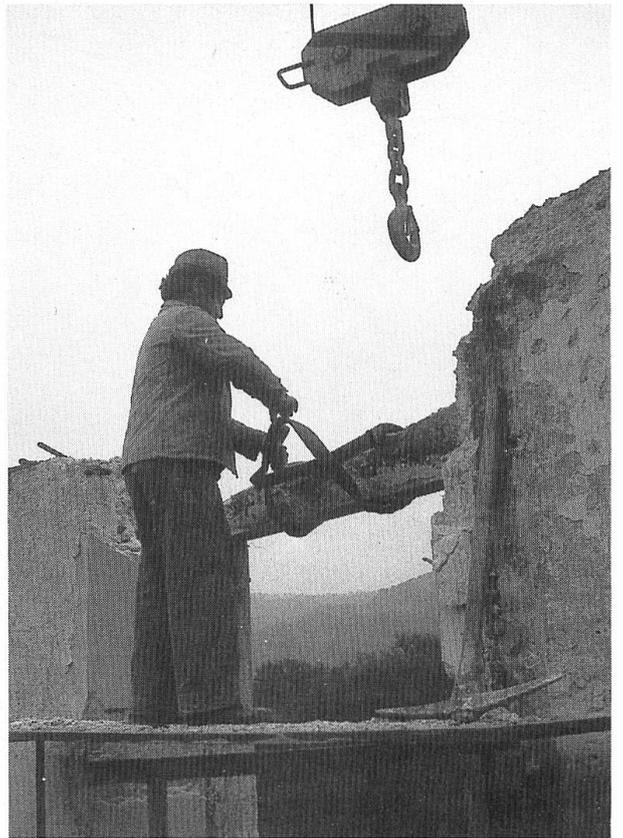
Alte Grosskellnerei. Alles Brauchbare wird sorgfältig ausgebaut und deponiert.

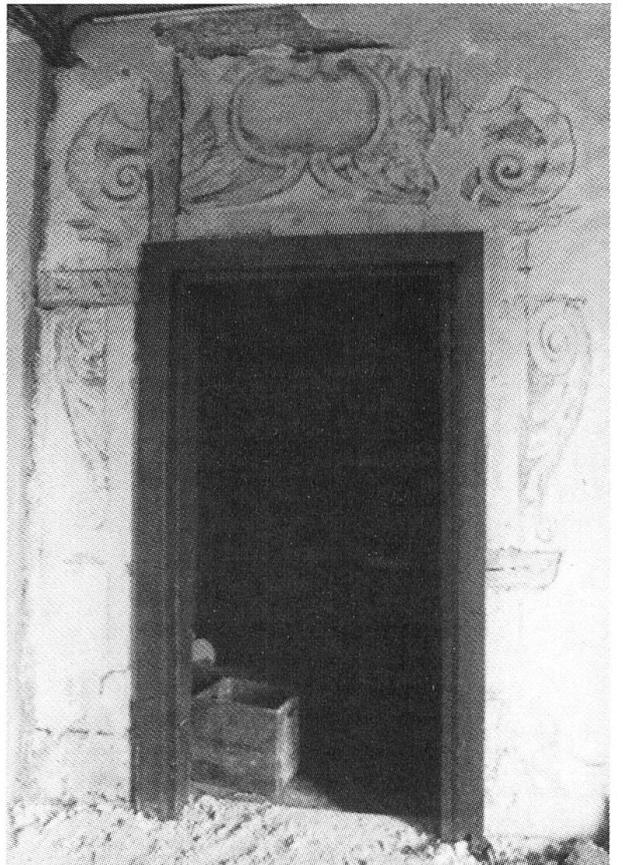
*Alte Grosskellnerei. In Grisaille gemalte Tür-
einfassung, um 1700. Sie wird samt dem Putz ab-
genommen und später wieder verwendet.*

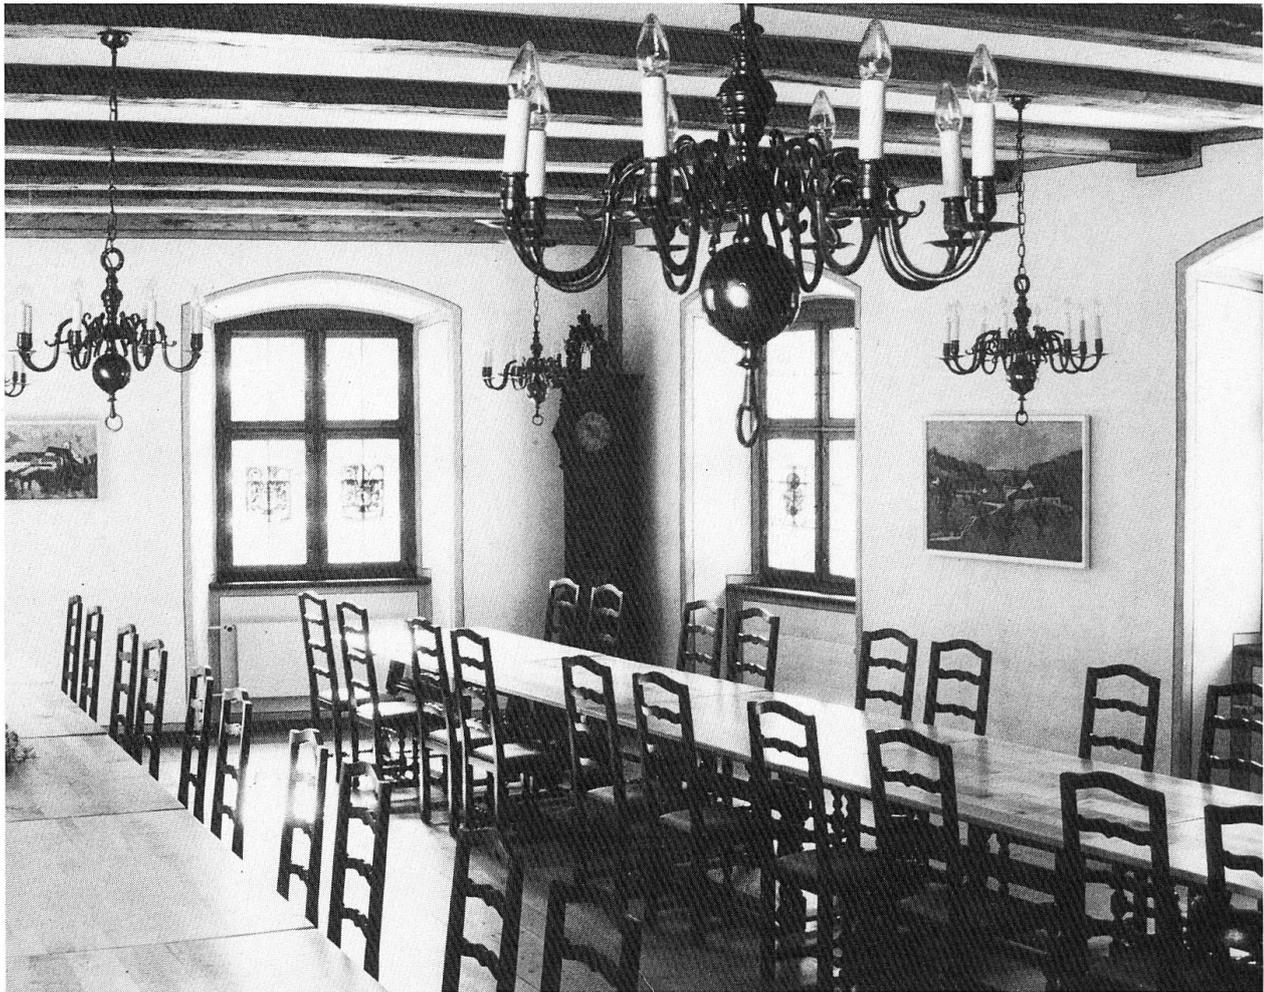
Alte Grosskellnerei. Der nach dem Wiederaufbau gewonnene Saal dient als Gästespeisesaal.

Heute bewältigt der mit alten Balken und zum Teil alten Fenstereinfassungen bestückte Neubau voll die vielfältigen Aufgaben für Küche, Keller, Kühlanlagen und Wäscherei. Auch die Gäste fühlen sich im schlicht eingerichteten, aber Atmosphäre ausstrahlenden Speisesaal stets recht wohl.

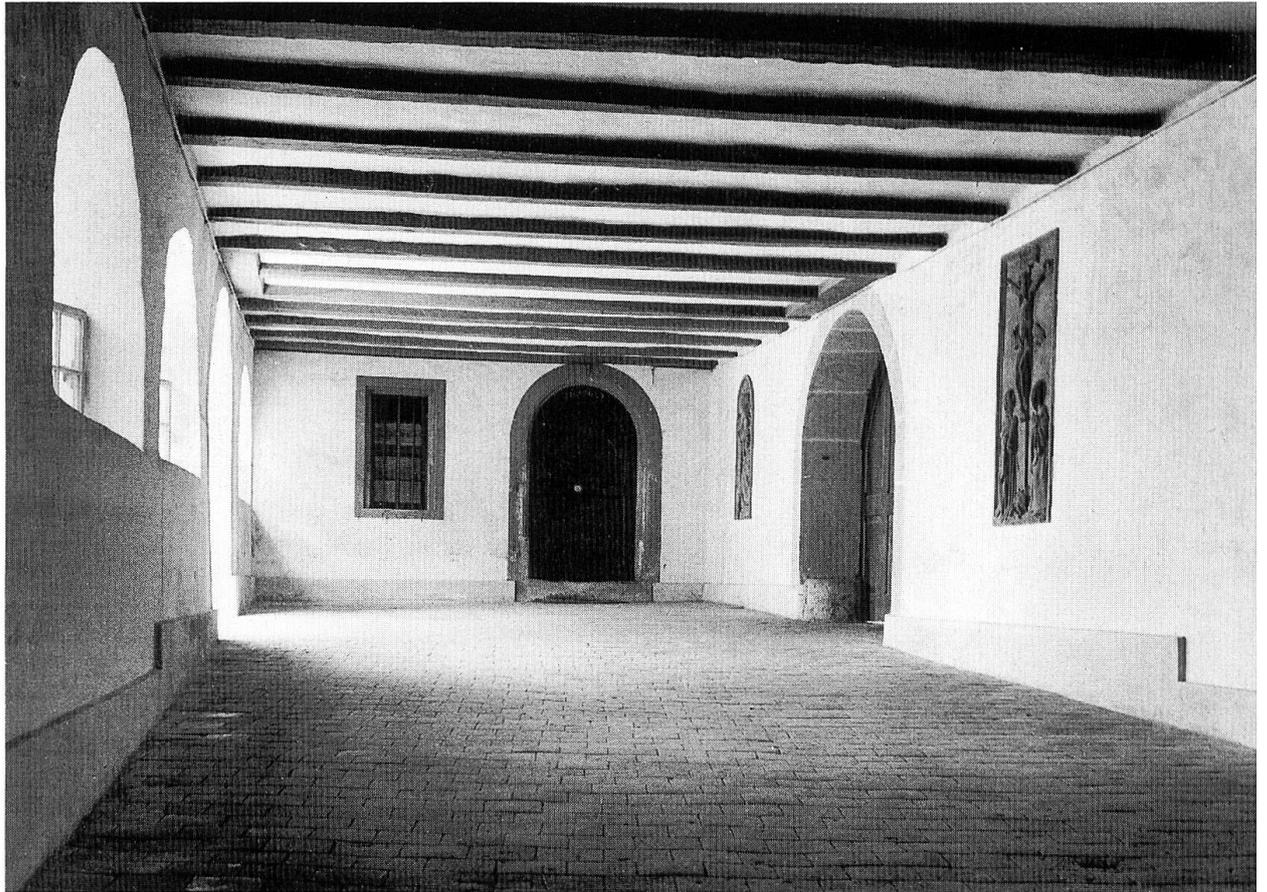
«Brüggli», Erdgeschoss. Dieser Raum liegt ungenutzt, hat ein grosses Gefälle und ist missproportioniert.

Aus bautechnischen und funktionellen Gründen wurde auch der zweite Verbindungstrakt, das sogenannte Brüggli, in diesen 6. Ausführungsabschnitt einbezogen. Hier entstanden zwei Gemeinschaftsräume für die Mönche. Während das Obergeschoss nur aufgefrischt werden musste und durch die Instandsetzung eines älteren Parkettbodens bereichert wurde, waren die Arbeiten im Erdgeschoss etwas aufwendiger. Wegen des grossen Gefälles zum Glutzbau hin war der Raum praktisch kaum nutzbar. So wurde der Boden einseitig abgesenkt, die Mauern unterfangen und die Fenster zu arkadenartigen Öffnungen vergrössert. Damit wurde der kleine Innenhof gleichsam mit in den Raum einbezogen.

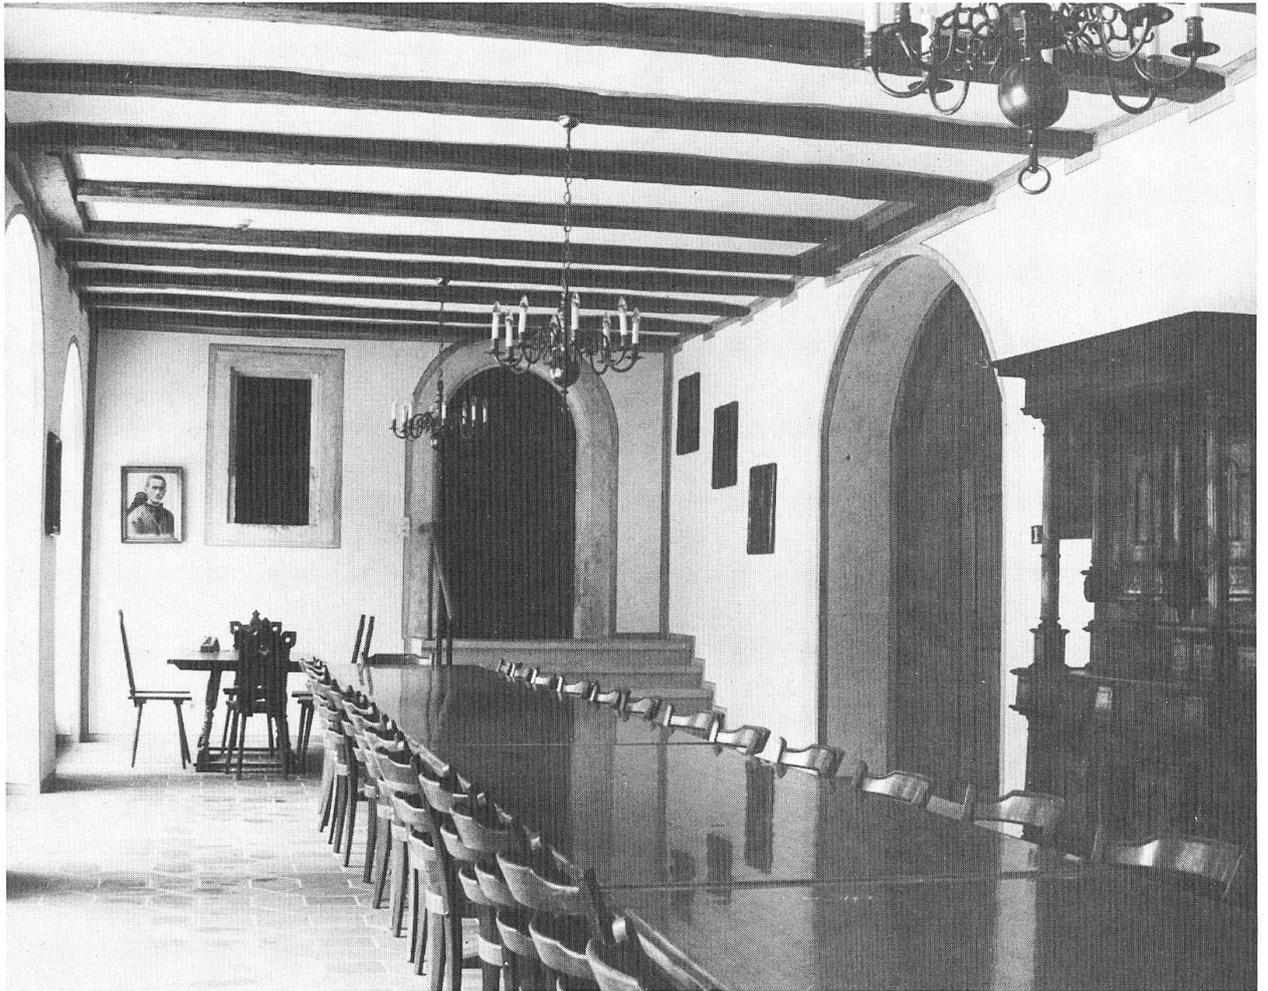
«Brüggli», neuer Gemeinschaftsraum. Der Niveauunterschied wurde mit einer kleinen Differenzstufe im Westen überwunden.
