Artikel: Die klassizistische Schaufassade der Klosterkirche Mariastein :
Restaurierungsbericht
Autor: Baumgartner, Heidi
DOI: <https://doi.org/10.5169/seals-1032556>

Die klassizistische Schaufassade der Klosterkirche Mariastein

Restaurierungsbericht

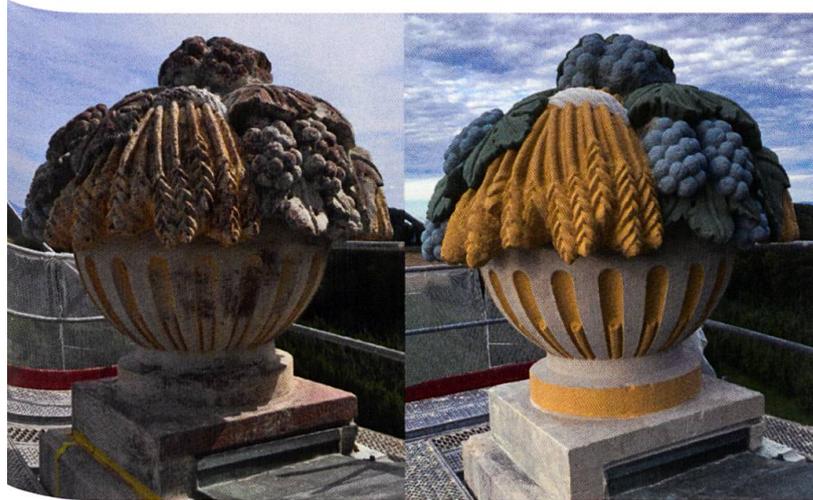
Gegenüberstellung der degradierten und der neuen Fassung an der grossen Deckelurne.

In Absprache mit Stefan Blank, Denkmalpfleger des Kantons Solothurn, war das Ziel unserer Arbeit, das Erscheinungsbild der letzten Restaurierung von 1996 so weit wie möglich zu konservieren und wo nötig wieder instand zu setzen. Nach der umfassenden Reinigung und Entfernung des Moos- und Flechtenbefalls erfolgte die Konservierung der reduzierten Farbfassungen

sowie die Stabilisierung kreadender Farbschichten. Alle verwendeten Farben basieren auf demselben Farbsystem, das 1997 verwendet worden ist. Die Farben wurden direkt vor Ort und anhand der bestehenden Farbfassungen abgestimmt beziehungsweise modifiziert.

Nach der Grundierung wurden alle farbig gestalteten Architekturelemente in den entsprechenden Farbtönen zweimal gefasst. Für die gefassten Sandsteinquader arbeiteten wir mit variierenden Grautönen. Um die angestrebte Kalksteinimitation zu erreichen, kam eine spezielle Pinsel- und Schwammtechnik zum Einsatz. Die Weissfassung der beiden allegorischen Nischenfiguren «Glaube» und «Hoffnung» über den Seitenportalen wurde konserviert und mit Retuschen ausgebessert.

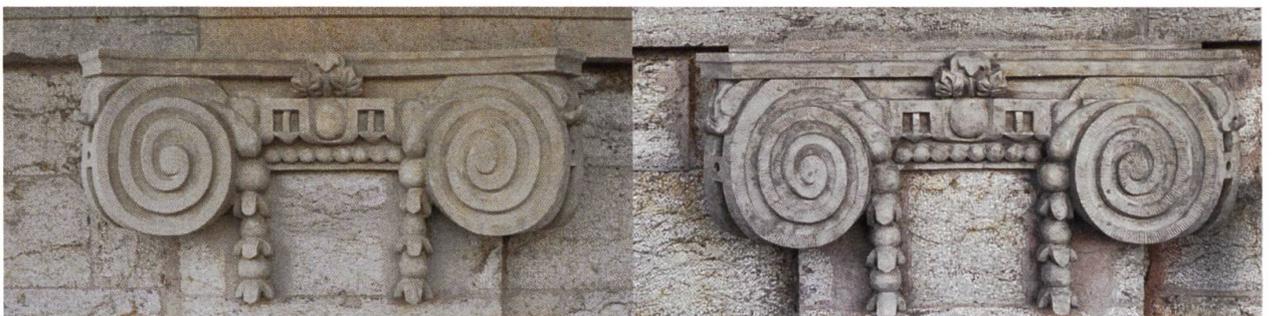
Links: rotes Sandsteinkapitell, gefasst in Kalksteinfarbton. Rechts: Kalksteinimitation mit Pinsel- und Schwammtechnik.
