Denkmalpflege im Kanton Schwyz 1988/89

von Markus Bamert

Schwyz: Haus Bethlehem

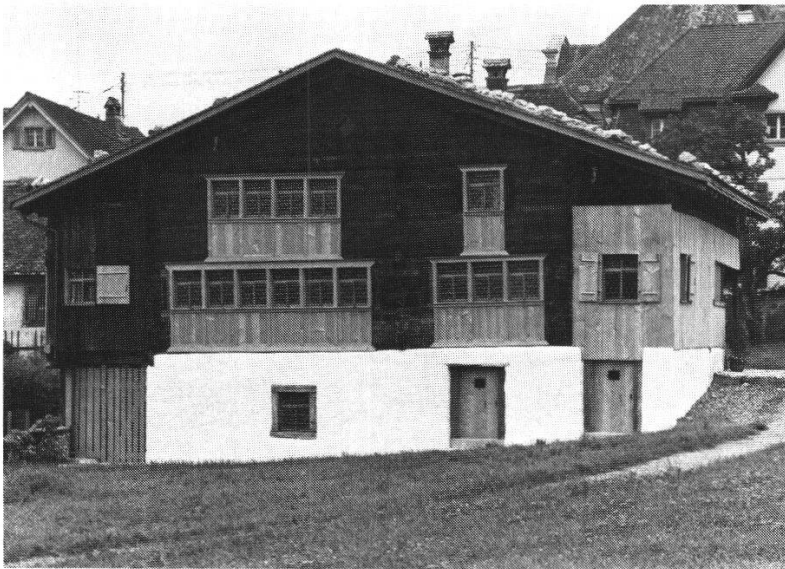
Schwyz, Haus Bethlehem. Die Hauptfront des Bethlehem zeigt die Prinzipien, die für die Restaurierungsmaßnahmen erarbeitet wurden. Das Haus behielt das Aussehen, das es um 1700 erhalten hatte. Die vergrößerten Fenster mit der Putzenverglasung und den Ziehläden sowie die beiden seitlichen Lauben, die gegen Ende des 18. Jahrhunderts in Zimmer umfunktioniert wurden, blieben erhalten.

Als erste *Restaurierungsmaßnahme* mußte das sehr stark durchfeuchtete und versalzene Sockelmauerwerk möglichst gut stabilisiert und gegen Hang- und Bodenwasser gesichert werden. Dringlichste Maßnahme war ein genügend tiefer Sickergraben nicht nur an den Außenwänden sondern auch im Innern gegenüber den beiden südseitigen Räumen (Kellersaal). Nach dem Entfernen des Deckmörtels wurde das Fundament mittels Kieselsäureesterinjektionen gefestigt und gegen aufsteigende Feuchtigkeit verdichtet. Das Resultat war überraschend gut. Zusätzlich wurde das unter Terrain liegende Mauerwerk mit einem extrem offporigen Sanierputz versehen. Neuer Fugenmörtel stabilisierte das stark geschwächte Mauerwerk wesentlich. Erst nach dieser Sockelsanierung war es möglich, das in der Mitte des Hauses eingesunkene Holzwerk samt Kamin mit hydraulischen Pressen langsam anzuheben und annähernd in seine alte Stellung zu bringen. Dieser Hausteil war besonders stark in Mitleidenschaft gezogen, da darüber die beiden Küchen liegen, von wo aus die Feuchtigkeit in den Boden eingedrungen war, so daß die Tragbalken vollständig verfault waren. Die morschen

Balken wurden, obwohl sie aus der Erbauungszeit des Hauses stammten, durch neue, vorgespannte Eisenträger ersetzt. Diese wurden wiederum mit einer Holzverkleidung ummantelt, wie sie anlässlich des Bauuntersuchs in Resten erfaßt werden konnte. Im Gesamten wurde die Hausmitte um ca. 15 cm angehoben.

Die Fenster des 19. Jahrhunderts wurden durch neue Schiebefenster mit Putzen analog erhaltener Reste ersetzt. Die Fenster der beiden Laubenzimmer erhielten Bienenwabenverglasungen. Ein solches Fenster war vollumfänglich erhalten geblieben und diente als Vorlage. Die Ziehläden vor den Fenstern mußten leider wegen des schlechten Zustandes ersetzt werden. Sie wurden aber anhand der erhaltenen Reste funktionstüchtig rekonstruiert, so daß sie als Wetterschutz ihre Funktion erfüllen werden. Ebenso mußte die nord- und südseitige Laubenschalung durch neue Bretter ersetzt werden. Gemäß Restaurierungskonzept blieben diese Zutaten ohne Holzbehandlung, so daß die Ergänzungen von vielen als unästhetisch empfunden werden. Erfahrungsgemäß altert aber unbehandeltes Holz recht schnell und natürlich, so daß sich der Gegensatz des Farbtons innert weniger Jahre ausgleichen wird. Zu diesem Schritt haben Erfahrungen geführt, die bei verschiedenen Restaurierungen im Freilichtmuseum Ballenberg gemacht wurden. Es hat sich nämlich gezeigt, daß lasiertes Holz zwar nach Abschluß einer

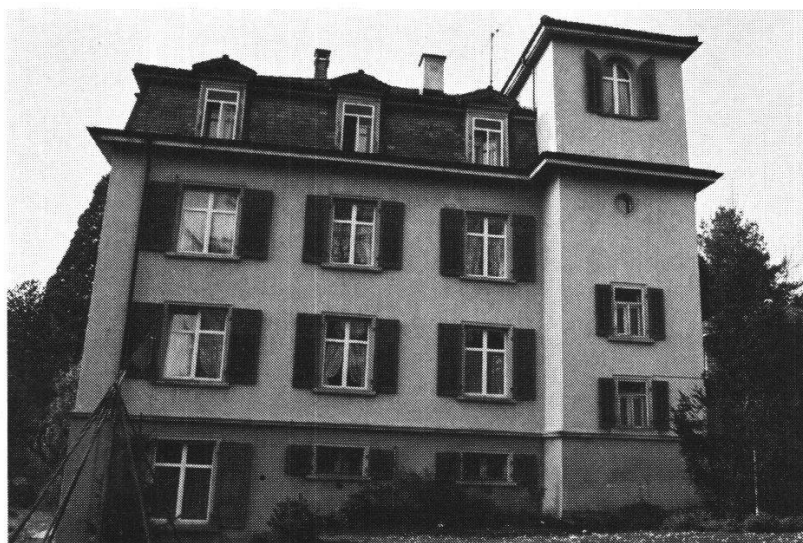
Schwyz, Villa Landtwing, Bahnhofstraße, vor der Restaurierung. Durch das Abräumen aller dekorativen Elemente verlor das Haus seinen prägnanten Charakter vollständig.

Die Villa Landtwing hat in den späten Fünfziger-Jahren eine ungünstige Renovation über sich ergehen lassen müssen. Sämtliche dekorativen Elemente galten als unmodern und wurden abgeräumt. Dank einer kolorierten Postkarte – interessanterweise dem einzigen photographischen Zeugnis – war es aber möglich, diese Dekorationselemente zu zeichnen und wieder herzustellen. Dazu gehören die mit einer groben Wormseroberfläche versehenen Eckquader, Fensterbekrönungen, Konsolen an der Dachuntersicht. Dank dieser Maßnahme hat das Gebäude seine alte, ihm zuge dachte Ausstrahlung zurückerhalten.

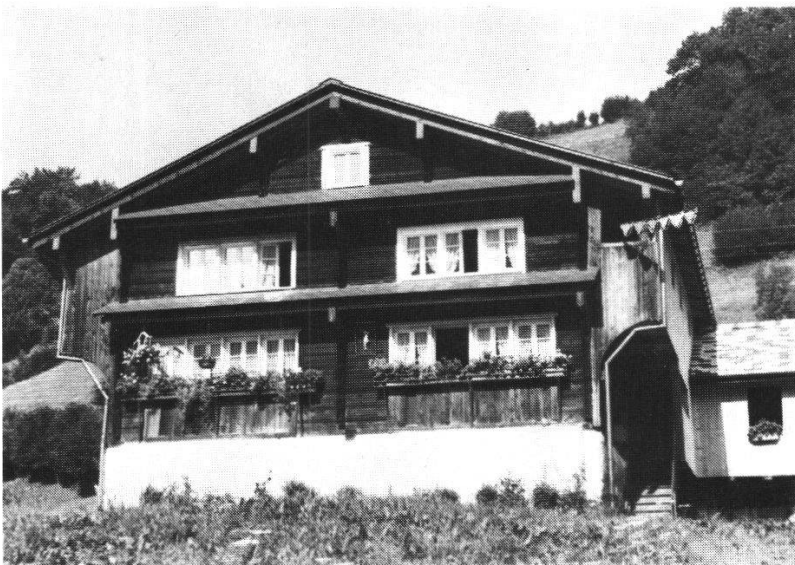
Schwyz, Aufiberg, Bauernhaus Untere Hockern. Das 1768 erbaute Tätschdachhaus ist in seiner ganzen Struktur sehr gut erhalten. Der symmetrische Fassadenaufbau zeigt, daß es als doppel-männiges Haus mit im First geteilter Nutzung erbaut wurde.

Hauptanliegen der Restaurierung war, diese überlieferte Substanz zu pflegen und bestmöglich zu erhalten. Als Hauptmaßnahmen mußten das Dach und die Fenster ersetzt werden. Als Bedachungsmaterial wurde ein gemischtfarbiger Schiefereternit gewählt, der sich farblich bestmöglich an alte Holzschindeln anlehnt und auch klimatisch zu verantworten ist. Dieser Versuch hat sich gelohnt, fügt sich doch heute das Dach unauffällig in die gut erhaltene Kulturlandschaft ein. Begreiflicherweise konnten die Fenster nicht mehr mit einer Putzenverglä-

sung versehen werden, von der sich im Estrich noch Reste erhalten hatten. Als Fensterform wurde die überlieferte Fenstereinteilung mit je zwei Quersprossen pro Fensterflügel gewählt, womit sich in diesem Bereich keine optische Veränderung ergeben hat. Noch müssen die größtenteils erhaltenen Ziehladenverkleidungen ergänzt werden. Vermehrt wurde in den letzten Jahren darauf geachtet, daß alte Verkleidungen dieser Art erhalten bleiben konnten oder ergänzt wurden, gehören sie doch, wie uns alte Ansichten immer wieder bestätigen, zu den Charakteristika unserer Bauernhäuser.

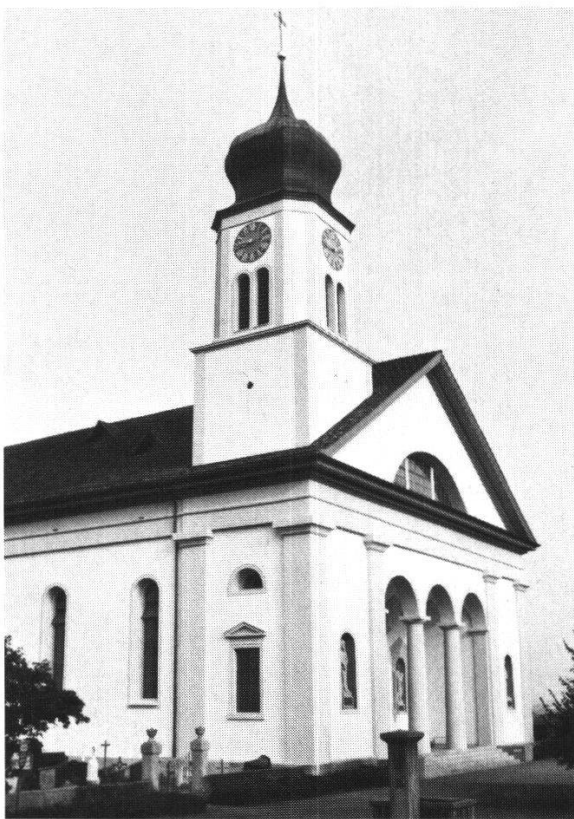
Galgenen, Pfarrkirche St. Martin. Der qualitätsvollste klassizistische Kirchenbau unseres Kantonsgebietes erhielt dank der einheitlichen Fassung sämtlicher Architekturelemente seine ihm zuge dachte Straffheit zurück.

letzten Außenrestaurierung war der ganze Außenputz erneuert worden. So mußte man sich bei der Erarbeitung des Restaurierungskonzeptes auf Bildquellen abstützen. Die wichtigste war eine Aquatintaradierung von Johann Baptist Isenring, der die Kirche kurz nach ihrer Erbauung auf Papier gebracht hat. Die Graphik zeigt eindeutig eine helle Architekturgestaltung, dunkle Partien im Dachgesims und Giebelbereich sowie einen eher dunklen und neutral wirkenden Putz.

Die Betonung der Architektur scheint im Stile dieser Zeit eher zurückhaltend gewesen zu sein. Somit war gegeben, daß plastische Architekturteile in Sandstein und Verputz das gleiche Gesicht aufweisen sollen. Zur Architektur sind auch die Fenstereinfassungen zu rechnen. Bezüglich des Putzes kann man vermuten, daß dieser differenzierter aufgetragen war. Abgeglättete Partien bei Lisenen und Fenstern stehen neben naturbelassenen, eher grob aufgetragenen Flächen. Welche Färbelung dieser Naturputz aufgewiesen haben könnte, läßt sich nicht mehr feststellen. Vermutlich handelt es sich bei derart behandelten Putzresten an der Turminnenseite um ein Überbleibsel dieser Fassadengestaltung. Leider ließ sich über den bestehenden Putz der letzten Außenrestaurierung keine neue gröbere Putzschicht auftragen, da durch die damalige Hydrophobierung eine Haftung derselben nicht gewährleistet wäre. Somit begnügte man sich damit, die farbliche Differenzierung wieder herzustellen. Die Architekturteile erhielten einen hellgrauen, eher kalten, die Profile an der Dachuntersicht und am Fassadengiebel gemäß Befund einen dunkelgrauen Anstrich. Um die Gesamterscheinung nicht allzuweit vom gewohnten Erscheinungsbild entfernen zu müssen, wählte man für die großen Fassadenflächen einen leicht ockerfarbigen Anstrich. Durch die Differenzierung der Farbgebung konnte das Erscheinungsbild dem ursprünglichen Baugedanken angenähert werden, ohne daß über sämtliche Details Klarheit besteht.

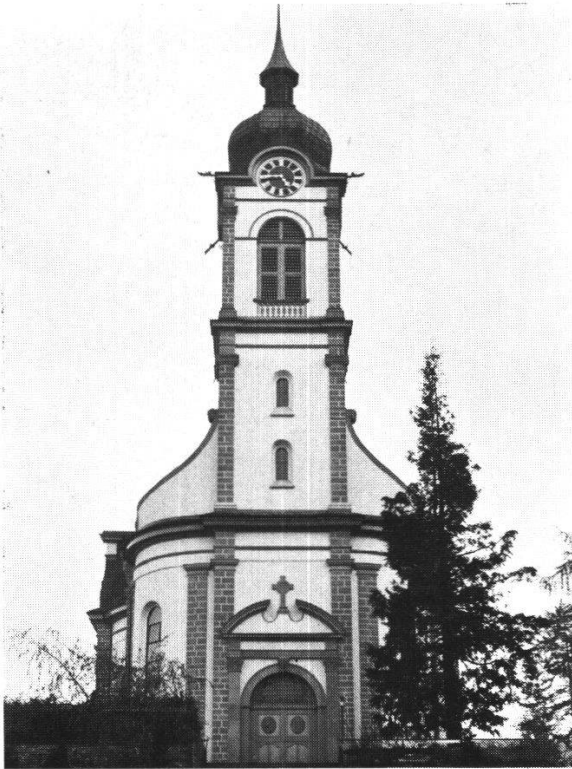
Schindellegi, Pfarrkirche St. Anna. Der Frontturm sowie die geschwungenen Seitenfassaden lehnen sich stark an den süddeutschen Barock an.

die damals angewandten Methoden sich keineswegs bewährt haben: So platzte der stark kunststoffvergütete Deckputz großflächig ab. Um größere Schäden, insbesondere auch im Innern zu vermeiden, mußte dieser entfernt werden. Da die Kunststoffanteile thermoplastisch sind, kam man nicht darum herum, den 3 bis 4 mm dicken Deckputz mittels Sandstrahl zu entfernen. Es war dabei beabsichtigt, den guten Grundputz aus der Bauzeit keinesfalls zu entfernen, sondern diesen als bewährten Putzträger wiederzuverwenden.

Gleichzeitig wurden Entfeuchtungsmaßnahmen im Sockelbereich vorgenommen sowie die Fugen der aufwendigen Sandsteinarbeiten am Turm und an den Schiffwänden kontrolliert, jüngere Zementfugen entfernt und durch einen weichen Kalkmörtel ersetzt. Am Sandstein selber wurde nur restauriert, was unbedingt notwendig war. Es hatte sich nämlich wider alle Erwartungen erwiesen, daß sich jener in einem guten Zustand befindet.
