Rubrik: Denkmalpflege im Kanton Schwyz 1989/90

Denkmalpflege im Kanton Schwyz 1989/90

Markus Bamert

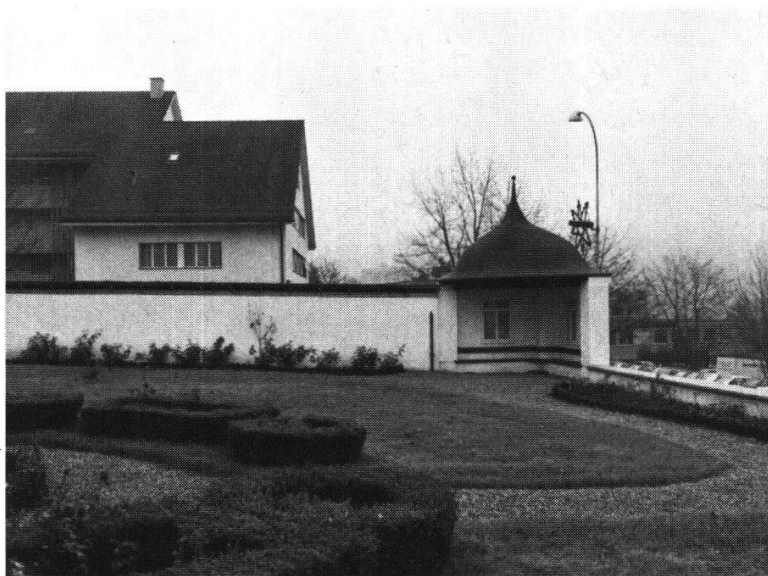
Schwyz, Gartenanlage Reding-Haus an der Schmiedgasse. Zustand nach dem Wiederaufbau der Gartenmauer und des Schattenhäuschens.

Der Garten war vor der Restaurierung in den Grundzügen noch erhalten. Durch eine Straßenverbreiterung waren jedoch die ostseitige, hohe Mauer sowie ein Gartenhäuschen ersatzlos abgebrochen worden. Die sandsteinerne Gartensaaltreppe war so stark beschädigt, daß teilweise größere Partien ersetzt werden mußten. Neu erstellt werden mußte ebenfalls die Brunnenschale in der Gartenmitte. Die ostseitige Mauer wurde nun wieder auf ihre alte Höhe hochgezogen

und steinsichtig gefugt. Das zweite Gartenhäuschen ist anhand des noch erhaltenen rekonstruiert worden. Die nur noch teilweise erhaltene Bepflanzung wurde ergänzt.

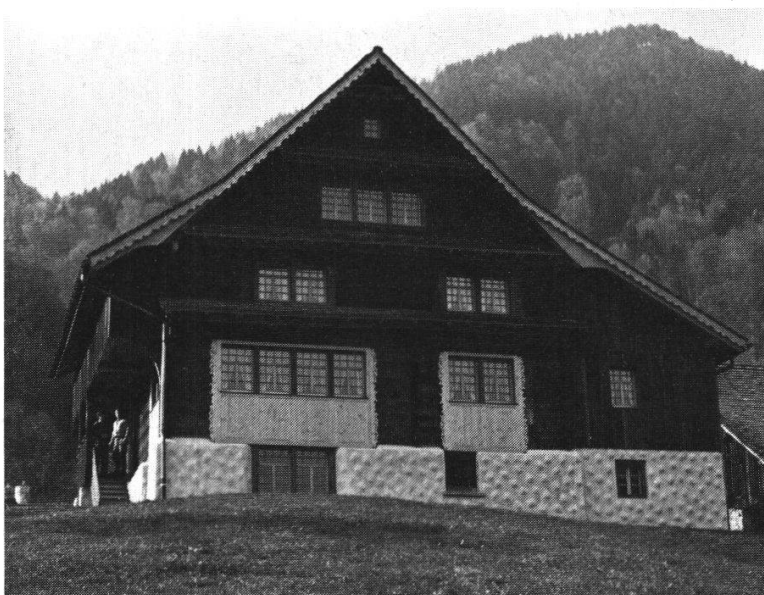
Sattel, Bauernhaus Dietzigen. Zustand nach der Wiederherstellung der Ziehläden. Der gut gemeinte, aber als geschmäckerlich zu bezeichnende Sokkelputz wird korrigiert.

Das Haus hat vor ca. 20 Jahren eine unglückliche Restaurierung über sich ergehen lassen müssen, wobei Holzpartien unsachgemäß ausgewechselt worden sind. Dank eines kleinen Bauuntersuchs konnte nun das ursprüngliche Aussehen des Gebäudes eruiert und rekonstruiert werden. Die alte Fensterteilung war vollumfänglich ablesbar. Auch fanden sich wesentliche Anhaltspunkte der ursprünglichen Fenster, was eine Rekonstruktion derselben erlaubte. Zudem waren Fragmente von Ziehladenverkleidungen aus zwei Epochen vorhanden, die einen mit breit ausladenden Formen, die andern mit einem Zopfmuster des frühen 19. Jahrhunderts. Die ältere Form, die aus der Bauzeit stammt, diente als Rekonstruktionshilfe. Der Verdacht, daß der nordseitige Anbau mit Schleppehdach jüngeren Datums sei und den Ersatz für eine Laube darstellen könnte, bewahrheitete sich nicht. Vielmehr ist dieser Anbau ursprünglich und er wurde deshalb auch beibehalten.
