Rubrik: Denkmalpflege im Kanton Schwyz 1993/94

Denkmalpflege im Kanton Schwyz 1993/94

Markus Bamert

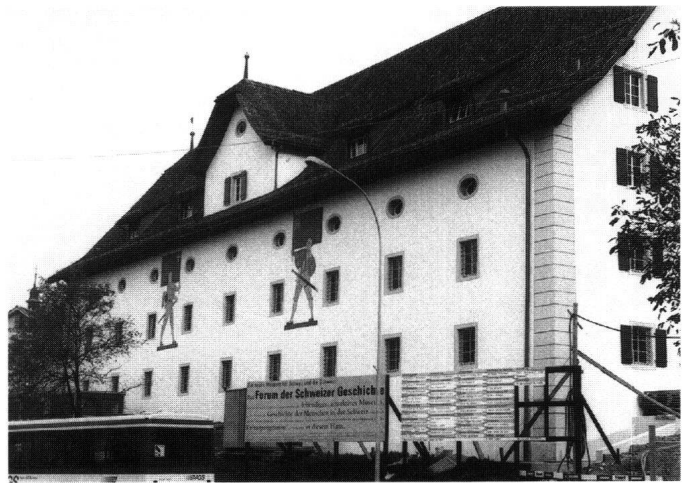
Abb. 1: Schwyz, ehemaliges Zeughaus. Die Fassaden wurden im wesentlichen anhand der überlieferten Substanz saniert. Wieder hergestellt wurden lediglich die Oculi unter dem Dachgesims.

Die guten zeichnerischen und fotografischen Dokumentationen bildeten die Grundlage für das neue Konzept der Fassadengestaltung. Im wesentlichen wurde das überlieferte Erscheinungsbild beibehalten. Der Kunststoffputz wurde entfernt und durch einen Kalkputz ersetzt. Dieser wurde in einem hellen Ockerton gestrichen. Eckquader und Sandsteineinfassungen an Fenstern und Portalen erhielten einen grauen Anstrich, Dachuntersicht und Fensterläden einen roten. Die beiden Bannerträger von H.B. Wieland, in Keimtechnik gemalt, wurden konserviert. Die Fenster des dritten Obergeschosses auf der Südwestseite wurden ausserdem wieder zu Oculi umgestaltet. Durch die zurückhaltende Restaurierung wurde das Gebäude dem Zustand der Erbauungszeit angeglichen, ohne dass die Eingriffe an den Fassaden allzugross geworden sind. Es kann im wesentlichen von einer Konservierung des überlieferten Bestandes gesprochen werden.

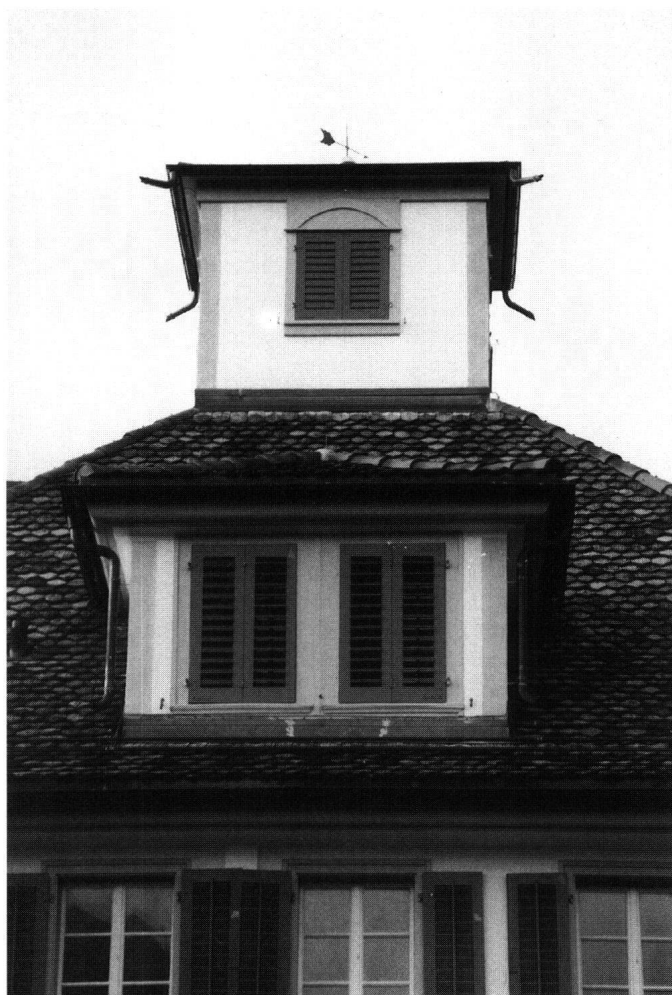
Abb. 5: Schwyz, Haus Appert. Das Walmdach wird von einem Belvedere in italienischem Stil bekrönt.

Bilddokumente kann angenommen werden, dass dieses Belvedere erst um die Mitte des 19. Jahrhunderts entstanden ist. Seine stilistischen Vorbilder sind im oberitalienischen Villenbau zu suchen. Zwar ist das Thema für Schwyz nicht neu (siehe Ital Reding-Haus), in der vorliegenden Art aber bedeutend moderner. Wenn man die Mitte des 19. Jahrhunderts als Erbauungszeit annimmt, dürften die beiden jüngsten Söhne von General Auf der Maur, Eduard und Gustav, als Erben der Liegenschaft, für diesen Umbau verantwortlich sein.

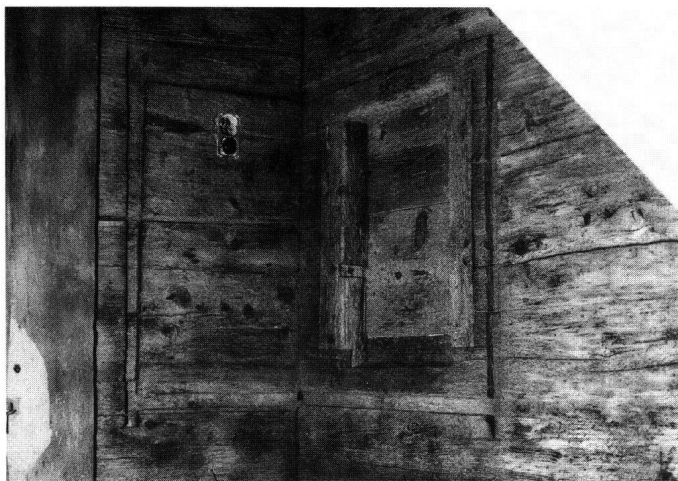
Abb. 12: Ingenbohl, Haus Lüönd/Schibig, Unterschönenbuch. Im Hausgang ist der Rest eines ehemaligen Wandschränkleins sichtbar, diese wurden im Volksmund immer wieder als «Pestloch» interpretiert.

Im Innern fanden sich einige interessante Belege aus der Bauzeit. So ist hinter dem Biedermeierbüffet eine Nischenöffnung vorhanden. Nuten im Gangbereich deuten auf einen integrierten Wandschrank, wie wir ihn vom Haus Bethlehem in Schwyz her kennen. Es handelt sich also nicht um ein sogenanntes Pestloch, durch das den Kranken die Speise verabreicht worden ist. Diese Wandschränke können als Vorgänger des Büffets bezeichnet werden, das in unserer Landschaft wohl erst im Verlauf des 16. Jahrhunderts in Mode kam.

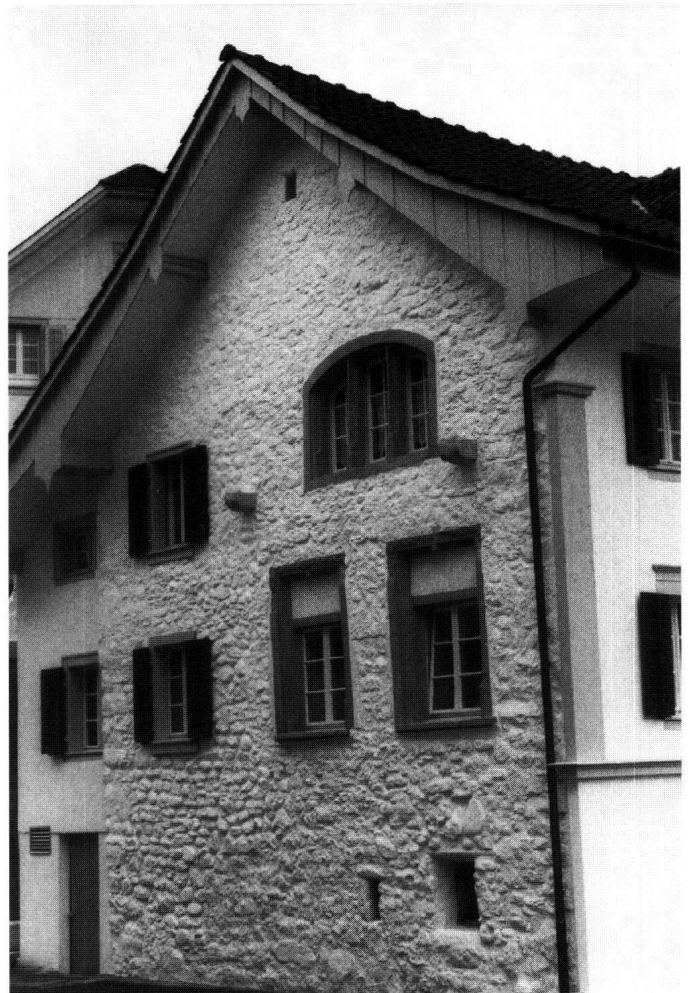
Abb. 15: Steinen, Krone. Auf der Nordseite der Krone konnte der ehemalige Turm mit den jüngeren Fenstern des 15. Jahrhunderts sichtbar gemacht werden, ohne die Einheit des Gebäudes zu stören.

Der Wunsch der Bauherrschaft war, den mittelalterlichen Wohnturm vollumfänglich zu zeigen. Dagegen sprach aber die einheitliche Umgestaltung des 19. Jahrhunderts. So waren auf der Westseite nicht nur die Fenster im Holzbereich, sondern auch diejenigen im Turm im Sinne des Biedermeier regularisiert worden. Einzig auf der Turmrückseite war es zu verantworten, das Bruchsteinmauerwerk nicht vollständig zu verputzen, sondern lediglich im gleichen Farbton wie die Biedermeierfassade zu schlemmen. Dadurch bleibt das gut gefügte Mauerwerk lesbar. Da diese Fassade vom Dorfplatz her nur schwach einzusehen ist, bleibt das gewohnte Bild erhalten, und die Einheit des Gebäudes wird nicht gestört.

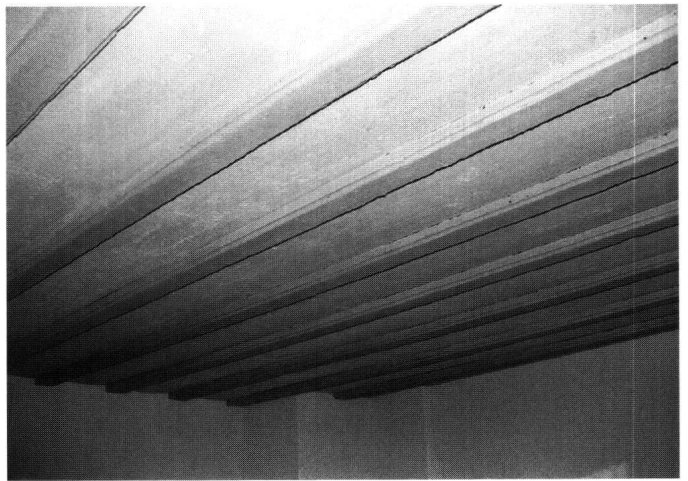
Abb. 23: Schübelbach, Haus Ziegler. In der westseitigen Haushälfte wurde eine spätgotische Balkendecke an Ort konserviert.

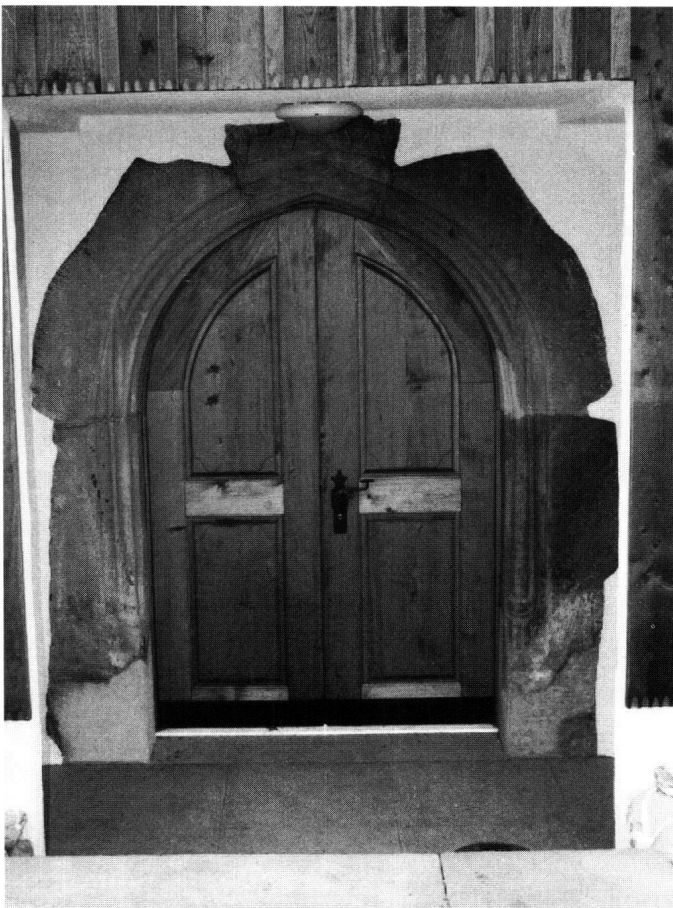
Abb. 22: Schübelbach, Haus Ziegler. Das sandsteinerne Kellerportal ist 1596 datiert. Noch fehlen um das Portal der ausgleichende Kalkanstrich sowie der begleitende Bollenfries, der in Resten erfasst werden konnte.
