Rubrik: Denkmalpflege im Kanton Schwyz 1996/97

Denkmalpflege im Kanton Schwyz 1996/97

Markus Bamert

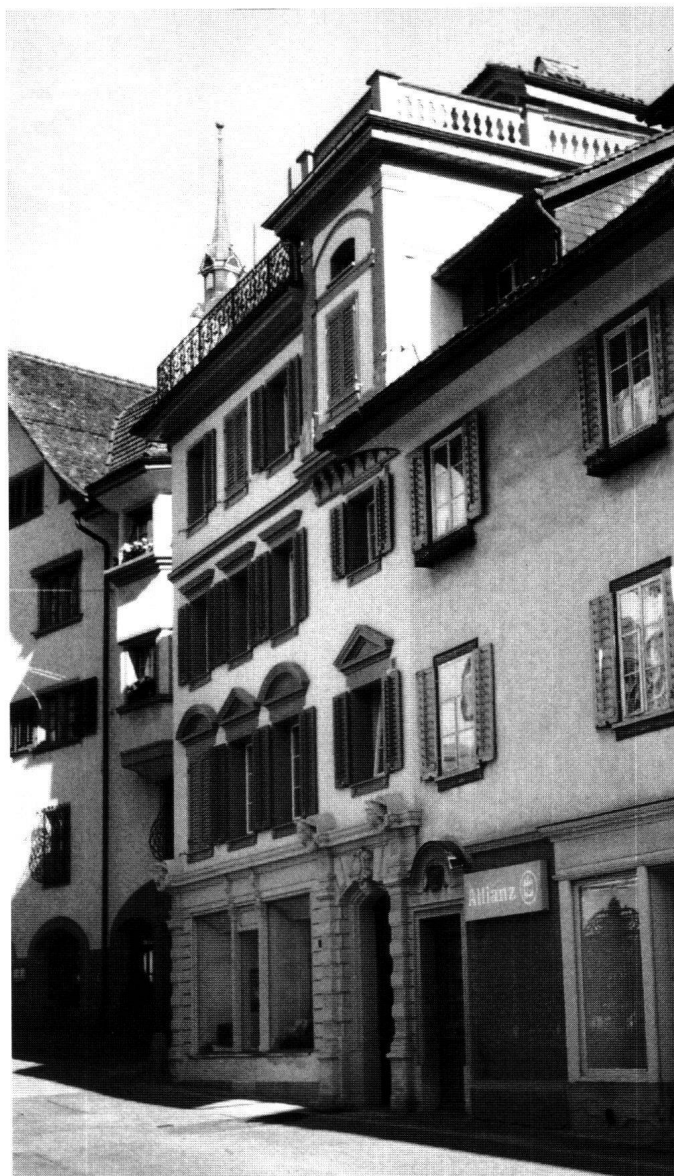
Abb. 11: Schwyz: Haus Dusser, Strehlgasse. Unter der reichen Fassadendekoration des 19. Jahrhunderts verbirgt sich ein Fachwerkbau, der unmittelbar nach dem Dorfbrand von 1642 entstanden sein dürfte.

auch starke Abwitterungen und aussandende Partien vorhanden; so fehlte ein Merkurkopf fast vollständig. Festigungen und Aufmodellierungen mit Steinersatz waren in grossem Umfang notwendig.

Diese historistische Umgestaltung ist für Schwyz einmalig. Deshalb wurde grosser Wert auf deren Erhaltung gelegt. Der stark rissige Verputz musste entfernt werden, was den Untersuch überhaupt erst ermöglichte. Dabei wurden die Holzverdachungen der Fenster deponiert, restauriert und wieder montiert. Die Fenstereinfassungen hingegen mussten ersetzt werden. Glücklicherweise waren die Holzverkleidungen des turmartigen Aufbaus in einem Zustand, der eine Sanierung des Originals rechtfertigte. Die barocke Dachuntersicht musste hingegen ersetzt werden. Aufwendig gestalteten sich die Konservierungs- und Ergänzungsarbeiten der Sandsteinvorblendungen im Ladengeschoss. Neben einer starken Krustenbildung waren

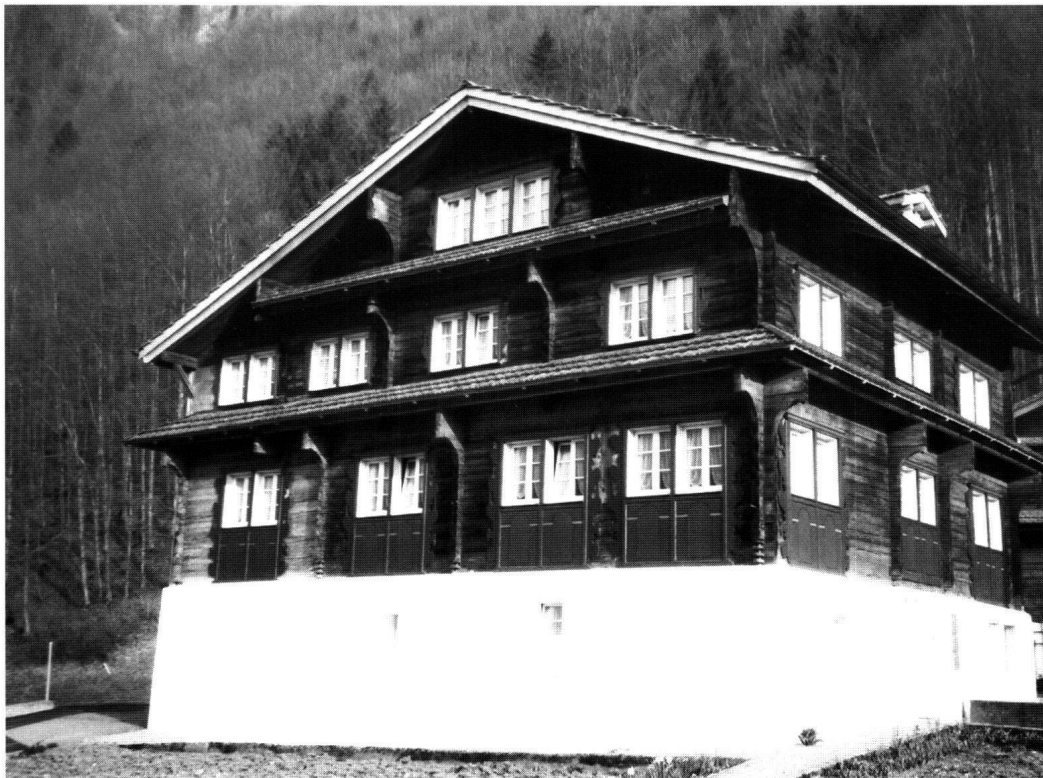
Abb. 14: Muotathal: Pfarrhaus Wil. Das umlaufende Klebdach über dem Hauptgeschoss anstelle der seitlichen Lauben ist für das Erbauungsdatum 1759 durchaus modern. Bunte Ziehläden und Doppelfenster unterscheiden das Holzhaus von einem Bauernhaus der Gegend.

Die Blockkonstruktion des Äusseren war in einem recht guten Zustand. Flickarbeiten waren relativ wenige notwendig. Auch die Ziehläden, teils aus der Bauzeit, teils aus der Restaurierungsphase der 50er Jahre, waren gut erhalten. Unter dem jüngsten Anstrich fanden sich zudem Spuren der originalen Farbigkeit in Rot und Grün. Der westseitige Anbau war zu einem unbekanntem Zeitpunkt verschindelt worden. Unter diesen Schindeln wurde jedoch ein gut erhaltener Block sichtbar, so dass dieser nun auch unverschindelt gezeigt wird. Wann dieser Anbau erstellt worden ist, liess sich nur anhand dendrochronologischer Proben bestimmen. Die Art der Konstruktion lässt jedoch vermuten, dass er noch ins späte 18. Jahrhundert datiert werden kann. Die leicht abweichende Farbgebung von Haupt- und Anbau wird sich innert kurzer Zeit angleichen.

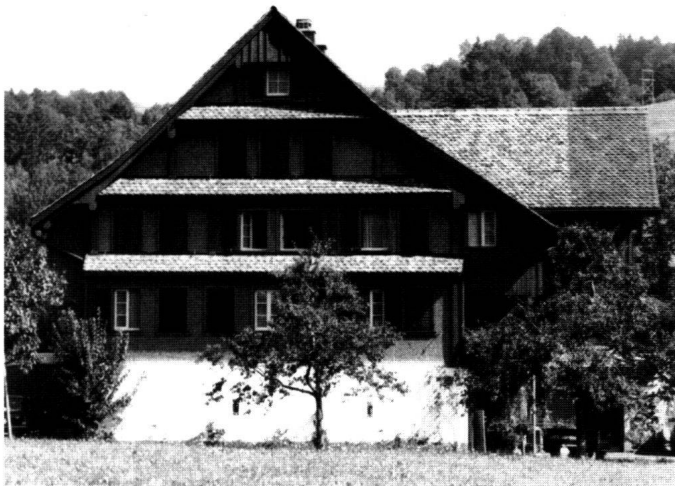
Abb. 16: Sattel: Haus Eumatt, Jansernstrasse 26. Im 19. Jahrhundert wurden die ursprünglichen Reihfenster zu Gunsten von Einzelfenstern mit Jalousieläden aufgegeben.

Dieser Zustand des Gebäudes wurde als Konzept für die Sanierung der Fassaden beibehalten. Der Schindelschirm musste vollständig erneuert werden, das Dach erhielt eine neue Deckung mit Biberschwanzziegeln, und der Sockel wurde neu verputzt.

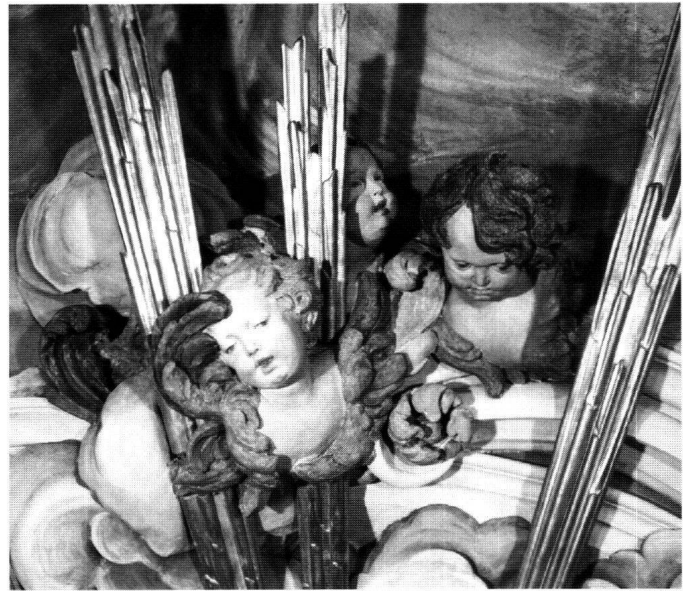
Abb. 25: Einsiedeln: Klosterkirche. Engelsgruppe mit freigelegter Originalfassung über dem Oculus der Westseite.

Recht gut erhalten war die Fassung der plastischen Engelsgruppe an der Westwand. Diese konnte grossflächig freigelegt und retouchiert werden. Bei der Arbeit zeigte sich, dass sowohl bei den Fresken wie auch der Stuckfassung die gleichen Pigmente angewandt worden
