Zu einem spätmittelalterlichen Holzbau in Steinen

Das ehemalige Haus «Acher» an der Kreuzstrasse 8

Von Georges Descœudres, Benno Furrer, Gabriele Keck und Franz Wadsack

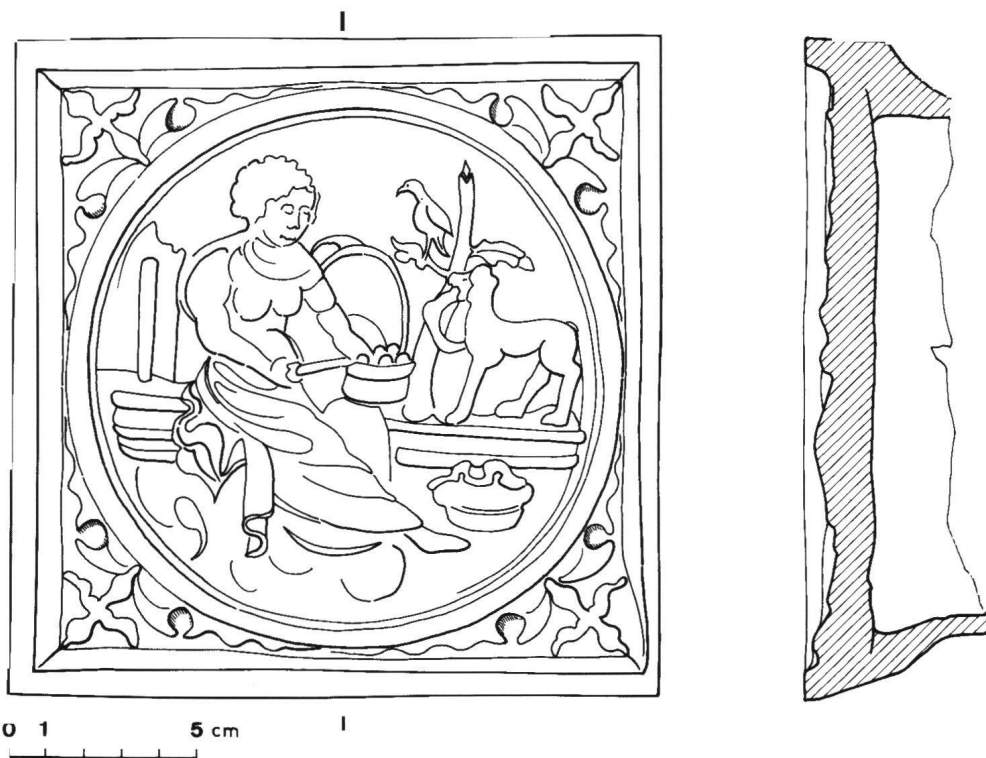
Abb. 23: Blattkachel mit der Personifikation des Schmeckens aus der Serie der fünf Sinne. Rekonstruktionszeichnung.
