**Zeitschrift:** Mitteilungen des historischen Vereins des Kantons Schwyz  
**Herausgeber:** Historischer Verein des Kantons Schwyz  
**Band:** 90 (1998)

**Rubrik:** Denkmalpflege im Kanton Schwyz 1997/98

# Denkmalpflege im Kanton Schwyz 1997/98

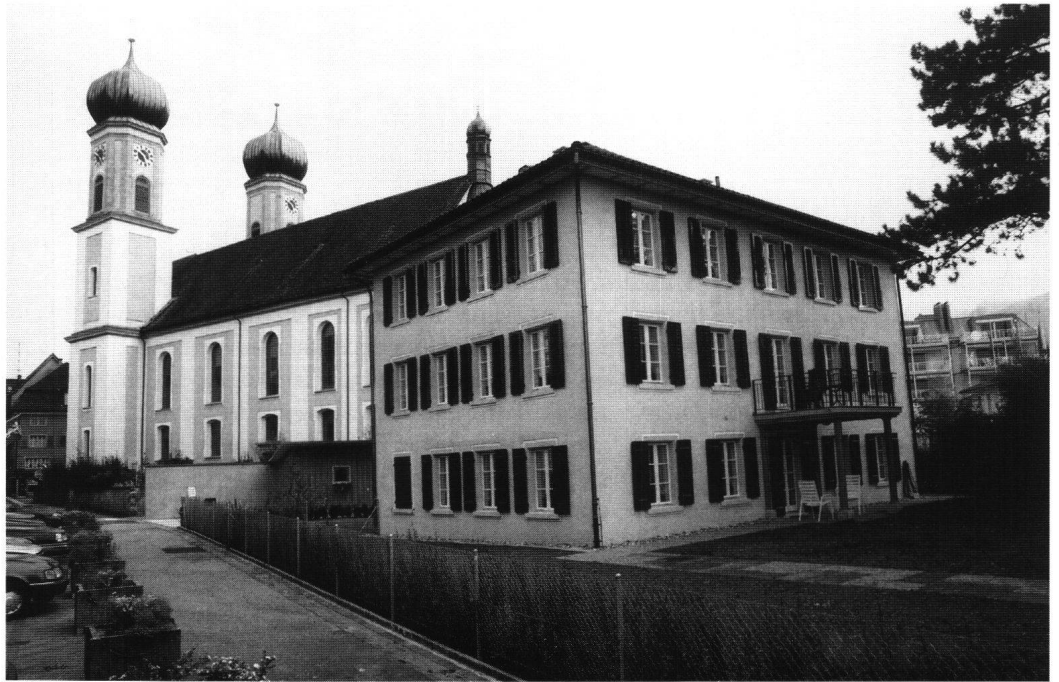
Abb. 10: Lachen, Pfarrhaus. Das seit 1935 als Pfarrhaus benutzte Gebäude ist ein streng gegliederter klassizistischer Baukörper. Die Fassadengestaltung wurde anhand von ähnlichen Objekten rekonstruiert, da am Gebäude selber kein Befund mehr vorhanden war.

Da deshalb kein Befund mehr vorhanden war, musste die jetzt durchgeführte Aussensanierung anhand von Analogien vorgenommen werden. Die 1975 eingebrochene platzseitige Garagenöffnung wurde zugunsten der symmetrischen Fenstereinteilung zugemauert. Die Dachunterseite erhielt Holzkassetten. Die original erhaltenen Sandsteineinfassungen der Fenster wurden saniert und der schlechte, synthetische Verputz durch einen fein strukturierten Kalkputz ersetzt. Zudem wurden die hellgrau bemalten Fassaden durch helle um die Fenster gezogenen Bänder, die von dunklen Linien begleitet werden, belebt. Auf der Seeseite wurde über dem Gartenzugang ein kleiner Balkon als freie Interpretation eines klassizistischen Vorbildes montiert. Die Geschlossenheit der Anlage wurde durch eine längs des Platzes gezogene Grünhecke sowie eine längs der Kirchgasse errichtete, teilweise begrünte Mauer, an die sich ein neuer Garagenbau anlehnt, erreicht.

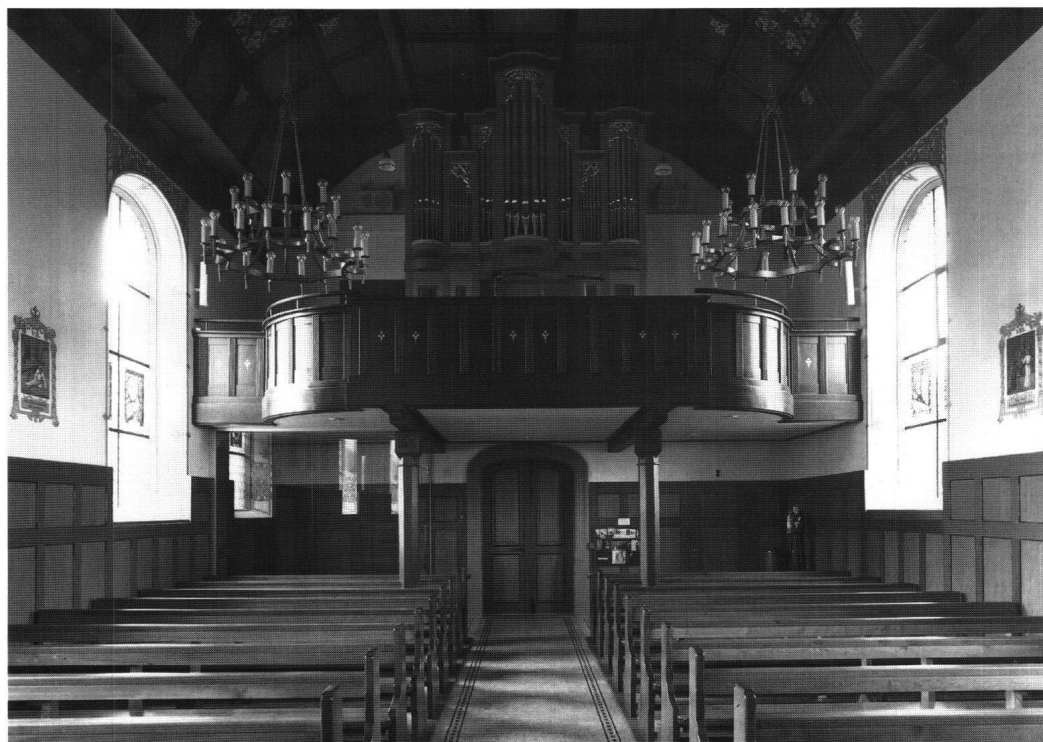
Abb. 26: Einsiedeln, Gross, Viertelskirche St. Nepomuk. Die Empore zeigt die Stilelemente des Art Deco. Die Orgel ist neu dazugekommen. Deren Schleiergitter nehmen die vom Jugendstil beeinflusste Ornamentik der Wandbemalung oberhalb der Fenster auf. Unter der Empore befindet sich das auf der Innenseite 1775 datierte Portal.
