Rubrik: Denkmalpflege im Kanton Schwyz 1999/2000

Denkmalpflege im Kanton Schwyz 1999/2000

Markus Bamert

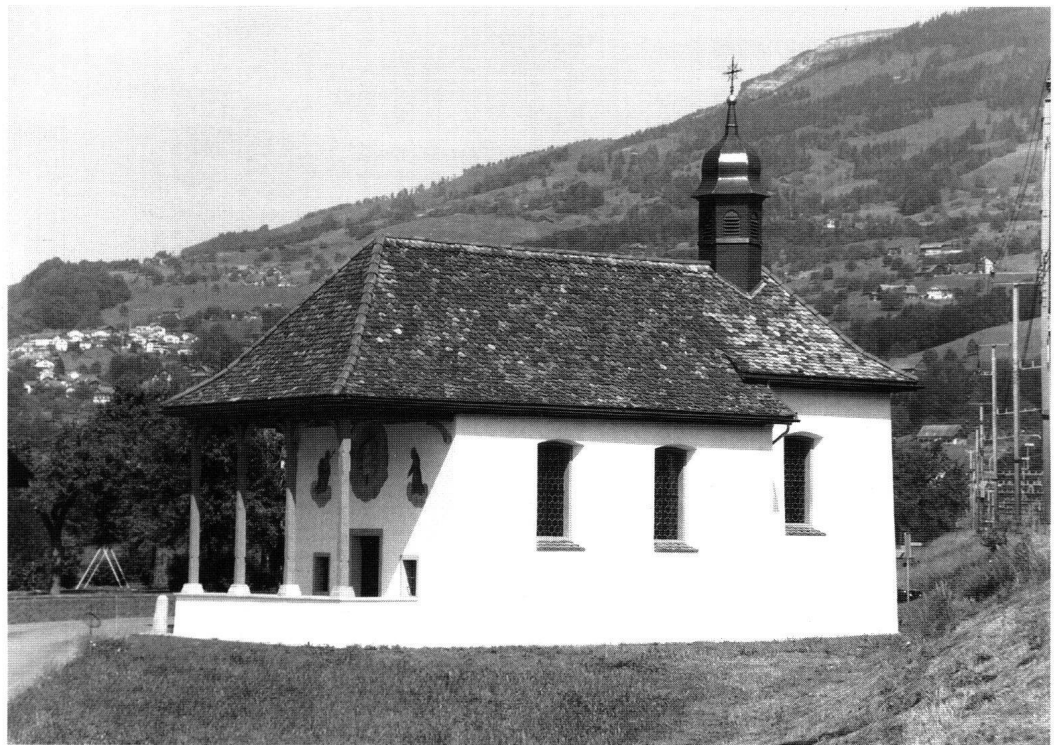
Abb. 9: Steinen, Kapelle zum Grossen Herrgott. Das unter dem gleichen First wie Chor und Schiff integrierte Vorzeichen ist typisch für die Kapellen im 17. und frühen 18. Jahrhundert in der Innerschweiz.

Anhand dieser Resultate und der geschichtlichen Fakten wurde das definitive Restaurierungskonzept festgelegt und umgesetzt. Das Äussere der Kapelle besitzt nun das Aussehen des 17. mit vermutlich nach älteren Vorlagen gemalten Wandbildern des frühen 20. Jahrhunderts. Der sehr stark zementhaltige Wandputz wurde mit Ausnahme der Stellen unter den Bildflächen entfernt und durch einen al fresco gekalkten Glattputz ersetzt.
