Artikel: Das spätmittelalterliche Köpplihaus in Seewen SZ
Autor: Gollnick, Ulrike / Michel, Kaspar
DOI: <https://doi.org/10.5169/seals-169129>

Das spätmittelalterliche Köplihaus in Seewen SZ

Ulrike Gollnick und Kaspar Michel (Text)
Franz Wadsack (Zeichnungen)

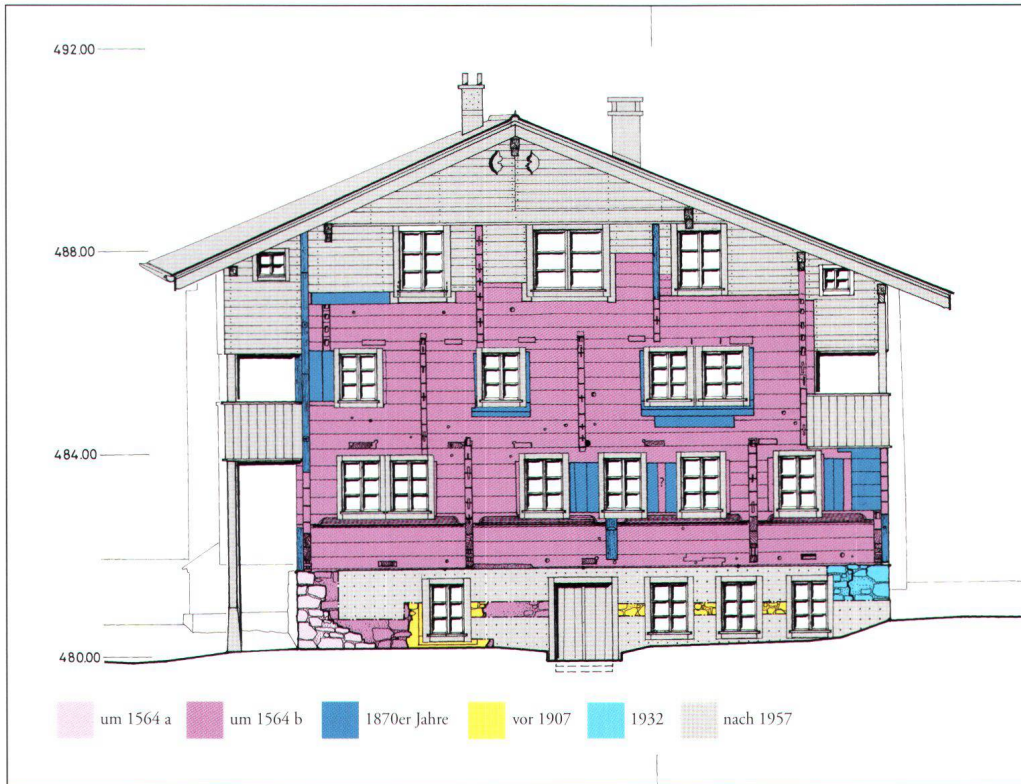
Abb. 17: Südfassade, die ursprünglichen Bauteile sind violett angelegt.

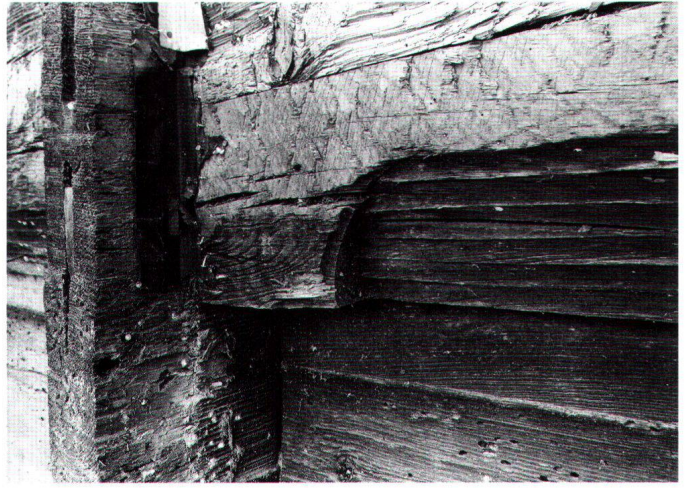
Abb. 19: Südfassade, Detail des eichenen Rillenfrieses des ersten Obergeschosses.

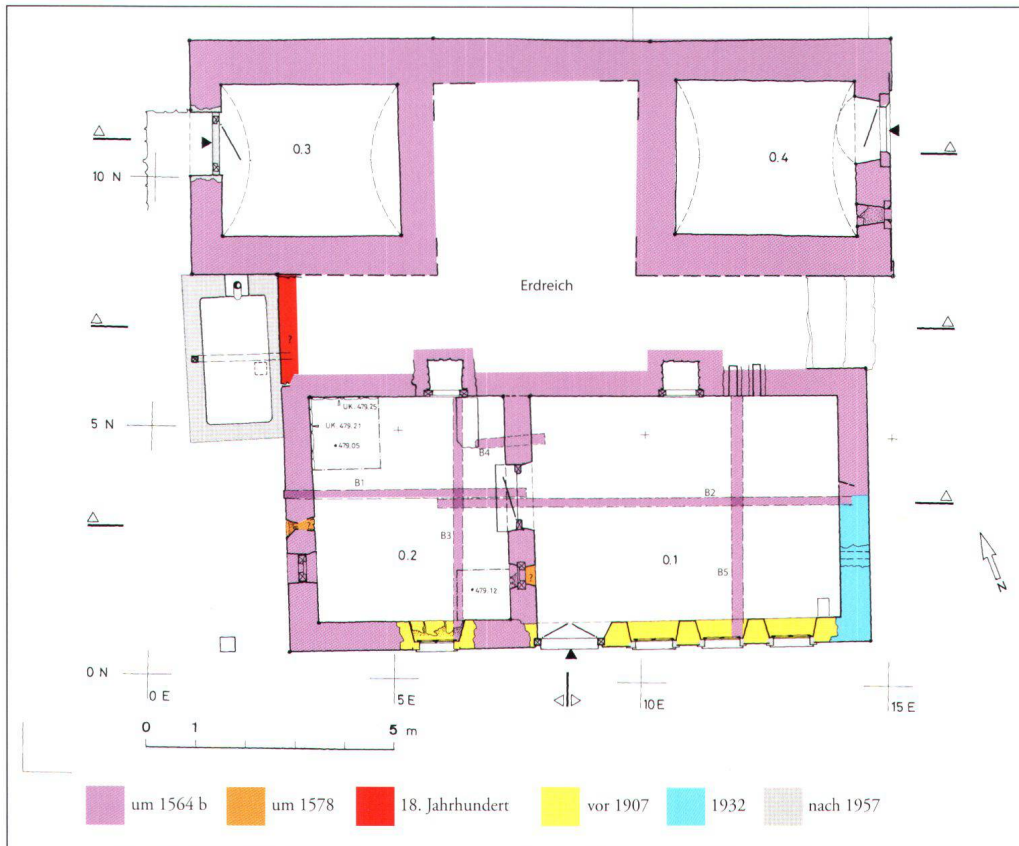
Abb. 25: Grundriss des Erd-/Keller-
geschosses, die ursprünglichen Bau-
teile sind violett angelegt.

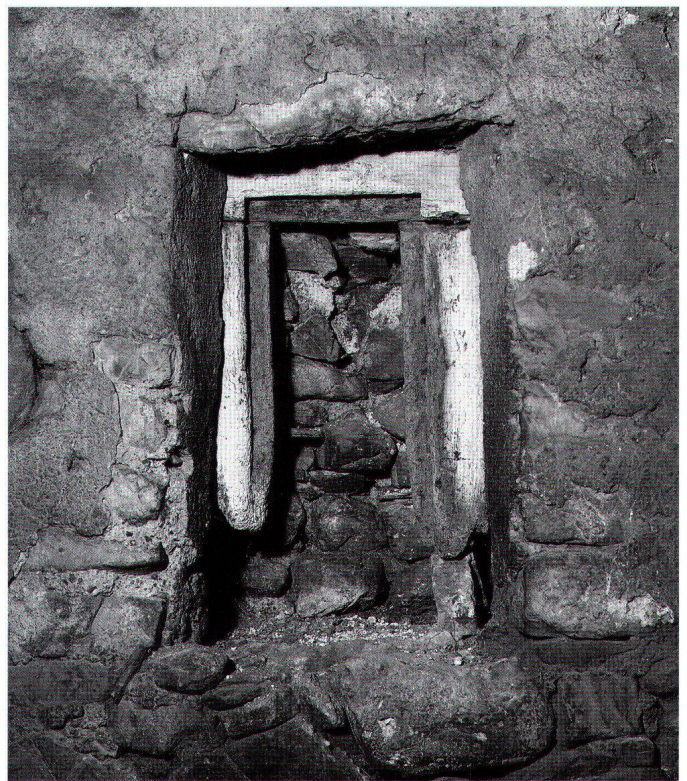
Abb. 27: Erdgeschoss/Kellerraum 0.2, Binnenwand. Fensteröffnung mit hölzernen Rahmen.

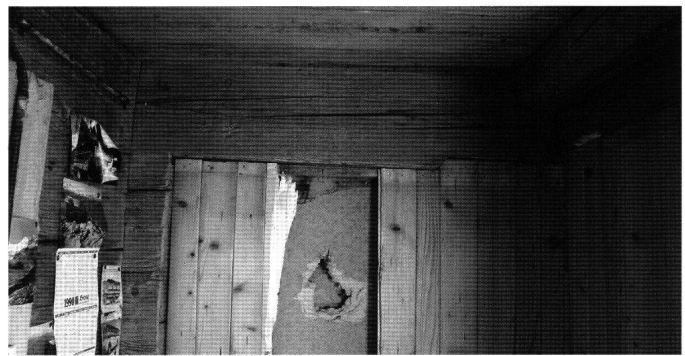
Abb. 29: Erstes Obergeschoss, Südwand von Raum 1.3. Der oberste Wandbalken als Rest einer Stützkonstruktion für die auskragende Kammer des zweiten Obergeschosses.
