Zeitschrift: Mitteilungen des historischen Vereins des Kantons Schwyz
Herausgeber: Historischer Verein des Kantons Schwyz
Band: 99 (2007)

Rubrik: Denkmalpflege im Kanton Schwyz

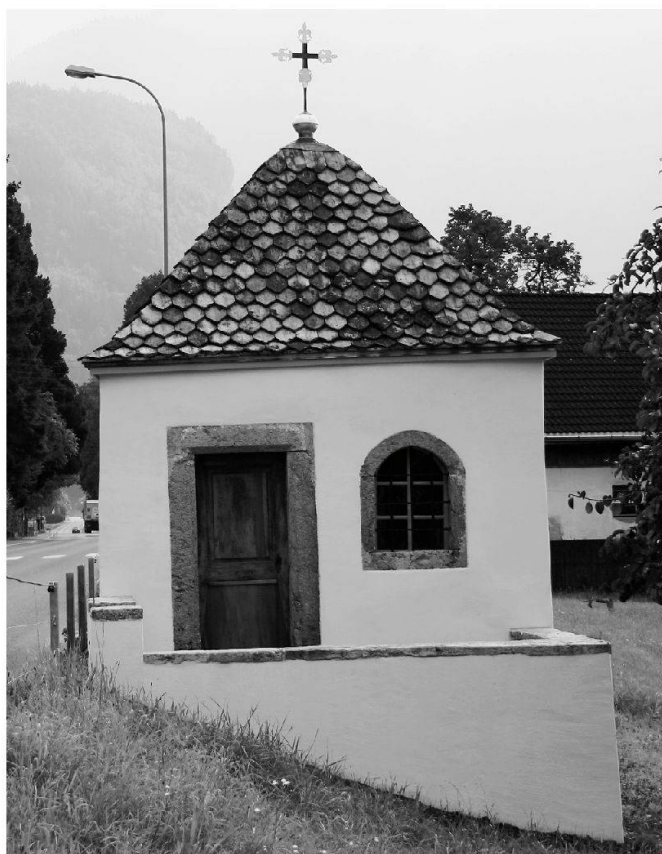
Abb. 1: Schwyz, Abegg-Kapelle. Die vermutlich erst im 19. Jahrhundert eingerichtete Kapelle war ursprünglich als ein für Schwyzer Gärten typisches Schattenhäuschen erbaut worden. Dessen Pendant wurde im Zusammenhang mit dem Bau der Muotathalerstrasse abgebrochen.

Der Aussenputz musste vollständig erneuert werden. Dabei konnten verschiedene statische Risse gut verschlossen werden. Das Dach wurde mit den alten Ziegeln umgedeckt und das originelle Giebelkreuz restauriert. Auf die massigen Grätabdeckungen mit Blech wurde zugunsten von in die Schräge geschnittenen Ziegeln verzichtet. Beim Eingang wurde aus Bruchsteinen ein neuer Eingangspodest gemauert, um die Kapelle besser betreten zu können. Im Innern wurde der Verputz gesichert und ergänzt, der Plattenboden neu verlegt und das Altärchen restauriert.

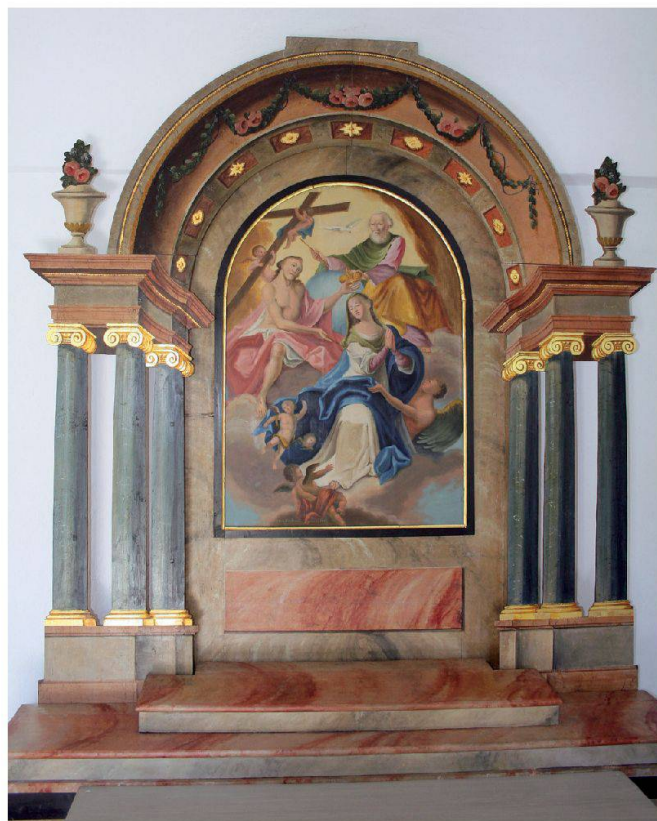
Abb. 2: Schwyz, Abegg-Kapelle. Das klassizistische Altärchen ist in der Art von Kulissenmalerei ausgeführt. Das Altarbild nach einer italienischen Vorlage ist von Dominik Bachmann 1826 signiert und datiert.

nimmt. Bauliche Anpassungen sind auch beim Portal mit dem grob gehauenen Kalksteingewände und dem kleinen Fenster neben der Tür festzustellen. Zu dieser Umbauphase gehört auch das klassizistische Altärchen mit scheinperspektivisch gemalter Architektur und einem Altarbild von beachtlicher Qualität mit der Darstellung der Aufnahme Marias in den Himmel, signiert und datiert von Dominik Bachmann 1826. Zur gleichen Ausstattung gehören auch die beiden Gedenktafeln des Geschlechtes Schilter (Martin Schilter und seine Ehefrau Magdalena) an den Seitenwänden mit dem Datum 1826. Dies ist zugleich ein zeitlicher Hinweis auf die Umgestaltung von einem Gartenhäuschen zu einer Kapelle. Die gegenüber hängende Tafel mit dem Namen von Georg Fassbind und dem Datum 1638 bezieht sich wohl eher auf den Bau als normales Gartenhäuschen und nicht als Kapelle. Jedenfalls erwähnt Pfarrer Thomas Fassbind, der in diesem Haus geboren wurde, die Kapelle in seiner Religionsgeschichte über die Pfarrei Schwyz noch nicht. Vermutlich wurde von der gleichen Besitzergeneration auch das Haus klassizistisch verändert.

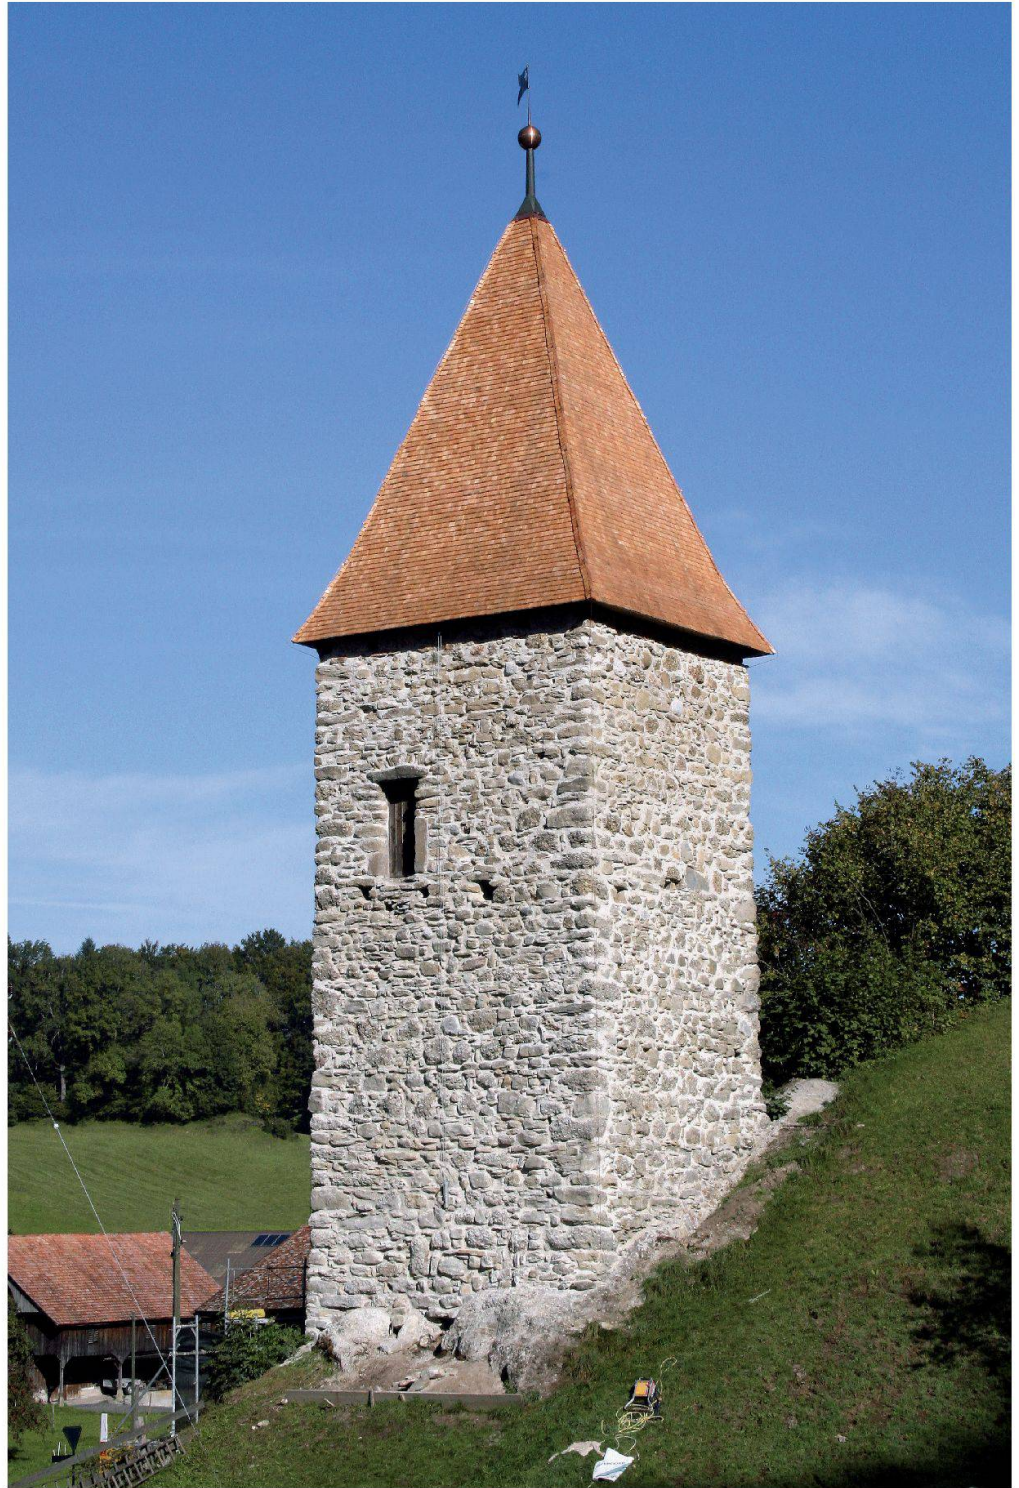
Abb. 5: Sattel, Letztiturm. Die Restaurierungsarbeiten am Turm beschränkten sich auf konservierende Massnahmen an Dach und Mauerwerk.

Die Arbeiten am Turm beschränkten sich somit auf konservierende Eingriffe. Ziel der Konservierung war, das Gesicht möglichst unverändert zu belassen. Die Bedeckung des Pyramidendachs wurde mit handgespaltenen Lärchenschindeln ausgeführt. Die Mauern wurden vorsichtig gereinigt, so dass lose Partien des Fugenmörtels entfernt wurden. Dabei wurde darauf geachtet, dass keine zusätzlichen Schäden durch allzu hohen Wasserdruck am weitgehend originalen Fugenmörtel entstanden. Einige Sandsteinpartien, die vor allem beim Hocheingang und den wenigen Fensterschlitzen vorhanden sind, wurden gefestigt. Der Fugenmörtel wurde mit grobem Kalkmörtel mit Kiesanteilen bis zu einem Zentimeter Durchmesser ergänzt. Teilweise wurden auch kleine Keilsteine eingesetzt. Grosser Wert wurde auf die richtige Sandmischung gelegt, um farblich möglichst nahe am bestehenden Mörtel zu bleiben. Auf der Rückseite des Turms wurde ein Sickergraben angelegt, um das Hangwasser am Eindringen in das Mauerwerk zu hindern und dieses seitlich abzuleiten. Zudem wurden die Fundamente, die direkt auf dem Felsen aufliegen, freigelegt und die losen Steine neu vermauert.

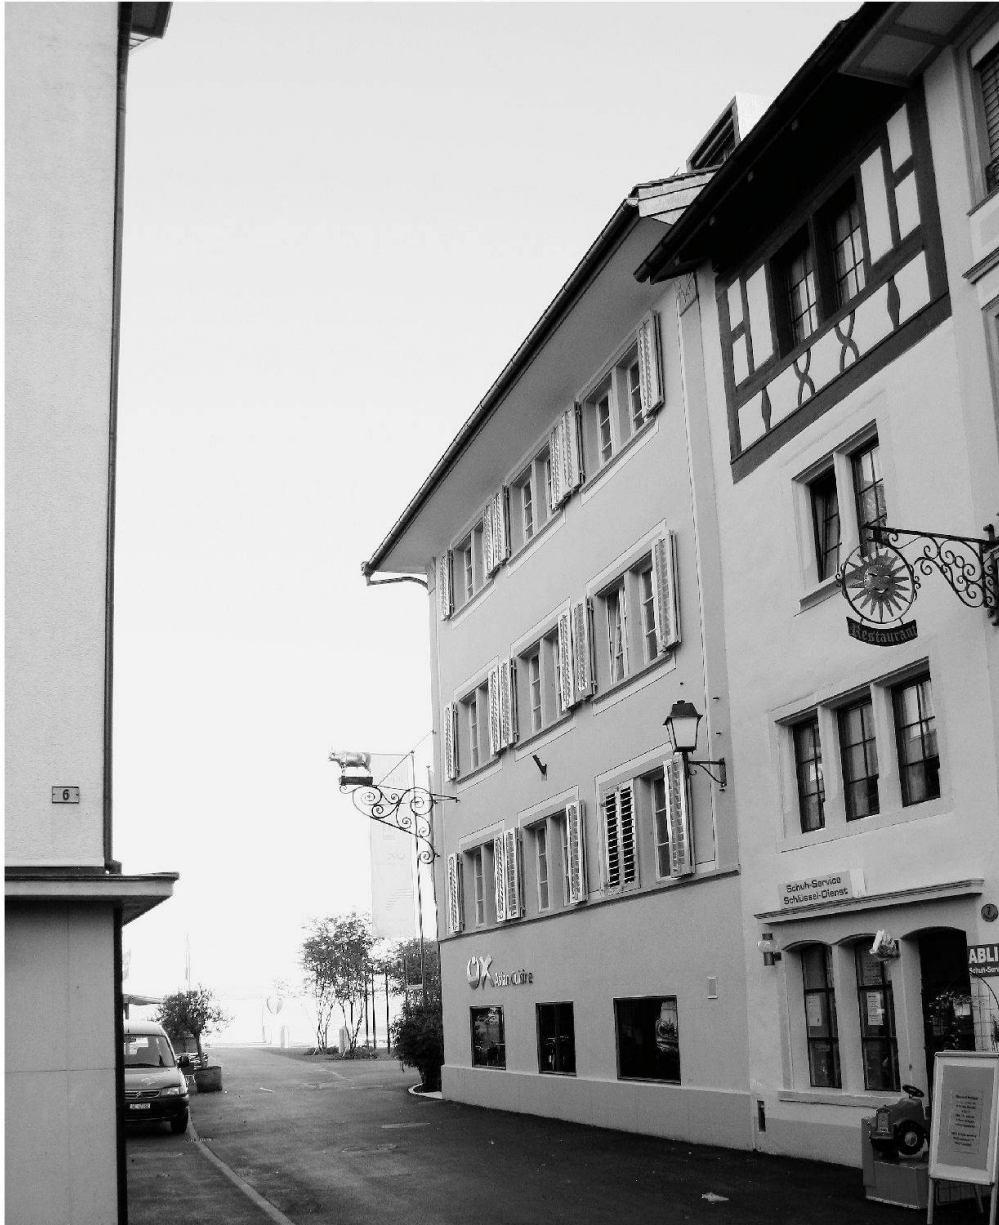
Abb. 6: Lachen, Ochsen. An der Gasse, die vom Rathaus zum See führt, besitzt die Seitenfront des Ochsen einen wichtigen Stellenwert als Abschluss der gut erhaltenen, kleinstädtischen Häuserzeile.

Abgebrochen werden konnte der auf der Seeseite in den 1960er-Jahren realisierte Vorbau mit Panoramafenster, der die Fassade wesentlich beeinträchtigte. Dieser Vorbau war nicht vor die Fassade montiert, sondern mittels einer massiven Betonplatte in den Baukörper hinein verankert worden. Bei diesem Umbau wurde die ohnehin bereits stark reduzierte Bausubstanz nochmals beeinträchtigt und insbesondere die Statik geschwächt. Der Vorbau der 1960er Jahre konnte auf einen doppelstöckigen Balkon, der als Metallkonstruktion vor die Fassade gestellt ist, reduziert werden. Im Erdgeschoss ist nach wie vor ein Gastronomiebetrieb eingerichtet, während die Obergeschosse heute Wohnzwecken dienen.

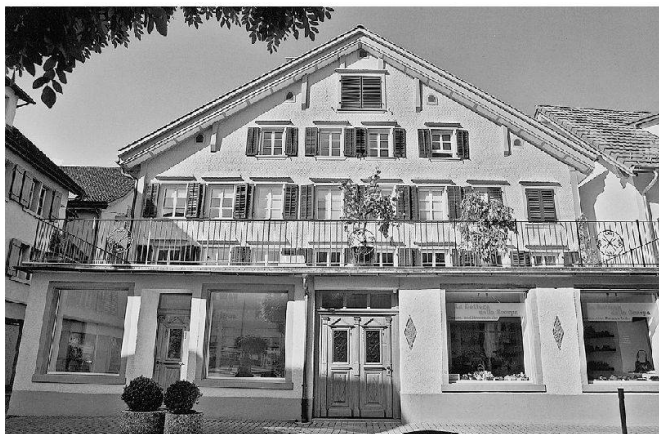
Abb. 7: Lachen, Haus St. Gallerstrasse 13. Das Wohnhaus gehört zu den wenigen erhalten Holzbauten in Lachen. Während das Wohnhaus aus dem 18. Jahrhundert stammt, wurden die Ladenvorbauten erst zu Beginn des 20. Jahrhunderts erbaut.

man annehmen, dass der Bau noch in die zweite Hälfte des 18. Jahrhunderts datiert werden kann. Um die Mitte des 19. Jahrhunderts wurde das Gebäude jedoch biedermeierlich umgestaltet. Dabei wurden auch die Fensteranordnung reguliert und die Fenster vergrössert. Vermutlich wurde zu diesem Zeitpunkt erstmals ein Schindelschirm angebracht und die Strassenfassade verputzt. Im frühen 20. Jahrhundert wurde zudem zunächst rechts von der Haustüre, die ungefähr in der Mitte der Giebelfassade angebracht ist, ein Verkaufsladen vorgebaut. Später folgte auf der linken Seite ein zweiter Verkaufsladen. Im Innern war das Gebäude bis in jüngere Zeit mehrfach verändert und dabei auch die Tragkonstruktion im Zusammenhang mit Veränderungen der Stockwerkhöhen geschwächt worden. Bei der Restaurierung wurde das überlieferte Aussehen der Fassaden beibehalten. Im Innern musste jedoch die Tragkonstruktion im Wesentlichen ersetzt werden. Die Fassaden erhielten einen taubengrauen Anstrich, wobei der Schindelmantel in wesentlichen Teilen erhalten blieb. Das Erdgeschoss ist dunkler abgesetzt.

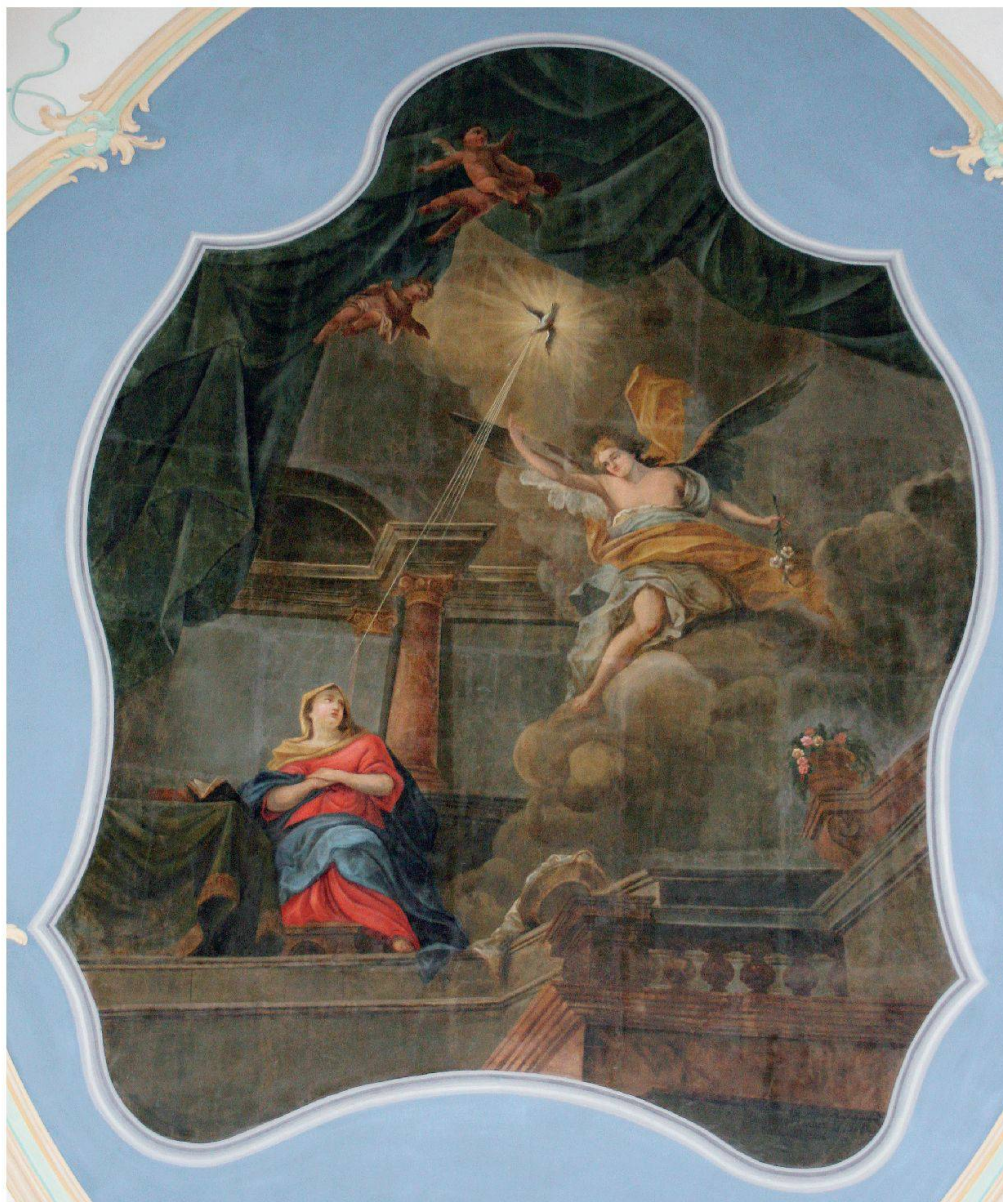
Abb. 8: Altendorf, Pfarrkirche St. Michael. Das Deckenbild von Gottfried Locher aus dem Jahr 1775/76 nach der Restaurierung und abgeschlossener Montage in Altendorf.

die Grobretuschen. Die Feinretuschen wurden erst nach der Montage der einzelnen Bildfelder vor Ort ausgeführt. Die Montage erfolgte mittels eines nicht mehr lösbaren Leims. Da jedoch das Bild mittels Wachs auf die neue Trägerleinwand doubliert wurde, ist ein Ablösen des Bildes jederzeit möglich. Nachdem Studien gemacht worden sind, wie die leere Fläche zwischen Stuckrahmen und Bild mit einer Weiterführung der gemalten Draperie kaschiert werden könnte, verzichtete man nach der Montage und der Fertigstellung der Retuschen jedoch darauf, da sich das Bild in seiner eigenwilligen Form gut in den Stuckrahmen einpasst. Die freie Bildfläche zwischen Bild und Rahmen wurde lediglich in einem vermittelnden Blauton gefasst. Somit bleibt das Bild als solches ablesbar und man spürt auch, dass es hierher versetzt worden ist.

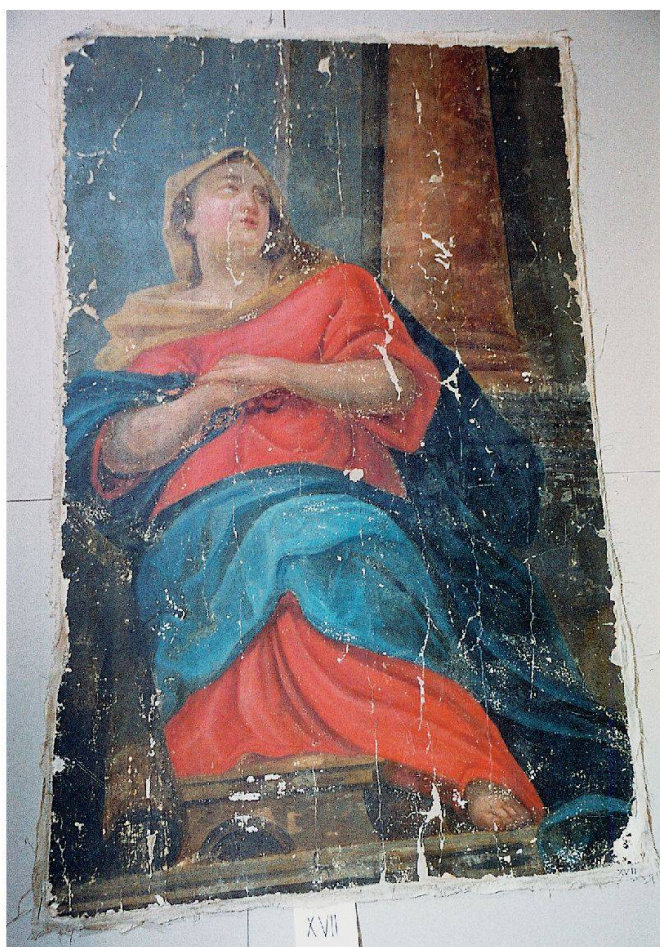
Abb. 9 und Abb. 10: Altendorf, Pfarrkirche St. Michael. Ausschnitt aus dem Deckenbild «Verkündigung an Maria» vor und nach der Restaurierung.

mengefügt, gereinigt und retuschiert worden waren, zeigte sich bei der provisorischen Montage dieses Teilstücks in Altendorf, dass das Bild trotz der unterschiedlichen Malweise im Vergleich zum Messmer-Bild im Chor gut in den Raum passt. Messmers Bild ist in lockerer, luftiger Freskotechnik gemalt und wirkt sehr hell, während Lochers Bild in einer Mischung aus Öl- und Temperamalerei auf rotem Bolusgrund aufgebaut ist. Diese Maltechnik entspricht der schwerer wirkenden Leinwandmalerei. In der Folge wurde ein wesentlicher Teil der Arbeit im Atelier gemacht: Das Übertragen auf den neuen Träger aus stabiler Leinwand, das Entfernen der versprödeten Harz-Wachsmischung von der Bildoberfläche sowie das Reinigen der Bildoberfläche von alten Verschmutzungen, das Zusammenfügen von zwei bis drei Bildfragmenten zu noch transportierbaren Bildteilen sowie

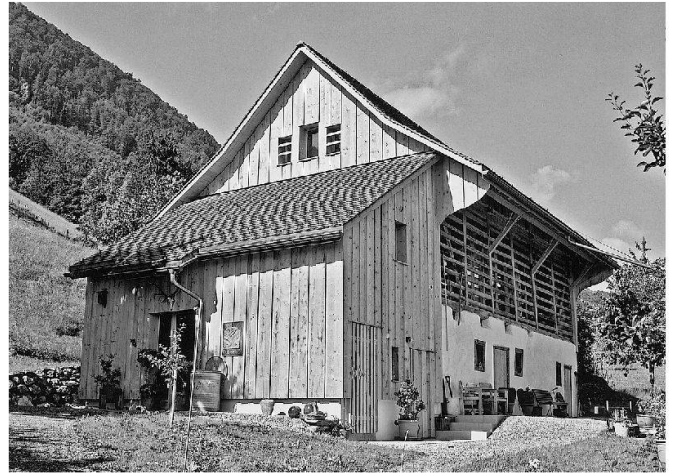
Abb. 11: Schübelbach, Scheune im Nasstal. Die Eingriffe, die für die Umnutzung des Stalls zur Wohnung nötig waren, sind aussen kaum auszumachen.

Als Auflage für den Umbau wurde die integrale Erhaltung des Stalls gefordert. Dazu wurde in den offenen Heuraum eine neue Tragkonstruktion eingezogen und Richtung

Berg eine neue Küche vorgebaut. Die grosszügige Befestigung liegt nun hinter der Balkenkonstruktion als selbst tragende Wand. Die Schlafräume befinden sich im muralen Erdgeschoss und in der Galerie des ehemaligen Heuraums.

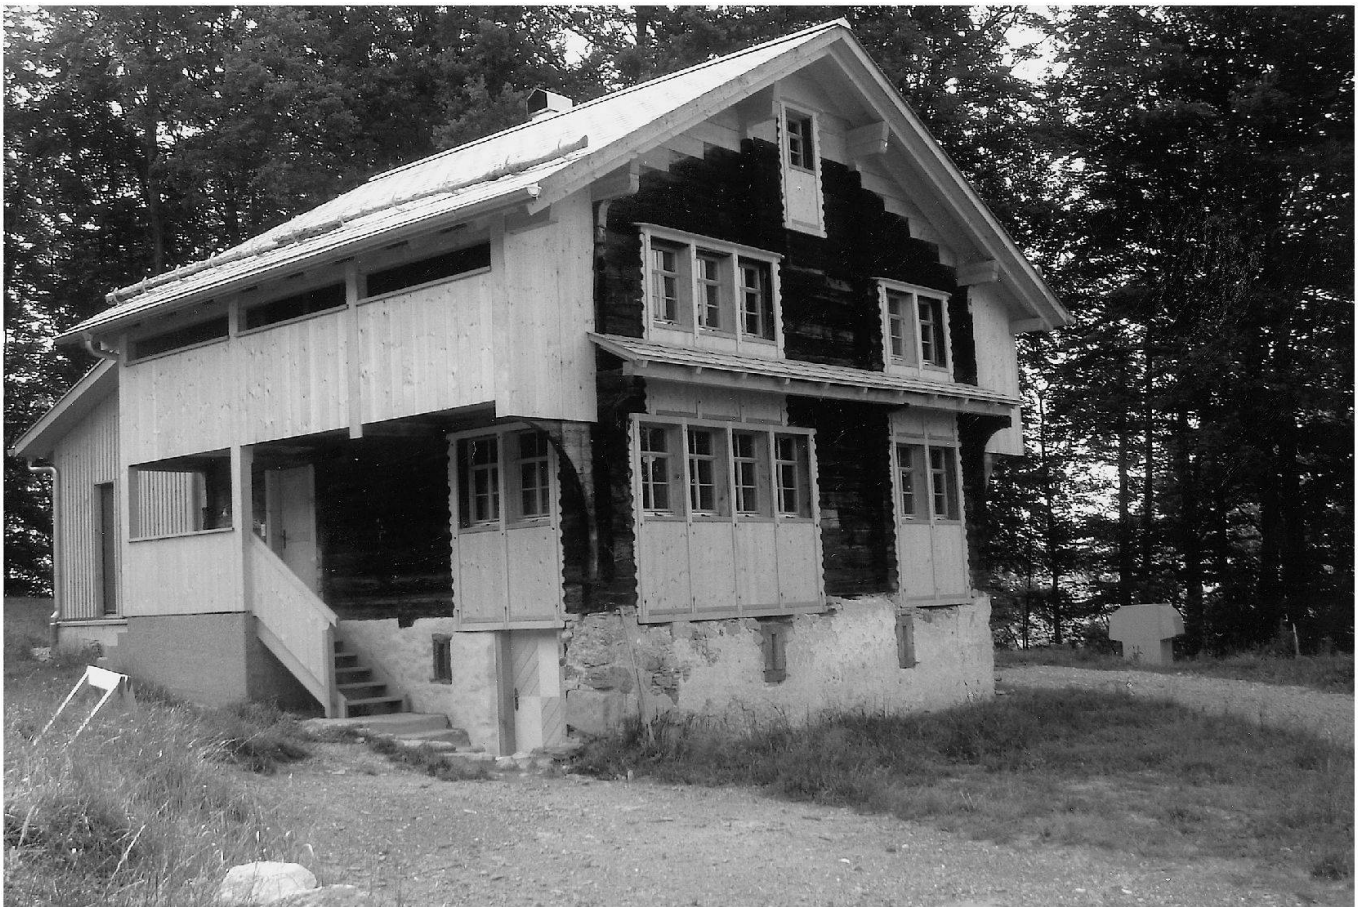
Abb. 13: Reichenburg, Haus Oberbürgeli. Das Bauernhaus im Oberbürgeli gehört zu den wenigen Märchler-Häusern mit flach geneigtem, sogenanntem Tätschdach. Die reichen Verzierungen um die Fenster sind typisch für den ostschweizerischen Einfluss auf die ländliche Architektur in der March.

Die Raumeinteilung des Hauptbaus blieb nach der Restaurierung unverändert erhalten. Der zusätzliche Raumbedarf wurde im inneren der alten Dimensionen neu errichteten Anbau auf der Hausrückseite realisiert. Dort wurden eine grosszügige Küche mit Essraum sowie die Sanitäranlagen untergebracht. Die alten Fensteröffnungen im Hauptbau, die teilweise geschlossen worden waren, wurden wieder geöffnet. Die Ziehläden wurden nach der Vorlage von am Haus erhaltenen Teilen sowie der im Holz gut ablesbaren Negative hergestellt. Dadurch entstanden wieder die für die March typischen Reihenfenster, die nur durch dünne Setzhölzer getrennt sind. Das Dach wurde mit grauem Schiefereternit gedeckt, um eine dünne Dachhaut in der Art von Holzschindeln zu erhalten.

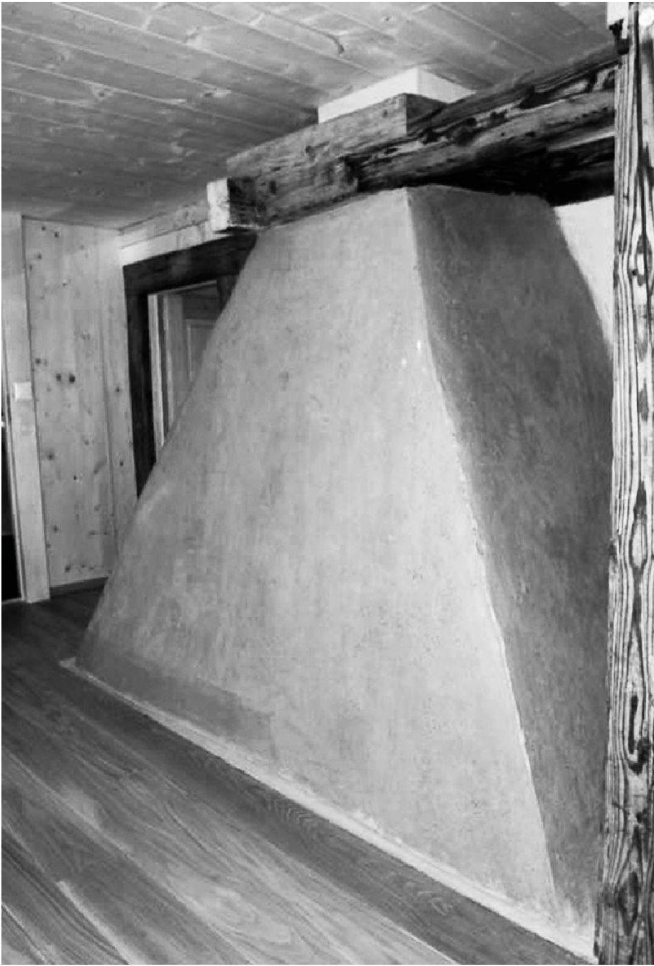
Abb. 14: Reichenburg, Haus Oberbürgeli. Der Rauchfang, der als unten offener Rutenkamin ausgebildet ist, beansprucht einen wesentlichen Teil des vorhandenen Platzes im oberen Gang.

Küchenwand originale Lichtöffnungen Richtung Berg fehlen. Der Anbau ist mit einem Pultdach an die Fassade angelehnt. Das Vorderhaus ist unterkellert. In der Küche existiert noch der originale offene Rutenkamin des 18. Jahrhunderts, der mit seinem grossen Volumen einen wesentlichen Teil der Grundfläche des Ganges im Obergeschoss einnimmt. Die offene Feuerstelle in der Küche war jedoch durch eine eiserne Holzstelle in der Art des 19. Jahrhunderts ersetzt worden. Der Kamin ist aus Ruten geflochten und mit einem stark lehmhaltigen Mörtel abgedichtet. Um die Mitte des 19. Jahrhunderts wurde ein neuer Dachstuhl aufgesetzt, der um ca. 50 cm höher liegt als der ursprüngliche, dies wohl um eine Firstkammer einrichten zu können.

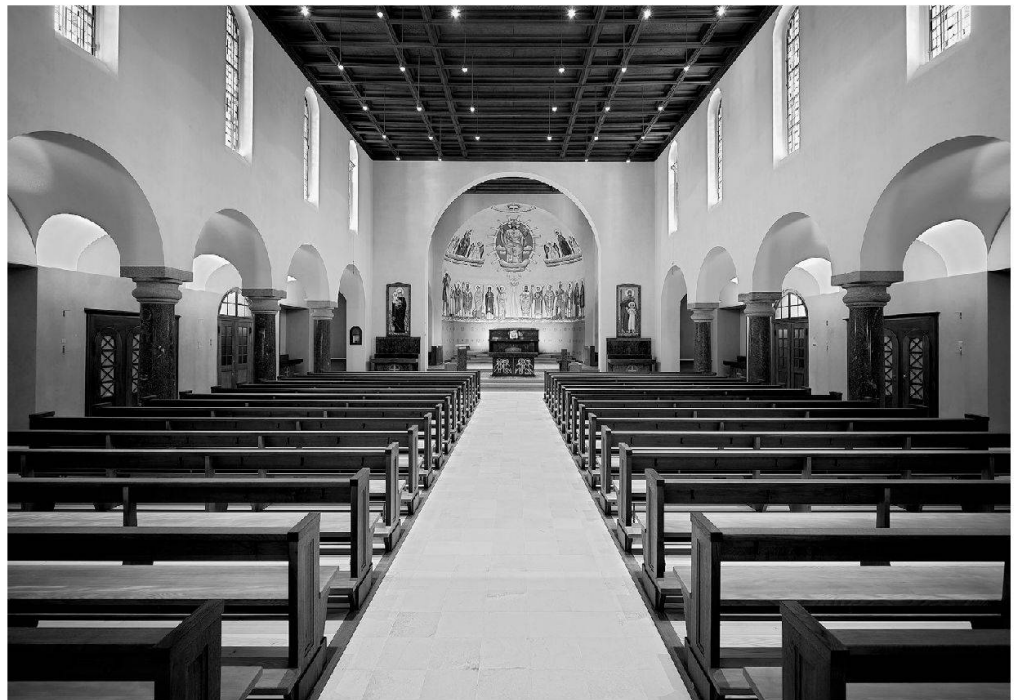
Abb. 16: Küssnacht, Pfarrkirche St. Sebastian, Immensee. Mit den kräftigen polierten Säulen aus Castione-granit, die die schmalen Seitenschiffe abtrennen, der hölzernen Flachdecke und dem Rundchor mit der Kalotte wird die Anlehnung an eine frühchristliche Kirche gesucht.

Das Restaurierungskonzept war im Wesentlichen durch die Kenntnisse dieses Untersuchungs gegeben. Es galt zunächst soweit möglich die originalen Anstriche zu erhalten. Diese wurden gereinigt und lasierend ergänzt, so dass der wolkige Farbauftrag erhalten blieb. Dadurch konnte die Spannung zwischen dem hellen Mittelschiff und den dunkler abgetönten Seitenschiffen wiederhergestellt werden. In diesem klaren Farbkonzept kommen auch die schweren, dunkel polierten Granitsäulen im untern und die wenigen Farbakzente in den Fenstern des Obergadens zur Geltung. Die Holzdecke wurde gereinigt und lasierend beruhigt und poliert, desgleichen die Holzbänke und die Beichtstühle. Dem Wunsch der Pfarrei entsprechend wurde ein Vorchor mit neuem Zelebrationsaltar und Ambo geschaffen, der weiter ins Kirchenschiff hinein ragt. Auf einem roten Steinboden steht der neue schlichte Altarblock aus Granit. Auf die Vorderfront wurden die Evangelistensymbole aus geschmiedetem Eisen, die an der entfernten Kanzel montiert waren, angebracht. Der Taufstein erhielt seinen Platz im Zentrum des breiten Chores. Auch aus denkmalpflegerischer Sicht war es zu Gunsten der Wirkung der Säulenreihe möglich, die für den Raum viel zu massige Kanzel zu entfernen. Starke Farbakzente setzen auch die beiden Altäre am Chorbogen mit den Bildern von Kunz in schlichten Granitrahmen. Entfernt wurden die Kreuzwegstationen aus Gips, die als Manufakturware des späten Historismus wenig Bezug zum Raum besaßen und die Seitenschiffe lediglich unruhig machten. Heute hängt in den Seitenschiffen, für die wohl ähnlich den beiden vorderen Nischen auch Altäre geplant waren, ein konzentriert platzierter Kreuzweg von Franco Giacomel, Zürich. Auch andere Details wie die aus Messing geschmiedeten Apostelleuchter, der Tabernakel in Form eines frühchristlichen Baldachins aus Messing auf dem Hochaltar, die Altargarnituren und der Mosaikboden im Chor erhielten die nötige Zuwendung und Pflege. Dank des sorgfältigen Umgangs mit der überlieferten Substanz vermag heute der schlichte Raum mit seinen starken Farbakzenten zu überzeugen. Zudem besitzt die Kirche dank dieser sorgfältigen Restaurierung in unserem Kanton, der ohnehin nur wenige überzeugende Baudenkmäler des 20. Jahrhunderts besitzt, einen entsprechend hohen Stellenwert. Besondere Bedeutung kommt dabei der Malerei von Fritz Kunz zu. Deren Stellenwert als religiöse Malerei der Zwischenkriegszeit ist nach der Übertünchung der expressiven Malerei von Georges Weber in der Pfarrkirche Goldau um so höher einzustufen.

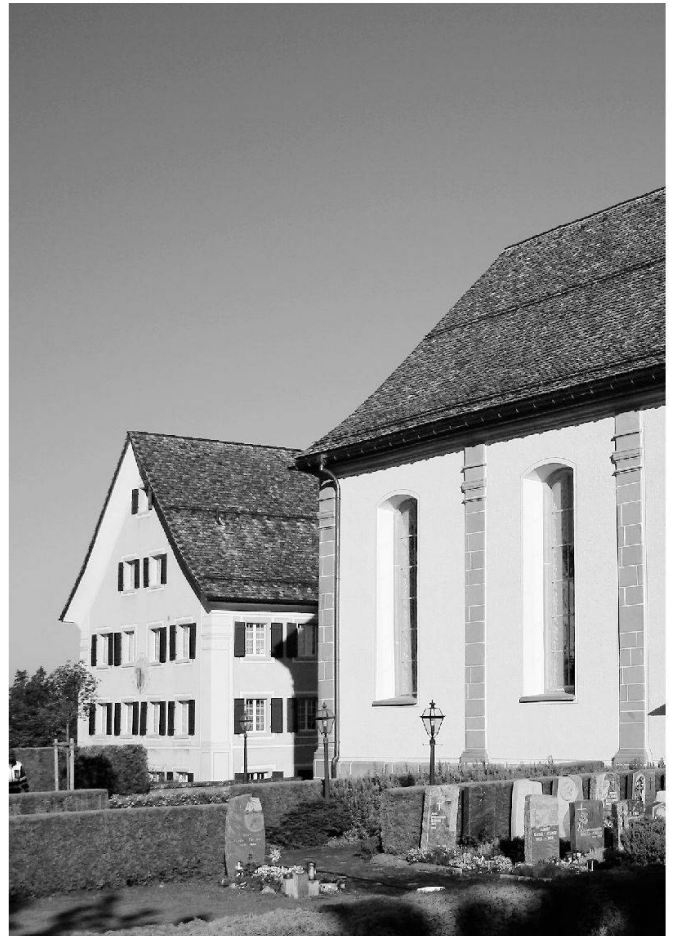
Abb. 18: Feusisberg, Pfarrkirche St. Jakobus. Kirche und Pfarrhaus besitzen eine identische Fassadengestaltung, wobei beim Pfarrhaus die Eckpilaster, die an der Kirche in Sandstein bestehen, lediglich aufgemalt sind.

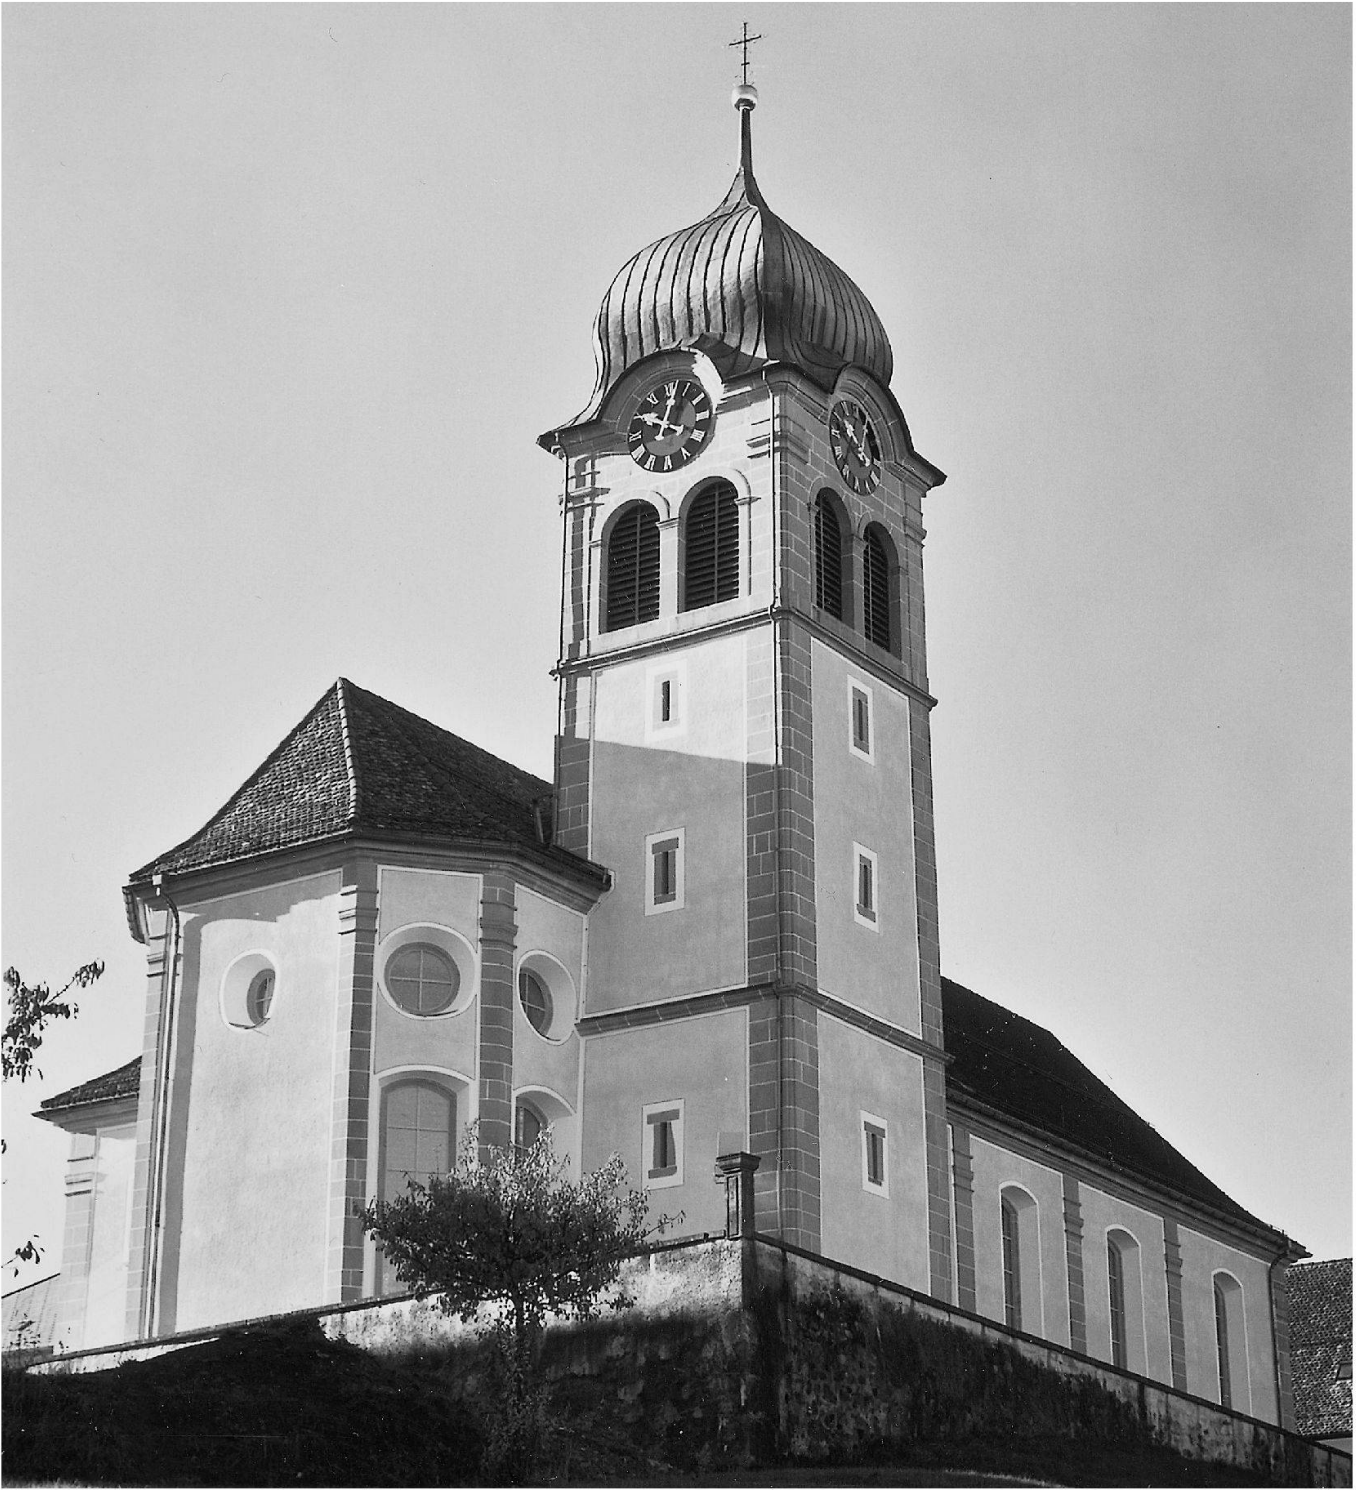
Abb. 19: Feusisberg, Pfarrkirche St. Jakobus. Die Fassadenflächen in Rauhputz kontrastieren mit den geglätteten und hell bemalten Bändern, die die Architektur und die Fenster begleiten.

Nicht nur das Pfarrhaus war im Verlauf des 20. Jahrhunderts wesentlich vereinfacht worden, sondern auch die Pfarrkirche. Bis 1963 blieb die originale Kirchenfassade mit differenziertem Putzauftrag erhalten. Dann wurde der Besenwurf entfernt und durch einen weiss bemalten Abrieb oder Glattputz ersetzt. Nicht nur die Kirche Feusisberg erlitt dieses Schicksal, sondern die Mehrzahl der Kirchen, die in den 1950er- und 1960er-Jahren restauriert worden waren. Durch die Entfernung des Originalputzes verloren diese Kirchenfassaden wesentlich an Halt. In Feusisberg sass in der Folge der vollständig in Sandstein ausgeführte Turmaufbau mit den Glockenstühlen äusserst schwer auf dem hell verputzten Turm. Einzig die erhalten gebliebenen Lisenen in Sandstein stützten die schwere Dachuntersicht. Eine erneute Restaurierung der Fassaden drängte sich auf, da der 1963 angebrachte, stark mit Kunststoff vergütete Verputz bereits grosse Schäden aufwies. Zudem waren viele Kalkfu-

gen an den Sandsteinlisenen und -untersicht durch viel zu harte Zementfugen ersetzt worden, die durch ihren hohen Salzgehalt den umliegenden Sandstein anfrassen. Die Fassaden wurden anhand historischer Photographien, die noch das originale Erscheinungsbild zeigen, wiederhergestellt. Die Putzfelder sind als Besenwurf ausgeführt, der unbemalt blieb. Deshalb war die Wahl des Sandes von grosser Bedeutung für das endgültige Erscheinungsbild. Der Naturputz wird von geglätteten und hell bemalten Bändern begleitet. Diese sind vom Naturputz zudem mit anthrazitfarbigen Linien abgetrennt. Der Sandstein wurde zurückhaltend mit Kieselsäureester gefestigt. Vollständiger Steinersatz war nicht notwendig. Steinfugen, die ersetzt werden mussten, sei es, weil sie vollständig fehlten oder wegen des hohen Zementgehalts entfernt worden waren, wurde mit hellem Kalkmörtel ergänzt. Nachgedunkelte Fugen, die erhalten blieben, wurden mit Kalk aufgehellt, so dass das originale Fugenbild wieder ablesbar ist. Durch die sorgfältige Restaurierung besitzen die Kirchenfassaden wieder ihre ursprüngliche, differenzierte Ausstrahlung. Zudem wirkt der naturfarbig belassene Putz dank seiner Offenporigkeit wesentlich lebhafter.
