# Das spätmittelalterliche Haus Herrengasse 15 in Steinen SZ: Ein baugeschichtlicher Untersuch

Ulrike Gollnick (Text), Franz Wadsack und Daniela Hoesli (Zeichnungen)

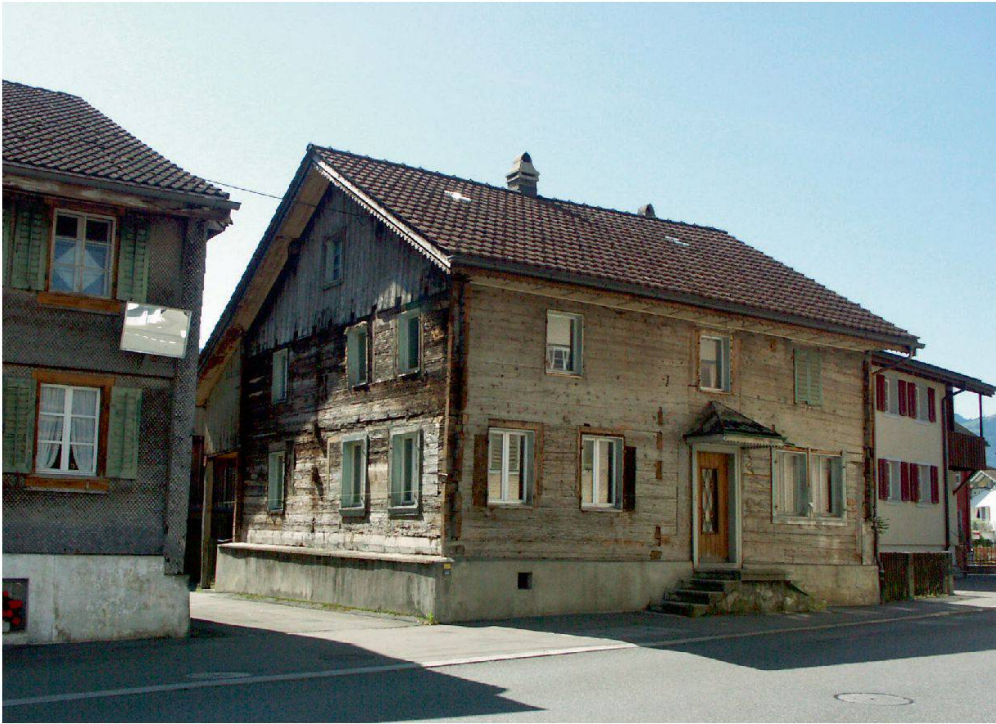
Abb. 2: Das Anwesen nach Entfernen der Eternitschindeln, Ansicht gegen Südwesten (Aufnahme September 2008).

Im angetroffenen Zustand wies das Anwesen einen gemauerten Sockel mit zweigeschossigem, hölzernem Strickbau und einem Dachgeschoss auf. Die Fassaden waren mit modernen Eternitschindeln verkleidet. Die Hauptfassade ist nach Südosten<sup>4</sup> ausgerichtet, der Haupteingang liegt auf der zur Herrengasse hin orientierten nördlichen Traufseite des Hauses, ein zweiter Zugang liegt im Süden, wo ein Annex auf Höhe des Erdgeschosses modern ergänzt worden ist. Das Haus besitzt ein modernes Satteldach mit ost-west-gerichtetem Firstverlauf, gedeckt mit Ziegeln (Abb. 2).

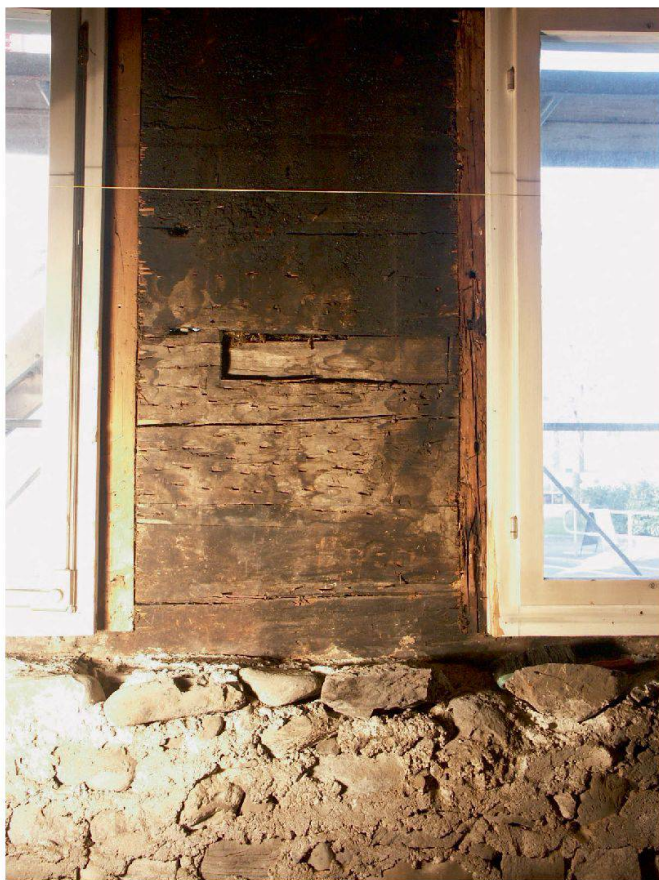
Abb. 6: Westwand der offenen Rauchküche (1.5), originaler Fensterschlitz.

zug des Rauchs begünstigte (Abb. 6). Noch bedeutender sind die Befunde der Ost- und der Südfassade, da sie erstmals einen Eindruck der Gesamtkonzeption der Fensteranlage geben können. Es handelt sich um eine lukenartige Öffnung in Form eines liegenden Rechtecks von 16 x 44 cm innerhalb einer 3,5 cm messenden, russgeschwärzten Vertiefung, die fast über die gesamte Raumbreite reicht (Abb. 7). Diese Vertiefung weist oben eine 3 cm, unten eine 2 cm tiefe halbkreisförmige Kehle auf. Ihre Funktion wird durch die Beobachtung geklärt, dass hier eindeutige Reibspuren vorzufinden sind: Ehemals vorhandene Bretter dienten als Verschlussmöglichkeit der Fensterluken. Da jeweils beidseits der Lukenöffnung die Vertiefung vorhanden ist, ist es denkbar, dass verschiedene Möglichkeiten wie z.B. ein tuchbespannter Rahmen oder ein Holzladen den Verschluss der Luke zu den unterschiedlichen Jahres- oder Tageszeiten

in der Westwand eine querrrechteckige, 13 cm hohe und 45 cm breite originale Öffnung (vgl. Abb. 6). Der Bereich des Blockes oberhalb dieser Öffnung ist so stark verrusst, dass er sogar Krustenbildungen aufweist.

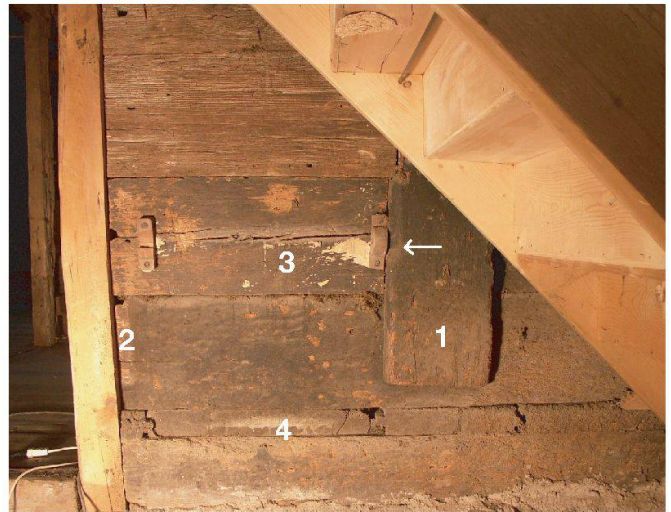
Abb. 16: Ostwand des Ganges (1.1). 1: Mantelstud zur Stube (1.3) mit Fasse und Schild (Pfeil); 2: Negativ des nördlichen Mantelstudes auf dem Schwellbalken; 3: nachträgliche Verfüllung; 4: Boden-Bohlen.

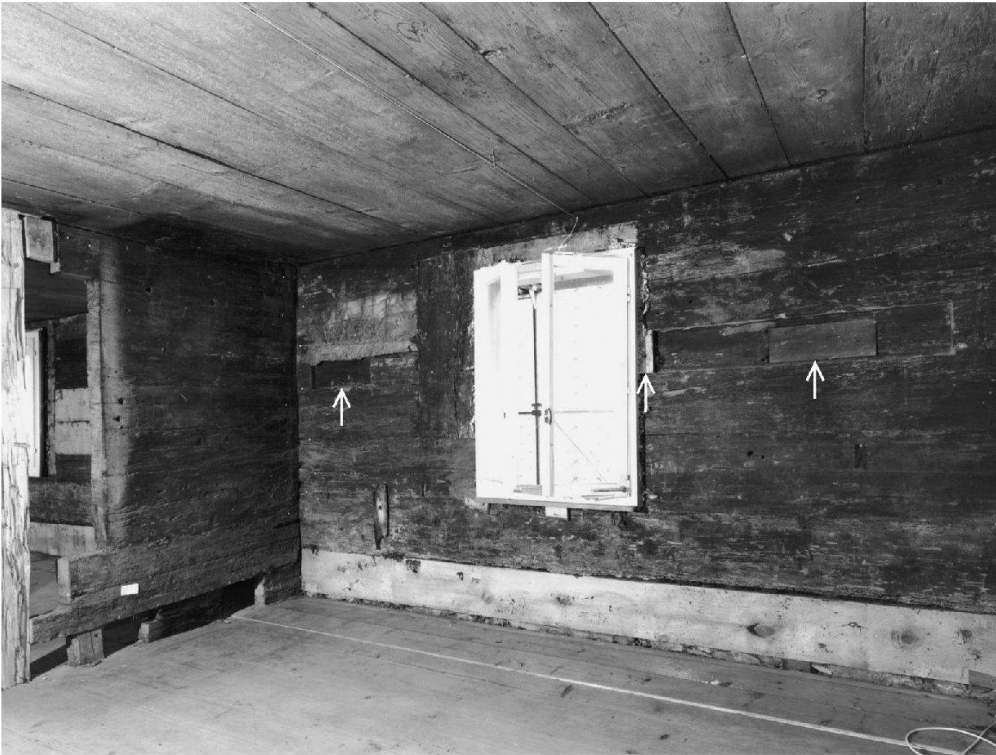
Abb. 18: Ostwand der Stube (1.3),  
Lukenfenster (Pfeile).

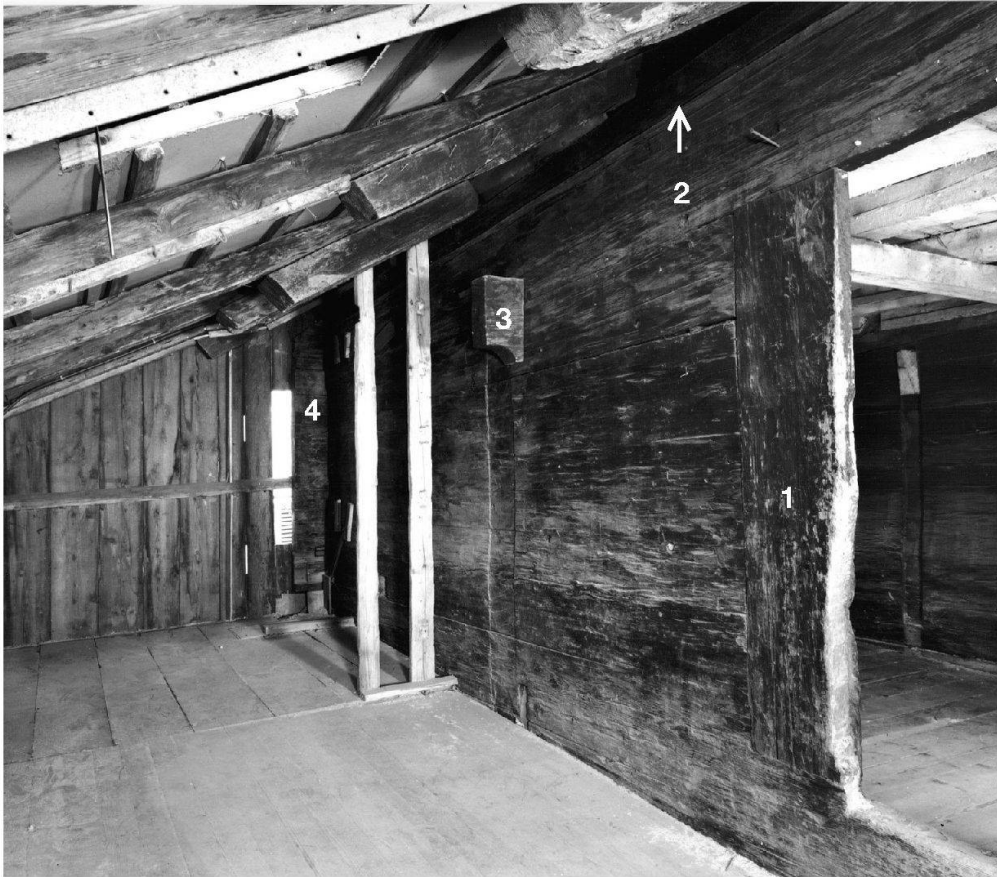
Abb. 22: Nordwand der Südlaube (2.4). 1: Türpfosten; 2: über die gesamte Hauslänge reichende horizontale Nut im obersten Balken; 3: Einzelvorstoss; 4: Gesamtvorstoss mit Angabe der vormaligen Dachschräge.

<sup>25</sup> Die meisten Balkenköpfe sind für die Montierung der modernen Fassadenverkleidung verkürzt worden. In der Südlaube ist noch ein in ursprünglicher Form erhaltener Vorstoss erhalten. Er ist 33 cm hoch, 10.5 cm breit und 18 cm tief und weist an der Unterkante ein segmentbogenförmiges Profil auf (vgl. Abb. 4, 22).

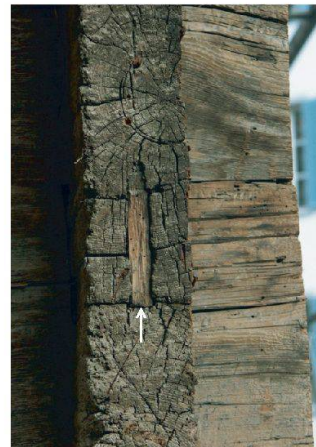
Abb. 24: Südöstliches Eckgewält, abgeschnittener Holzdübel ohne Entsprechung im darunter liegenden Balken (Pfeil).

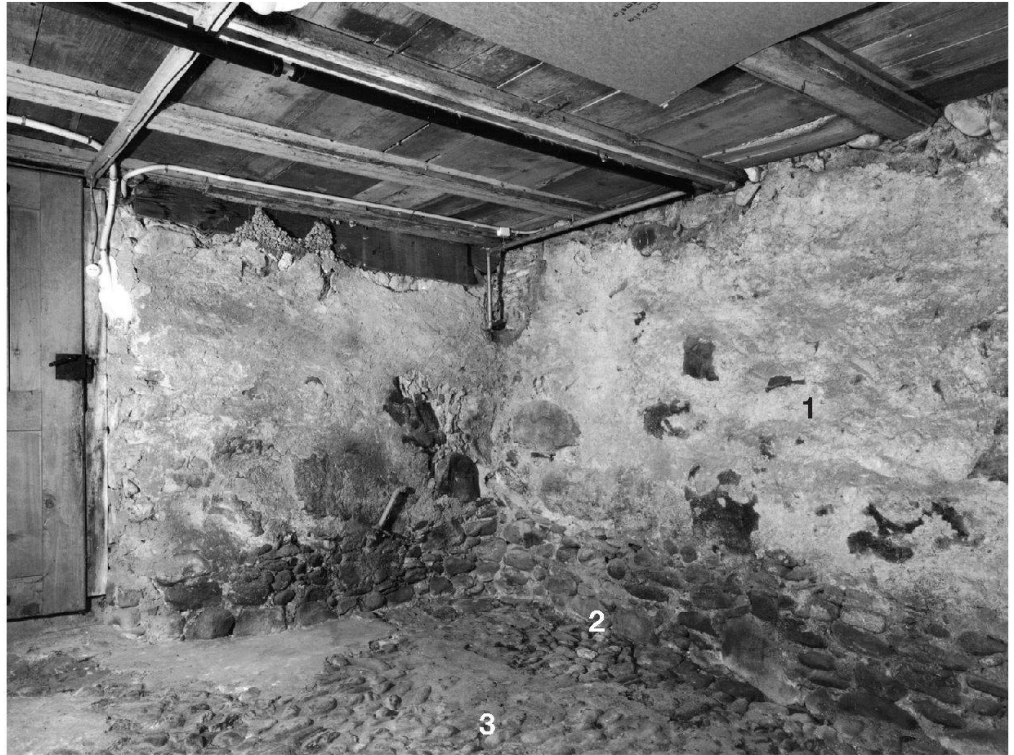
Abb. 28: Südwestecke des Kellerraumes (1.1). 1: verputztes Sockelmauerwerk (erste Hälfte 15. bis erste Hälfte 16. Jahrhundert), 2: kleinformatiges Steinmaterial der Unterfangung (1870); 3: Pflasterung (1870).

dies im Zusammenhang mit statischen Problemen, da der gesamte Bau nach Westen hin abfällt. Damit sicher verbunden sind die Massnahmen gegen 1870. Im Nordwesten ist die Grube vollständig verfüllt und aufgegeben worden. Der Westsockel wurde erhöht, die Westfassade mit insgesamt vier wandhohen Blockzangen stabilisiert (vgl. Abb. 11, 25) und das Dachwerk ersetzt, zum Teil unter Verwendung von Originalmaterial. Im gleichen Zeitraum erhielt der Raum 1.2 einen neuen Kachelofen, und ein neuer Kaminzug wurde gesetzt. Möglicherweise, jedoch nicht mit Sicherheit zu belegen, wurden zur gleichen Zeit die Kellerwände um 60 bis 70 cm unterfangen und die Fussböden mit Katzenkopfpflaster belegt (Abb. 28, 29).<sup>78</sup>
