Zeitschrift: Mitteilungen des historischen Vereins des Kantons Schwyz
Herausgeber: Historischer Verein des Kantons Schwyz
Band: 102 (2010)

Rubrik: Denkmalpflege im Kanton Schwyz 2010

Denkmalpflege im Kanton Schwyz 2010

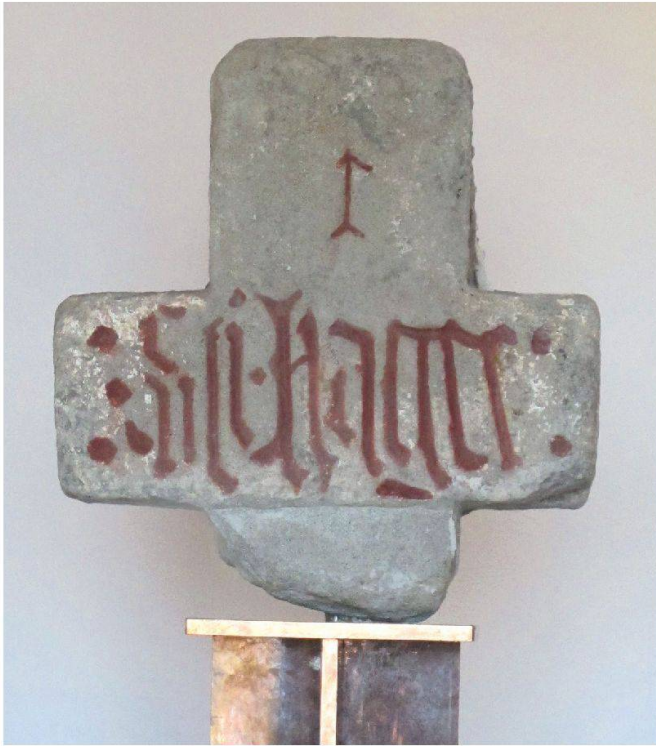
Abb. 2: Schwyz, Kapelle Haggenegg. Im Innern der Kapelle dominiert das Steinkreuz mit der bisher nicht entzifferten Inschrift. Für dieses Kreuz wurde die Kapelle kurz nach 1700 erbaut.

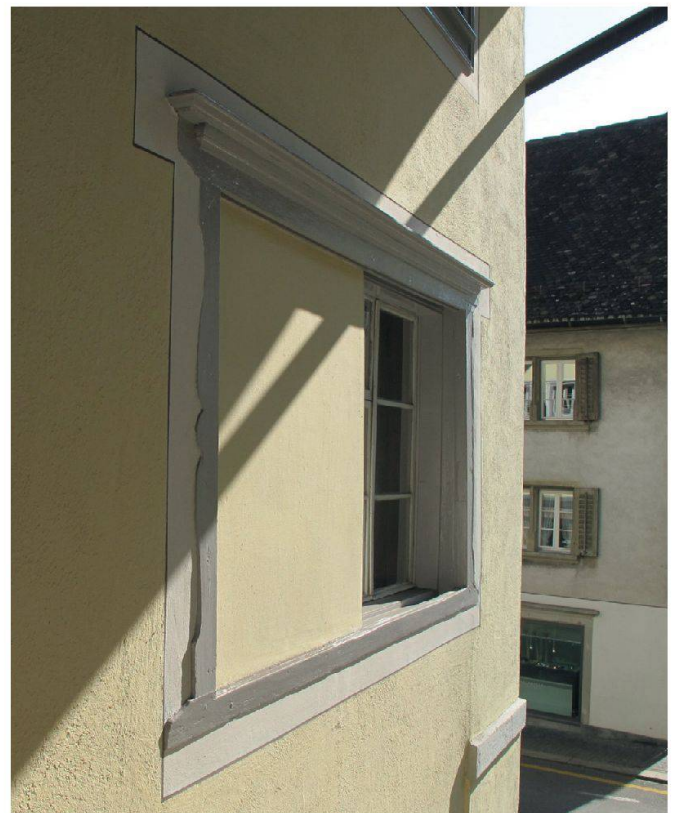
Abb. 3: Schwyz, Haus Herrengasse 6. Auf der Westseite des Hauses hat sich ein originaler Ziehladen erhalten. Die Ziehläden auf der Herrengasse-Seite wurden im 19. Jahrhundert entfernt.

zistischen Gusseisengitter versehen. Die Fensteranordnung ist nur noch teilweise original. Bei diesen Veränderungen wurden Doppelfenster zu Einzelfenstern aufgelöst. Die ursprüngliche Anordnung mit seitlichem Zugladen in Holzschienen hat sich noch bei einem Fenster beim westseitigen Treppenaufgang erhalten.

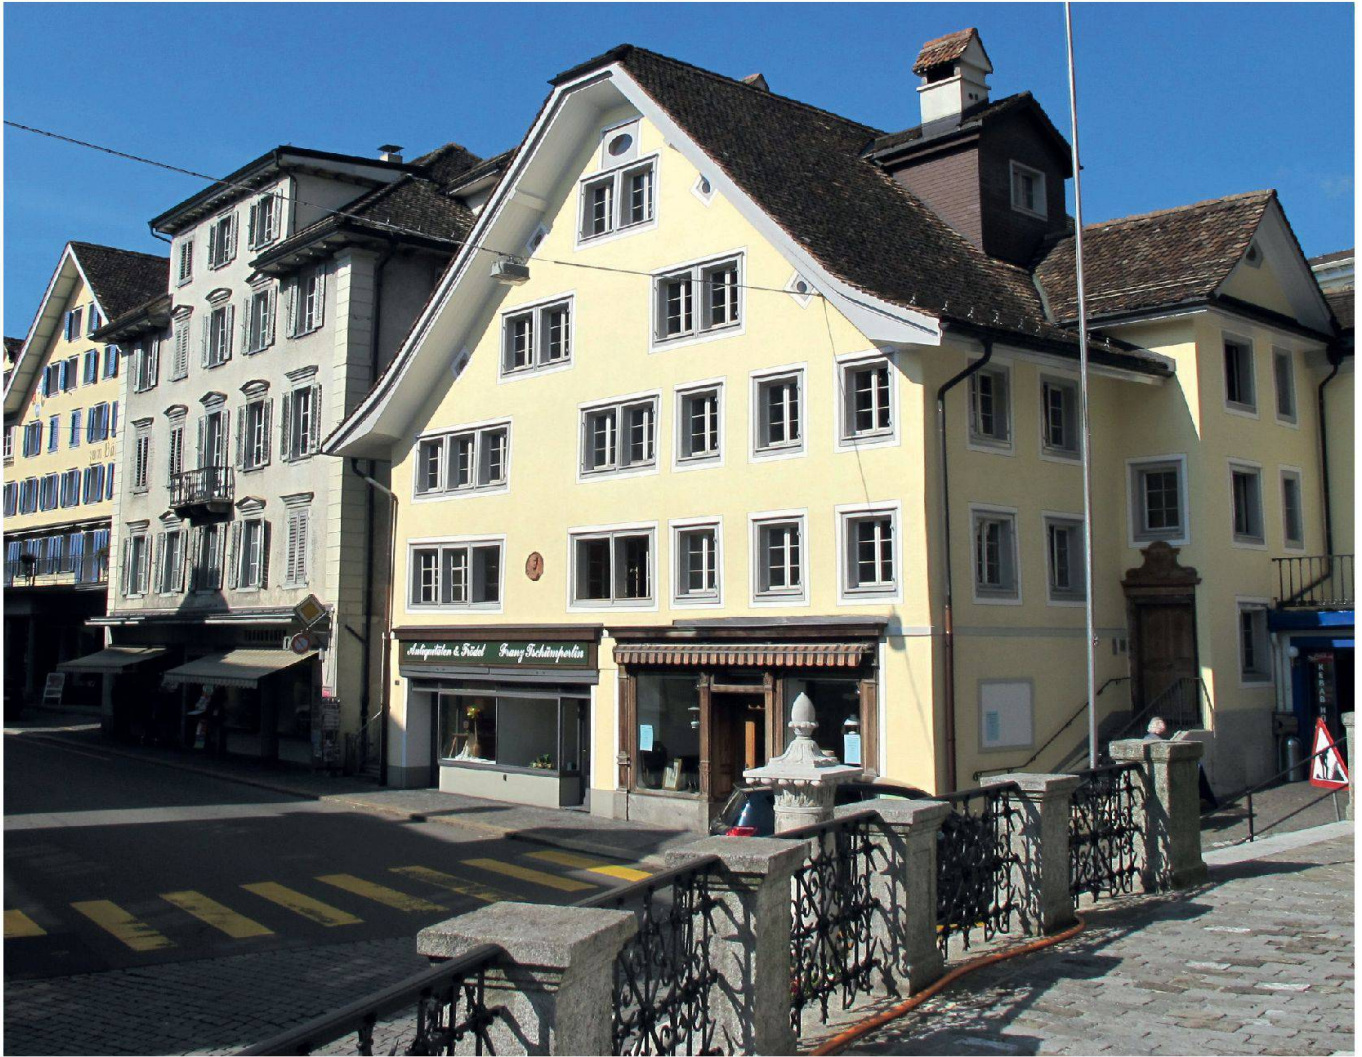
Abb. 4: Schwyz, Haus Herrengasse 6. Das ehemalige Haus Biser besitzt neben der Kirche einen sehr hohen Stellenwert im Ortsbild. Die wieder hergestellte Fassadengestaltung mit hell umrandeten Fenstern und dunkelbraunen Begleitlinien stammt aus dem frühen 19. Jahrhundert.

Das Restaurierungskonzept orientiert sich an dem Befund mit den Veränderungen des 19. Jahrhunderts. Der grobe Bewurf wurde entfernt und durch einen differenziert aufgetragenen Kalkputz ersetzt. Dabei wurden die abgeglätteten Einfassungen um die Fenster wiederhergestellt. Die Farbigkeit nach Befund wurde mit mineralischen Farben auf dem Verputz und Ölanstrichen auf dem Holz ausgeführt. Im Sockelgeschoss wurde zumindest der kräftig profilierte Abschluss über den Schaufenstern wiederhergestellt. Die Rekonstruktion der Pilaster wird erst im Zusammenhang mit einer Sanierung der Schaufenster möglich sein.

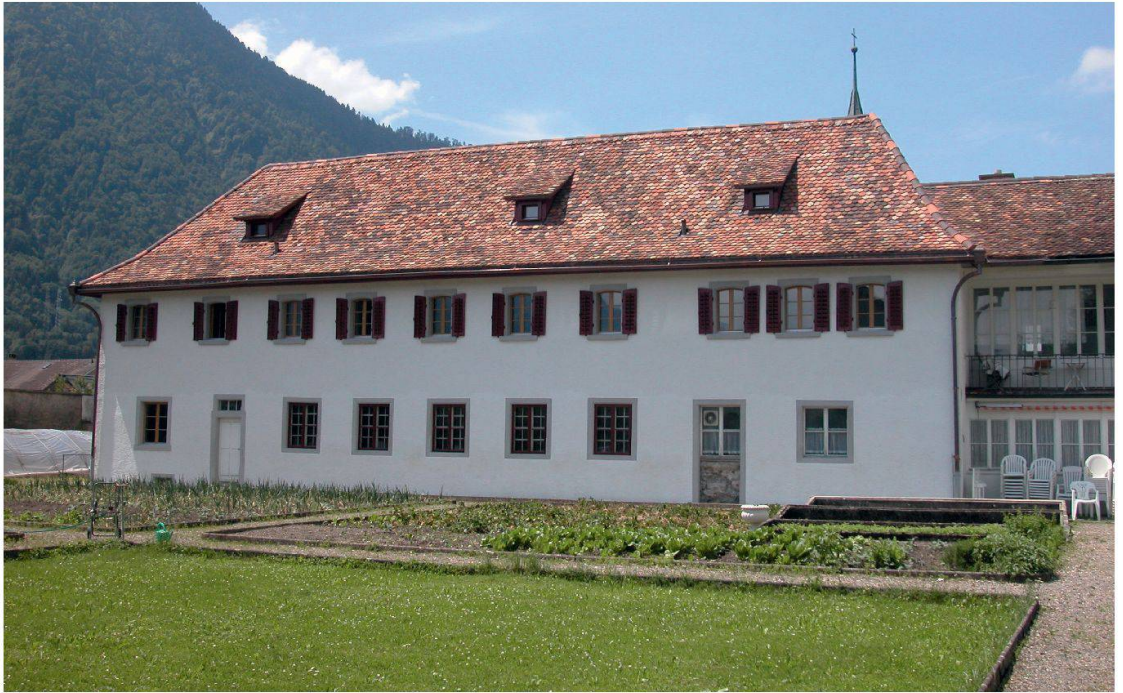
Abb. 5: Arth, Kloster St. Avgin. Die Gartenseite des ehemaligen Kapuzinerklosters zeigt die ursprüngliche Fassade von 1665 sowie rechts die Verlängerung um 1950. Im Erdgeschoss liegt das Refektorium.

zureisenden Gläubigen erarbeitet werden konnte. Diese Erweiterung sollte in einer nächsten Etappe im südlichen Wirtschaftshof erfolgen und schliesst damit an den Ausbau der 1950er Jahre an. Anhand dieses Konzeptes wurden nun in einem ersten Schritt die Fassaden und Dächer des alten Klosterbaues sowie der Kreuzgang restauriert. Die Dächer wurden vollständig umgedeckt, alle Blechanschlüsse ersetzt und Erstere mit den alten handgemachten Ziegeln neu gedeckt. Der Verputz, vermutlich aus dem 19. Jahrhundert, wurde von jüngeren Dispersionsanstrichen befreit und ergänzt, anschliessend mit einem hellen mineralischen Anstrich bemalt. Das Holzwerk erhielt gemäss Befund einen ochsenblutroten Anstrich. Die barocken Fenster des Kapitelsaals werden neu mit fest installierten Vorfenstern geschützt. Der Betonboden im Kreuzgang wurde herausgebrochen, die Hoffläche neu gestaltet und zurückhaltend bepflanzt, damit sie auch für kleinere Versammlungen und zum privaten Aufenthalt für die Mönche und Schwestern benutzt werden kann. Das Holzwerk des dreiseitigen Umgangs wurde von zahlreichen dicken Anstrichen befreit und das farblich stark gefleckte Eichenholz ausgleichend lasiert. Die Klebedächer wurden saniert. Gegen den Gang hin wurden als Witterungsschutz neue grossflächige Verglasungen in Eichenholzrahmen montiert, die nun freistehend die schön profilierten Eichenstützen nicht mehr tangieren. Die darüber liegenden Fassadenteile und die Dächer wurden

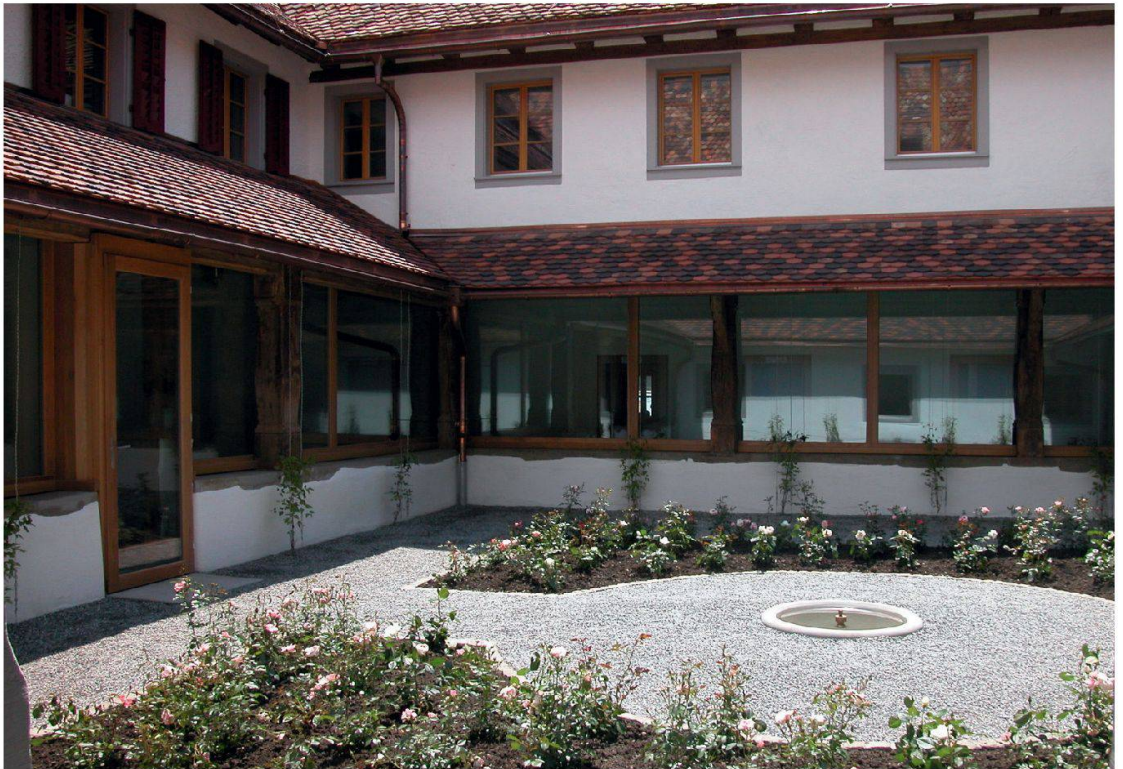
Abb. 6: Arth, Kloster St. Avgin. Der Blick fällt vom Kreuzgang in den Hof mit der Neubepflanzung und dem neuen Brunnen.

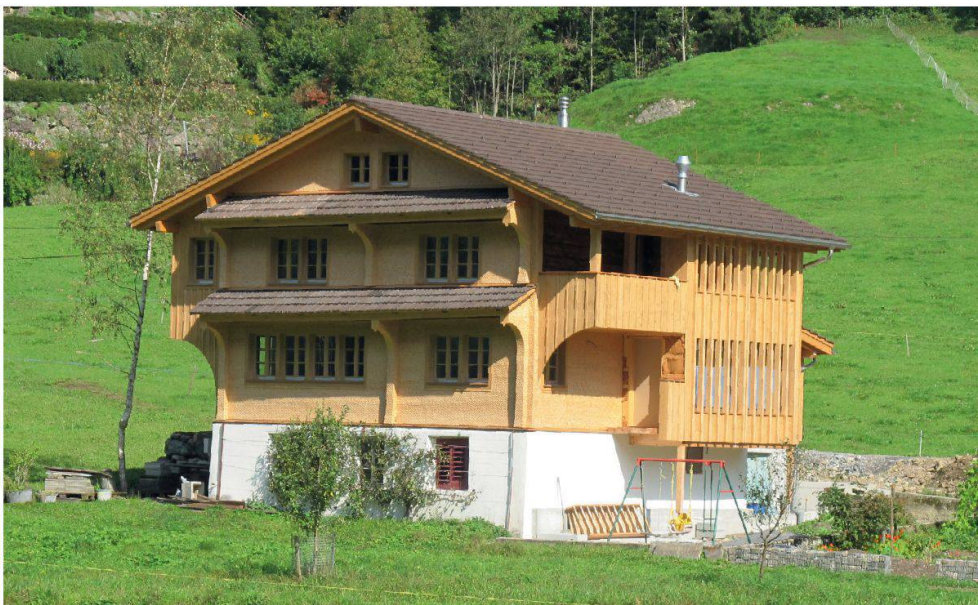
Abb. 9, links: Ehemalige Kaplanei, Ried. Die ehemalige Kaplanei gehört zu den kleinen Tätschdachhäusern im Muotatal. Dank der Hauserweiterung im Laubenbereich ist eine zeitgemässe Wohnnutzung möglich.

der das Gebäude für seine Familie sanieren liess. Durch eine einstöckige Erweiterung auf der Hausrückseite sowie dank einer geschickten Vergrösserung der Wohnküche unter der östlichen Laube bietet das Haus heute ausreichend Platz. Das Äussere blieb ansonsten unverändert; das Dach, die Fenster und der Schindelschirm wurden erneuert. Im Innern ist insbesondere an den Innenwänden der Block sichtbar belassen worden.

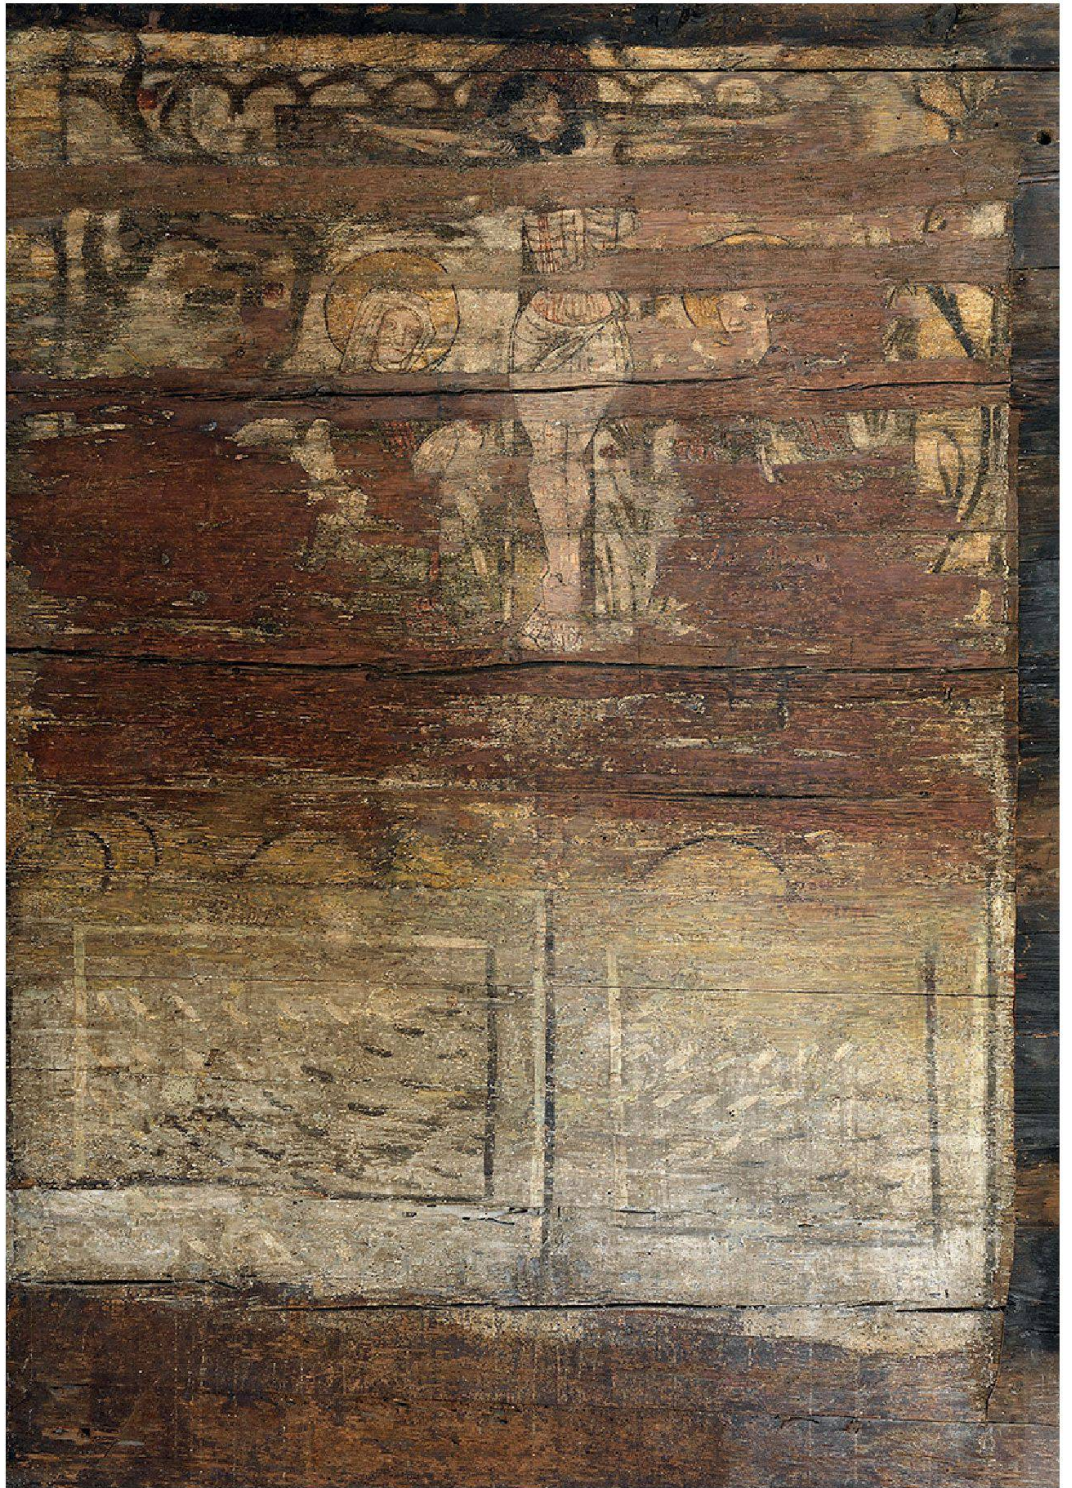
Abb. 10, rechts: Steinen, Haus Geisser, Herrengasse 15. Auf der Bohlenwand zwischen Stube und Nebenstube ist eine Kreuzigungsszene als gut erhaltener Rest einer ehemals vollständigen Raumausmalung erhalten. Diese kann stilistisch in die zweite Hälfte des 15. Jahrhunderts datiert werden.

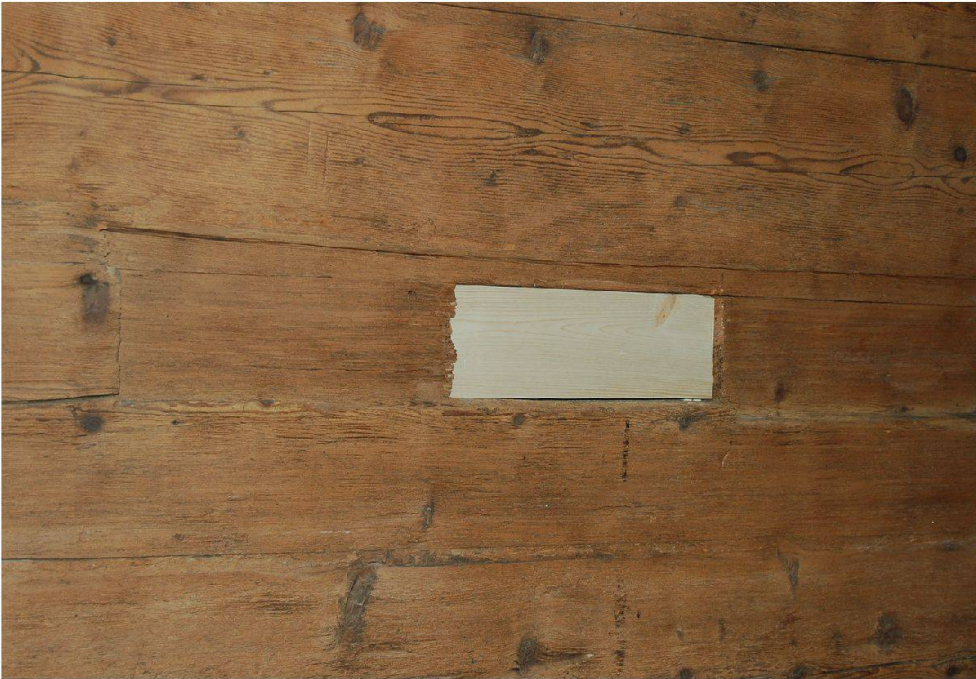
Abb. 11: Steinen, Haus Geisser, Herrengasse 15. In der Nebenstube sind Fensteröffnungen aus der Bauzeit im frühen 14. Jahrhundert erhalten. Gut zu erkennen sind die Rillen, in denen Brettchen zum Verschiessen der Öffnungen eingeschoben werden konnten.

wurde südseitig ein Anbau realisiert, in dem insbesondere die Erschliessungsinfrastruktur untergebracht wurde. Die regelmässige Fenstereinteilung des 19. Jahrhunderts blieb bestehen, und die Fassaden wurden mit naturfarbig belassenen Rundschindeln eingeschlagen. Im Innern blieben die mittelalterlichen Grundrisse in beiden Geschossen und Strukturen erhalten. Die Balkenkonstruktionen wurden soweit möglich sichtbar belassen, wenn auch aus Isolationsgründen insbesondere die Aussenwände neu verkleidet wurden. Im Küchenbereich wurde die Decke weggelassen, um die Verbindung der beiden Geschosse wieder erlebbar zu machen. Die Bohlenmalerei aus dem 15. Jahrhundert mit der Kreuzigungsdarstellung an der Wand von der Stube zur Nebenstube wurde konserviert und zur besseren Lesbarkeit lediglich der Hintergrund zurückhaltend retuschiert. Heute ist das Bild durch ein vormontiertes Glas geschützt. In der Nebenstube blieb auf der Südwand die gut erhaltene Fensteröffnung mit der Kerbe als Führung des Verschlussladens sichtbar; ebenso der gut erhaltene Zugang vom zweiten Wohngeschoss in die südliche Laube.

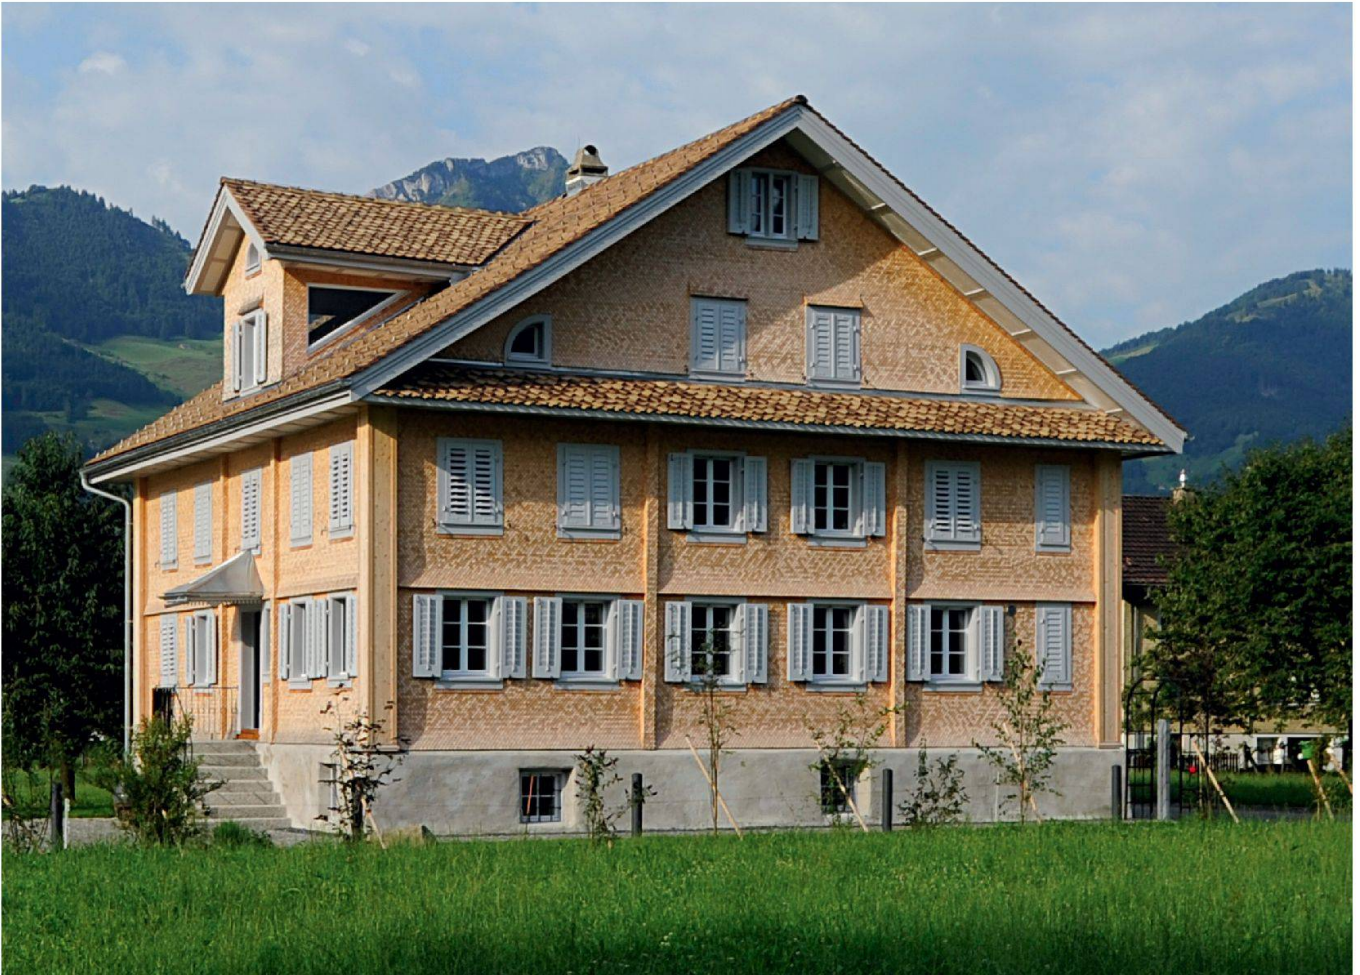
Abb. 12: Steinen, Haus Feld, Rübengasse 17. Das biedermeierliche Äussere verrät das Alter des Hauses nicht. Der Holzkern ist dendrochronologisch ins Jahr 1553 datiert. Der Mauersockel gehört dazu.

Das Haus wurde um die Mitte des 19. Jahrhunderts wesentlich verändert, sodass insbesondere am Äusseren die frühe Bauzeit nicht ablesbar ist. Dabei wurde die südseitige Laube entfernt, deren Existenz anhand abgesägter Balken und des Laubenausgangs im Obergeschoss nachgewiesen werden kann. Die westseitige Nische unter der Laube wurde dem Wohnteil als Erschliessung vom Keller zum ersten Wohngeschoss zugeschlagen und gegen aussen mit Brettern fassadenbündig verschlossen. Der Dachfirst wurde angehoben und in die neue Firstlinie Richtung Westen verschoben. In die Giebeldreiecke wurden Klebdächer eingespannt. Die vormaligen Reihenfenster wur-

den aufgegeben und die Öffnungen biedermeierlich regelmässig angeordnet. Diese Massnahmen machten die Verkleidung mit einem Schindelschirm notwendig. Im Innern blieben die Grundstrukturen mit allen tragenden Wänden im Wesentlichen erhalten. Lediglich über der ehemals offenen Küche wurde ein Boden eingezogen und die obere Gangwand zur Küche hin geschlossen. Plastischer Bauschmuck wie beim Köpli-Haus liess sich nicht nachweisen. Lediglich die Mantelstüde aus Nussbaumholz vom Gang in die Stube weisen markante Rillenfriese auf. Erhalten ist auch die Öffnung eines Wandkästchens neben der Haustüre zur Stube hin.

Die Fassaden behielten auch durch die Restaurierung ihr biedermeierliches Gesicht mit Schindelverkleidung, kassierten Dachuntersichten, regelmässig angeordneten Fenstern mit begleitenden Jalousieläden. Unverändert blieb auch der südseitige Hauptzugang mit Aussentreppe, bestehend aus Stufen aus Granitfindlingen und geschmiedetem Geländer. Im Innern blieb die Raumeinteilung erhalten. Die Küche wurde gegen oben geöffnet und dort die Haupt-

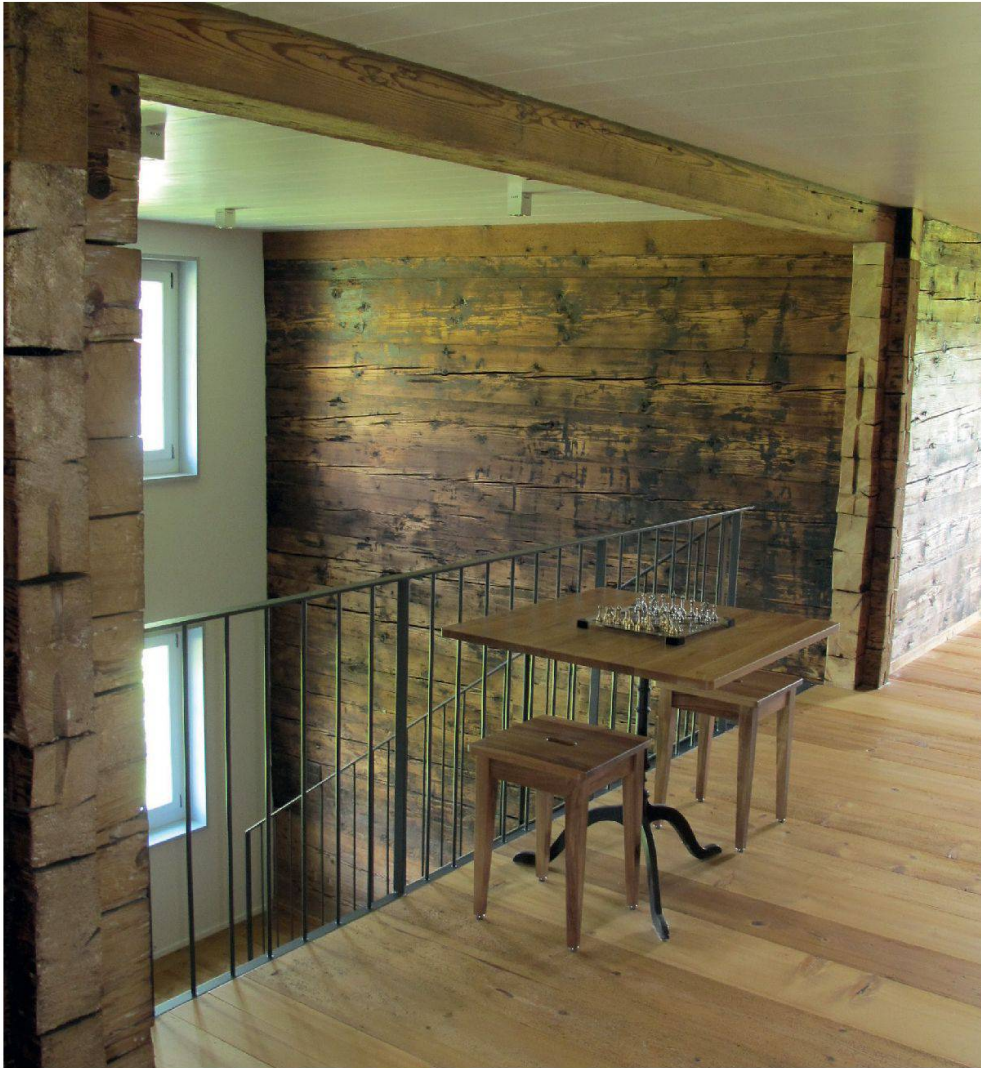
Abb. 13: Steinen, Haus Feld, Rübengasse 17. Die Küche war ehemals bis unter das Dach offen. Küche und oberer Gang sind räumlich miteinander verbunden.

erschliessung in die Obergeschosse angegliedert. Dadurch ist auch die räumliche Verbindung von Küche und oberem Gang wiederhergestellt. An den Innenwänden, insbesondere im Küchen- und Gangbereich, blieben die gut erhaltenen Bohlenwände sichtbar. Die Stube ist, wie seit dem Umbau im 19. Jahrhundert, mit bemaltem Biedermeiertäfer, Büffet, grünem Kachelofen und Parkettboden aus zwei Holzarten eingerichtet.

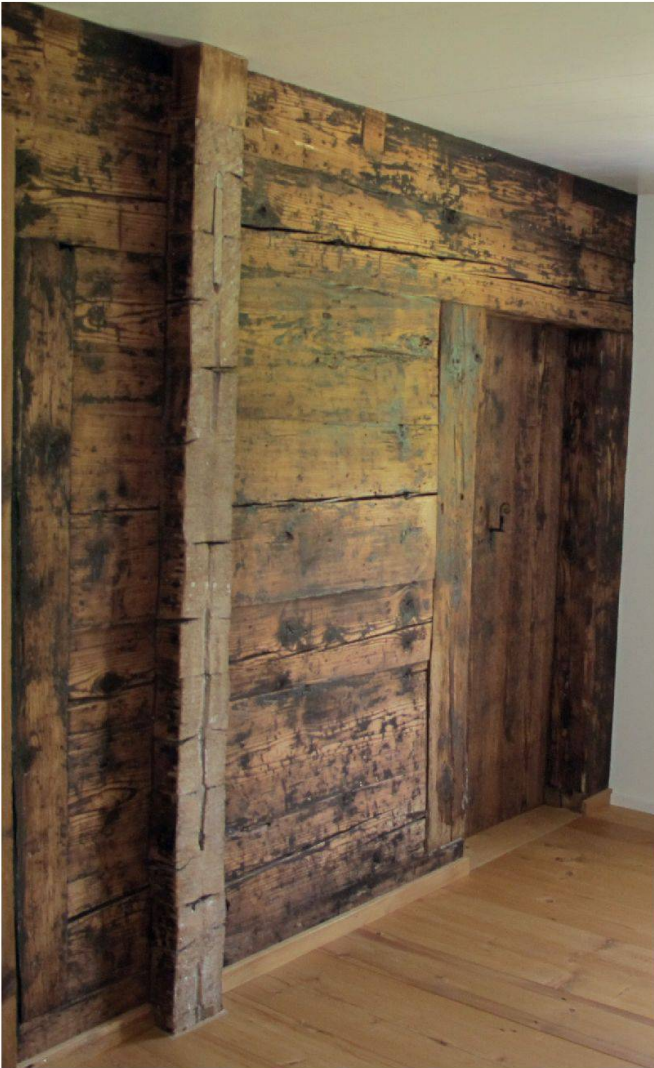
Abb. 14: Steinen, Haus Feld, Rübengasse 17. Im Obergeschoss ist die Türe aus der Bauzeit zur Laubenkammer erhalten.

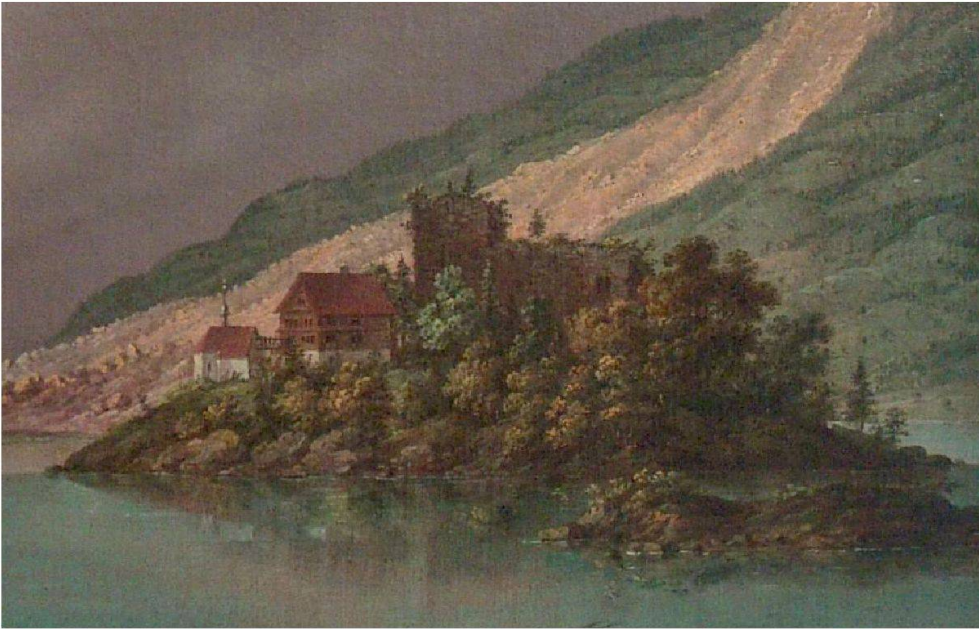
Abb. 15: Lauerz, Insel Schwanau. Der Ausschnitt aus dem Ölbild von Franz Xaver Triner, das er im Auftrag der Schwyzer Regierung unmittelbar nach dem Bergsturz von 1806 gemalt hat, zeigt, dass sowohl das Wohnhaus wie auch die Kapelle trotz der Flutwelle stehen geblieben waren.

sturz, wenig investiert worden. Eine präzise Ansicht der Schwanau und des Bergsturzgeländes im Hintergrund von Franz Xaver Triner, die er im Auftrag der Regierung des Landes Schwyz als wertvolles Zeitdokument der Ereignisse von 1806 geschaffen hat, zeigt jedoch, dass die Schäden an den Gebäuden kaum sehr gross gewesen sein können. Nach dem Rückkauf durch den Kanton wurde das Gasthaus mehr schlecht als recht saniert, mit einem neuen Küchenanbau versehen sowie das Gartenrestaurant vergrössert. Auf den Fundamenten eines Vorgängerbaus entstand der sogenannte «Ritterhöck» als provisorischer Rückzugsort bei schlechtem Wetter. Um 1980 wurde die Kapelle fachgerecht restauriert und der Dachreiter in barocker Form ergänzt. Im Innern des Gasthauses war auf die barocke Ausstattung mit Wand- und Deckentäfern keine Rücksicht genommen worden. Vielmehr verschwanden diese unter neuen Holzverkleidungen an den Wänden, und bunte Blümchentapeten an der Decke sollten eine gastliche Atmosphäre vermitteln. Der Kachelofen lagerte im Depot der Denkmalpflege mit der Begründung, dass die Tragbalken dem Gewicht nicht mehr standhalten würden. Effektiv konnte aber so im Gastraum ein zusätzliches Tischchen für zwei Personen platziert werden.

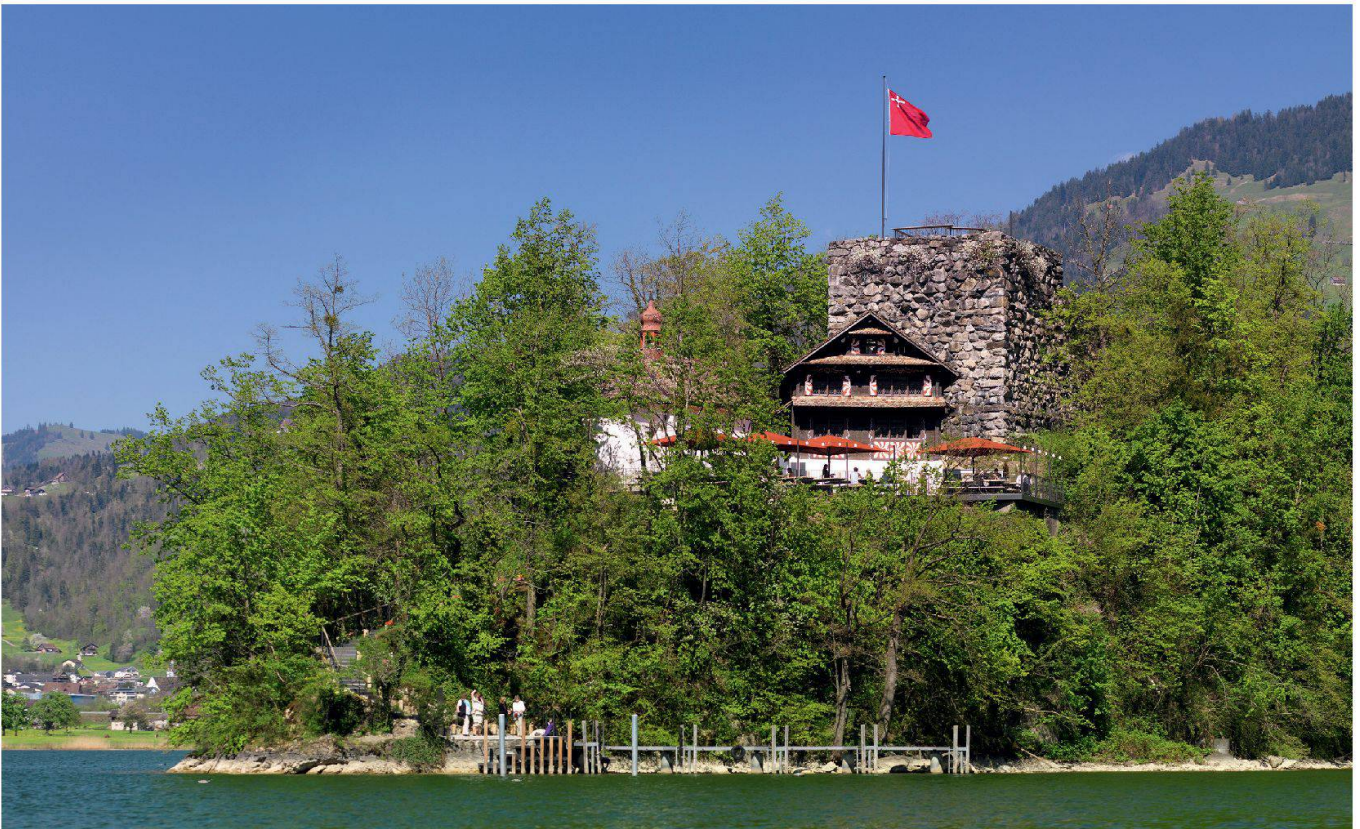
Abb. 16: Lauerz, Insel Schwanau. Nach der Sanierung sind die vorgenommenen Eingriffe weder an den Gebäuden noch in der Landschaft zu erkennen.

Dank des durch den Kantonsrat bewilligten Verpflichtungskredits konnte nun mit gesamtheitlichen Überlegungen untersucht, geplant und schliesslich auch restauriert und gebaut werden. So wurde der Küchenanbau der 1960er Jahre abgebrochen und als neues Zentrum der Gastronomie ein schlichter Küchentrakt errichtet. Der «Ritterhöck» wurde freudig verabschiedet und durch einen lockeren transparenten Gartenpavillon mit Gastraum und notwendigen Lageräumen im Keller für die Gastronomie ersetzt. Auch wurden alle Wege saniert. Von der Rückseite her erfolgt nun getrennt vom normalen Besucherzugang über einen Schräglift die Anlieferung. Dieser Schräglift dient zugleich auch als invalidengerechter Zugang bis auf das Restaurant-Niveau. Das Gartenrestaurant wurde ausgeräumt und mit fest installierten Tischen und Bänken neu möbliert. Der Burgturm erhielt einen neuen, historisch begründeten Aussenzugang. Der unverständliche Zugang von 1966 zum Bergfried über die Mauerkrone wurde aufgegeben, die Mauerkrone zugefüllt und zur Abdichtung begrünt. Alle Neubauten sowie die Aussenmöblierungen wurden in unbehandeltem Eichenholz ausgeführt.

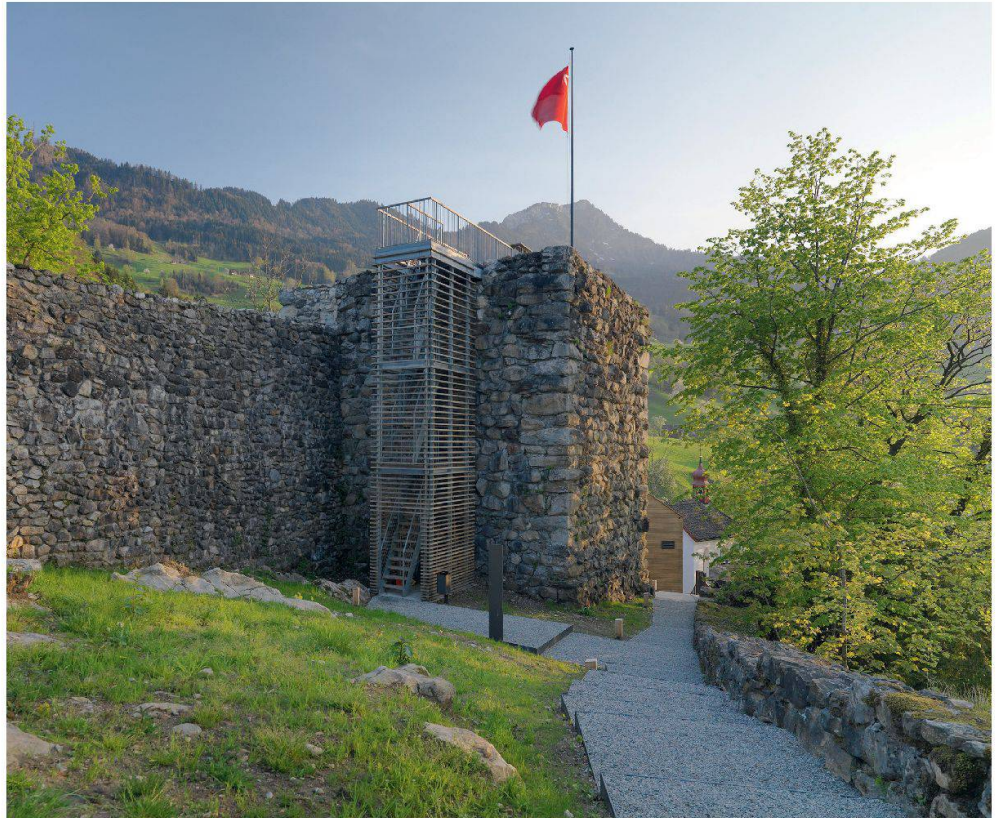
Abb. 17: Lauerz, Insel Schwanau. Der Turm ist neu mit einer Aussentreppe in Anlehnung an den ursprünglichen Aufstieg erschlossen. Der historisch falsche Zugang über die Aussenmauer wurde aufgegeben.

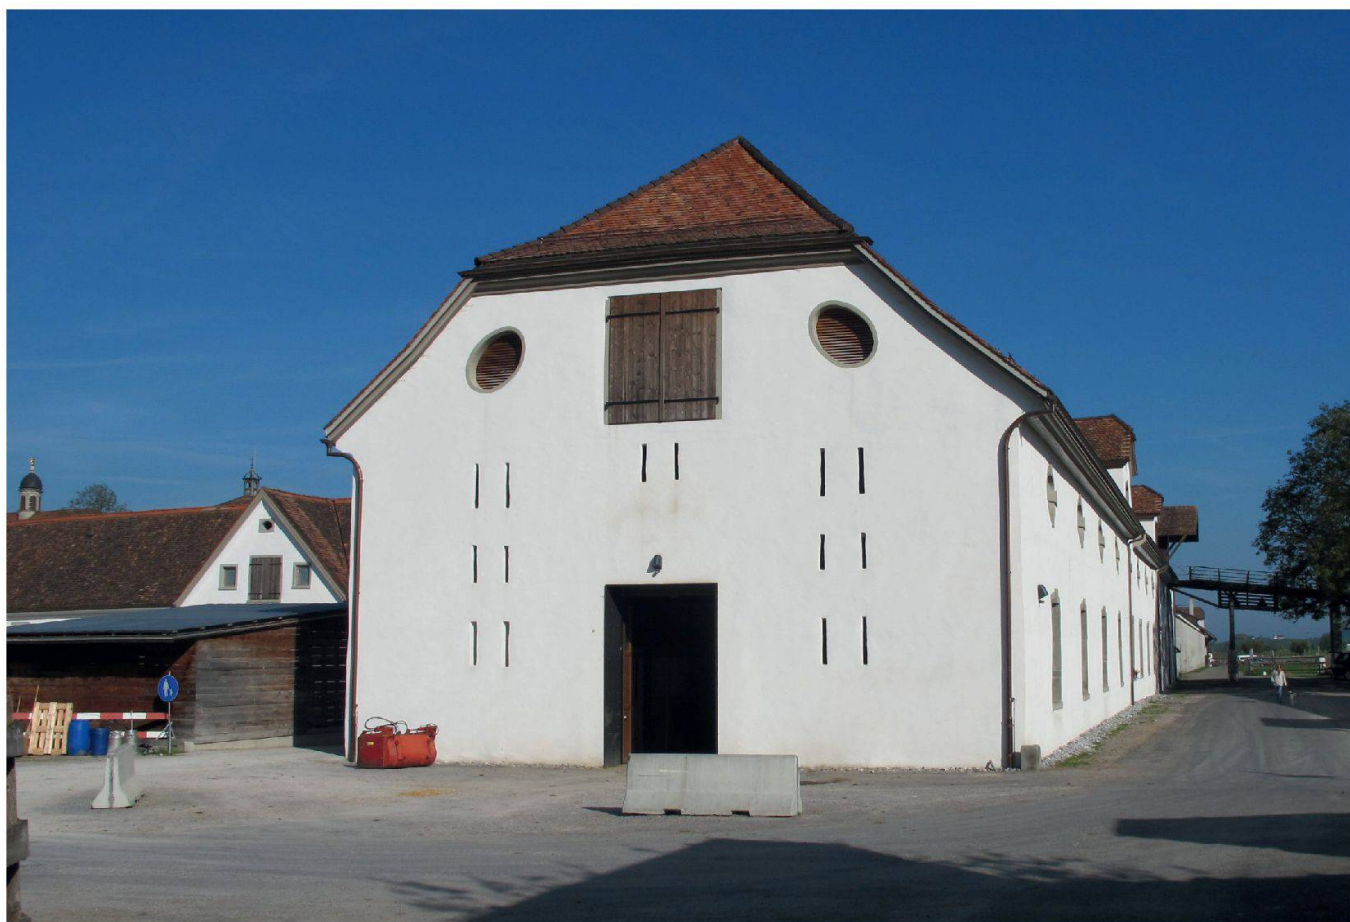
Abb. 18: Einsiedeln, Kloster, Marstall. In der Südfassade ist heute der neue Hauptzugang zum Stall integriert. Wieder geöffnet wurden die kleinen Lüftungsschlitze.

Fassaden wurden neu verputzt und al fresco gekalkt. Die erhaltenen Sandsteingewände, insbesondere bei den Fensteröffnungen und Oculi im Obergeschoss sowie dem oberen Teil des Risalits beim Durchgang, wurden konserviert. Die Kunststeingewände wurden nicht ersetzt, jedoch farblich dem Sandstein angepasst. Der breite Dachvorsprung am nördlichen Teil des Stalls wurde auf die alte, wesentlich knappere Ausladung reduziert und die profilierte Dachuntersicht aus Holz ergänzt. In der Kammer über dem Durchgang waren beidseits die originalen Holzfenster erhalten. Diese wurden restauriert und nach Befund im Grauton bemalt. Die übrigen Fenster wurden anhand dieser Vorlage in Metallkonstruktion mit aufgesetzten Holzprofilen ersetzt und farblich angepasst. Eine Grundkonstruktion aus Metall für die Fenster wurde gewählt, weil Holzfenster dem Knabbern durch die Pferde nicht lange standhalten würden. Im Rahmen des Baugesuchs wurden feuerpolizeiliche Auflagen erlassen. Diese betrafen die beiden Durchgänge auf der Westseite des Stall vom hintern Hof zum grossen Wirt-

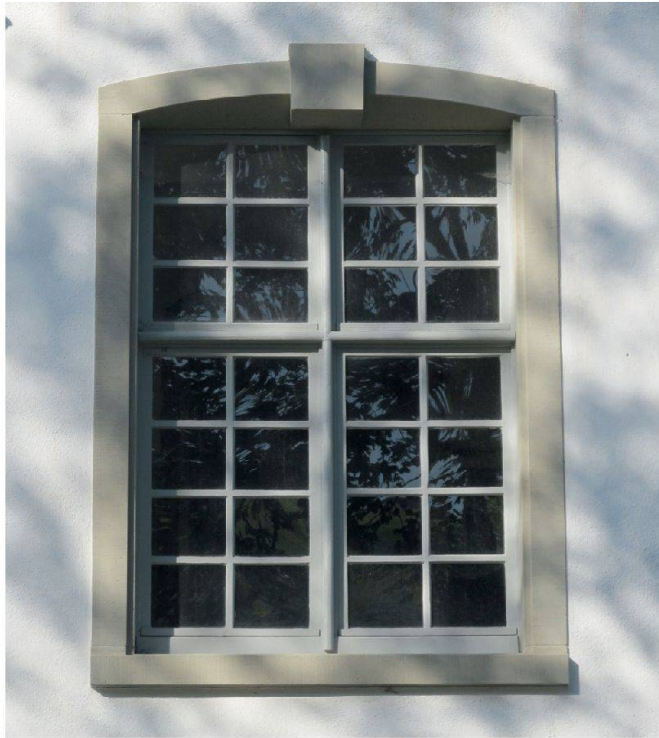
Abb. 19: Einsiedeln, Kloster, Marstall. Im Risalit ist das originale Fenster erhalten, das als Vorbild für die neuen Fenster des ganzen Stallgebäudes diente.

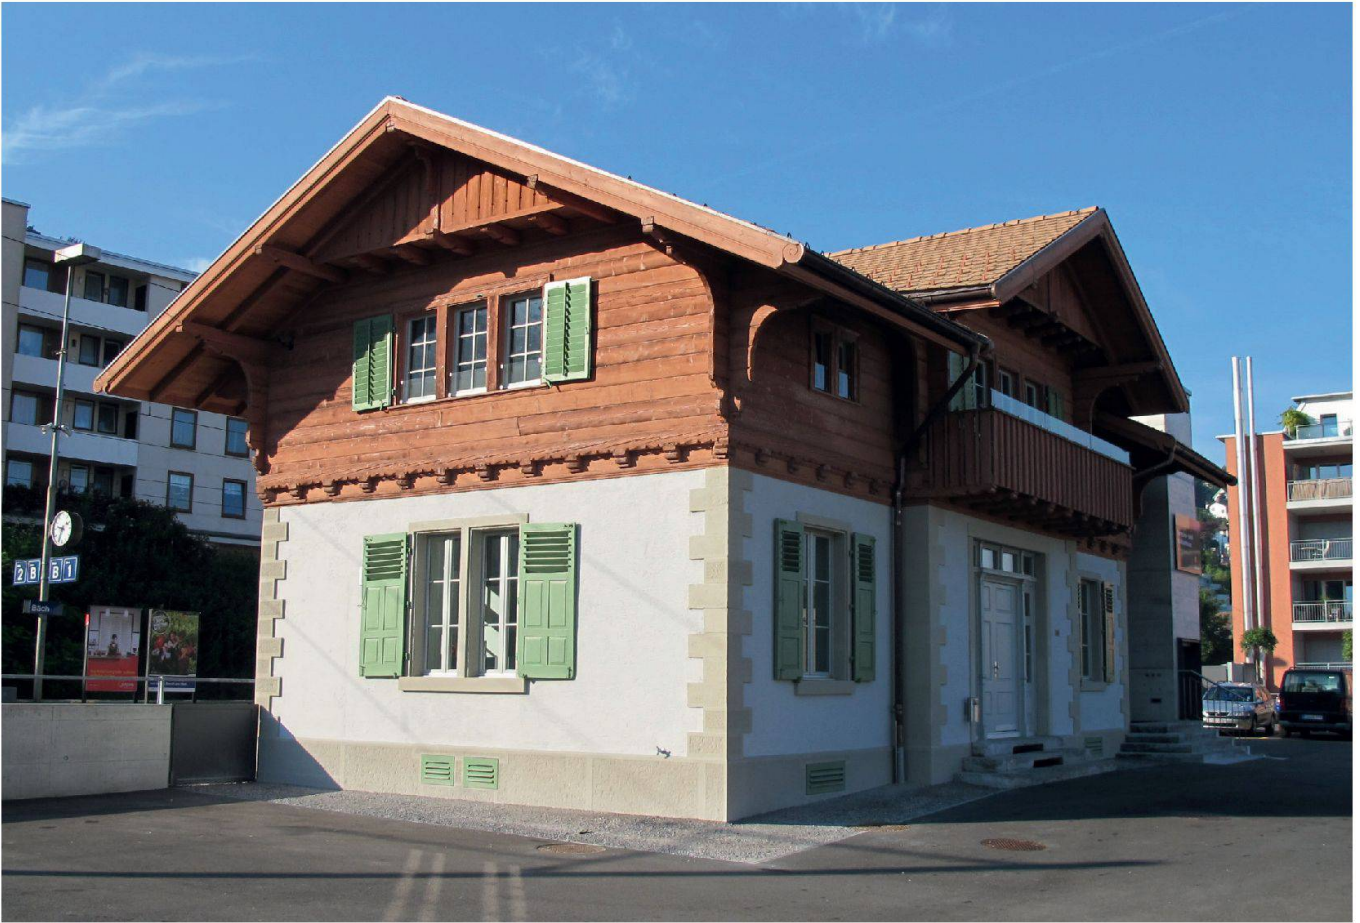
Abb. 20: Freienbach, ehemaliger Bahnhof Bäch. Im Jahr 1900 wurde der erste Bahnhof von Cham auf einem neuen Mauersockel in Bäch an der neu eröffneten Bahnstrecke von Zürich nach Chur wieder verwendet. Heute dient der Bahnhof als Vereinshaus für die Ortschaft Bäch. Dazu wurde eine neue invalidengerechte und feuerpolizeilich sichere Vertikalverbindung geschaffen.

die durch feuerpolizeiliche Vorschriften bedingte neue Erschliessung des Obergeschosses in einem neuen Anbau in einer Stahl-Beton-Konstruktion unterzubringen. Zugleich konnte damit eine invalidengerechte Erschliessung realisiert werden. Der Bahnhof wurde nach Befund restauriert, wobei die Frage nach der ursprünglichen Farbigekeit nicht endgültig gelöst werden konnte. Die erste Oberflächenbehandlung des Holzes bestand aus einer pigmentierten Lasur in

rötlichen Farbtönen, wobei nicht geklärt werden konnte, ob bereits beim Versetzen des Bahnhofs nach Bäch ein erster Grauanstrich realisiert worden ist. Ausgeführt wurde die Erstfassung, die gut mit den Grautönen des Sockelgeschosses harmoniert. Heute beherbergt der Bahnhof als Vereinshaus für Bäch im Obergeschoss einen grossen Mehrzwecksaal, während im Erdgeschoss und im Untergeschoss mehrere kleinere Räume erhalten bleiben.
