Letzi Rothenthurm: Neue Erkenntnisse zur Baugeschichte

Bericht über die archäologische Rettungsgrabung 2009

Jakob Obrecht

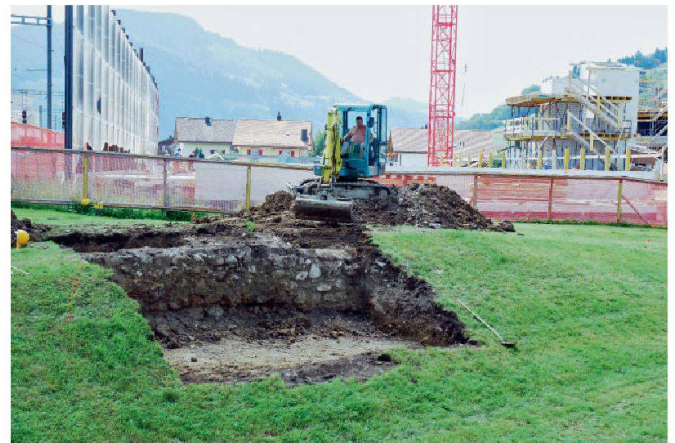
Abb. 1: Letzi Rothenthurm 2009. Freilegen des Fundamentes der Letzimauer mit Hilfe eines Kleinbaggers, von Norden. Im Hintergrund die Baustelle Schulanlage MPS (Mittelpunktschule) Berg.

Zuerst wurden die Achse der künftigen Rampe im Gelände abgesteckt und die grabenseitige Front des Mauerfundamentes auf beiden Seiten der Achse mit einem Kleinbagger auf je 3 m Breite freigelegt.⁵ Anschliessend wurden der Humus von der Abbruchkrone geschält und ein 6 m breiter Streifen hinter der Mauer bis zirka 40 cm unter die Abbruchkrone abgetragen. Schliesslich wurde hinter oder

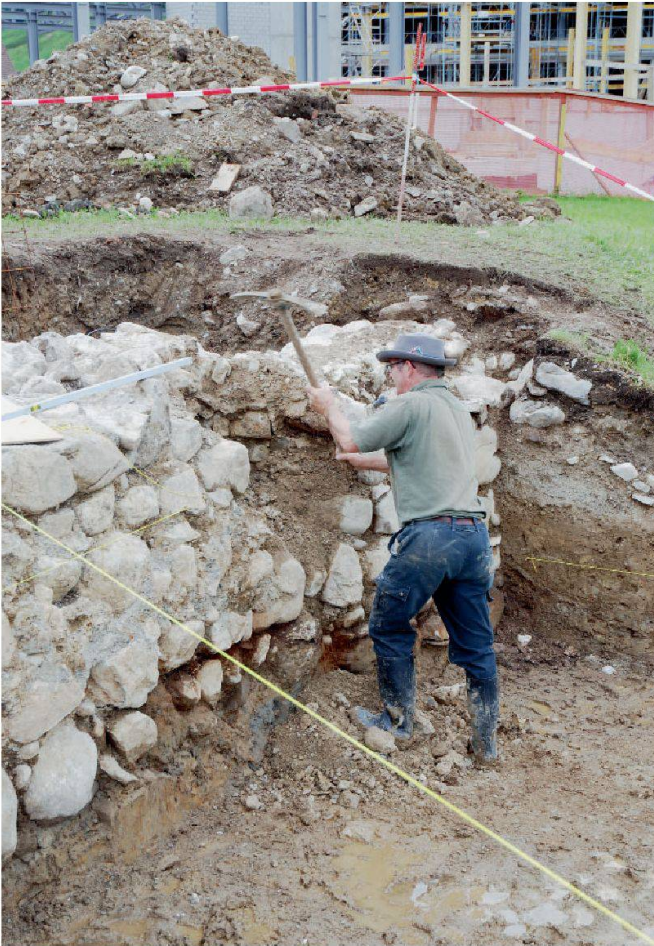
Abb. 6: Letzi Rothenthurm 2009. Hubi Blättler beginnt mit dem Ausbrechen der Mauerbresche, von Nordosten.

Nach diesen Arbeiten wurde die Mauer an der Stelle, wo sie von der Rampe geschnitten werden sollte, durchbrochen (Abb. 6). Dabei wurde darauf geachtet, auf beiden Seiten möglichst gerade Abbruchflächen zu erhalten, um so den Aufbau des Mauerfundaments besser studieren zu können. Beide Querschnitte wurden steingerecht aufgenommen. Abschliessend wurde die Fläche vor der grabenseitigen Front nach Pfählen, wie sie bereits 1999 angetroffen worden waren, abgesucht. Wie erwartet, kamen mehrere Pfahlköpfe zum Vorschein, allerdings nur in einem schmalen Streifen rechts der Rampenachse (siehe Abb. 15). Die Pfahlköpfe

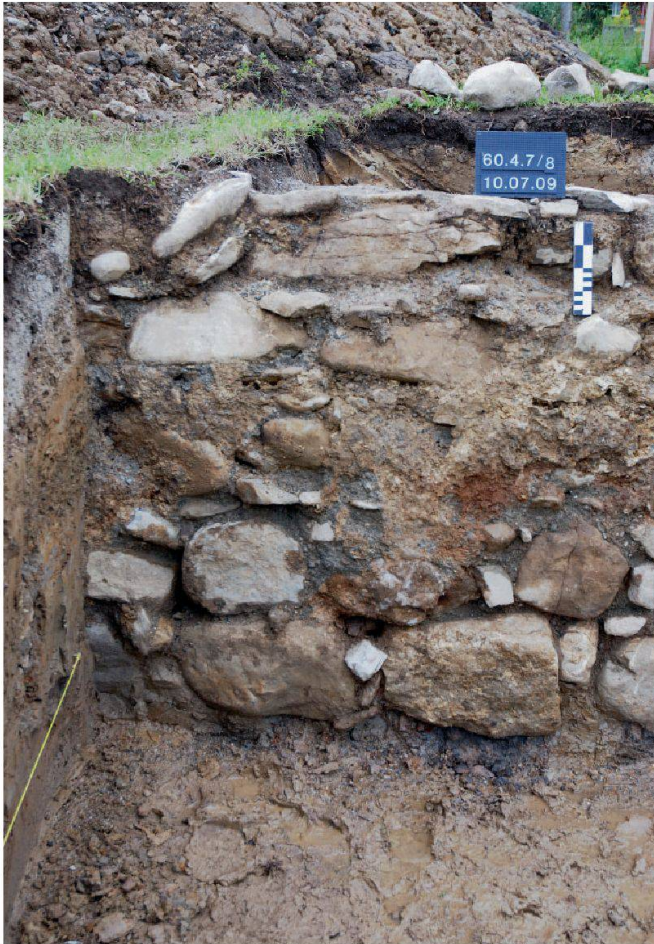
Abb. 12: Letzi Rothenthurm 2009. Feindseitiger Mauermantel mit anhaftenden Resten von Fallmörtel, von Nordnordwesten.

Auffällig ist, dass an der linken Hälfte der äusseren Mauerfront grössere, verputzähnliche Mörtelflecken hafteten (siehe Abb. 12). Auf der rechten Seite, wie auch im 1999 freigelegten Abschnitt, gibt es keine solchen Spuren. Mauerfugen und offensichtliche Sprünge in der Mauerstruktur sind aber auf Anhub keine zu erkennen.

Im Profil P1¹⁰ ist klar zu sehen, dass die Aussenseite des Fundaments der Letzimauer nicht direkt an die Wand der Fundamentgrube anstösst. Zwischen Fundamentgrubenwand und Maueroberfläche liegt eine dünne Schicht Mörtel P1/11, die beim Aufmauern in die schmale Lücke zwischen der Mauerfront und der Profilwand geflossen sein muss. Nach dem Abtragen der Schicht P1/2 erweckte dies den Eindruck, als sei die Maueroberfläche einst verputzt gewesen (Abb. 12).

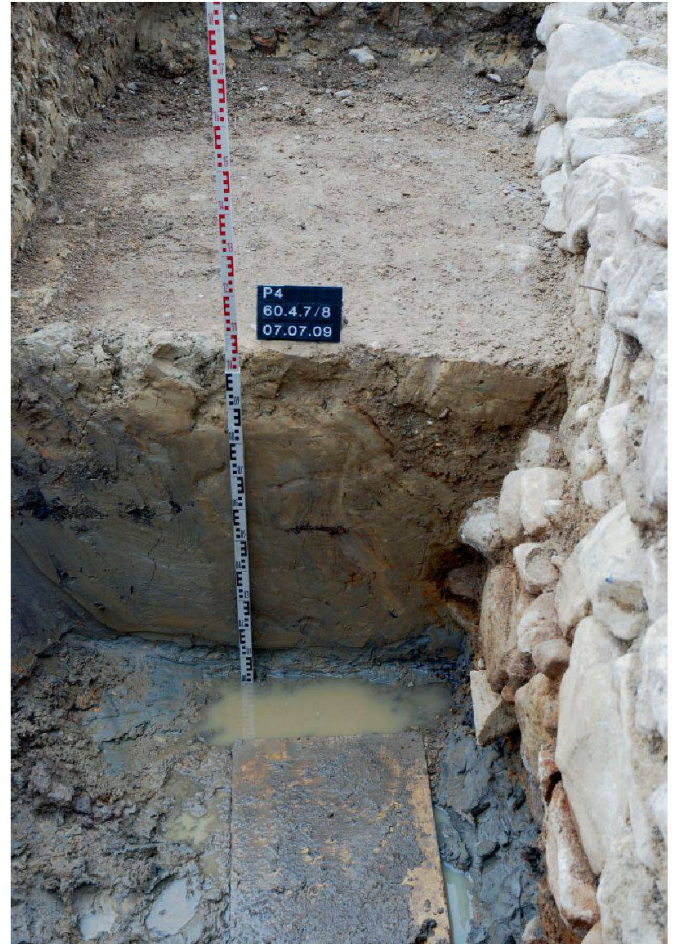
Abb. 13: Letzi Rothenthurm 2009. Profil P4, von Ostnordosten. Das Vorfundament verjüngt sich stark, was rechts unten im Bild gut zu erkennen ist.

Die Profile P3 (siehe Abb. 11) und P4 (Abb. 13) begrenzen den rund 2 m breiten Graben, der hinter der Mauer rechtwinklig zur Mauerachse ausgehoben worden ist. Die Profile zeigen nur noch den unteren Ausschnitt des Schichtaufbaus. Die oberen Partien wurden aus arbeitstechnischen Gründen mit dem Bagger abgetragen. Sie sind im Profil P1 (1999) dokumentiert.

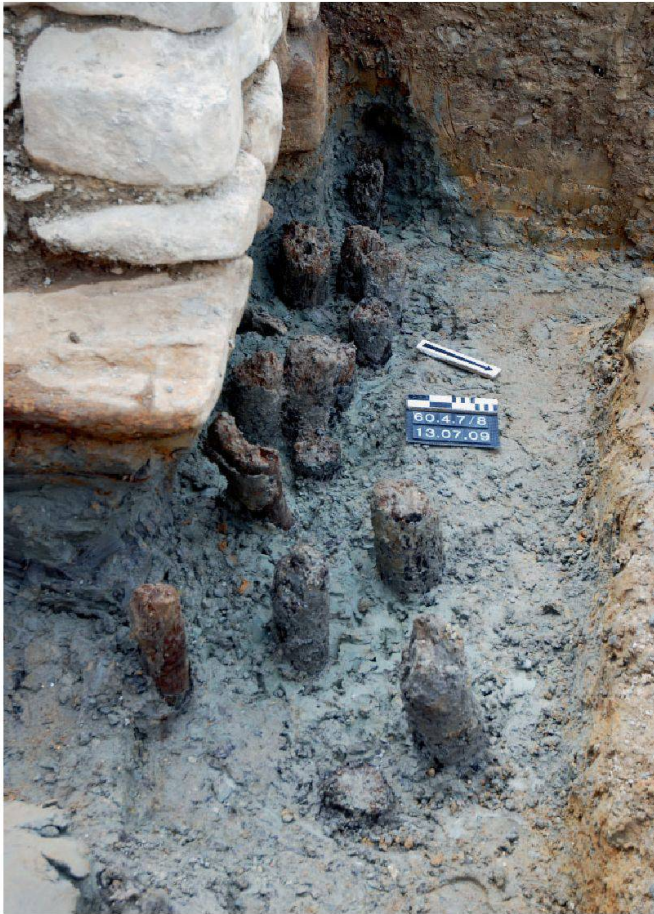
Abb. 15: Letzi Rothenturm 2009. Pfahlköpfe vor dem feindseitigen Fuss der Letzimauer, von Ostnordosten.

Wie bereits oben ausgeführt, waren nur vor der rechten Hälfte der Mauerfront Pfähle eingeschlagen, und zwar vor dem Mauerfuss, in einem Streifen von rund 60 cm Breite. Nur wenige Pfähle standen knapp unter dem grabenseitigen Mauerfuss (Abb. 15); diese Beobachtung war nur dank dem Durchbrechen der Mauer möglich.

Insgesamt wurden 18 Köpfe von Pfählen mit Durchmessern von 8 bis 13 cm abgesägt und das bereits oben erwähnte liegende Holz geborgen. Sämtliche Pfähle bestanden aus ungeschälten Erlenästen. Die nachträgliche Überprüfung der 1999 entnommenen Holzproben durch den Dendrochronologen zeigte, dass damals die Holzart falsch bestimmt worden ist.¹² Die seinerzeit als Buchen bezeichneten Hölzer waren ebenfalls allesamt Erlen. Dank dieser Korrektur war ein erstes Interpretationsproblem vom Tisch. Offene Fragen zur Herkunft und zum Grund der Verwendung von nicht standorttypischem Buchenholz für die Pfahlgründung waren damit erledigt. Im Gegensatz zu Buchen sind Erlen im Rothenturmer Hochmoor leicht zu finden. Gleichzeitig

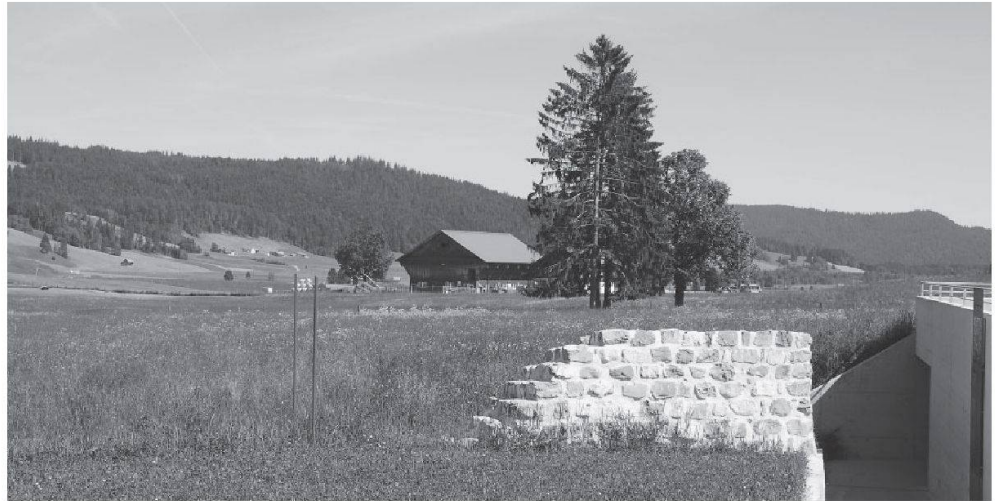
Abb. 16: Letzi Rothenthurm 2009. Kurzer, 2010 rekonstruierter Abschnitt der Letzimauer, von Süden. Rechts im Bild die Rampe, die von der Bahnhofunterführung hinauf zum Schulhaus führt. Links der Mauer zwei der Stangen, die neu den Verlauf der Letzimauer entlang des Schanzgrabens markieren.

Dafür wurde direkt neben der Rampe ein kurzer Stumpf aufgemauert. Das heisst, man mauerte die Mauer nur wenige Steinlagen hoch auf und verzichtet bewusst darauf, den oberen Abschluss zu rekonstruieren (Abb. 16).

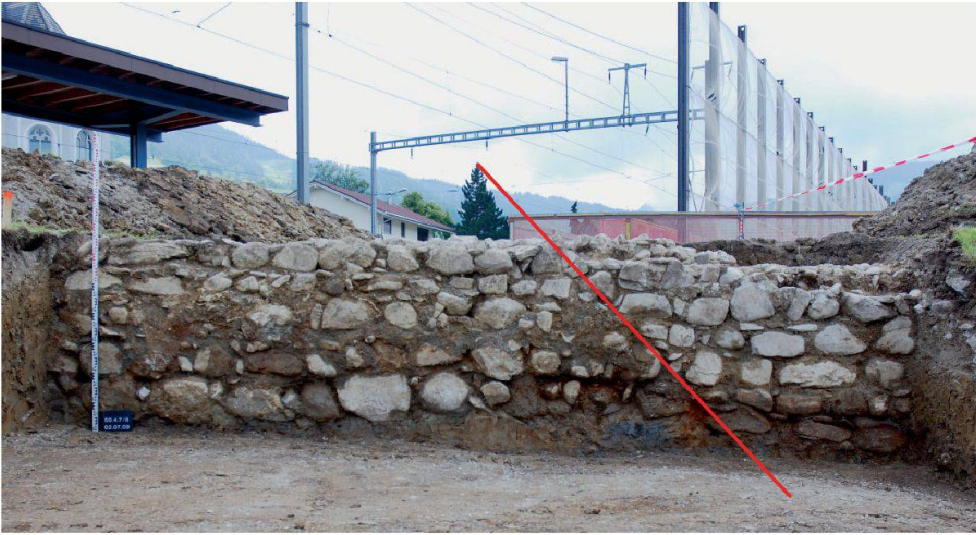
Abb. 17: Feindseitiger Mauermantel des Letzimauerfundaments, von Nordosten. Der schräge Strich markiert die mögliche Lage der Trennlinie zwischen den zwei Baulosen – links mit Fundamentgraben, rechts mit Pfahlfundament.

Sämtliche in diesem Bericht vorgestellten Indizien sprechen für einen Wechsel in der Konstruktionsweise des gesamten Mauerfundamentes, eventuell gar für einen kurzen zeitlichen Bauunterbruch zwischen zwei Baulosen. Dieser Befund lässt sich heute wegen dem genau an dieser Stelle vorgenommenen Mauerdurchbruch nicht mehr weiter verifizieren (Abb. 17).
