Artikel: Letzi Rothenthurm : neue Erkenntnisse zur Baugeschichte : Bericht über die archäologische Rettungsgrabung 2009
Autor: Obrecht, Jakob
DOI: <https://doi.org/10.5169/seals-306490>

Letzi Rothenthurm: Neue Erkenntnisse zur Baugeschichte

Bericht über die archäologische Rettungsgrabung 2009

Jakob Obrecht

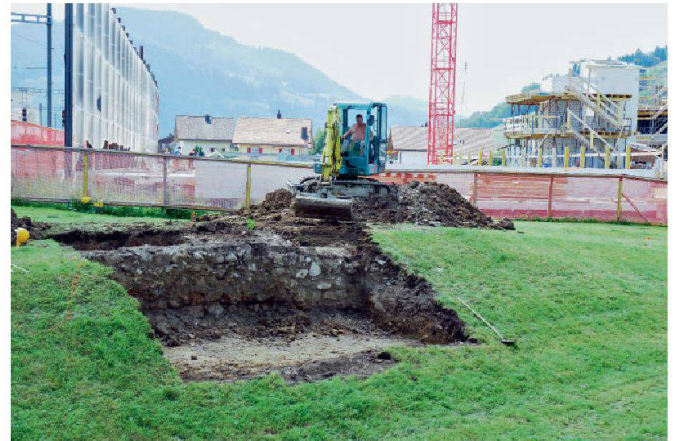
Abb. 1: Letzi Rothenthurm 2009. Freilegen des Fundamentes der Letzimauer mit Hilfe eines Kleinbaggers, von Norden. Im Hintergrund die Baustelle Schulanlage MPS (Mittelpunktschule) Berg.

Zuerst wurden die Achse der künftigen Rampe im Gelände abgesteckt und die grabenseitige Front des Mauerfundamentes auf beiden Seiten der Achse mit einem Kleinbagger auf je 3 m Breite freigelegt.⁵ Anschliessend wurden der Humus von der Abbruchkrone geschält und ein 6 m breiter Streifen hinter der Mauer bis zirka 40 cm unter die Abbruchkrone abgetragen. Schliesslich wurde hinter oder

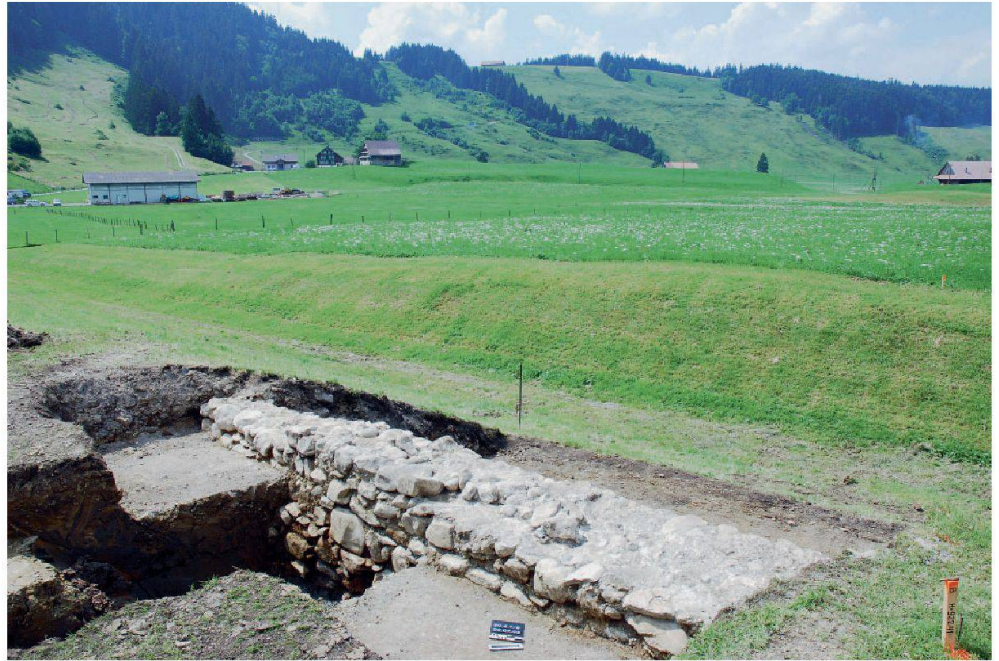
Abb. 4: Letzi Rothenturm 2009. Fundament der Letzimauer nach der Freilegung. Blick auf die Freundseite der Mauer und den Schanzgraben im Hintergrund, von SW.

freundseitig der Mauer auf der Breite der künftigen Rampe ein 1.6m breiter und 2m tiefer Schnitt bis unter die Fundamentunterkante ausgehoben (Abb. 4).⁶ Mit diesem

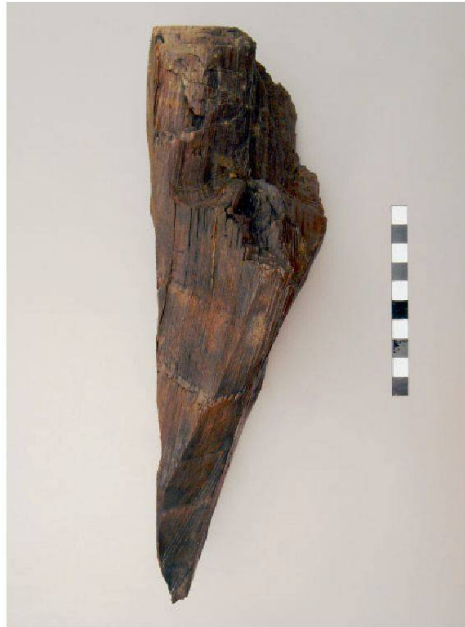
Abb. 7 (links): Letzi Rothenthurm 2009. Mit einem Beil oder einem Gertel zugehauene Spitze eines Pfahls aus Erlenholz.

firma die Baugrube für die Rampe bereits am Freitag, 23. Oktober, aus. Dabei zerstörte sie den Grossteil der im Boden steckenden Pfähle. Letztendlich blieb eine einzige mit Beil oder Gertel bearbeitete Pfahlspitze erhalten, die vollständig geborgen und dokumentiert werden konnte (Abb. 7 und 8).

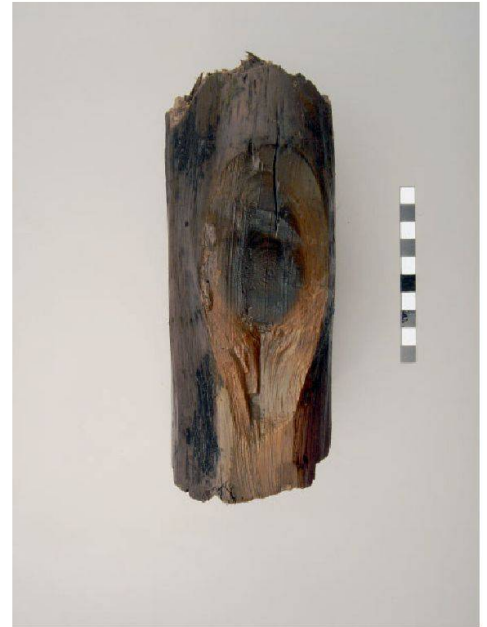
Abb. 8 (rechts): Letzi Rothenthurm 2009. Abgeasteter Schaft eines Pfahls aus Erlenholz.

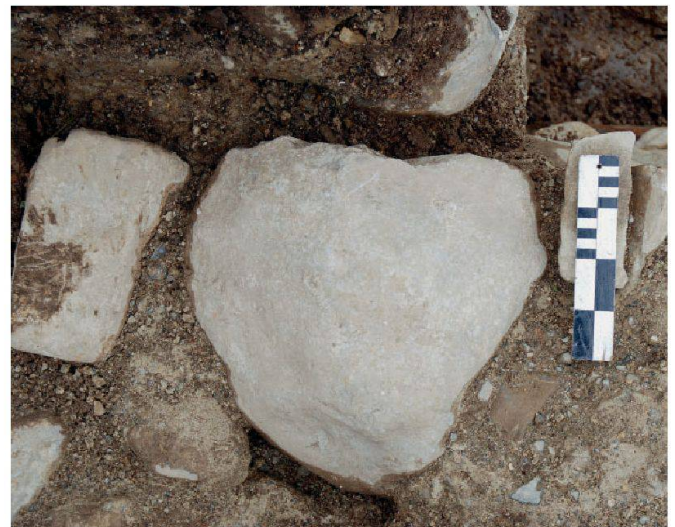
Abb. 9: Letzi Rothenthurm 2009. Bollenstein mit zugeschlagener Front im feindseitigen Mauermantel der Letzimauer, von Südosten.

Im Querschnitt gesehen besteht die Mauer aus zwei Mauermänteln, die aus grösseren ausgesuchten Mauersteinen aufgeführt sind. Dazwischen liegt der Mauerkern, der mit kleineren Steinen und beim Bau anfallenden Steinsplittern gefüllt ist. Ein schönes Beispiel dafür, wie solche Splittermengen anfallen, bietet ein grosser Bollenstein im äusseren Mauermantel, dem vor dem Einsetzen die Front zugeschlagen worden ist (Abb. 9).

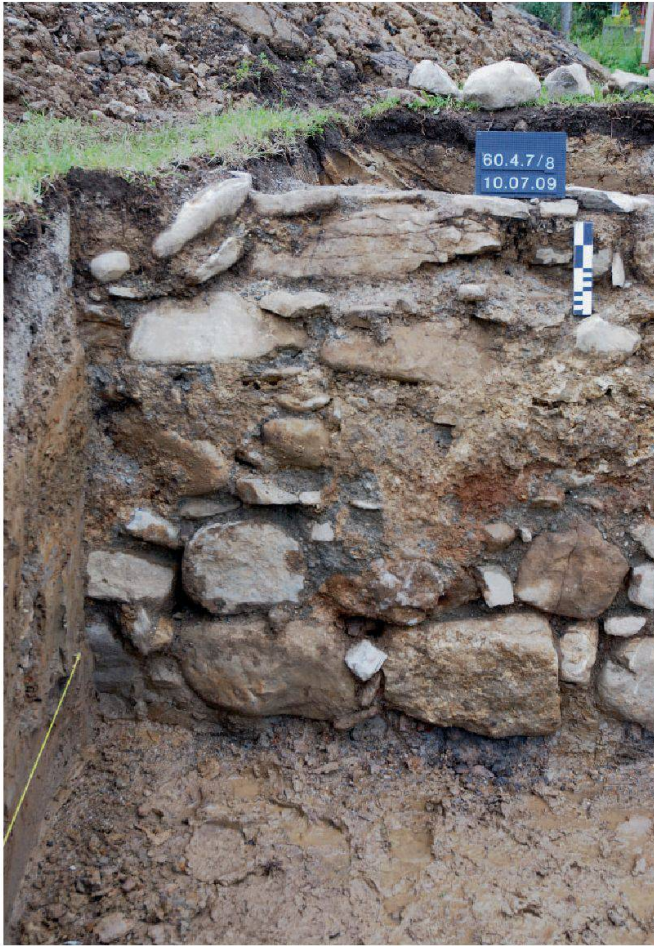
Abb. 12: Letzi Rothenthurm 2009. Feindseitiger Mauerarm mit anhaftenden Resten von Fallmörtel, von Nordnordwesten.

Auffällig ist, dass an der linken Hälfte der äusseren Mauerfront grössere, verputzähnliche Mörtelflecken hafteten (siehe Abb. 12). Auf der rechten Seite, wie auch im 1999 freigelegten Abschnitt, gibt es keine solchen Spuren. Mauerfugen und offensichtliche Sprünge in der Mauerstruktur sind aber auf Anhub keine zu erkennen.

Im Profil P1¹⁰ ist klar zu sehen, dass die Aussenseite des Fundaments der Letzimauer nicht direkt an die Wand der Fundamentgrube anstösst. Zwischen Fundamentgrubenwand und Maueroberfläche liegt eine dünne Schicht Mörtel P1/11, die beim Aufmauern in die schmale Lücke zwischen der Mauerfront und der Profilwand geflossen sein muss. Nach dem Abtragen der Schicht P1/2 erweckte dies den Eindruck, als sei die Maueroberfläche einst verputzt gewesen (Abb. 12).

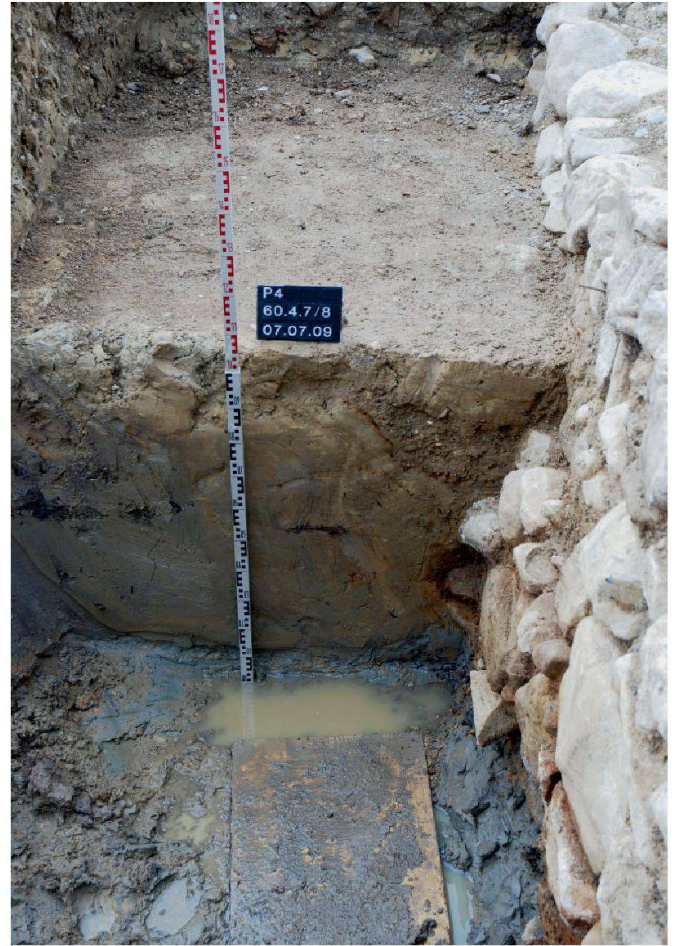
Abb. 13: Letzi Rothenthurm 2009. Profil P4, von Ostnordosten. Das Vorfundament verjüngt sich stark, was rechts unten im Bild gut zu erkennen ist.

Die Profile P3 (siehe Abb. 11) und P4 (Abb. 13) begrenzen den rund 2 m breiten Graben, der hinter der Mauer rechtwinklig zur Mauerachse ausgehoben worden ist. Die Profile zeigen nur noch den unteren Ausschnitt des Schichtaufbaus. Die oberen Partien wurden aus arbeitstechnischen Gründen mit dem Bagger abgetragen. Sie sind im Profil P1 (1999) dokumentiert.

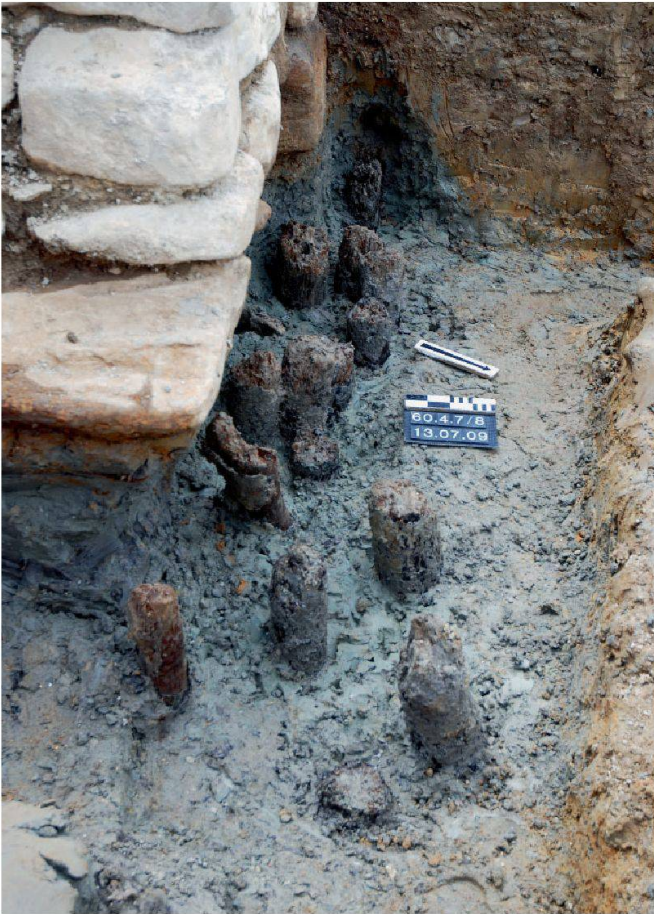
Abb. 15: Letzi Rothenturm 2009. Pfahlköpfe vor dem feindseitigen Fuss der Letzimauer, von Ostnordosten.

Nach diesen Arbeiten wurde die Mauer an der Stelle, wo sie von der Rampe geschnitten werden sollte, durchbrochen (Abb. 6). Dabei wurde darauf geachtet, auf beiden Seiten möglichst gerade Abbruchflächen zu erhalten, um so den Aufbau des Mauerfundaments besser studieren zu können. Beide Querschnitte wurden steingerecht aufgenommen. Abschliessend wurde die Fläche vor der grabenseitigen Front nach Pfählen, wie sie bereits 1999 angetroffen worden waren, abgesucht. Wie erwartet, kamen mehrere Pfahlköpfe zum Vorschein, allerdings nur in einem schmalen Streifen rechts der Rampenachse (siehe Abb. 15). Die Pfahlköpfe

Wie bereits oben ausgeführt, waren nur vor der rechten Hälfte der Mauerfront Pfähle eingeschlagen, und zwar vor dem Mauerfuss, in einem Streifen von rund 60 cm Breite. Nur wenige Pfähle standen knapp unter dem grabenseitigen Mauerfuss (Abb. 15); diese Beobachtung war nur dank dem Durchbrechen der Mauer möglich.

Insgesamt wurden 18 Köpfe von Pfählen mit Durchmessern von 8 bis 13 cm abgesägt und das bereits oben erwähnte liegende Holz geborgen. Sämtliche Pfähle bestanden aus ungeschälten Erlenästen. Die nachträgliche Überprüfung der 1999 entnommenen Holzproben durch den Dendrochronologen zeigte, dass damals die Holzart falsch bestimmt worden ist.¹² Die seinerzeit als Buchen bezeichneten Hölzer waren ebenfalls allesamt Erlen. Dank dieser Korrektur war ein erstes Interpretationsproblem vom Tisch. Offene Fragen zur Herkunft und zum Grund der Verwendung von nicht standorttypischem Buchenholz für die Pfahlgründung waren damit erledigt. Im Gegensatz zu Buchen sind Erlen im Rothenturmer Hochmoor leicht zu finden. Gleichzeitig

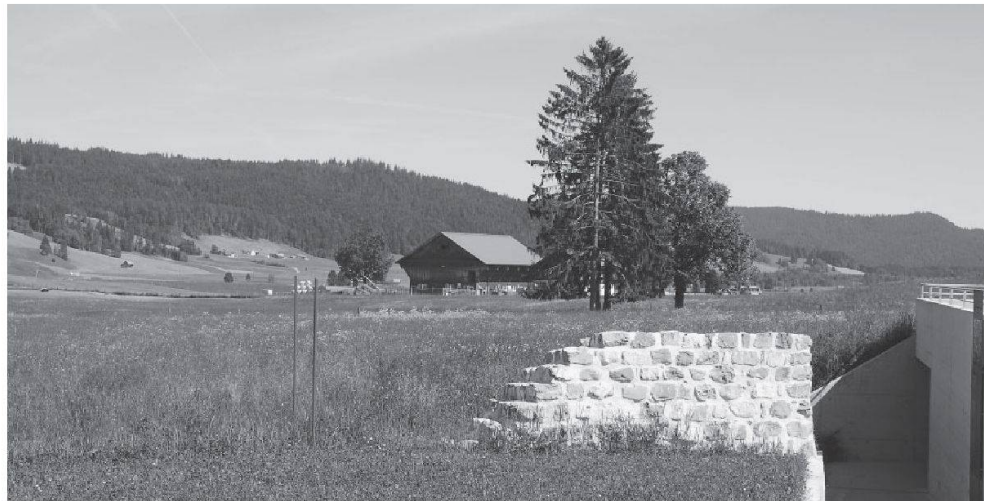
Abb. 16: Letzi Rothenthurm 2009. Kurzer, 2010 rekonstruierter Abschnitt der Letzimauer, von Süden. Rechts im Bild die Rampe, die von der Bahnhofunterführung hinauf zum Schulhaus führt. Links der Mauer zwei der Stangen, die neu den Verlauf der Letzimauer entlang des Schanzgrabens markieren.

Dafür wurde direkt neben der Rampe ein kurzer Stumpf aufgemauert. Das heisst, man mauerte die Mauer nur wenige Steinlagen hoch auf und verzichtet bewusst darauf, den oberen Abschluss zu rekonstruieren (Abb. 16).

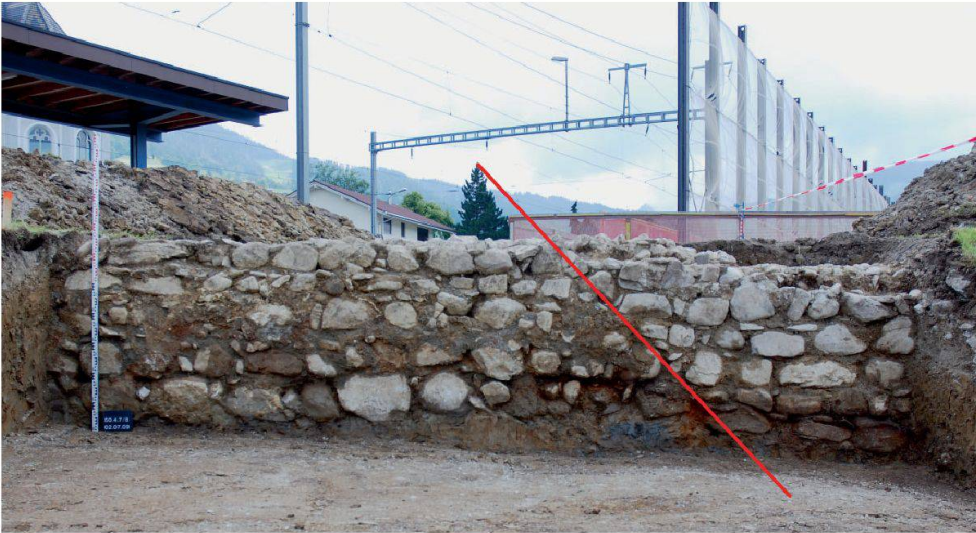
Abb. 17: Feindseitiger Mauermantel des Letzimauerfundaments, von Nordosten. Der schräge Strich markiert die mögliche Lage der Trennlinie zwischen den zwei Baulosen – links mit Fundamentgraben, rechts mit Pfahlfundament.

Hälfte anhaftenden Verputzflecken hätten einen Anhaltspunkt liefern können. Glücklicherweise wurde der Mauermantel steingerecht gezeichnet und nicht nur fotografiert. Bei genauerer Betrachtung der Zeichnung meint man nun doch einen Wechsel im Mauerwerk zu erkennen. Das zuerst aufgeführte Mauerwerk schiebt sich von links her keilförmig unter das später rechts davon angesetzte. Die Zäsur manifestiert sich in einem Sprung von rund 20 cm in der untersten Fundamentlage genau an der Stelle, wo die Pfählung ansetzt und in den leicht schräg nach aussen abfallenden Steinlagen auf der rechten Seite.

Sämtliche in diesem Bericht vorgestellten Indizien sprechen für einen Wechsel in der Konstruktionsweise des gesamten Mauerfundamentes, eventuell gar für einen kurzen zeitlichen Bauunterbruch zwischen zwei Baulosen. Dieser Befund lässt sich heute wegen dem genau an dieser Stelle vorgenommenen Mauerdurchbruch nicht mehr weiter verifizieren (Abb. 17).
