Zeitschrift: Mitteilungen des historischen Vereins des Kantons Schwyz
Herausgeber: Historischer Verein des Kantons Schwyz
Band: 114 (2022)

Denkmalpflege im Kanton Schwyz 2021

Monika Twerenbold

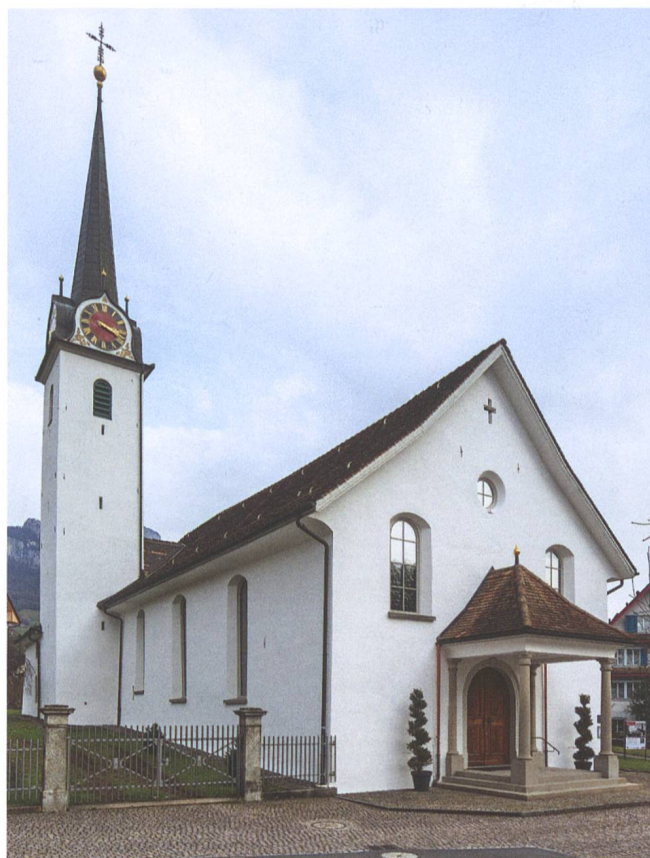
Abb. 1: Schwyz, Seewen, alte Marienkirche: Aussenaufnahme von Westen.

Grundsätzlich befindet sich die alte Marienkirche in Seewen in einem guten Zustand. Die im Jahre 2020 vorgenommene Bauanalyse hat ergeben, dass dennoch verschiedene Sanierungsmassnahmen notwendig sind und weitere bald anstehen werden. Der Zeitpunkt war günstig für Reinigungen und Konservierungen, aber auch für die Erneuerung technischer Einrichtungen. Gleichzeitig wurde auch die Gelegenheit benutzt, um diverse energetische Verbesserungen zu tätigen.

Eine Reinigung des partiell verschmutzten Putzes war sinnvoll, damit sich auf diesen Putzflächen nicht Ablagerungen wie Flechten oder Pilze ansiedeln. Putzabplatzungen (gelöster oder abgefallener Putz) im Sockelbereich, einzelne Sandsteinelemente, Dach und Holzgesimse mussten substanzschonend repariert werden. Einige Fensterrahmen samt Kittfugen waren verwittert. Im Rahmen einer Instandsetzung wurde die heutige einfache Schutzverglasung durch ein zusätzliches Isolierglas ersetzt.

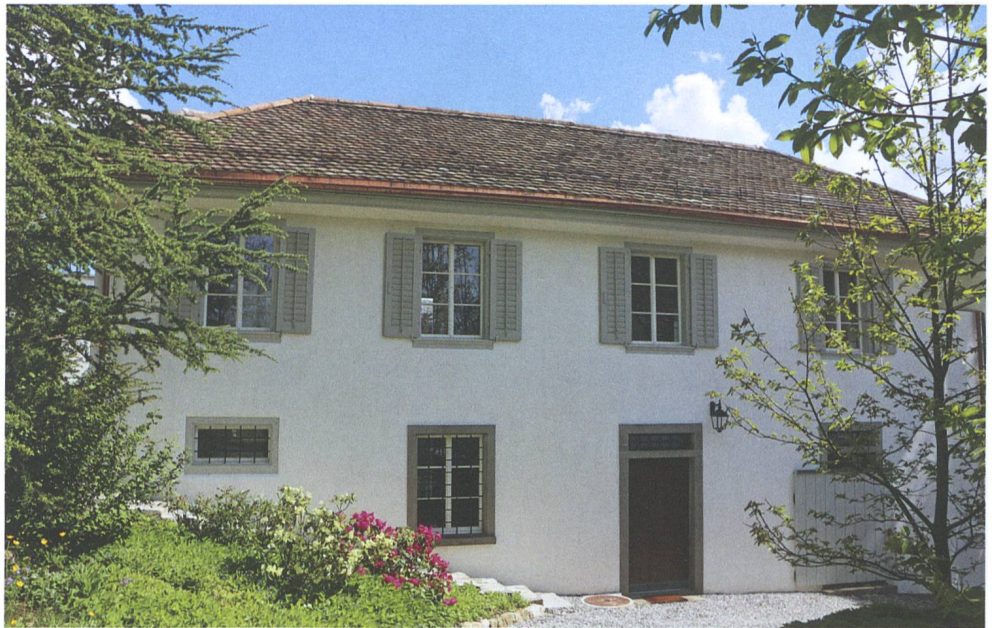
Abb. 3: Schwyz, Palais Kyd, Kappel-
matt, Ökonomiegebäude: Aussenauf-
nahme von Nordwesten.

pflge auf. In Absprache mit Eigentümerschaft, Architekt und Denkmalpflege wurde ein sorgfältiges Restaurierungsprojekt ausgearbeitet. Das Bruchsteinmauerwerk im Sockel war grundsätzlich in einem guten Zustand. Im Inneren musste der Putz jedoch auf rein mineralischer Basis erneuert werden. Im Brüstungsbereich wurden Kupferrohre als Wandheizung im Putz installiert. Der darüber liegende, aussen verputzte Holzbau wurde restauriert und im Inneren mit einer neuen Vorsatzschale ergänzt.

Die Holzbalkendecke über dem Obergeschoss schliesst den Dämmperimeter zum Dach hin ab. Der Dachraum bleibt somit als Kaldach erhalten und wird über die bestehenden Lukarnen durchlüftet. Das Dach wurde jedoch mit einem Unterdach nachgerüstet. Sämtliche äusseren Verkleidungen in Holz mussten erneuert werden. So wurden die Fenster fachgerecht durch neue Holzfenster mit feiner Profilierung ersetzt und die Holzjalousien erneuert. Das sorgfältig restaurierte Ökonomiegebäude bereichert das Herrenhausensemble. Das Obergeschoss wird neu als Bibliothek genutzt, und die beiden Räume im Erdgeschoss dienen einer gemeinschaftlichen Nutzung.³

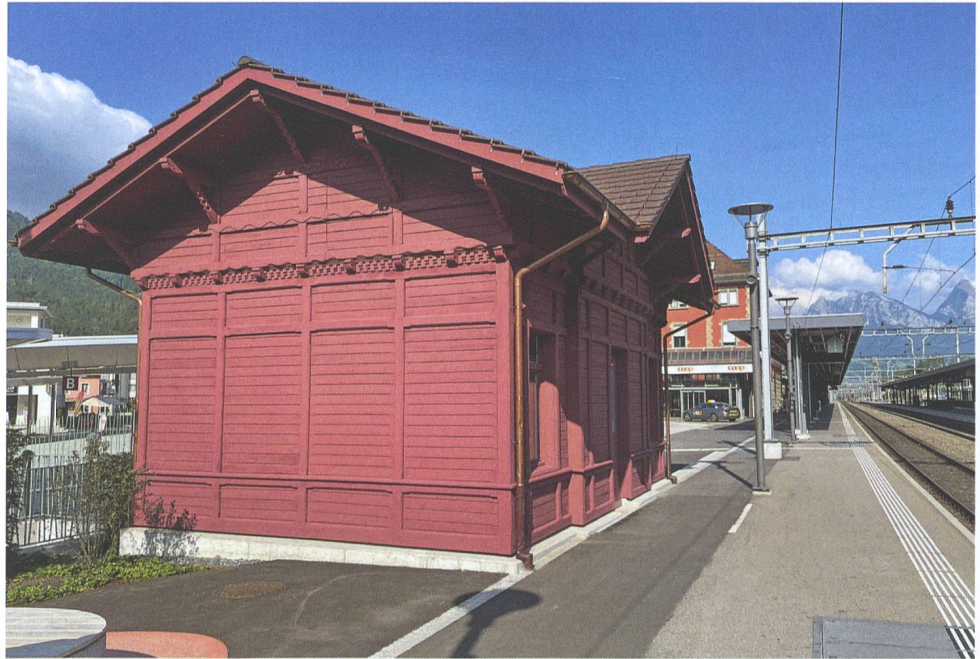
Abb. 6: Arth, Goldau, «Chalet»-Kiosk: Aussenansicht von Westen, Bahnhofsgebäude im Hintergrund.

Aufgrund der Neugestaltung des Bahnhofplatzes drängte sich eine Neuplatzierung des Chalets auf. Eine Integration des kleinen Holzhauses auf dem neuen Bahnhofplatz, verbunden mit einer sinnvollen Nutzung als Wartesaal, war möglich und auch sinnvoll. Am neuen Standort auf der Westseite des Bahnhofplatzes musste ein neuer Betonsockel erstellt werden, worauf das sorgfältig restaurierte Holzhaus neu platziert wurde. Der Holzbau musste vorgängig in der Zimmereiwerkstatt aufgefrischt werden, partiell wurden Holzbalken ersetzt beziehungsweise rekonstruiert. Auf eine heruntergehängte Decke konnte zugunsten eines bis unter das Dach offenen Dachraumes verzichtet werden. Neue Holzfenster sowie eine Neueindeckung des Daches mit Biberschwanzziegeln werten den Kleinbau auf.

In der Diskussion um die Farbgebung fand vorgängig ein Bauuntersuchung statt. Unter der roten Farbe konnte ein gelblicher Anstrich nachgewiesen werden. In Abstimmung mit der Umgebung, der Eigentümerschaft und den Architekten einigte man sich wiederum auf eine rote Fassung. Das Holzwerk wurde schliesslich mit einer rein mineralischen Farbe gestrichen. Zusammen mit dem Bahnhofsgebäude und dem Hochperron trägt das kleine Holzhaus zur gewünschten Aufwertung des Bahnhofplatzes bei.⁵

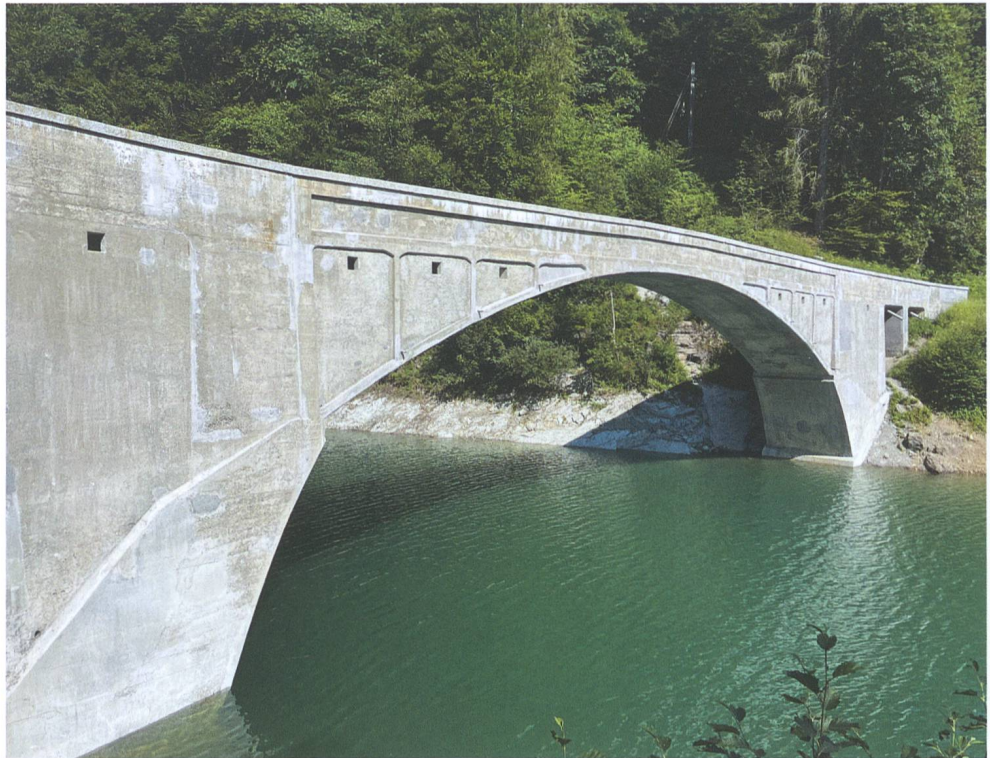
Mit der ersten umfassenden Instandsetzung mussten bereits nach acht Jahren Frostschäden behoben werden. Beschädigter Beton wurde abgespitzt und mit neuem Beton reprofiliert. Der Übergang zwischen altem und neuem Beton ist noch heute sichtbar. Die Brüstungen erhielten hochwertige Granitplatten als Abdeckung. Diese ersten Instandsetzungsarbeiten wurden qualitativ ausgeführt und auf Plänen sorgfältig dokumentiert.

Abb. 8: Innerthal, Schräbächbrücke: Ansicht der restaurierten Brücke von Südosten.

Mit der Unterschutzstellung der Brücke im Jahre 2019 nahm die jahrelange Diskussion um den Erhalt der Brücke eine positive Wende. Im Jahre 2021 konnte mit den Instandsetzungsarbeiten begonnen werden. Das Konzept sah

keine Rückführungen vor, die Restaurierungsgeschichte wurde mit Absicht ablesbar belassen. Die Reprofilierungen und auch die Granitabdeckplatten blieben als bewusste Merkmale der Entwicklungsgeschichte dieses technischen Bauwerks erhalten. Es musste jedoch aufgrund von Nutzungsvereinbarungen für den Lokalverkehr und Holztransporte verstärkt werden. Die Brücke wurde durch innenliegende vertikal betonierte Wände (Adaption des klassischen Maillart-Dreigelenk-Hohlkastens, der beispielsweise bei der Salginatobelbrücke im bündnerischen Prättigau wie auch der Hirschenbrücke zwischen Altendorf und Lachen ausgeführt wurde) verstärkt. Damit auf eine Verbreiterung der Brücke verzichtet werden konnte, suchten die Planer eine Lösung im Bereich der südlichen Vorbrücke. Mit deren Aufweitung für Dreiachsfahrzeuge konnte eine vertretbare Lösung gefunden werden im Umgang mit der Brücke und einem nicht allzu grossen Eingriff in das südliche Terrain.⁶

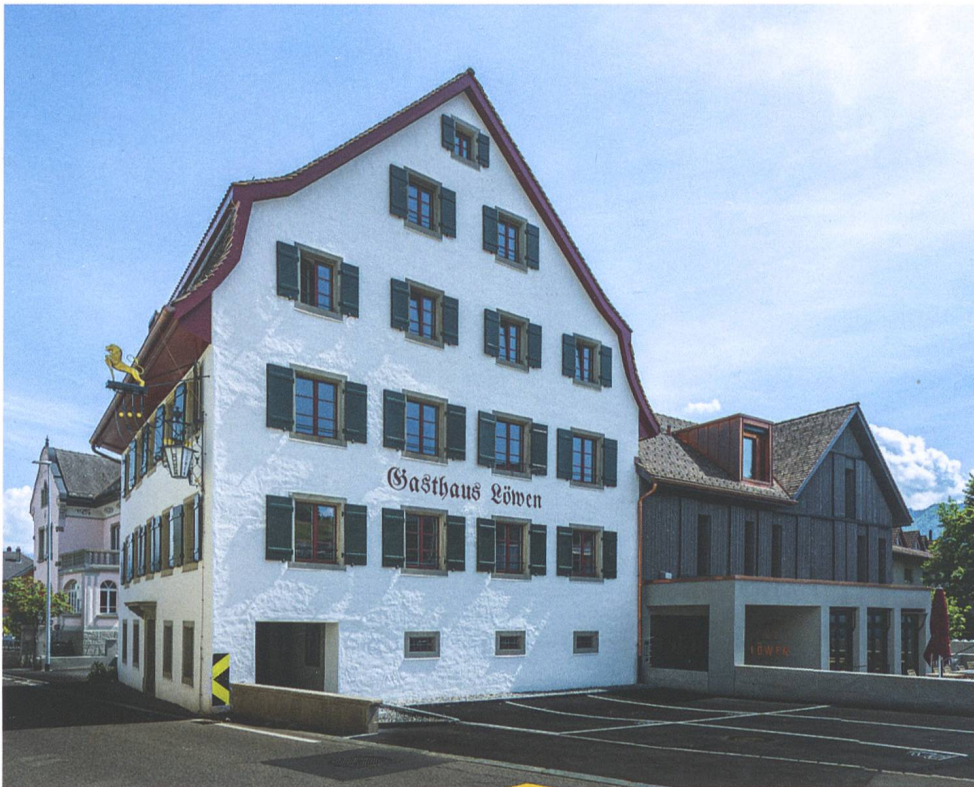
Abb. 9: Tuggen, Gasthaus Löwen: Aussenansicht von Nordwesten.

Bei der jüngst erfolgten Restaurierung wurden die Fassaden gereinigt, sorgfältig restauriert und in enger Zusammenarbeit mit der Denkmalpflege neu farblich gefasst. Neue Holzfenster mit Aussensprossen und einem oxsenblutroten Anstrich zieren den schmucken Bau. Im Inneren war leider nicht mehr viel an historischen Oberflächen oder Ausstattung erhalten. Neu befinden sich ab dem ersten Obergeschoss moderne Hotelappartements im Altbau.

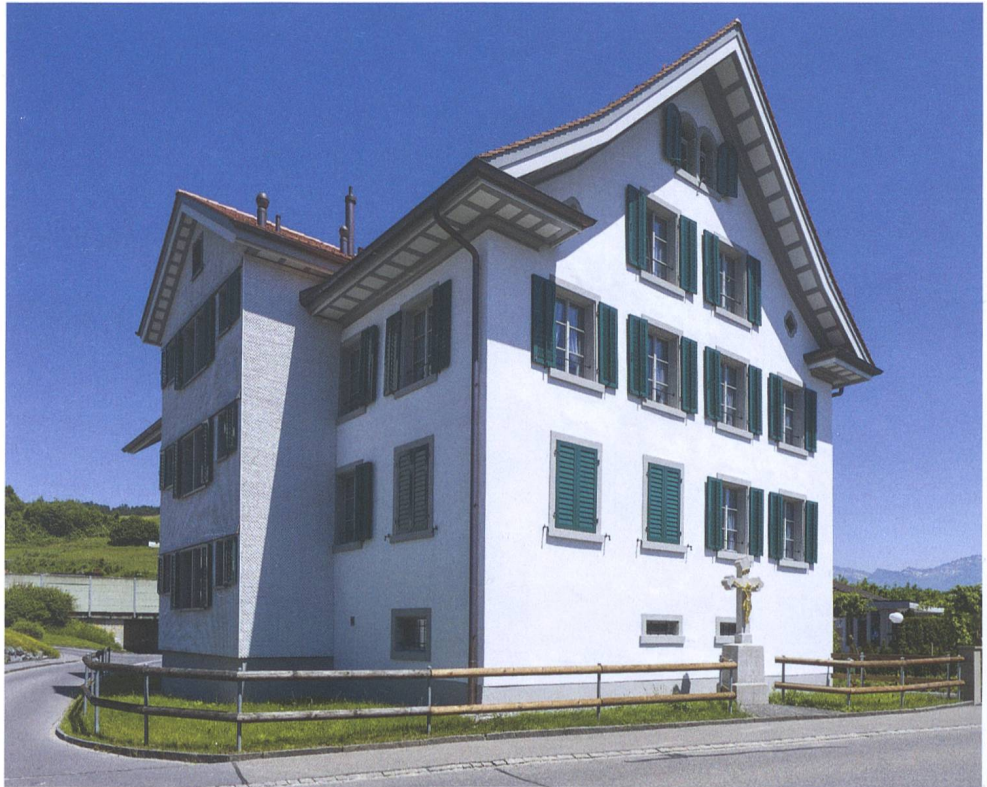
Abb. 10: Wangen, Pfarrhaus: Aussenansicht von Südwesten.

Nach den inneren Umbauten mussten die Fassaden saniert werden. Nach detaillierten Abklärungen des bestehenden Putzes stellte sich heraus, dass eine partielle Rissanierung nicht zum gewünschten Erfolg führt. Der vor

Jahren nicht fachgerecht aufgetragene Kunststofffabrik hatte negative Auswirkungen auf die darunterliegenden Baustoffe – sie waren teilweise verfault und mussten saniert werden. Man entschied sich, dass der Kunststoffputz entfernt und durch einen neuen diffusionsoffenen mineralischen Putzaufbau ersetzt werden musste. Dadurch entstanden zusätzliche Aufwendungen, die die Denkmalpflege in einer Nachsubvention unterstützte.⁹

zu. Geplant war eine umfassende Restaurierung des Pfarrhauses, verbunden mit dem Einbau eines Liftes, einem Gemeinschaftsraum, dem Ausbau des Dachgeschosses sowie optimierten Wohnungen und Büroräumlichkeiten für die Pfarrei. Der historische Bau ist grundsätzlich in einem guten Zustand. Dank einer sorgfältigen Planung und einem mehrheitlich rücksichtsvollen Umgang mit dem historischen Bau konnte doch einiges der historischen Substanz erhalten bleiben. Gewisse Anpassungen an die Holztragkonstruktion des Daches waren notwendig, so wurden ein Unterdach eingebaut und das Dach mit wiederverwendeten alten und neuen Biberschwanzziegeln eingedeckt. Im Erdgeschoss befinden sich neu das Pfarreisekretariat sowie ein grosszügiger Gemeinschaftsraum. Im ersten Geschoss entstanden zwei 2½-Zimmerwohnungen und im zweiten Geschoss eine 2½-Zimmerwohnung wie auch eine mit dem Dachgeschoss verbundene 4½-Maisonette-Wohnung. Das Dachgeschoss wird nebst der Maisonette-Wohnung auch als Büro genutzt.

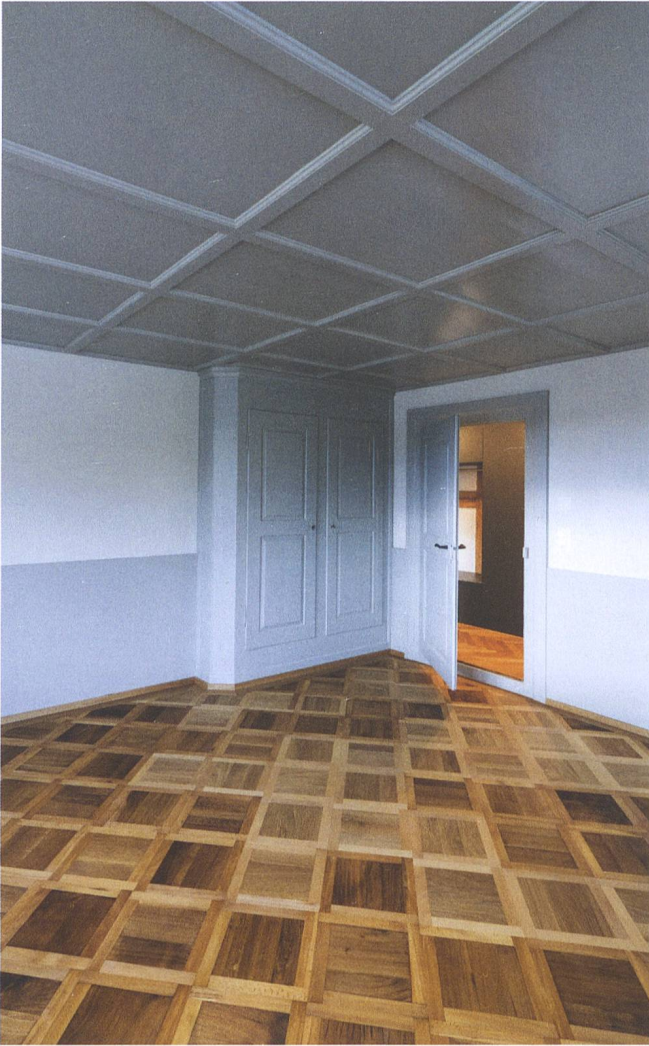
Abb. 11: Wangen, Pfarrhaus: Innenaufnahme Wohnung Obergeschoss.

Im Inneren musste der Bodenaufbau mit zusätzlichen Holzkastensystemen über der historischen Balkenlage

ertüchtigt werden. Die Holzbalken im Sockelgeschoss konnten sichtbar belassen werden, sie wurden lediglich gereinigt und aufgefrischt. Einige wertvolle Parkettböden bereichern die Wohnungen, wurden sorgfältig ausgebaut und nach historischem Vorbild wieder eingebaut. Ein sorgfältig abgestimmtes Farb- und Materialkonzept mit zum Teil farbigen Tapeten trägt zu einer stimmigen Wohnatmosphäre bei.

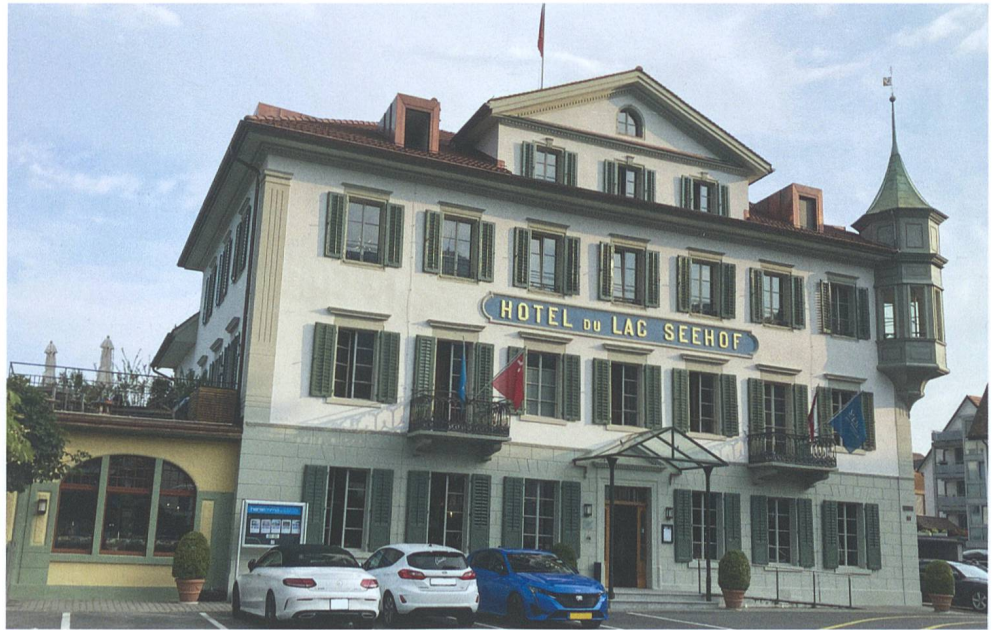
Abb. 12: Küsnacht, Hotel Seehof:
Aussenansicht von Süden.

Die Fassaden blieben mit Ausnahme des Putzes weitgehend unverändert. Der kunststoffvergütete beziehungsweise nicht diffusionsoffene Putz mit Kunststoff-Netzeinbettung wurde entfernt und durch einen mineralischen Putzaufbau ersetzt. Auf Grundlage eines restauratorischen Farbumtersuchs konnte bis auf die Fassadenfläche die bauzeitliche Fassung dokumentiert werden. In enger Zusammenarbeit mit der Denkmalpflege wurde die neue Farbfassung nach Vorbild der bauzeitlichen Farben definiert.¹⁰
