Nachrichten

der Schweiz. Vereinigung zur Erhaltung der Burgen und Ruinen

Die Restaurierung von Jörgenberg in Graubünden.

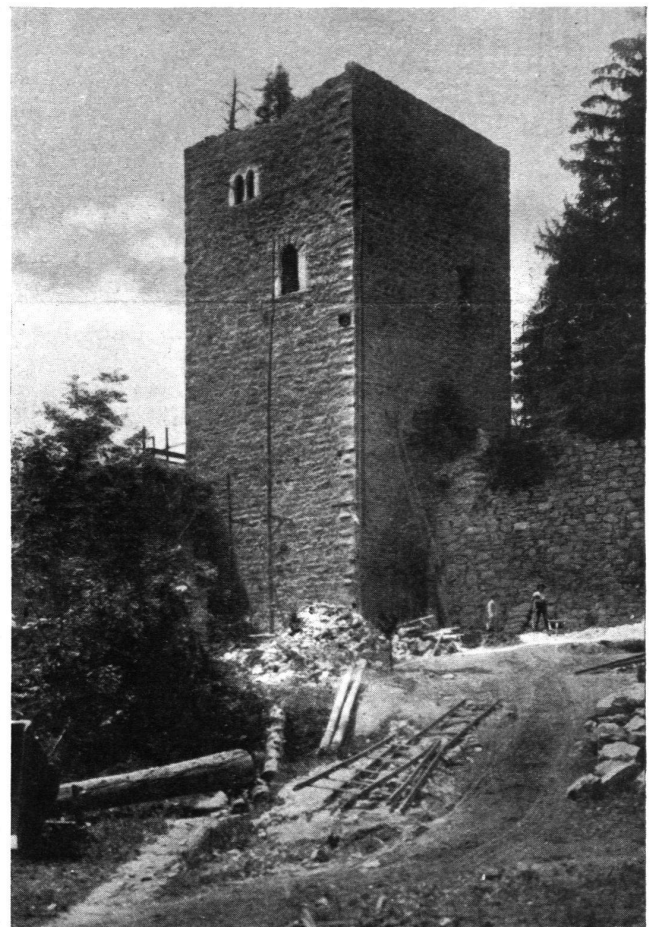
Berchfrit von Jörgenberg nach seiner Instandstellung Photo Gallner, Ilanz

Auf Jörgenberg sind die Arbeiten so rüstig vorwärts geschritten, dass sie Ende des Monats August beendet werden konnten. Unsere Leser werden sich erinnern, dass diese bedeutendste Burg des Bündner Oberlandes aus den Mitteln des Cadonau'schen Nachlasses für den öffentlichen Besitz erworben werden konnte und die Sicherung und Obhut der Ruine dem Burgenverein übertragen wurde. Unter der sachkundigen und erfahrenen Leitung von Architekt Probst wurden die Konservierungsarbeiten nach den heutigen Grundsätzen der Denkmalspflege mit aller Sorgfalt ausgeführt. Sie bestanden vor allem in einer Klarstellung des erhaltenen Bestandes durch Wegräumung der ungeheuren Schuttmassen, die als Reste der eingestürzten Gebäude das Burgareal bedeckten. Das Ergebnis dieser Ausgrabungen war zunächst ein erweitertes Bild von den Dimensionen des Herrenhauses, da zu dem bis jetzt bekannten Eckbau noch zwei weitere Bauabteilungen hinzukamen. Es handelt sich hier, wie der Grundriss zeigt, um eine nachträgliche Erweiterung, und merkwürdig ist dabei, dass man sie nicht bündig an den Altbau anschloss, sondern einen toten Winkel stehen liess. Auch in der Frage des Zuganges ergab sich eine Korrektur. Die bisher sichtbare Türe bei der Kirche stellte sich als sekundäre Pforte heraus. Den Haupteingang aber bildete offenbar ein anderes Tor, dessen Reste an der Südseite der Kirche rechtwinklig an das Langhaus anschliessend zutage kamen. Zwar lief eine Rampe auf diese Pforte zu, doch zeigen zwei klobige, in Schwellenhöhe vorkragende Konsolen deutlich, dass sie ursprünglich mit einer Fallbrücke versehen war, die später nur der bequemeren Zufahrt wegen aufgegeben wurde. Der Burgweg lief also an der Südseite der Kirche entlang und erreichte den Hof von Osten her. Im Westen der Burg, gegen
