Zeitschrift: Nachrichten des Schweizerischen Burgenvereins = Revue de l'Association Suisse pour Châteaux et Ruines = Rivista dell'Associazione Svizzera per Castelli e Ruine

Artikel: Ein mittelalterlicher Backsteinturm : Liebefels bei Krachthal BE

Ein mittelalterlicher Backsteinturm: Liebefels bei Krauchthal BE

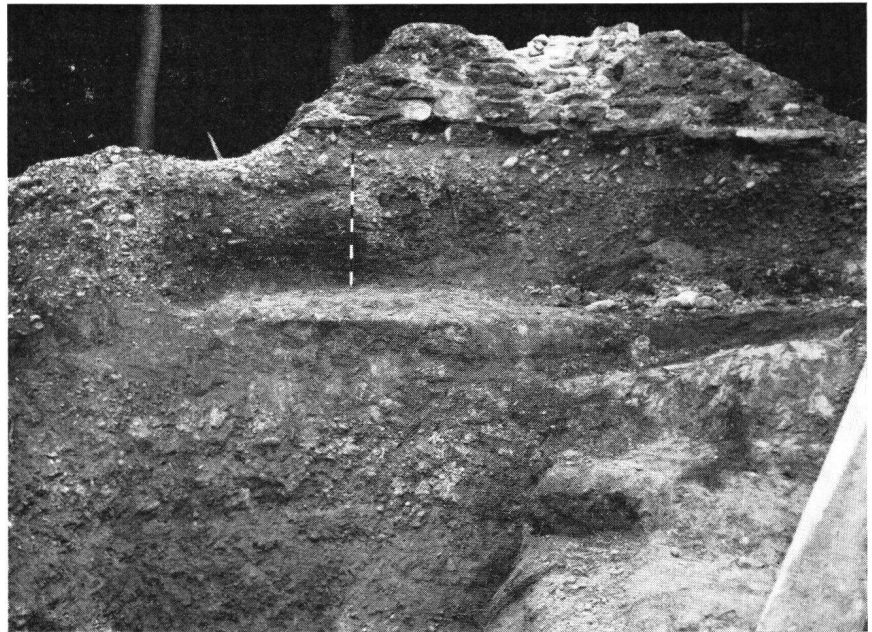
Oben: Rest der «Schildmauer» auf abgeschrotetem Nagelfluhfels, Hasenburg. Unten: Mauer des Hauptgebäudes auf abgeschrotetem Sandstein, Hasenburg Photo G. Evers

– Das Hauptgebäude stand auf der Nordwesthälfte der Kuppe; es bestand aus mindestens zwei gemauerten, zum Teil in den Sandstein- und Nagelfluhfels gehauenen Stockwerken und wohl einem weiteren, das in Holz ausgeführt war und das Dach trug. Im ersten Stock ruhte auf einem roten Tonfließboden einstmal ein Kachelofen; Fragmente davon fanden sich im Brandschutt. In das «Untergeschoß» hinab führte eine Steintreppe, welche von einem Torbogen aus Tuff überwölbt war. Die wiedergefundenen Fragmente von Fensterstürzen und -gewänden waren meist in Sandstein gehauen.

– Hinter der «Schildmauer», welche die Burg gegen den Graben und Berghang deckte, führte ein tiefer Graben von Westen her in den Burghof und endete in einer mehrere Meter tiefen Grube. Handelt es sich dabei um einen fingierten Eingang?
